1. Identificación del prestador

1.1. Nombre o razón social:	Empresa de Servicios Públicos de Puerto Carreño Vichada S.A. E.S.P.
1.2. Nit:	901047199 - 8
1.3. ID (SUI - RUPS):	36697
1.4. Servicio público domiciliario (SPD) prestado objeto de la vigilancia o inspección:	Aseo
1.5. Actividad del SPD objeto de la vigilancia o inspección:	Recolección y transporte de residuos no aprovechables, barrido y limpieza de vías y áreas públicas, corte de césped y poda en árboles en vías y áreas públicas, limpieza de playas y disposición final.
1.6. Fecha de inicio de operación en la actividad a vigilar o inspeccionar:	04/02/2017
1.7. Área de prestación:	Puerto Carreño, Vichada.

2. Identificación de la acción de vigilancia e inspección realizada:

2.1. Año del programa al que pertenece la acción:	2022
2.2. Clase acción:	Vigilancia <input checked="" type="checkbox"/> inspección <input checked="" type="checkbox"/>
2.3. Motivo de la acción:	Especial <input checked="" type="checkbox"/> detallada <input checked="" type="checkbox"/> concreta <input type="checkbox"/>
2.4. Origen causal de la acción:	Clasificación de nivel de riesgo <input type="checkbox"/> Perfilamiento de riesgo <input type="checkbox"/

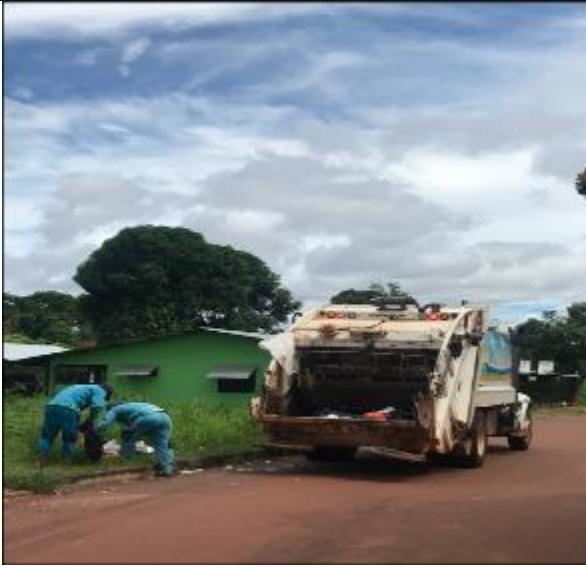
Vista posterior del vehículo con estribo averiado

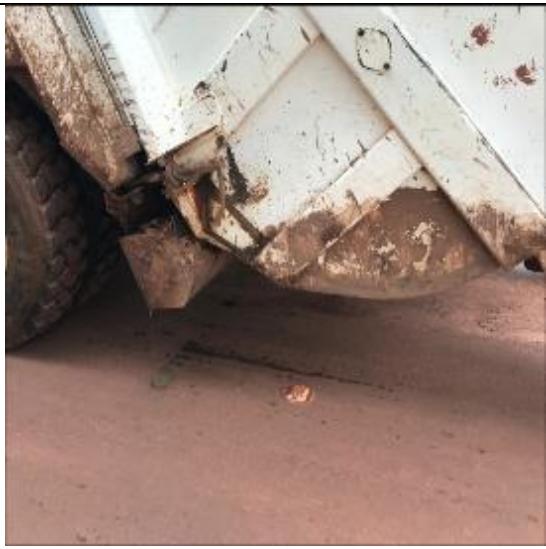
Goteo de líquido (lixiviado)

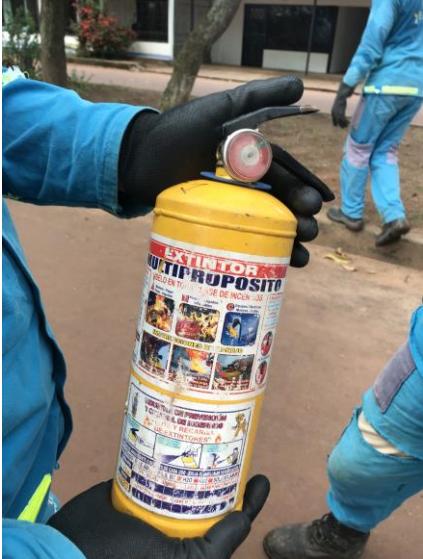
Extintor sin recarga

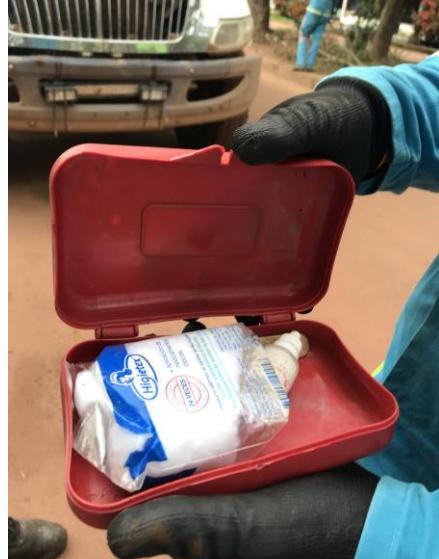
Botiquín sin elementos suficientes

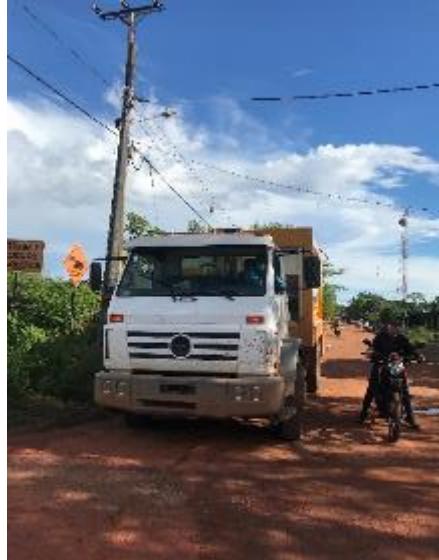
Vista frontal del vehículo, placa no legible

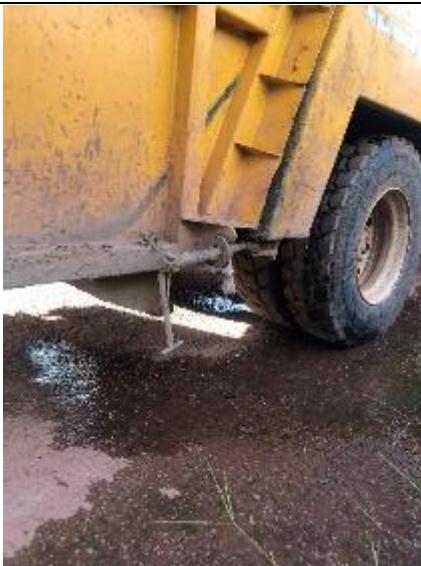
Pérdida de líquido hidráulico

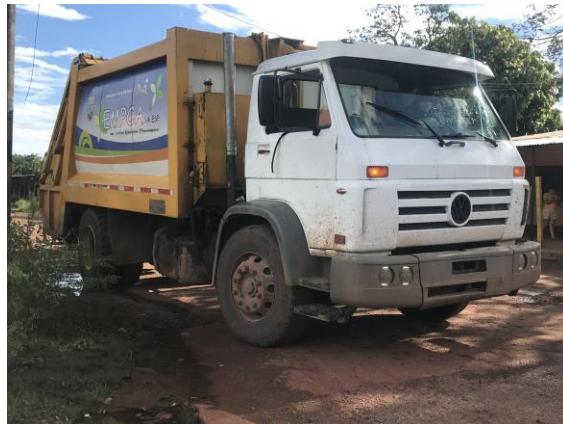
Tubo de escape por debajo de la altura máxima del vehículo

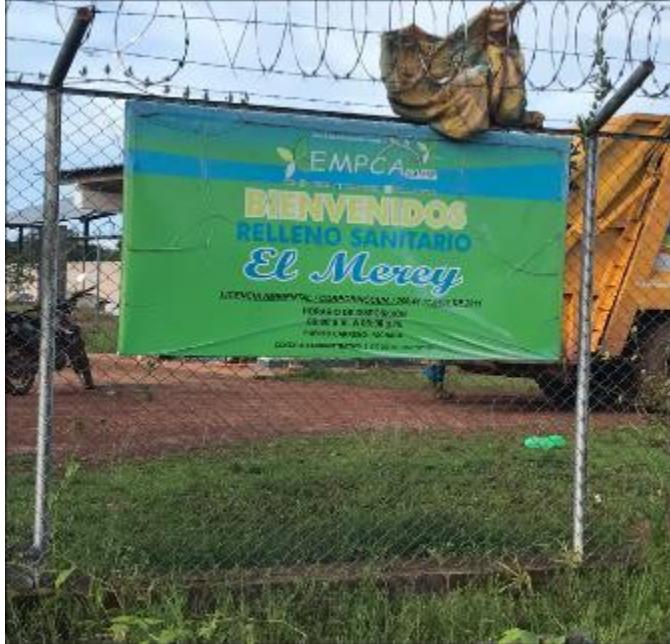
<p>Fuente: Visita SSPD julio2022</p> <p>La valla informativa NO cuenta con los requisitos exigidos en el numeral V del artículo 2.3.2.3.11. del Decreto 1077 de 2015, ya que no tiene el nombre del municipio, ni la vida útil expresada en volumen y tiempo de capacidad total.</p>
<p><i>Cerramiento perimetral. Que garantice el cierre perimetral del predio.</i></p>	Se observa un cerramiento perimetral en malla galvanizada, sin embargo, la población de recuperadores ha causado averías en el cerramiento.

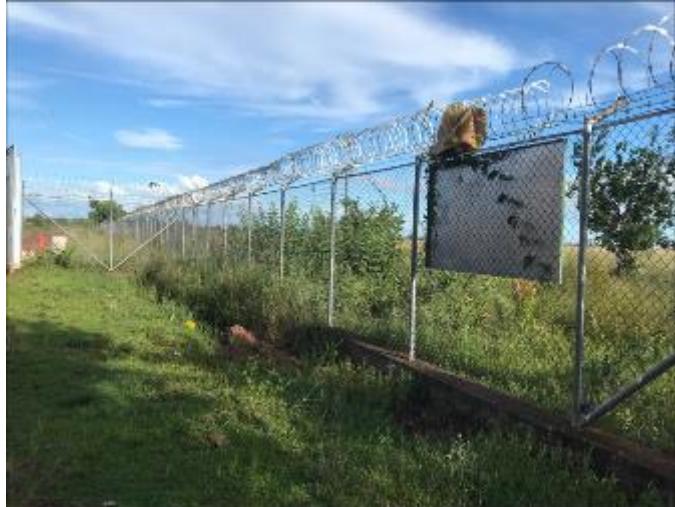
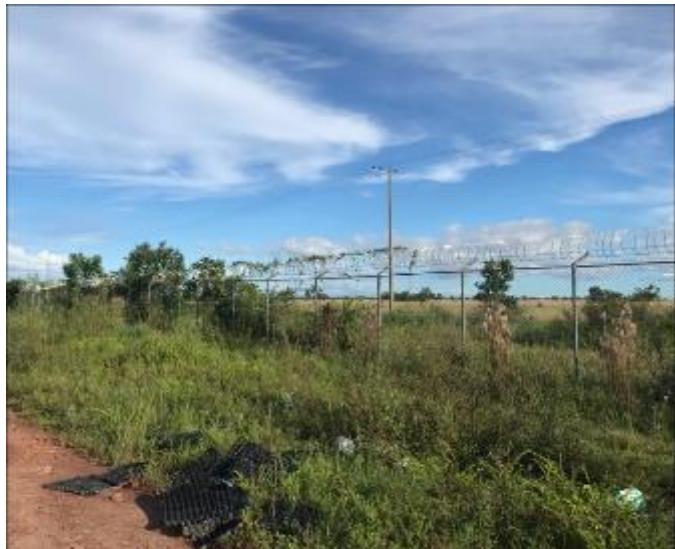
<p>Fuente: Visita SSPD julio 2022</p>
<i>Puertas de acceso: Que garantice. el acceso de vehículos y controle el ingreso de personal ajeno al sitio de disposición</i>	<p>Cuenta con puertas de acceso en malla galvanizada.</p> <p>A pesar de que se hace inspección del ingreso por parte del operario del sitio, constantemente personal ajeno a las labores del relleno, ingresa por áreas aledañas y por el frente.</p>

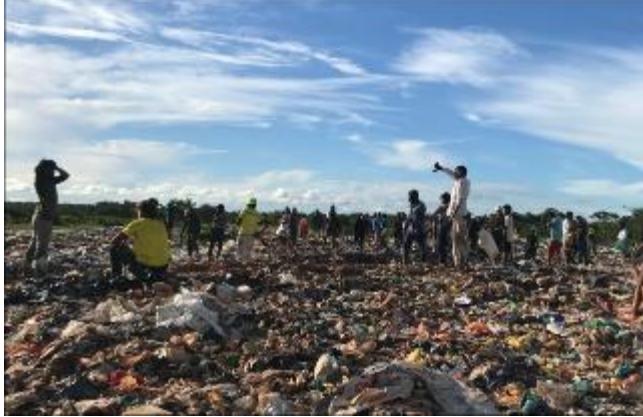
<p>3. Inspección visual para el ingreso de residuos sólidos. La persona prestadora deberá realizar inspección visual a los residuos que ingresan al relleno sanitario, con el propósito de controlar el tipo de residuos a ingresar, con la frecuencia que establezca el Reglamento Operativo, según la escala de operación</p>	<p>La inspección visual se hace a través del operario que hace el control de ingreso, conforme al reglamento operativo.</p>
<p>4. Prohibición de la actividad de recuperación de residuos sólidos en el frente de operación. Para todos los efectos estará prohibida la actividad de recuperación de residuos sólidos en el frente de operación del relleno sanitario. La persona prestadora y el ente territorial deben garantizar el cumplimiento de esta medida.</p>	<p>Se observaron personas que realizan recuperación de residuos en el frente de trabajo.</p> <p><i>Imagen 47. Personas recuperando residuos</i></p>

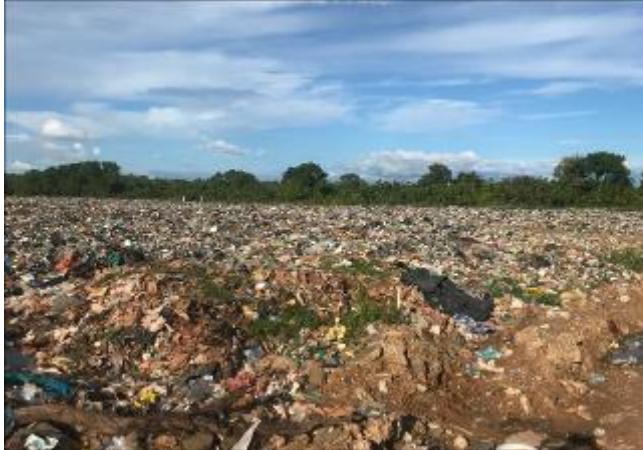
CRITERIOS OPERACIONALES	OBSERVACIONES
<p>frecuencia de descarga y tipo de vehículos.</p> <ul style="list-style-type: none">• Área del frente de operación más eficiente y su correspondiente número de auxiliares de descarga.• Pendiente del módulo de trabajo establecida en el diseño, con el fin de garantizar la estabilidad, el drenaje y demás parámetros de operación.• Configuración de las capas de residuos, teniendo en cuenta el tipo de impermeabilización de fondo (geomembrana, geotextil-geomembrana u otro), el tipo de residuos.	<p>encuentra descripción de los parámetros requeridos en el ítem de análisis.</p> <p><i>Imagen 48. Área de descargue y acomodación de residuos</i></p>

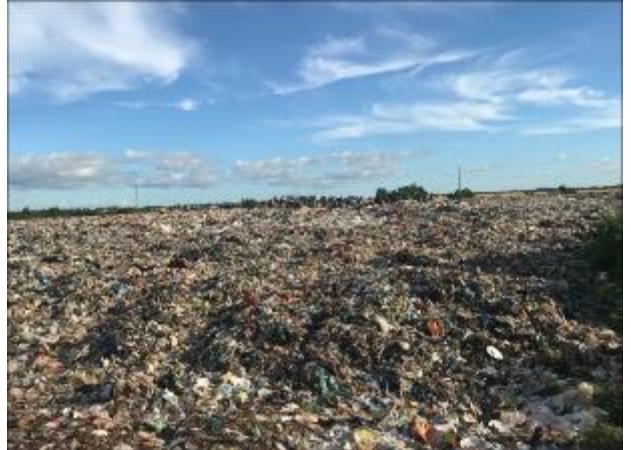
<p>8. Aplicación de Coberturas. Las coberturas diarias, intermedia y final se realizarán acorde con lo definido en el Reglamento Operativo y las especificaciones técnicas del diseño</p>	<p>No se evidencia cobertura de residuos y el reglamento operativo indica que no se deben mantener residuos sólidos descubiertos. Por tanto, se incumple el reglamento operativo.</p> <p><i>Imagen 49. Panorámica del sitio con evidencia de exposición de la masa de residuos</i></p>

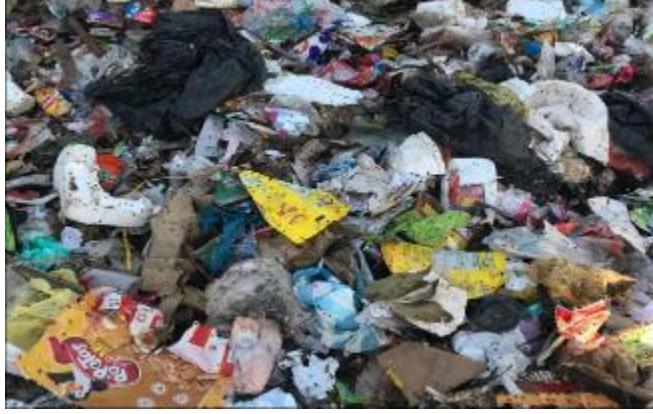
PARÁMETRO	OBSERVACIÓN
se deberá definir el sitio de muestreo de los gases producidos (ya sea chimeneas o pozo de monitoreo) y disponer de equipo con sonda para medición de concentración de gases CH4, H2S y del límite de explosividad. Dicho monitoreo se realizará acorde a lo establecido en el Reglamento Operativo	
Control de Olores y Vectores: Deberá disponer de sistemas de monitoreo y control de olores y vectores acorde con lo establecido en el Reglamento Operativo.	<p>Cuenta con reglamento operativo.</p> <p>Se observó población de gallinazos y otras aves y caninos.</p> <p><i>Imagen 50. Presencia de moscas</i></p>

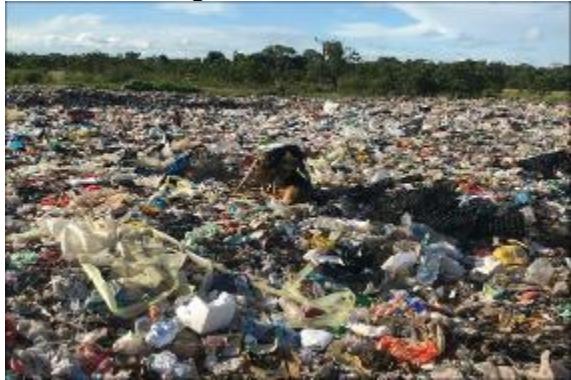
<p>Fuente: Visita SSPD julio 2022</p> <p><i>Imagen 51. Presencia de caninos</i></p>

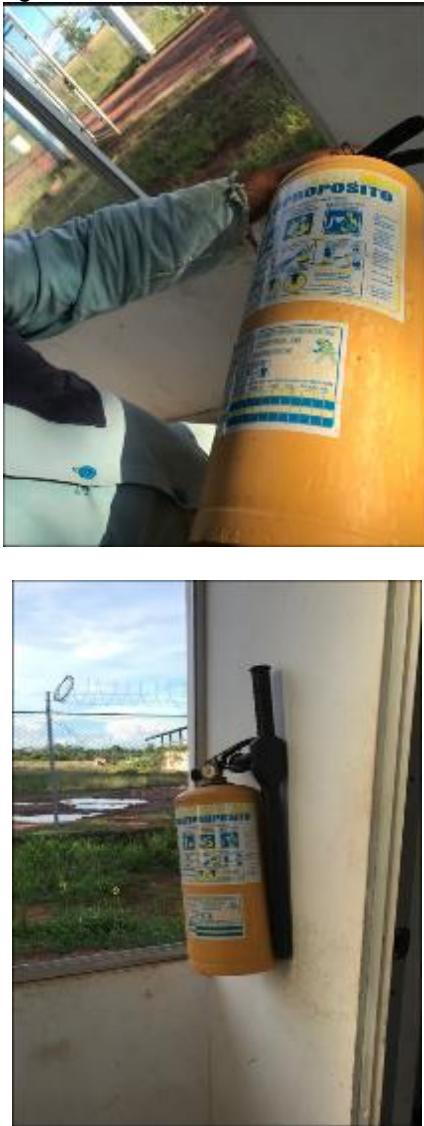
PARÁMETRO	OBSERVACIÓN
<p>Control de incendios: Debe realizarse el monitoreo de riesgo de incendio y contar con los equipos de emergencia para la atención acorde con lo establecido en el Reglamento Operativo.</p>	<p>Se observaron elementos para el control de incendios en el sitio.</p> <p><i>Imagen 53. Extintores Relleno Sanitario</i></p>
