- 1.1. Nombre o razón social: Empresa de Servicios Públicos Domiciliarios del Municipio de Cisneros S.A. E.S.P.
- 1.2. Nit: 900152299-1
- 1.3. ID (SUI - RUPS): 21767
- 1.4. Servicio Público Domiciliario (SPD) prestado objeto de la vigilancia o inspección: Acueducto y Alcantarillado en el municipio de Cisneros en el departamento de Antioquia.
- 1.5. Actividad del SPD objeto de la vigilancia o inspección:
 - Acueducto: Captación, aducción, tratamiento, conducción, almacenamiento, distribución y comercialización.
 - Alcantarillado: Recolección, conducción de residuos líquidos, disposición final y comercialización.
- 1.6. Fecha de inicio de operación en la actividad a vigilar o inspeccionar:

2. IDENTIFICACIÓN DE LA ACCIÓN DE VIGILANCIA E INSPECCIÓN REALIZADA

**INFORME DE
VIGILANCIA O
INSPECCIÓN ESPECIAL,
DETALLADA O
CONCRETA**

Superservicios
Superintendencia de Servicios
Públicos Domiciliarios

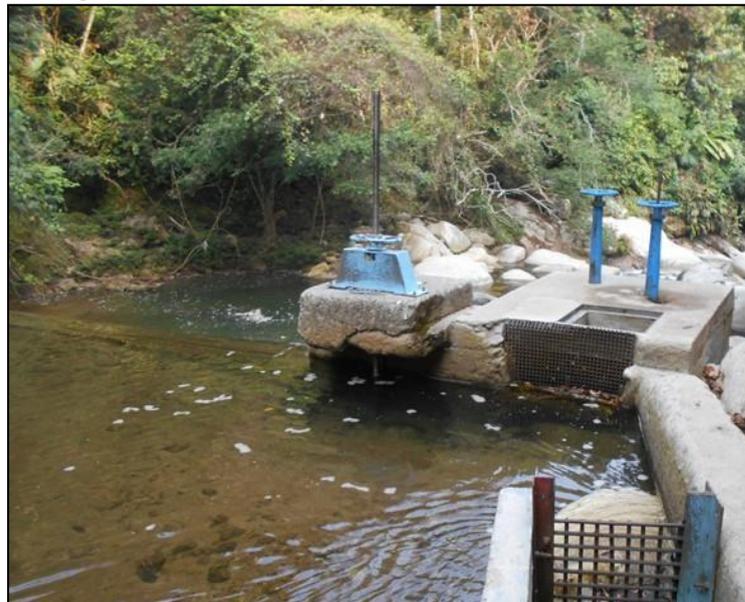
Imagen 2 Sistema de captación Quebrada Santa Gertrudis

Esta es la fuente principal de abastecimiento del sistema de acueducto del municipio de Cisneros. Esta captación se encuentra sobre la Quebrada Santa Gertrudis, la cual consiste en un canal sumergido construido en concreto reforzado de 6 metros de largo por 0,30 metros de alto y 0,45 metros de ancho. Cuenta con dos rejillas horizontales, las cuales impiden el paso de material sólido. Del canal anteriormente descrito, se transporta el agua a una cámara de derivación que cuenta con una rejilla vertical y realiza la conducción hacia la tubería de aducción. Esta bocatoma posee un dique de dimensiones de 12 metros de ancho y 3,5 metros de profundidad.

Ahora bien, dentro de la información suministrada por el prestador, no se evidenció la relación de los instrumentos de macromedición instalados, por lo que no es posible establecer si en el punto de captación se realiza la cuantificación del caudal captado.

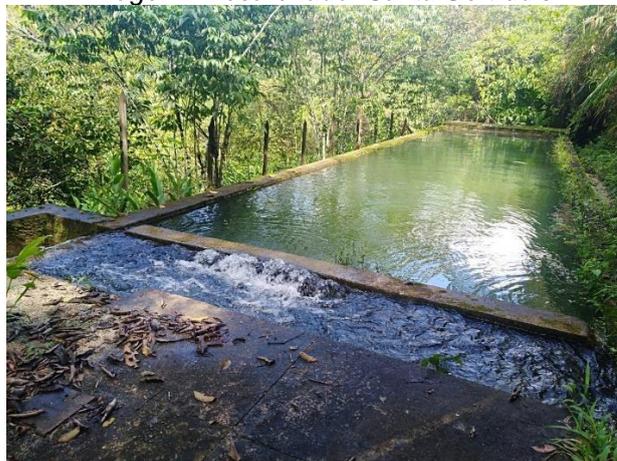
Imagen 4 Desarenador Santa Gertrudis

Contiguo a la tubería de aducción mencionada se encuentra el desarenador, el cual consiste en una estructura construida en concreto reforzado con unas dimensiones de 15,35 metros de largo por 3,80 metros de ancho y 2,50 metros de profundidad compuesto por una tolva en su zona de sedimentación. El prestador informó que la capacidad útil de la estructura es de 136,9 l/s, la cual se encuentra en buen estado.

Mediante el Contrato de Obra No. PAF-ATF-I-098-2013 con acta de inicio de fecha 02 de mayo de 2014 se realizó la optimización de la estructura de pretratamiento, la cual consistió en la instalación en el fondo del desarenador de extractor múltiple de arenas en tubería PVC de 10 pulgadas perforada, asimismo, se realizó la intervención de la compuerta de desagüe y la impermeabilización de muros y losas.

De la estructura de pretratamiento mencionada, se desprende una tubería de conducción hacia la Planta de Tratamiento de Agua Potable Santa Gertrudis, que corresponde a una red construida en PVC de 10 pulgadas con una longitud de 803,2 metros y una capacidad de transporte de 70 l/s. De acuerdo con lo informado por el prestador, esta estructura se encuentra en buen estado y funcionamiento.

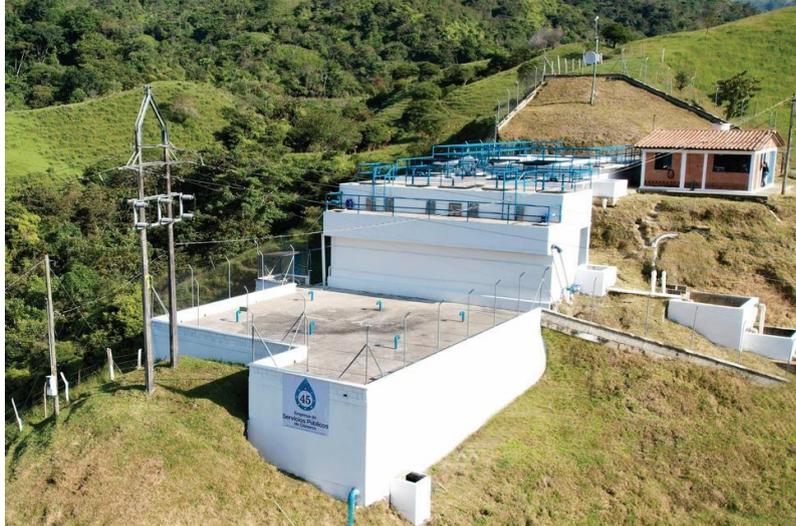
Imagen 5 Planta de Tratamiento de Agua Potable Santa Gertrudis

El municipio de Cisneros (Antioquia) actualmente cuenta con un Sistema de Tratamiento de Agua Potable de tipo convencional, la cual se abastece de la Quebrada Santa Gertrudis. El sistema de tratamiento cuenta con un caudal de diseño de 32,8 l/s y fue construido en 2014 mediante el Contrato de Obra No. PAF-ATF-I-098-2013 con acta de inicio de fecha 02 de mayo de 2014, de acuerdo con la información suministrada por el prestador. Este sistema de tratamiento cuenta con una unidad de entrada, aforo y mezcla rápida, tres unidades de floculación, tres unidades de sedimentación, cuatro unidades de filtración y una unidad de desinfección.

De acuerdo con lo manifestado por el prestador, en la línea de aducción que ingresa a la PTAP, se encuentra instalado un instrumento de macromedición el cual se encuentra en buen estado. De lo anterior, se procedió a realizar la revisión de las evidencias aportadas en donde se encontró el registro fotográfico de un macromedidor sin ninguna caracterización ni localización del mismo.

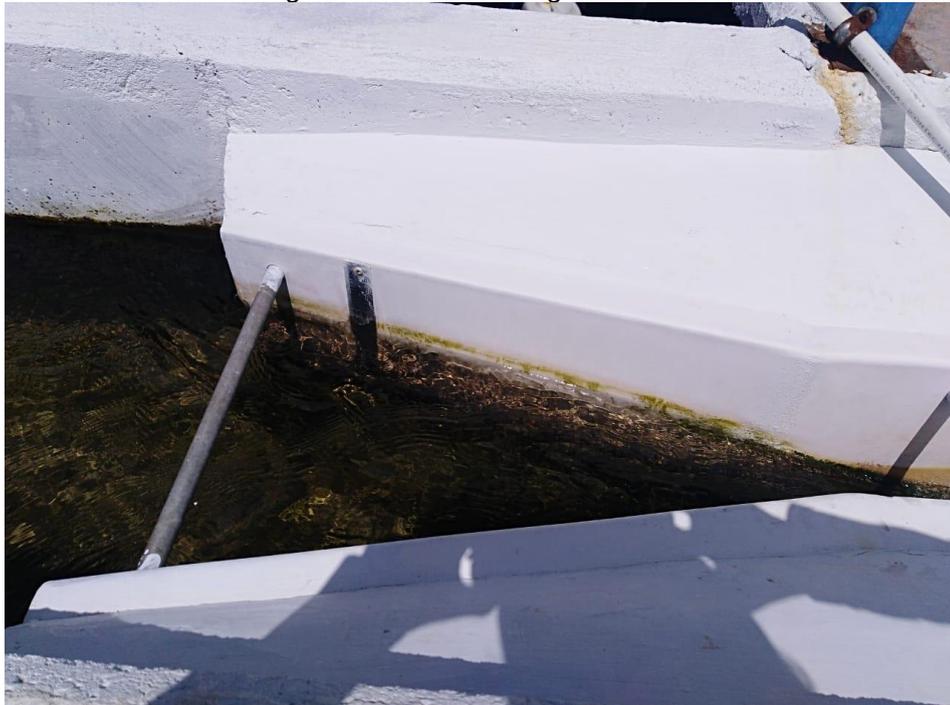
Imagen 6 Estructura de ingreso a la PTAP

Ahora bien, en cuanto al funcionamiento del sistema de tratamiento, el agua ingresa al sistema a través de una cámara de disipación de energía de 0,80 metros por 0,80 metros por 1,10 metros de altura, la cual dispone las aguas en un canal de entrada de dimensiones de 0,60 metros por 0,50 metros de sección y 3,50 metros de longitud en donde se localiza la canaleta parshall, allí se realiza la dosificación de coagulante Sulfato de Aluminio líquido. Este proceso se pudo verificar en las bitácoras de operación suministradas por el prestador. Por otro lado, la empresa informó que se realiza la dosificación de coagulante de acuerdo con el ensayo de jarras, el cual al momento de la visita virtual de inspección se encontraba en mantenimiento.

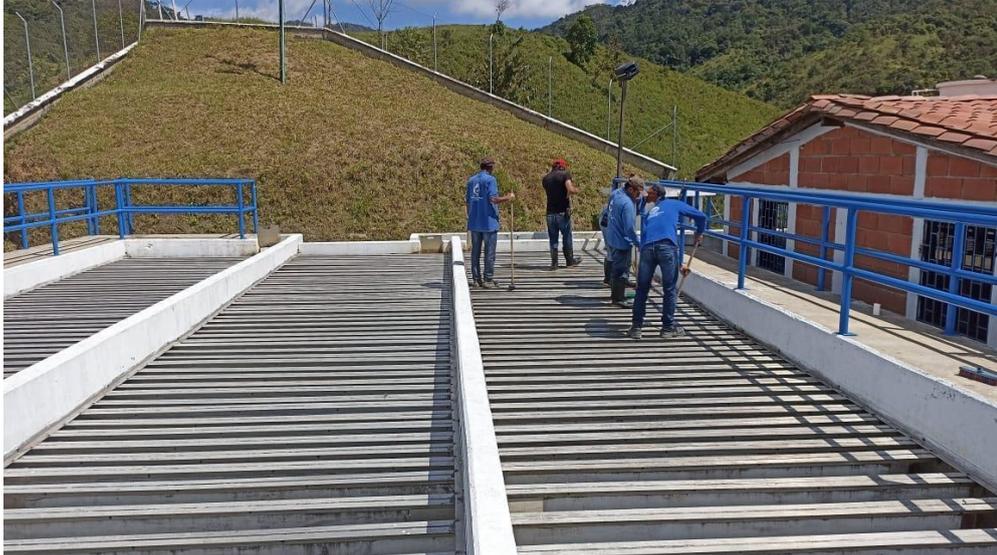
Imagen 7 Unidades de Floculación

Para el sistema de tratamiento Santa Gertrudis, el prestador informó que luego del paso del agua por el canal de entrada y surtido el proceso de coagulación, se dirige a las tres unidades de floculación, las cuales son de tipo hidráulico y de flujo horizontal. Esta estructura está compuesta por tres cámaras, la primera cámara de 2,70 metros por 5,25 metros y 1,20 metros de altura, la segunda de 2,70 metros por 5,28 metros y 1,20 metros de altura con 24 placas y la tercera de 2,70 metros por 4,34 metros y 1,20 metros de altura, todas con placas de asbesto cemento

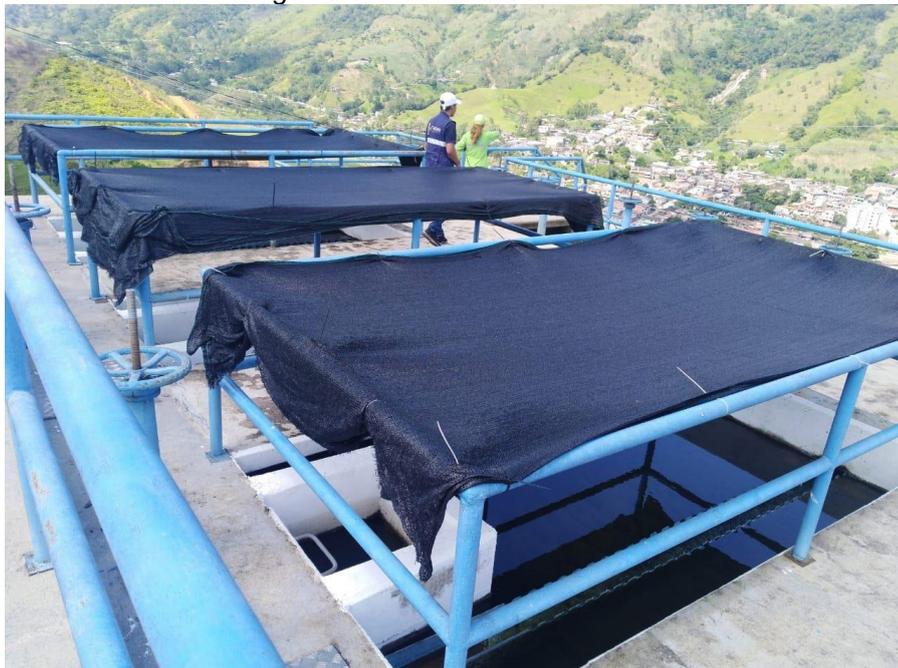
Imagen 8 Unidades de Sedimentación

Ahora bien, luego del proceso de floculación, el agua es conducida a los sedimentadores, que corresponden a tres unidades de alta tasa con paneles tipo colmena. Esta estructura está conformada por una sección superficial de 12,4 m² y 4,20 metros de profundidad incluyendo la tolva de lodos y el borde libre.

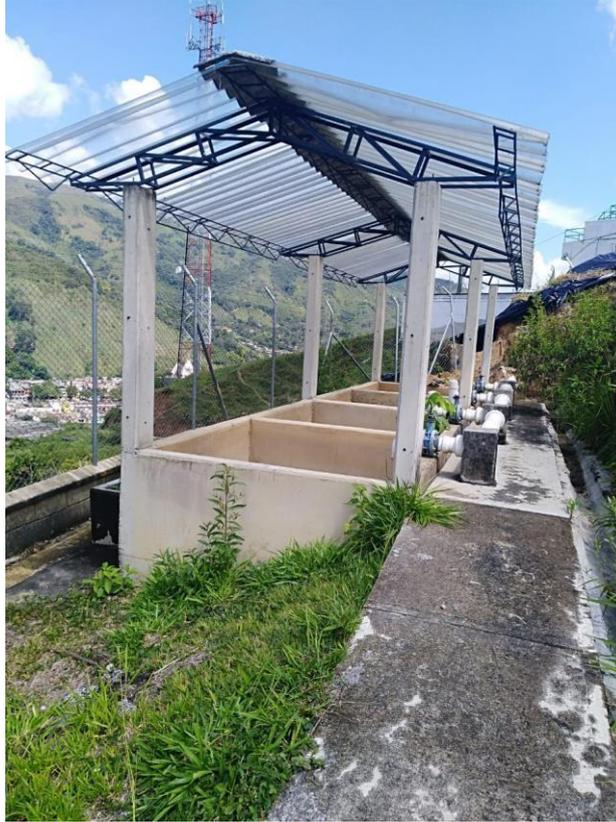
Imagen 9 Unidades de Filtración

En cuanto al proceso de filtración, el prestador informó que cuenta con cuatro unidades de filtros dispuestos en paralelo. Asimismo, manifestó que, para el proceso de filtrado, se utilizan lechos mixtos de antracita y arena.

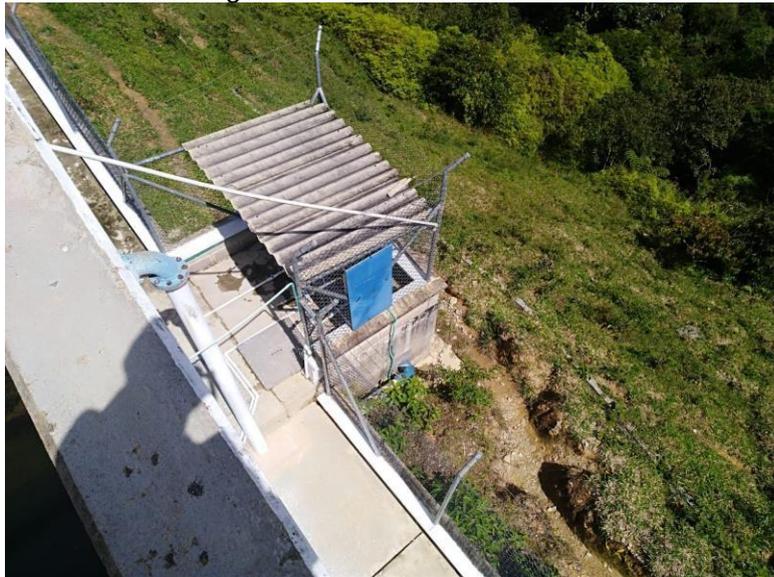
Imagen 10 Sistema de desinfección

Seguidamente, como última estación en el proceso de potabilización se cuenta con la unidad de desinfección, la cual se realiza en primera instancia en un canal general de aguas filtradas en donde se realiza la adición de cloro gaseoso para luego ser conducida a una caja distribuidora para los tanques de almacenamiento. Cabe resaltar que, dentro de la información suministrada por el prestador, no se indicó la frecuencia ni proporción por la cual se realiza el proceso de adición de cloro gaseoso. Adicionalmente, no se evidenciaron soportes de los instrumentos de macromedición instalados a la salida de dicho proceso.

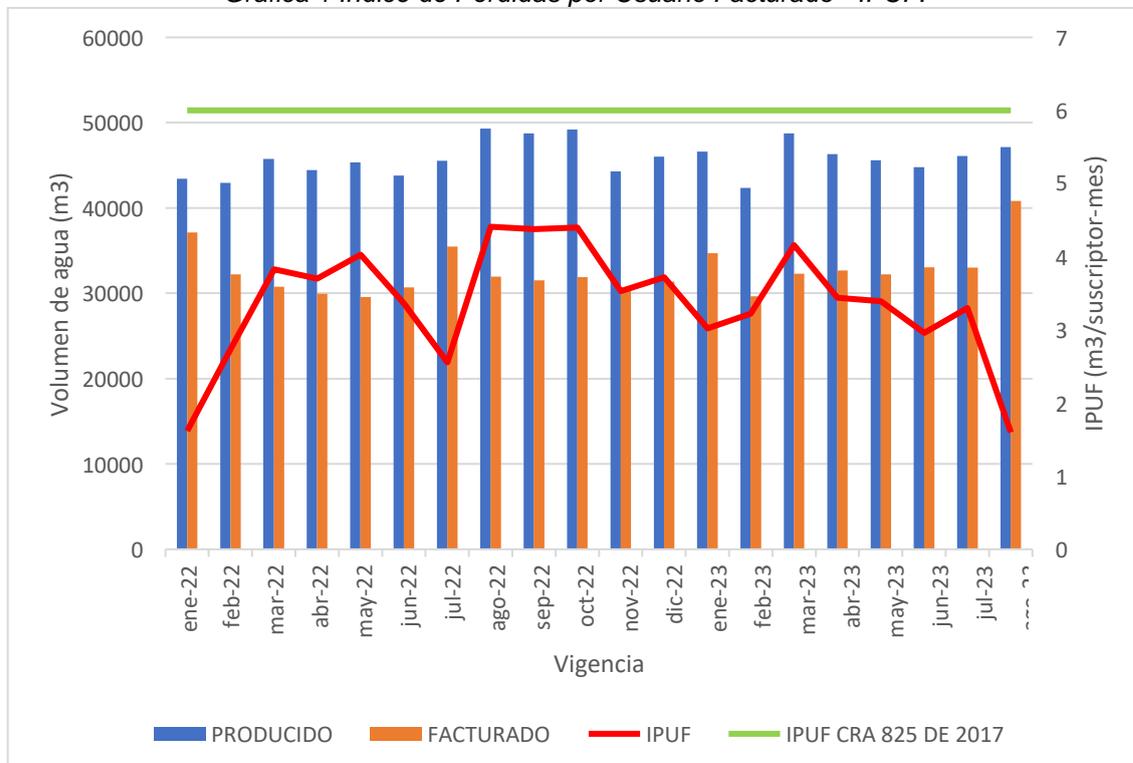
Gráfica 1 Índice de Pérdidas por Usuario Facturado - IPUF.

De acuerdo con la gráfica anterior, las pérdidas de agua se ubicaron por debajo del valor estándar de 6 m³/suscriptor-mes para cada uno de los meses evaluados. De igual manera, se observó que este indicador osciló entre 1,6 y 4,41 m³/suscriptor-mes.

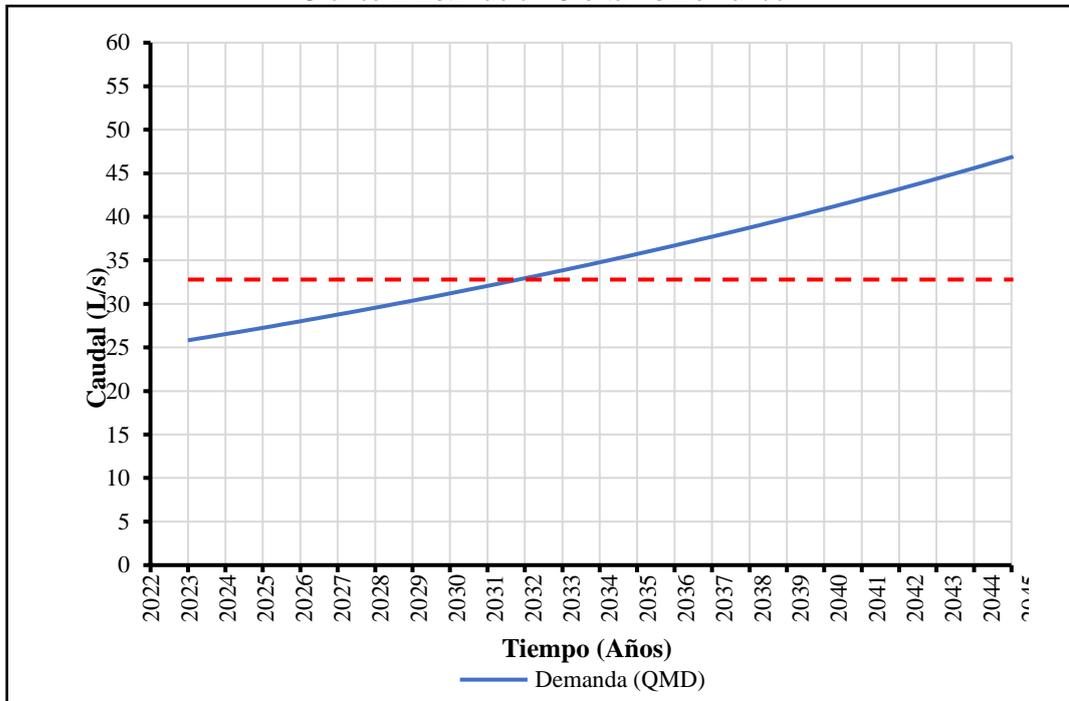
Gráfica 2 Estimación Oferta Vs Demanda

De acuerdo con los resultados obtenidos, la capacidad actual de producción de agua es suficiente para abastecer al municipio de Cisneros.
