Radicado No.: 20194100636841

Asunto: Radicado SSPD 20195290527752 del 24 de mayo de 2019. Derecho de petición  
Radicado SSPD 20194100469241 del 17 de junio de 2019. Requerimiento EAAB  
Radicado SSPD 20194100469251 del 17 de junio de 2019. Comunicación usuario  
Radicado SSPD 20198100267682 del 26 de mayo de 2019. Respuesta EAAB

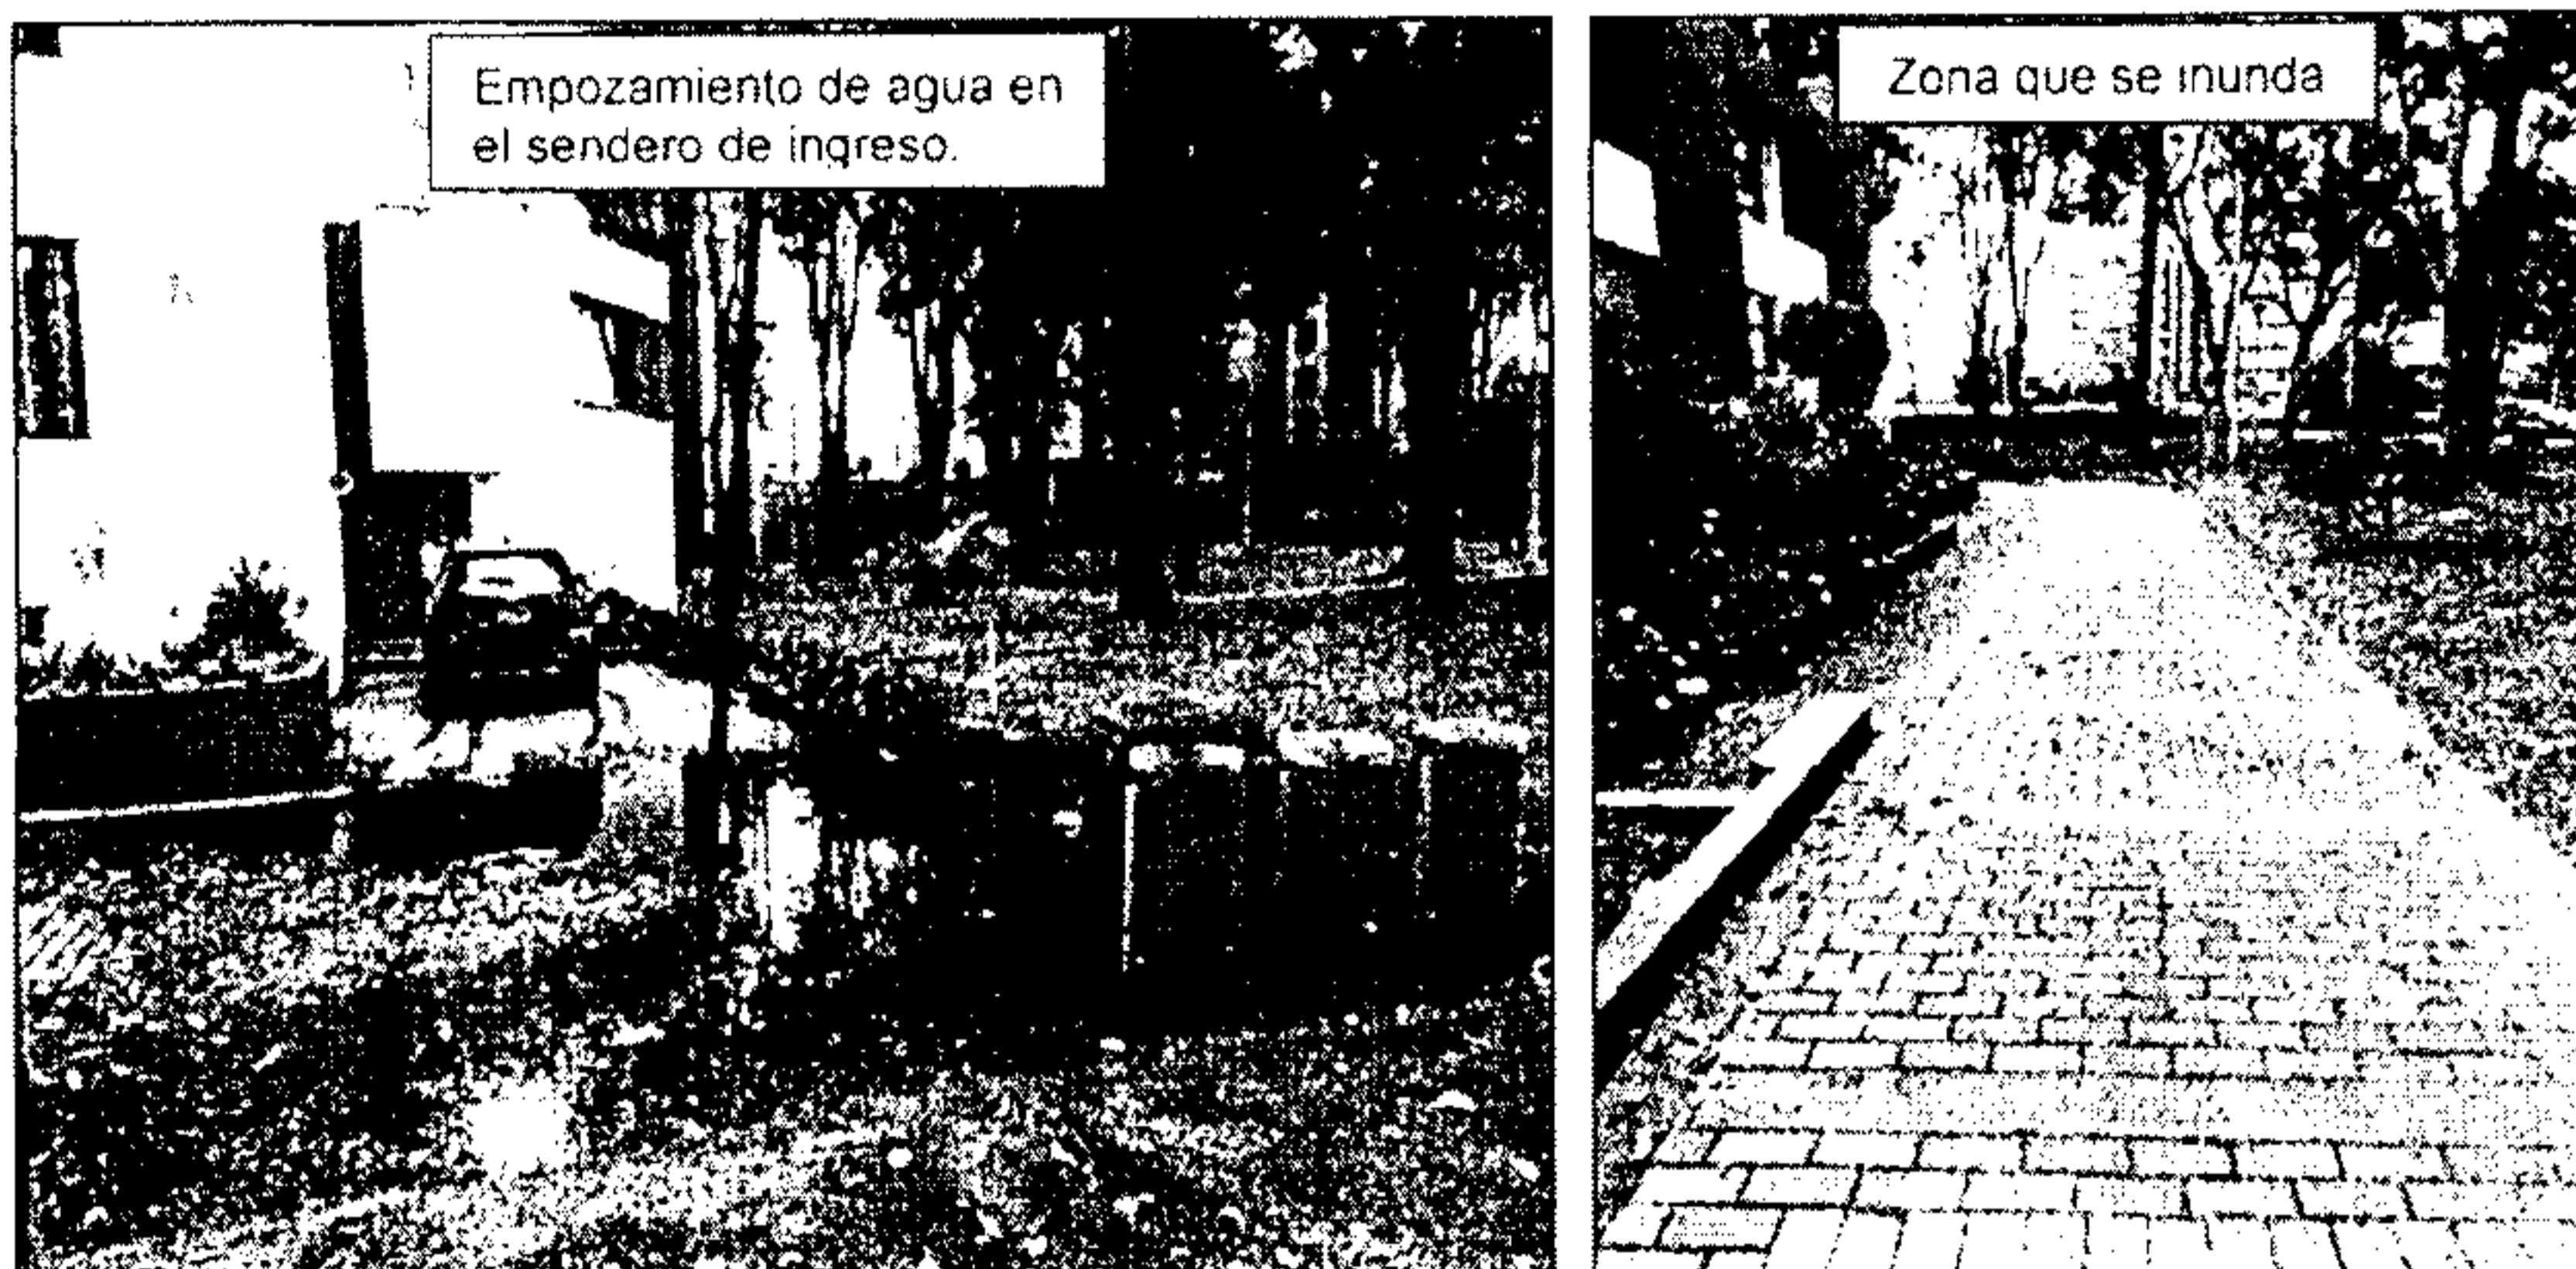
Foto No1.

“• El sendero de acceso al edificio y que hace parte de las áreas comunes de este, fueron objeto de modificaciones y mejoras, donde se cambiaron las condiciones de drenaje y escorrentía, quedando la parte final del sendero como el punto más bajo, donde converge el agua lluvia proveniente de la zona verde contigua al edificio y de las áreas comunes. Es de aclarar que las obras de modificación del sendero, no fue realizado ni autorizado por la EAAB ESP ya que es un área privada, por lo que nuevamente se informa que el sendero debe drenar hacia la Tv. 23. Foto No. 1 y foto No. 2.

• El sumidero existente en la vía peatonal de acceso al predio no fue diseñado, no fue construido, no fue aprobada su construcción y no fue recibido por esta entidad, además no cumple con las condiciones técnicas requeridas para el acceso y realizar su mantenimiento, de acuerdo a lo estipulado en la normatividad de la EAAB ESP.

Por lo evidenciado anteriormente, nos permitimos informarle que la inundación del sendero ubicado dentro de las áreas comunes y usado para el ingreso al edificio, no son de nuestra responsabilidad, por lo que la administración del edificio debe buscar soluciones técnicas a la problemática que se viene presentando, e informar a las entidades competentes de las acciones que se pretendan realizar, para que estas sean evaluadas, se verifique el cumplimiento a la normatividad existente y sean aprobadas para su ejecución.”

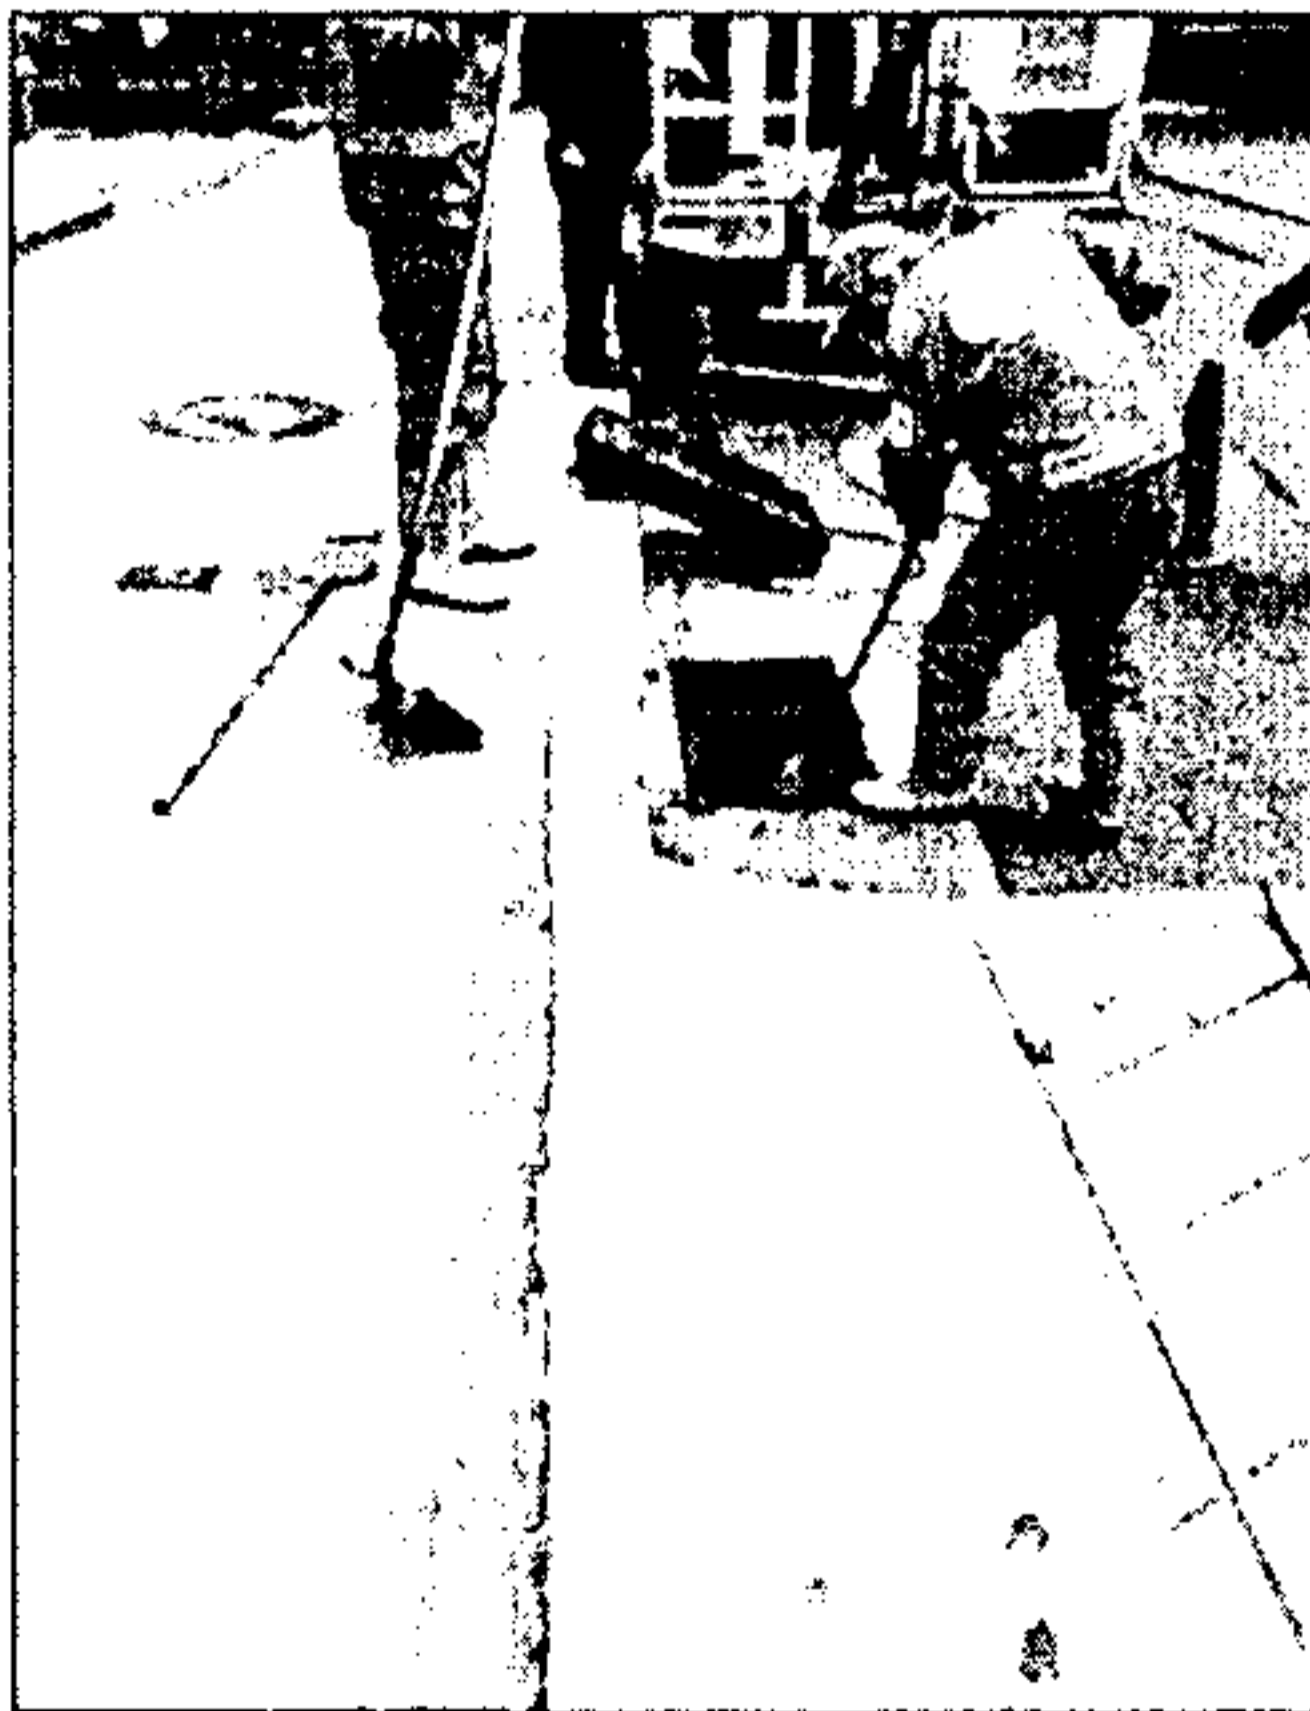
Foto No. 4.

- Para dar solución a los requerimientos hechos por la comunidad mediante llamadas telefónicas, la EAAB-ESP realizó un plan de mantenimiento preventivo de sumideros oficiales en el área de influencia del peticionario, con dicho plan nos preparamos Para atender la temporada invernal, por lo cual en este sector se programó y atendió el mantenimiento de sumideros el día 27 de febrero de 2019. Ver Fotografías
