**INFORME DE VIGILANCIA O
INSPECCIÓN ESPECIAL,
DETALLADA O CONCRETA**

1.1 Nombre o razón social:	Unidad Administrativa Especial de Servicios Públicos del Municipio de Sitionuevo - UNIADESPSERPUSIT																								
1.2 NIT:	891.780.103 – 9																								
1.3 ID (SUI – RUPS):	20317																								
1.4 Servicio público domiciliario (SPD) prestado objeto de la vigilancia o inspección:	Acueducto y Alcantarillado																								
1.5 Actividad del SPD objeto de la vigilancia o inspección:	<p>Acueducto:</p> <ul style="list-style-type: none"> • Captación. • Aducción. • Tratamiento. • Conducción. • Almacenamiento. • Distribución. • Comercialización. <p>Alcantarillado¹:</p> <ul style="list-style-type: none"> • Recolección • Conducción de residuos líquidos • Tratamiento • Disposición final • Comercialización 																								
1.6 Fecha de inicio de operación en la actividad a vigilar o inspeccionar:	<p>Acueducto:</p>

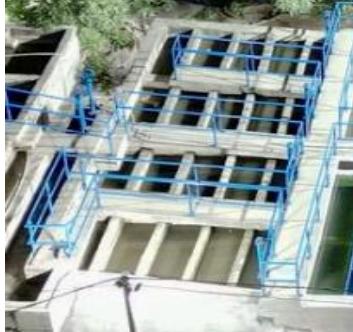
Tabla 8. Registro fotográfico PTAP Palermo

Panorámica de las cámaras empleadas para realizar el proceso de floculación.
Sedimentadores

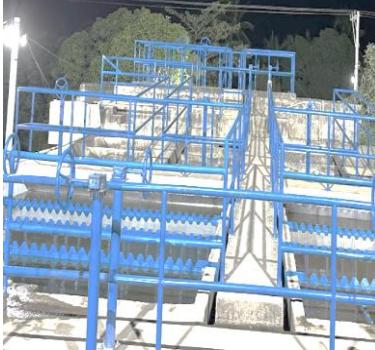
Panorámica de las cámaras sedimentadores.

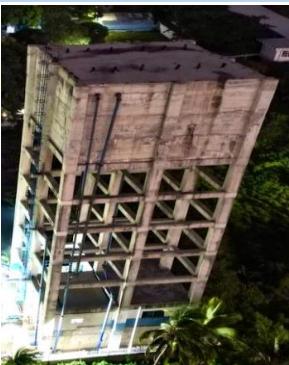
3 Zona Palermo	850	Estado: Operativo. Almacena agua tratada. Elevado. Construido en concreto. Cuenta con escotilla de acceso para lavado y desinfección. Abastece el sector del corregimiento de Palermo.
