**INFORME DE VIGILANCIA O
INSPECCIÓN ESPECIAL, DETALLADA
O CONCRETA**

INFORME DE VIGILANCIA CONCRETA – EVALUACIÓN INTEGRAL DE PRESTADORES

**EMPRESA DE SERVICIOS PÚBLICOS DE SOPÓ -
EMSERSOPO
Sopó**

Bogotá, marzo de 2023

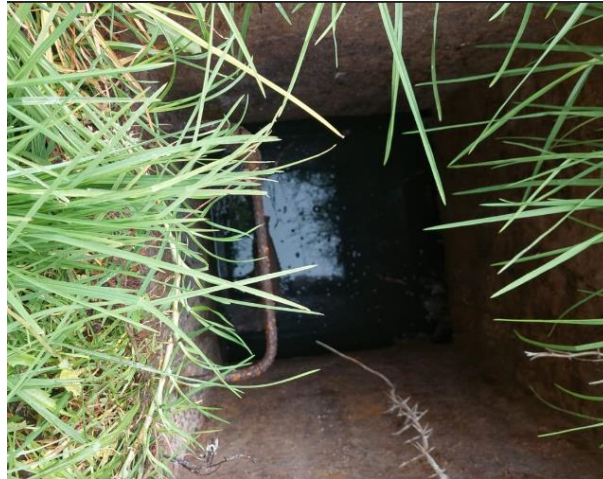
Imagen 1. Pozo séptico vereda La Violeta

Frente a este pozo, durante la visita realizada el 24 de junio de 2022 se encontró presencia de abundante vegetación alrededor del mismo.

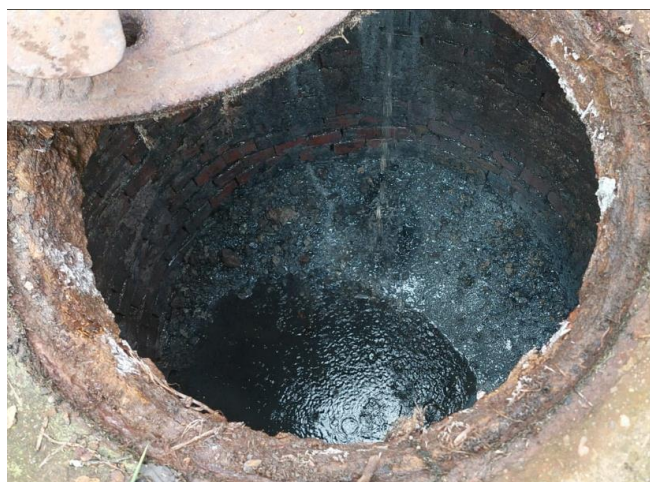
Imagen 2. Pozo séptico vereda Mercenario

Para este pozo, durante la visita realizada el 24 de junio de 2022 se evidenció que el mismo presentaba infiltraciones de agua superficial en su estructura, a lo que la empresa manifestó que durante los periodos de lluvia el mismo requiere de mantenimiento constante.

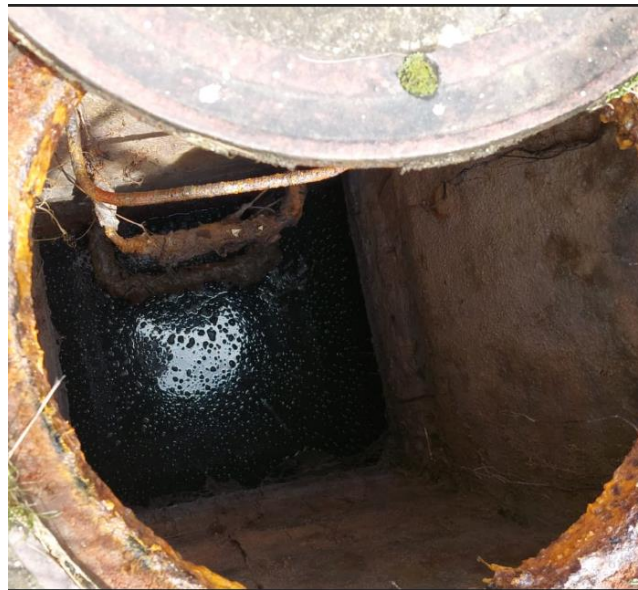
Imagen 4. Pozo séptico vereda Gratamira

Localizada en la parte centro - sur del municipio de Sopó, con una cobertura del servicio de alcantarillado aproximada del 41%. El sistema está conformado por 13 tramos de red de alcantarillado sanitario cuyos diámetros oscilan entre 8” y 12” en materiales de PVC y Concreto, las aguas drenadas son dirigidas a un pozo séptico para su posterior vertimiento en el canal de la quebrada Centro Alto.

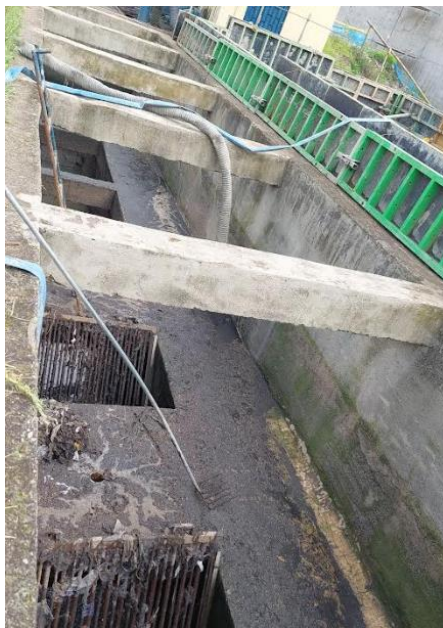
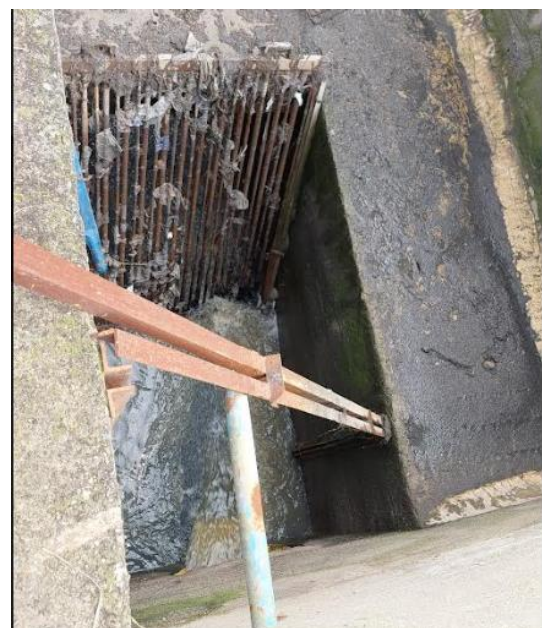
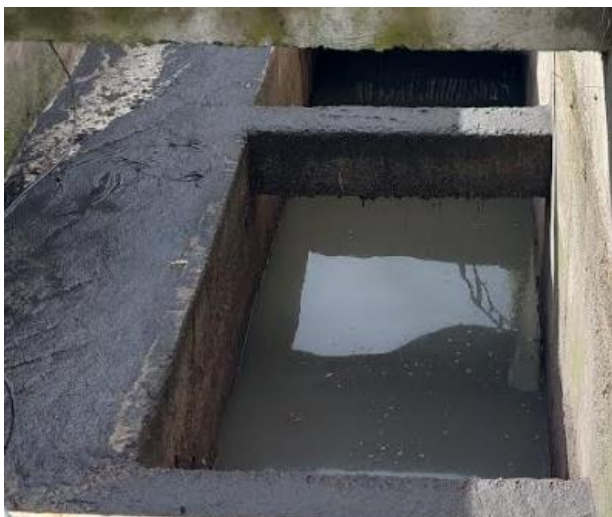
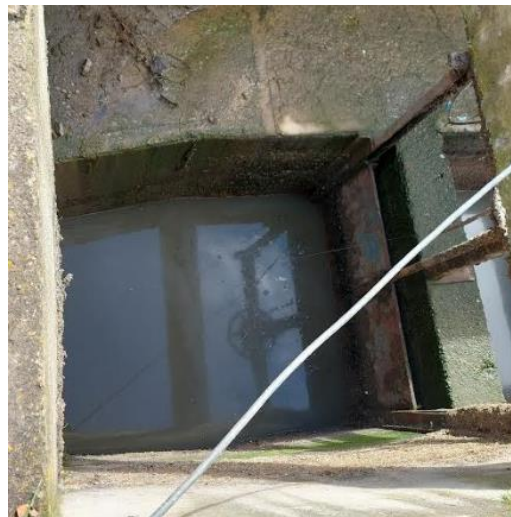
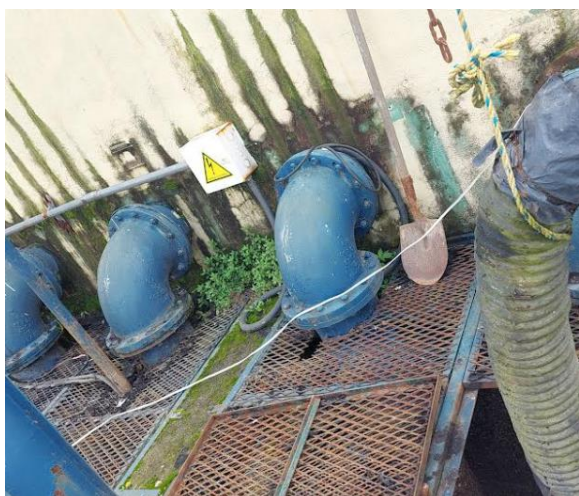
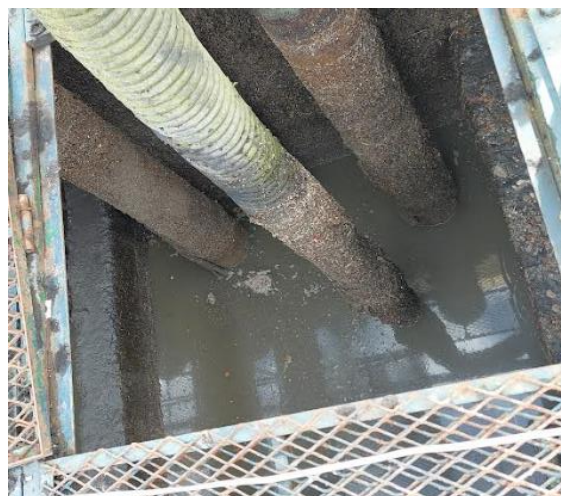
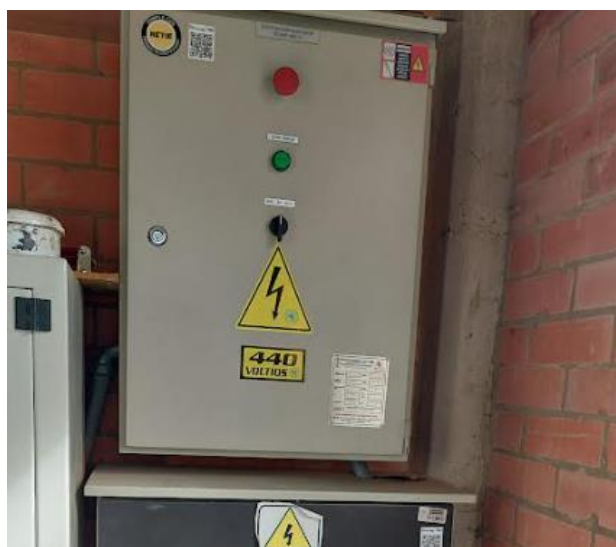
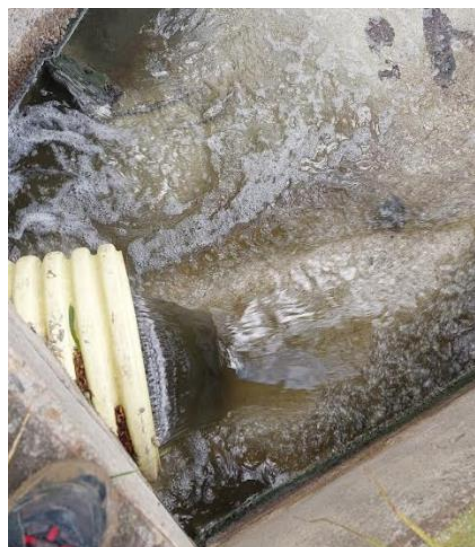
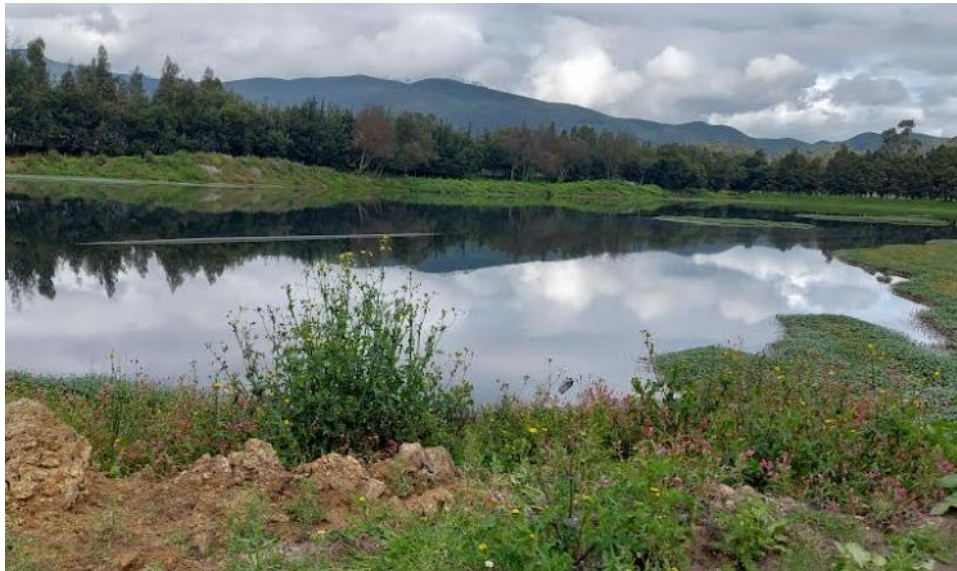
Imagen 6. PTAR Trinidad

En lo referente al tratamiento biológico, se tiene una laguna facultativa rectangular, con área superficial de 25.412 m² y 2,5 metros de profundidad útil, cuenta con tres pantallas deflectoras en permaflex con flotadores y una geomembrana al fondo para la impermeabilización de la laguna. Finalmente, la descarga a la quebrada Mi Padre Jesús se realiza mediante un cabezal de salida en concreto reforzado de 21 pulgadas.

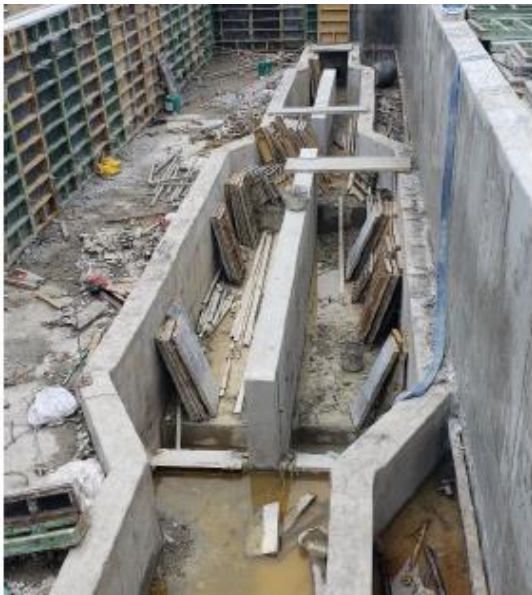
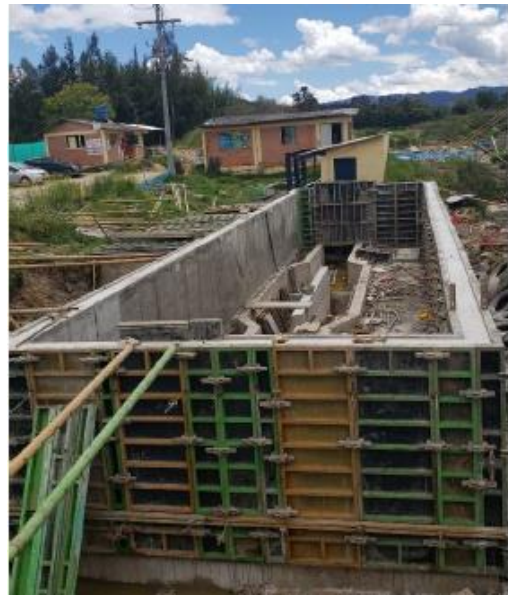
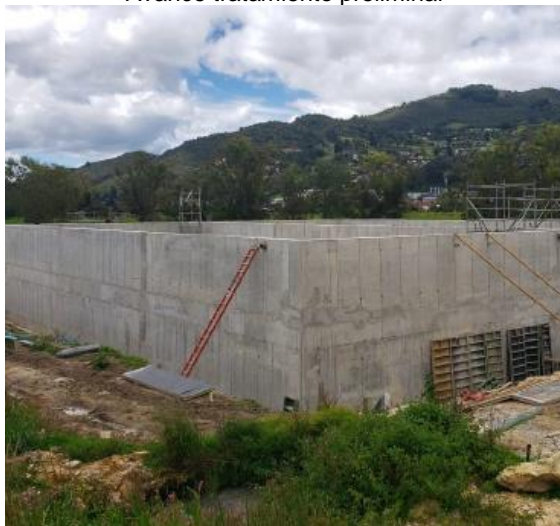
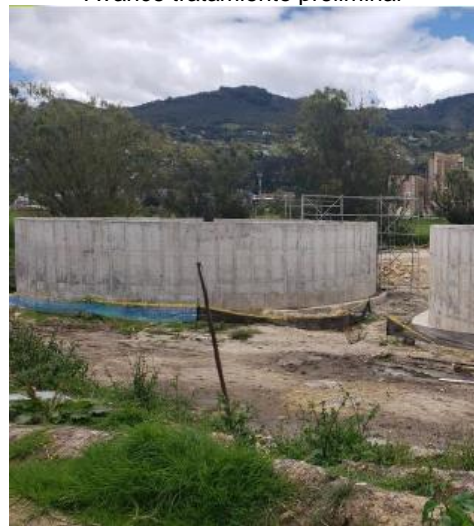
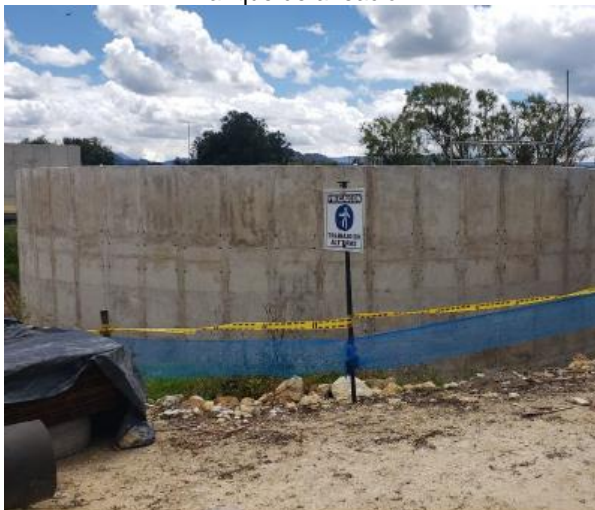
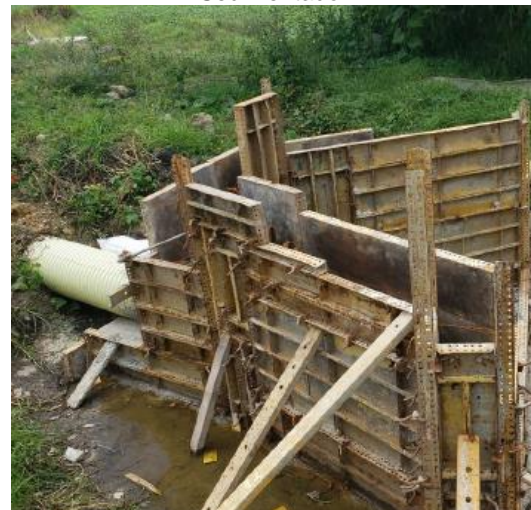
Imagen 7. Optimización PTAR Trinidad

De lo anterior, en la visita realizada el 24 de junio se evidenció que actualmente se encuentra en construcción el sistema de pretratamiento nuevo, los sedimentadores, los tanques de lodos activados, el espesador de lodos y la estructura de descarga.

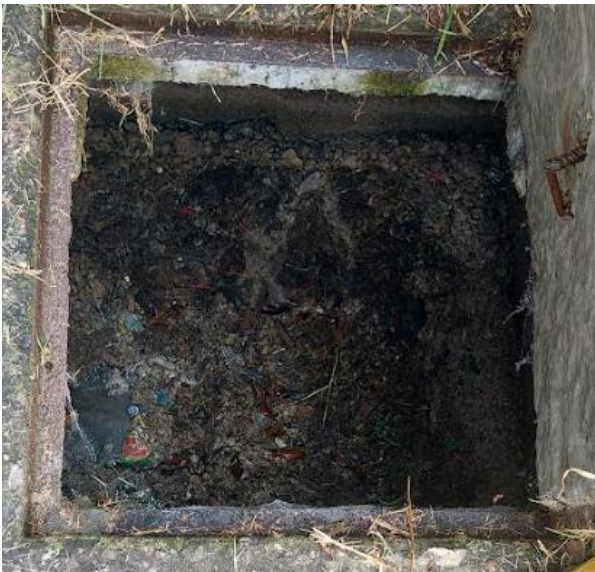
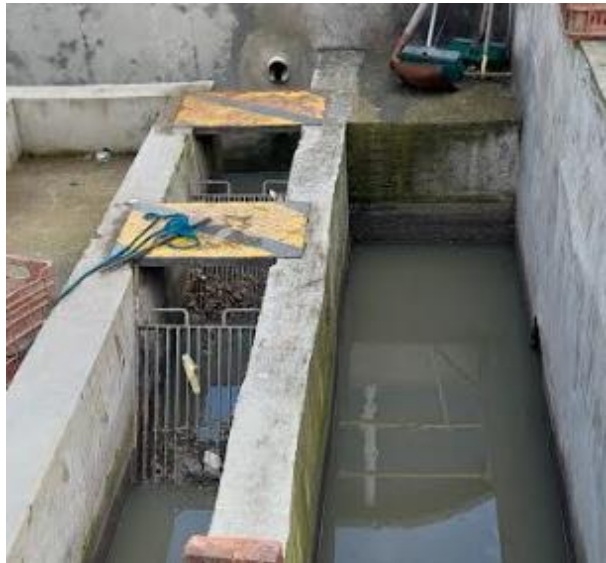
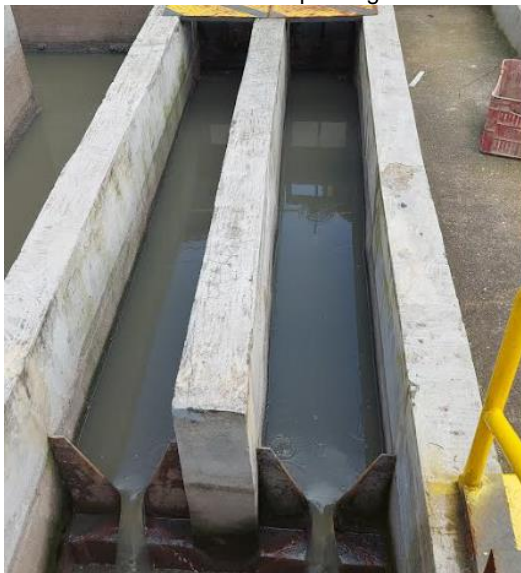
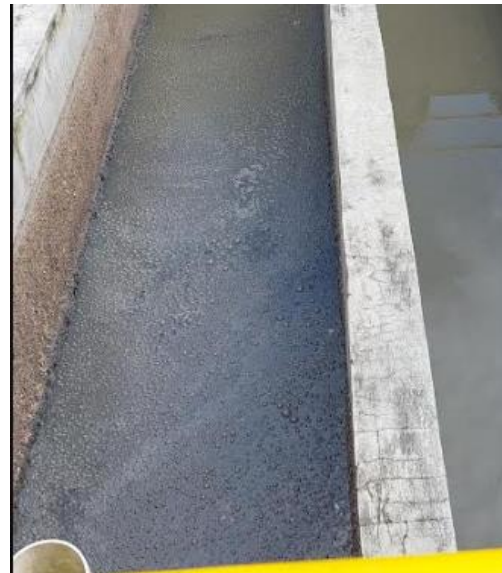
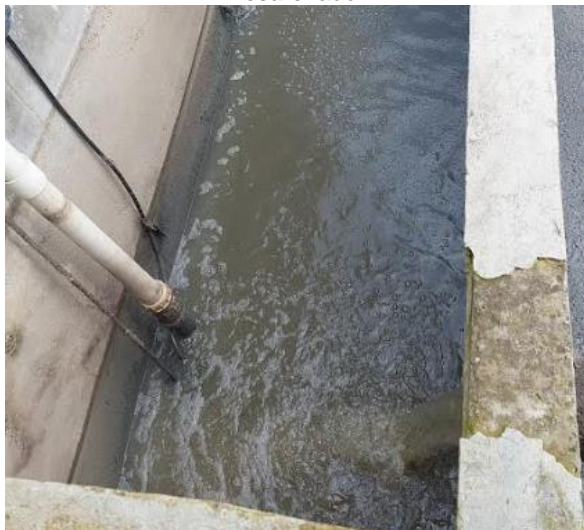
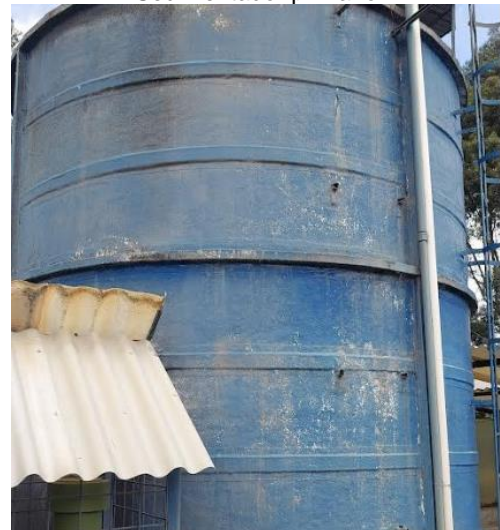
Imagen 9. PTAR Briceño

Finalmente, el efluente de los reactores es recogido por medio de una canaleta perimetral y llevado a dos sedimentadores secundarios con paneles tipo colmena, donde los lodos que reposan en la parte inferior de los mismos son recirculados a los reactores mientras que el agua clarificada ubicada en la parte superior es dirigida a un tanque de salida para luego ser vertida a la quebrada La Chucua.

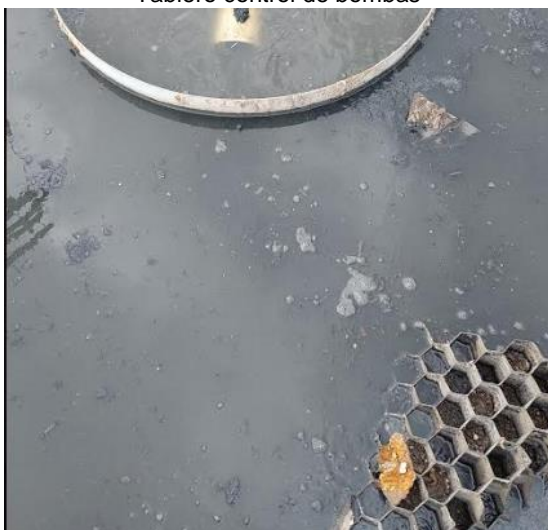
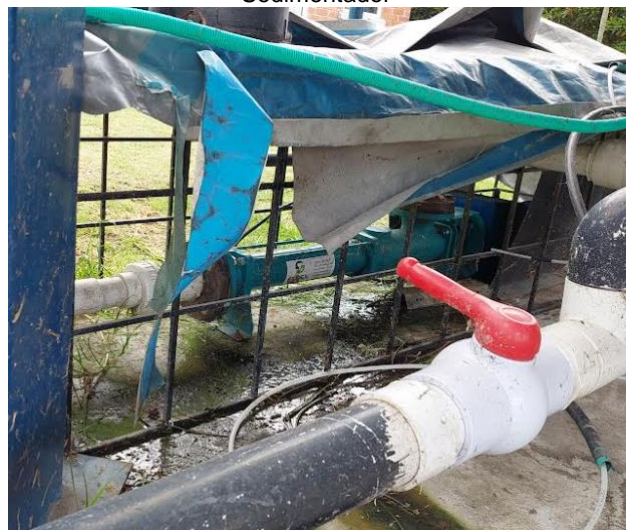
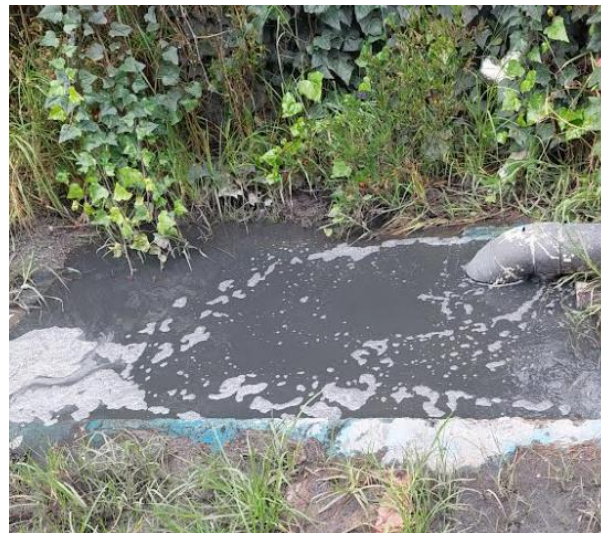
En lo referente al estado de la infraestructura, en la visita se observó que las colmenas del sedimentador secundario estaban deterioradas por cuanto se encontraban expuestas. Adicionalmente, el tanque de salida de la planta superaba la capacidad instalada, a lo que la empresa manifestó que dicha situación se presentaba porque el tubo de descarga no contaba con la capacidad suficiente.

- Al momento de la visita las colmenas del sedimentador secundario de la PTAR Briceño estaban deterioradas. Adicionalmente, el tanque de salida de la planta superaba la capacidad instalada, a lo que la empresa manifestó que dicha situación se presentaba porque el tubo de descarga no contaba con la capacidad suficiente.

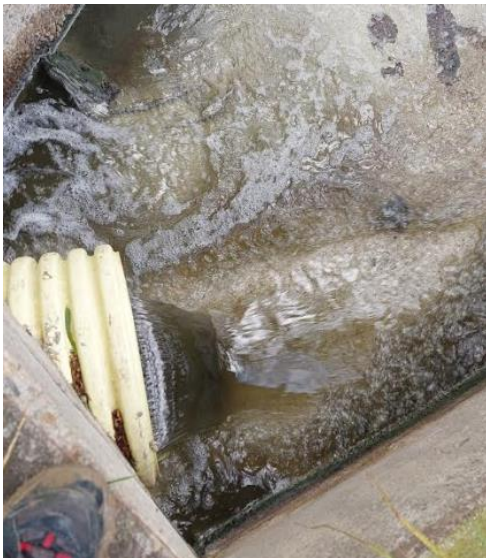
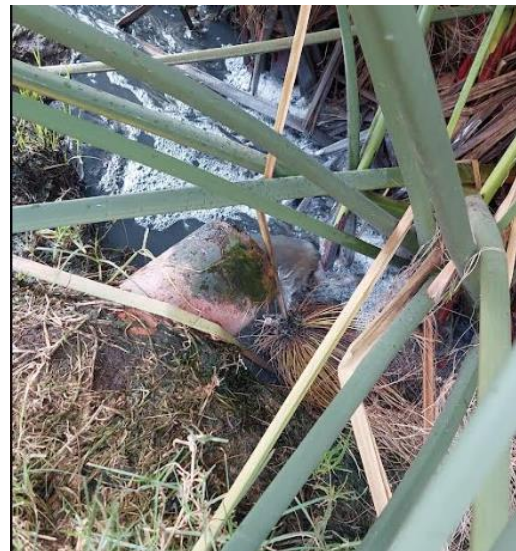
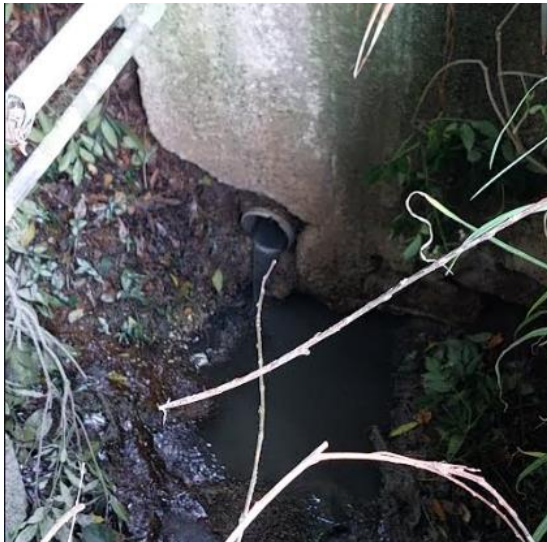
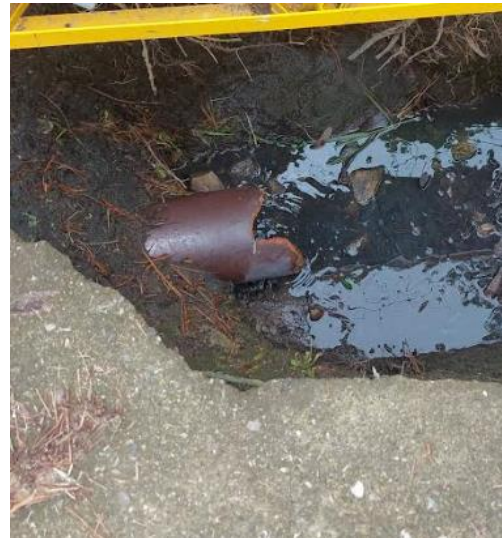
Imagen 11. Puntos de vertimiento

De lo anterior, se precisa que en la visita realizada el 24 de junio se recorrieron los puntos de vertimiento de las PTAR Trinidad y Briceño además de los pozos Gratamira, La Violeta y Mercenario.

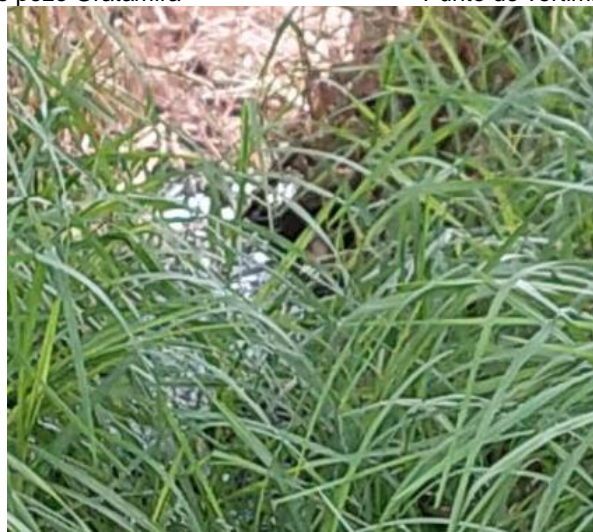
Punto de vertimiento pozo Mercenario
Fuente: Visita SSPD

De las imágenes anteriores, es importante precisar que al momento de la visita el vertimiento del pozo Mercenario se encontraba cubierto de vegetación lo cual dificultó su identificación.
