Superservicios	INFORME DE VIGILANCIA O INSPECCIÓN ESPECIAL, DETALLADA O CONCRETA

1.1 Nombre o razón social:	EMPRESA COLOMBIANA DE SERVICIOS PÚBLICOS S.A. ESP (EMCOLSA ESP)
1.2 NIT:	830040550 - 1
1.3 ID (SUI – RUPS):	2129
1.4 Servicio público domiciliario (SPD) prestado objeto de la vigilancia o inspección:	Acueducto y Alcantarillado ¹ . De acuerdo con el RUPS Imprimible No. 202422129431853 del 20/02/2024, el prestador registró los servicios de acueducto y alcantarillado. Es importante aclarar que la visita tuvo como propósito específico inspeccionar y vigilar el servicio público domiciliario de alcantarillado.

En ese sentido, la SSPD adelantó visita de inspección a la EMPRESA COLOMBIANA DE SERVICIOS PÚBLICOS S.A. ESP (EMCOLSA ESP) el día 6 de diciembre de 2024, para verificar los aspectos técnicos operativos relacionados con la prestación del servicio público domiciliario de alcantarillado y en particular de la actividad de tratamiento de Aguas Residuales Domésticas (ARD).

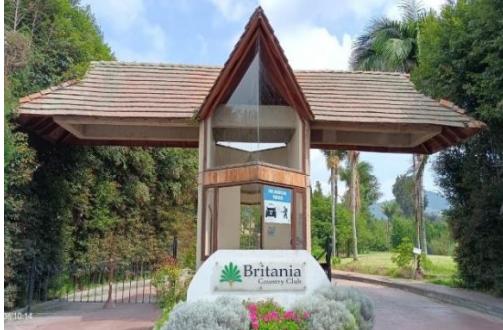
Imagen 1. Vista general de acceso a la PTAR, alcantarillado interno de PH y pozo de inspección no operativo

- El acceso a la PTAR no operativa se realiza por la portería del Britania Country Club.
- El Condominio Campestre Lucitania PH tiene 20 lotes con 7 viviendas construidas aproximadamente. EMCOLSA ESP le presta el servicio público domiciliario de acueducto más no el de alcantarillado, a pesar de que se informó que tienen redes internas de alcantarillado y están conectados a la tubería de alcantarillado de EMCOLSA ESP. Se indicó que, las ARD generadas son gestionadas directamente por la PH.

Acceso a la PTAR no operativa por portería Britania Country Club Alcantarillado interno Condominio Campestre

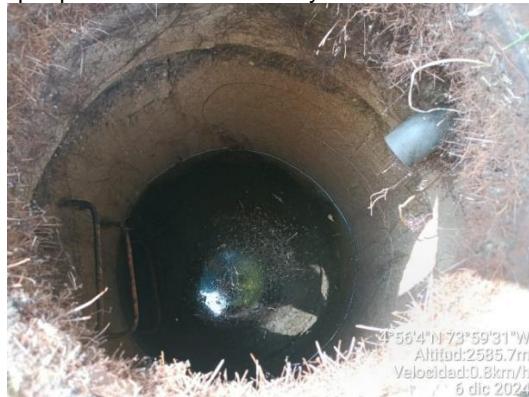
- En el pozo de inspección (MH) ubicado en un costado del Britania Country Club no se evidenció tubería de llegada ni salida.
- EMCOLSA ESP presta el servicio público domiciliario de acueducto a 15 suscriptores aproximadamente, entre los que se encuentran la EDS PRIMAX, la Clínica CLENI, el Condominio Campestre Lucitania PH, el Condominio Rincón Grande, facturándoles dicho servicio más no el de alcantarillado puesto que no lo presta.

Pozo de inspección de alcantarillado no operativo.

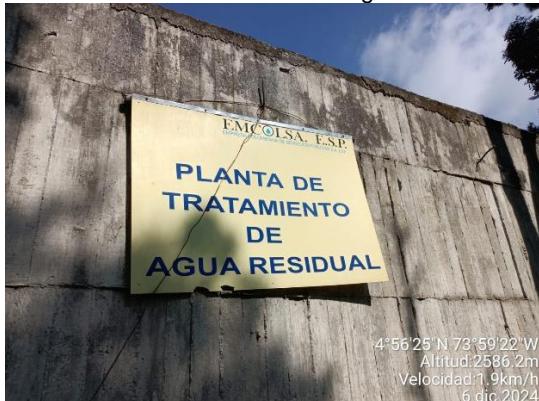
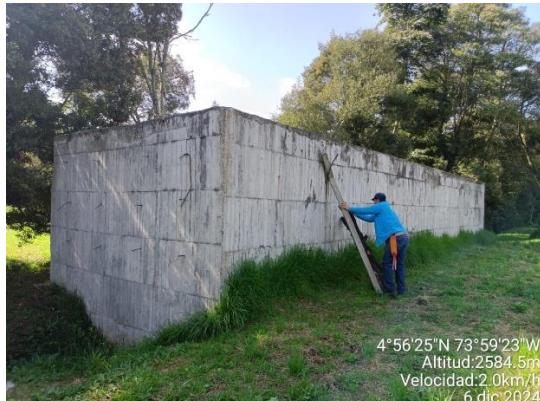
Imagen 2. PTAR no operativa de EMCOLSA ESP

En la visita de campo realizada por esta Superintendencia se informó y evidenció que la PTAR no se encuentra en operación. Se informó que fue construida en el año 1997.

Vista externa de la PTAR no operativa de EMCOLSA ESP

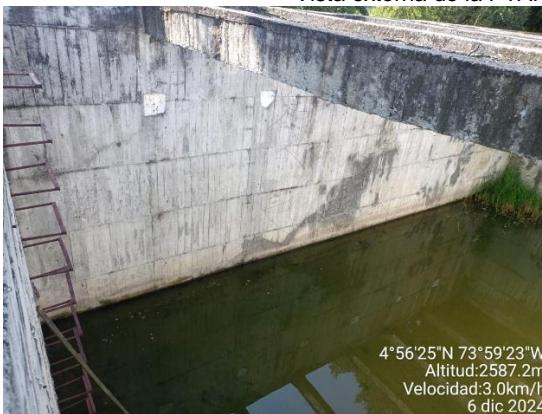
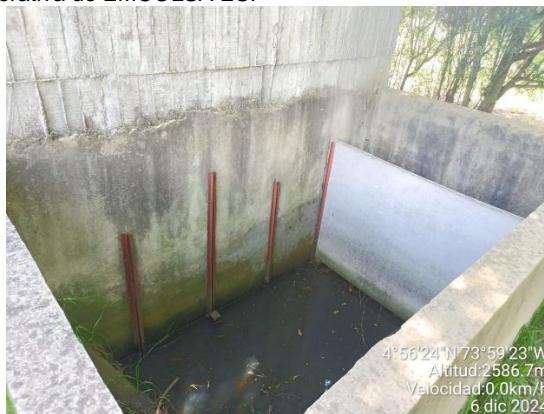
Vista interna de la PTAR no operativa de EMCOLSA ESP

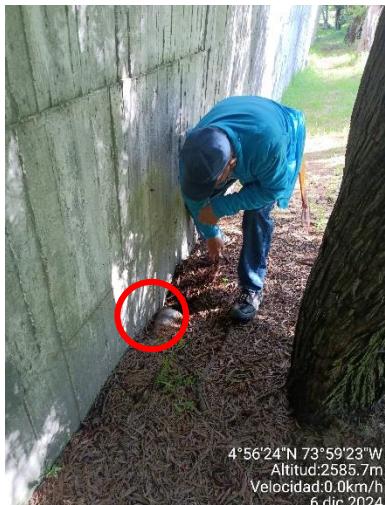
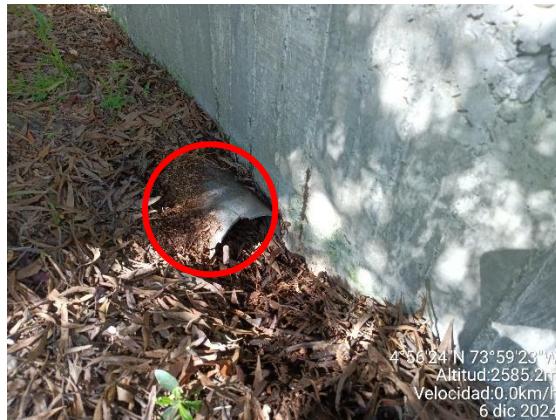
- La EDS PRIMAX ubicada sobre la Autopista y la Clínica CLENI no están conectadas a la red de alcantarillado existente.
- No hay conexión entre la tubería PVC de 6" que llega a la PTAR (Ver imagen 6).

Vista general de la tubería de recolección de ARD que llega a la PTAR no operativa (Sin conexión ni ingreso a la PTAR)

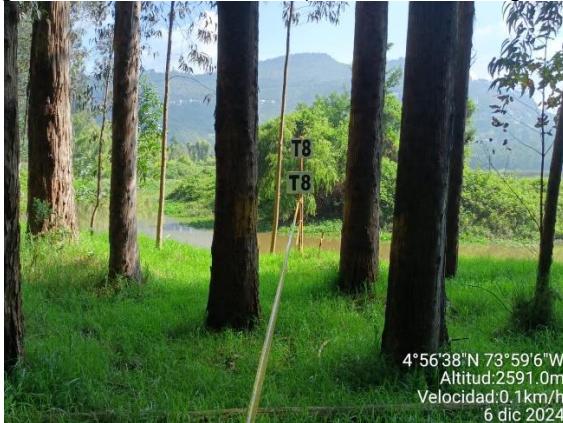
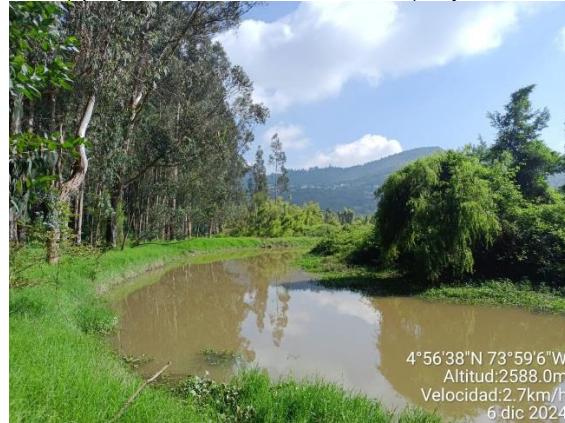
Imagen 3. Punto de vertimiento (Cabezal de descarga a construir) proyectado del efluente PTAR (T8 y Río Teusacá)

En la visita el prestador informó que no se tienen puntos de vertimientos de ARD activos. Se realizó recorrido por el área y los predios donde se instalaría la tubería que conduciría las aguas residuales tratadas cuando la PTAR se ponga en marcha y operación, así como, la construcción del cabezal de descarga en la zona del punto T8. La fuente hídrica receptora de las aguas residuales tratadas sería el Río Teusacá. A continuación, se presenta el registro fotográfico:

De acuerdo con lo informado por EMCOLSA SA ESP y lo evidenciado en la visita adelantada por la SSPD, no se observó tubería de salida de la PTAR, emisario final ni cabezal de descarga de aguas residuales tratadas procedentes de la PTAR no operativa al río Teusacá.
