Superservicios	INFORME DE VIGILANCIA O INSPECCIÓN ESPECIAL, DETALLADA O CONCRETA

- 1.1 **Nombre o razón social:** EMPRESA DE ACUEDUCTO Y ALCANTARILLADO DE PUERTO ASÍS E.S.P. - EAAAP E.S.P.
- 1.2 **NIT:** 800.111.304 – 2
- 1.3 **ID (SUI - RUPS):** 734
- 1.4 **Servicio público domiciliario (SPD) prestado objeto de la vigilancia o inspección:** Acueducto.
- 1.5 **Actividad del SPD objeto de la vigilancia o inspección:**

2.3 Motivo de la acción: Concreta

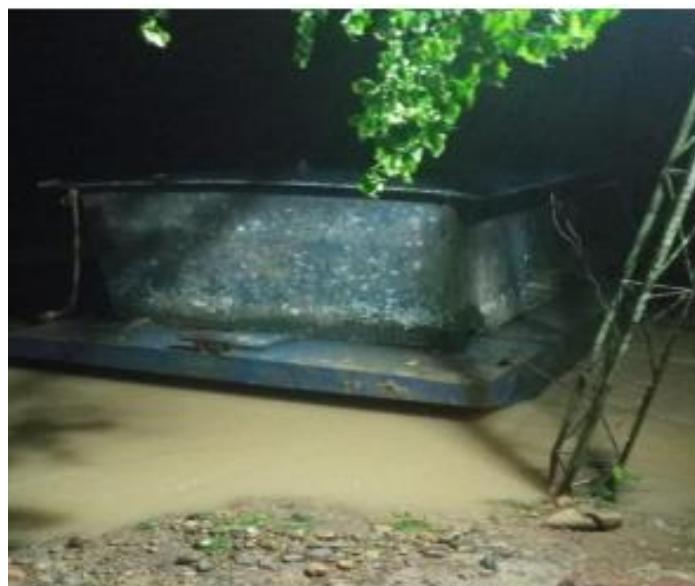
Imagen 1. Estructura de captación Antigua

El sistema de acueducto contaba con una bocatoma de barcaza flotante ubicada sobre la quebrada Agua Negra, desde donde se bombeaba el agua hasta la planta de tratamiento. Para ello, se tenía una estación de bombeo instalada sobre una plataforma flotante de 12 metros de longitud y 5 metros de ancho, con dos bombas de captación con capacidad de 40 l/s.

Luego, por la acción de socavación del río, fue necesario correr el punto de captación aproximadamente 400 metros para ubicar una barcaza sobre el río Putumayo.

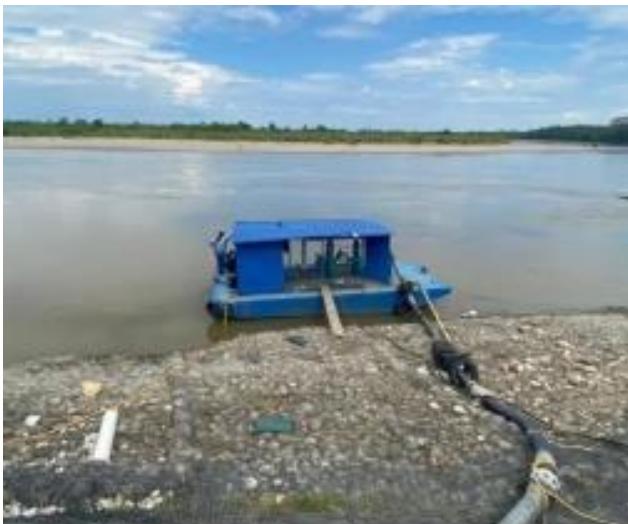
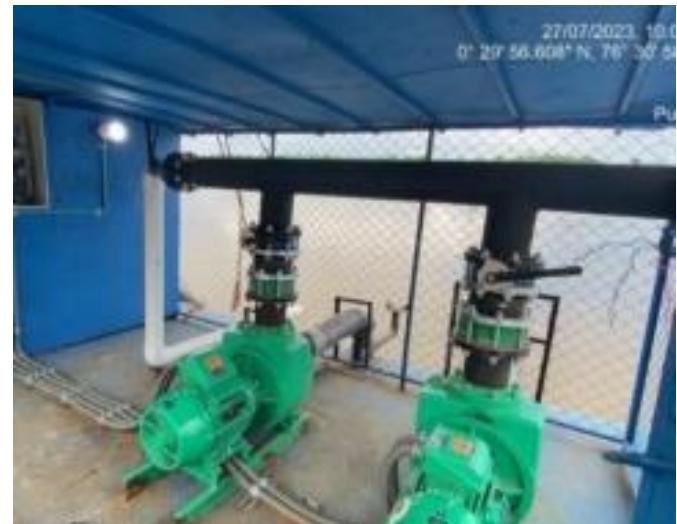
Imagen 2. Estructura de captación Río Putumayo

La captación nueva se realiza a través de una barcaza flotante ubicada sobre el río Putumayo, cuyo proceso se hace a través de dos electrobombas de 25 HP ubicadas en la barcaza con capacidad de bombeo de 60 l/s, las cuales trabajan de manera alternada. Dicho sistema está dotado de una válvula de cheque vertical y válvulas de cierre por cada bomba, una flauta de direccionamiento del caudal captado, una línea de descarga hacia la PTAP y una salida de retorno al río.

Barcaza flotante

Estación de bombeo captación

Respecto a los instrumentos de macromedición en el punto de captación, la empresa informó que con la bomba de succión se determina el caudal captado, para lo cual, en la mesa de trabajo del 12 de septiembre, se indicó a la empresa que la bomba no aplicaba para la medición de agua, ya que el instrumento de medición debía instalarse luego de la bomba empleada para la captación. Por esto, se le indicó a la empresa que no contaba con el instrumento de macromedición respectivo, incumpliendo lo establecido en el artículo 73 de la Resolución 330 de 2017 modificado por la Resolución 799 de 2021.

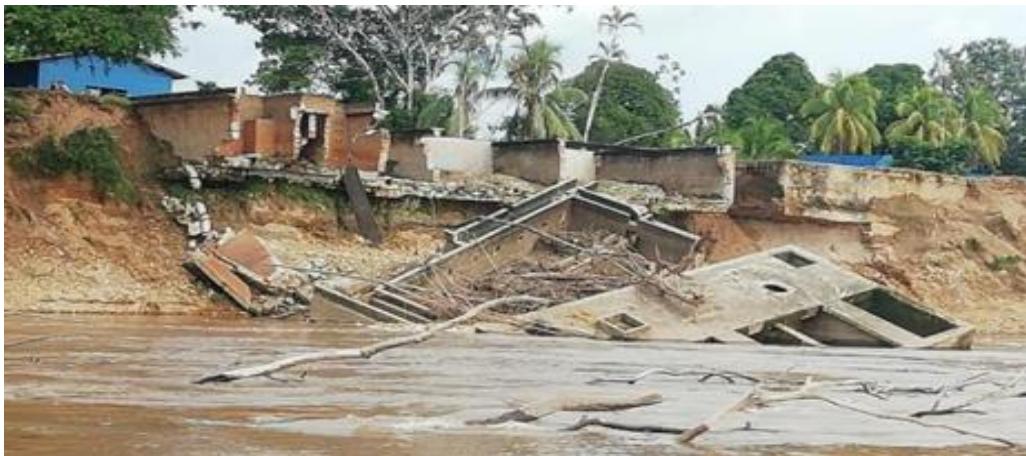
Imagen 3. Colapso planta de tratamiento convencional

La planta de tratamiento se encontraba para el año 2020 aproximadamente a 30 metros de la franja izquierda de un meandro del río Putumayo formado por acción de la socavación sobre el terreno, donde a través de acción del agua se golpeaba la orilla de tierra donde se encontraba la PTAP, lo que afectó en un 70% los componentes que hacen parte del tratamiento del agua. Al mes de mayo de 2022, se encontraban colapsados los floculadores hidráulicos tipo Alabama, el sedimentador de

alta tasa, los filtros lentos y uno de los tanques de almacenamiento que tenía una capacidad aproximada de 870 m³.

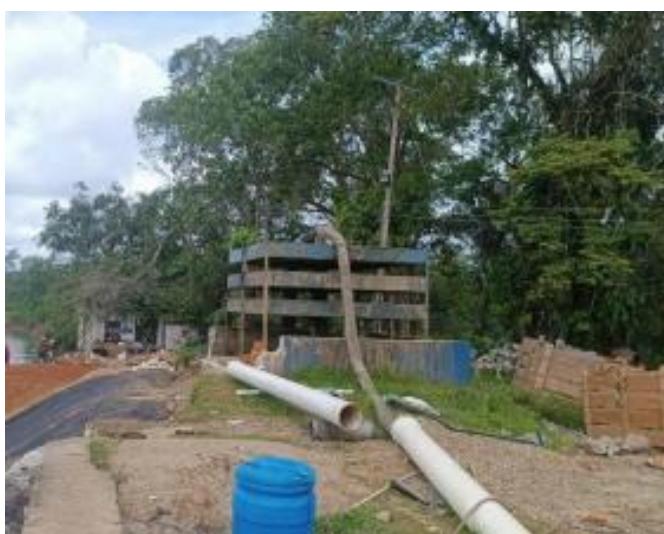
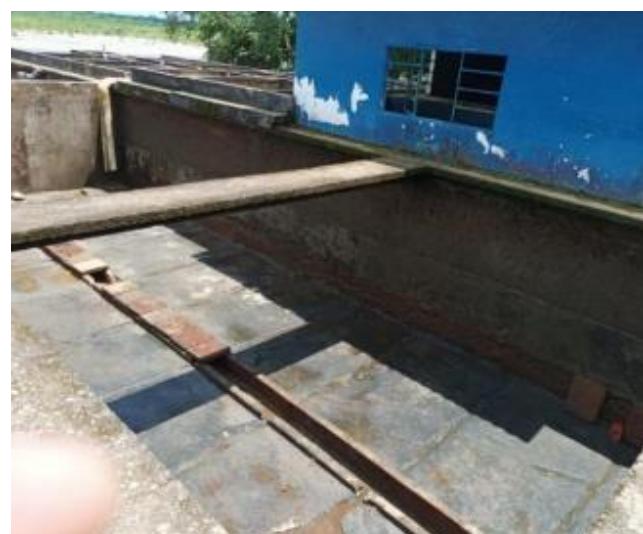
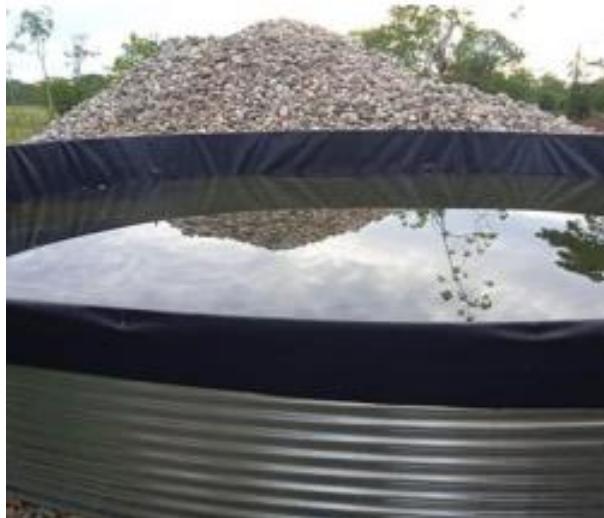
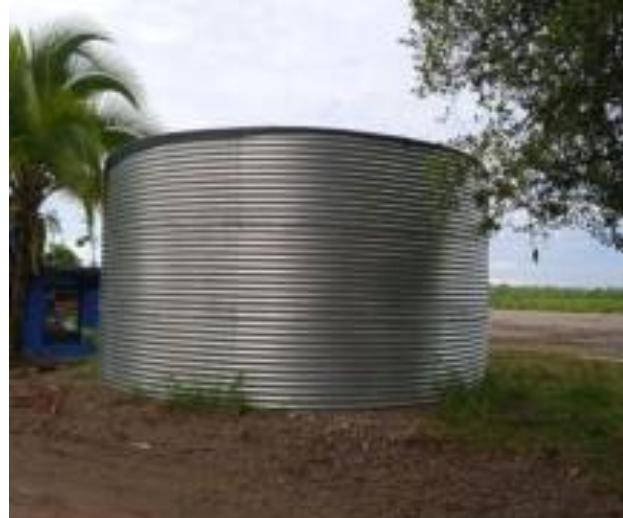
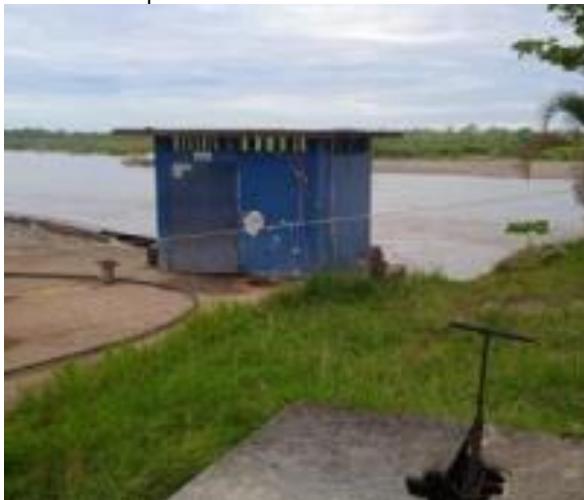
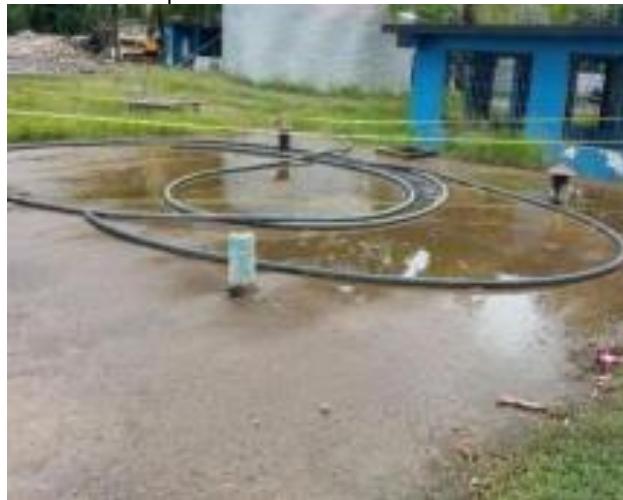
Imagen 4. Planta de tratamiento de agua potable temporal

A razón de lo anterior, durante la vigencia 2022 y al mes de junio 2023, la operación del sistema de acueducto se realizaba a través de una torre de aireación, para luego dirigirse a un tanque de presedimentación de 42 m³ de capacidad y donde se adicionaba el hidroxicloruro de aluminio como coagulante para luego ser enviada a los tanques de almacenamiento auxiliares con capacidad conjunta de 400 m³ y en donde se realizaba la aplicación de hipoclorito de calcio al 70%.

Luego de desinfectada el agua, la misma era llevada hacia el tanque de distribución que está construido en concreto reforzado y cuenta con una capacidad aproximada de 243 m³, para finalmente bombear el agua hasta el municipio.

Torre de aireación

Tanque presedimentación

Tanque de almacenamiento auxiliar 1

Tanque de almacenamiento auxiliar 2

Casetta de cloración

Tanque de distribución

En lo relacionado con la macromedición de agua, la empresa informó que para dicho sistema temporal no contaba con instrumentos de macromedición ni a la entrada ni a la salida del sistema, ello considerando que fue necesario adaptar las unidades que quedaron operativas para poder suministrar el servicio. Así pues, no se tenía una relación del caudal captado.

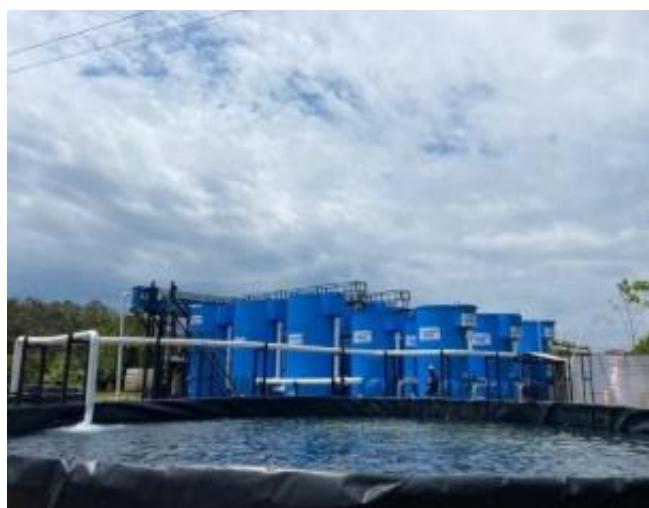
Imagen 5. Planta de tratamiento de agua potable modular

La planta de tratamiento modular está construida en resina de poliéster reforzado con fibra de vidrio y cuenta con una capacidad de 60 l/s. Durante la mesa de trabajo realizada en septiembre de 2023, se informó que la misma estaba operando con un caudal de 60 l/s, el cual se determinaba en el vertedero de entrada de la planta.

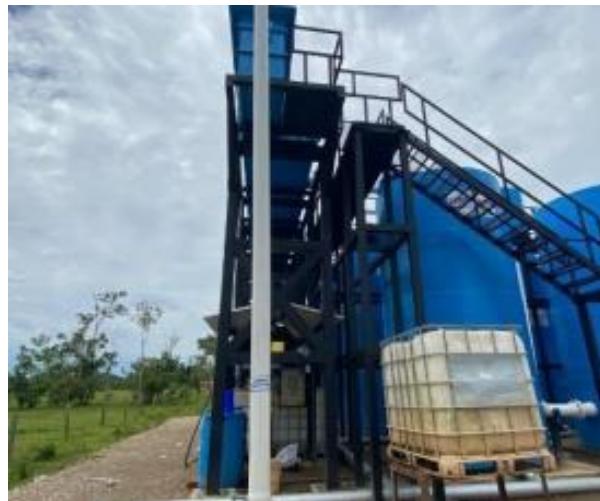
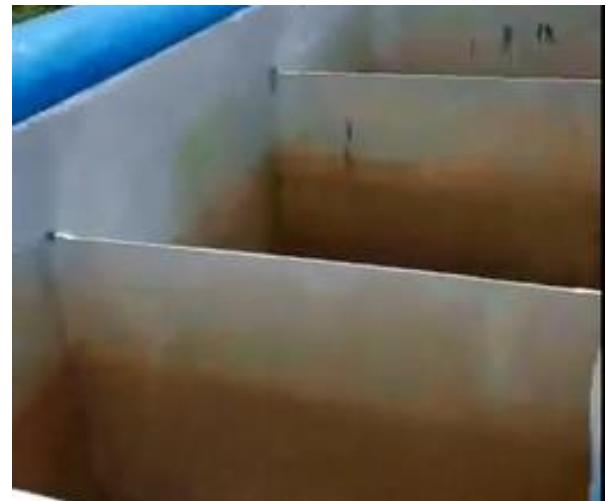
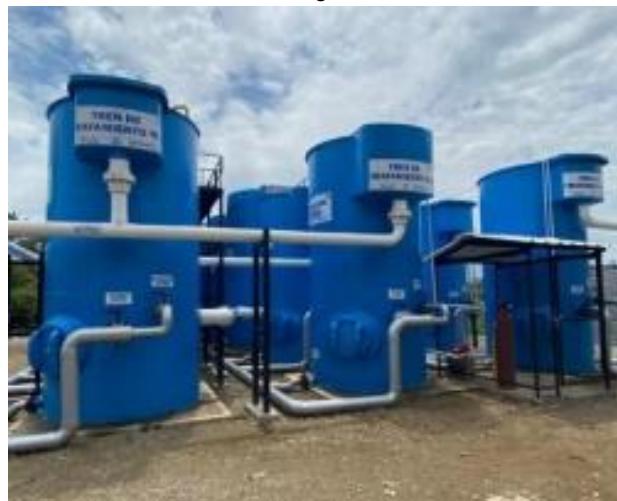
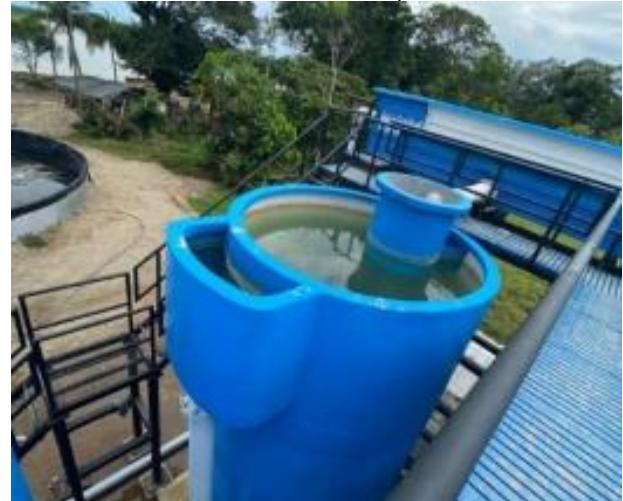
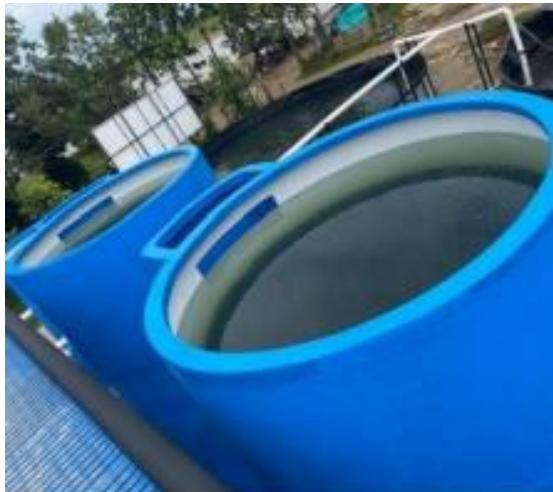
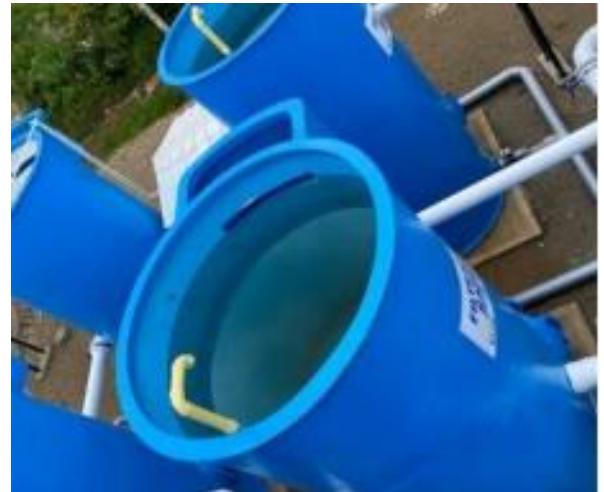
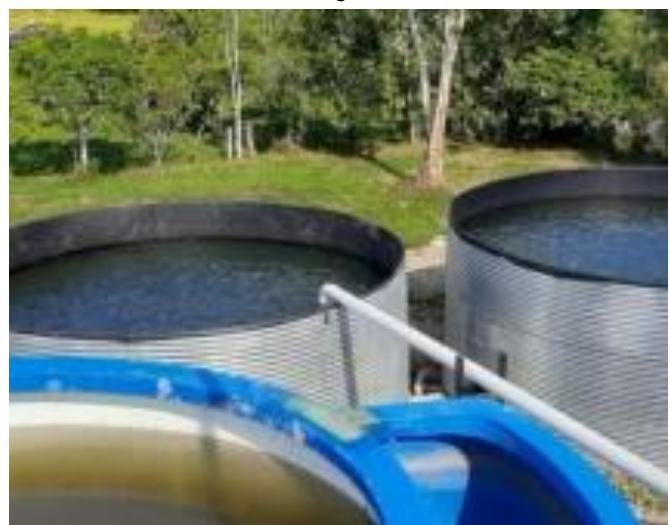
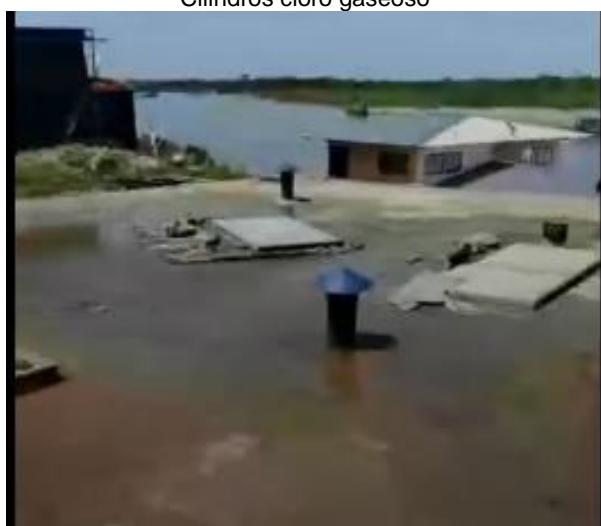
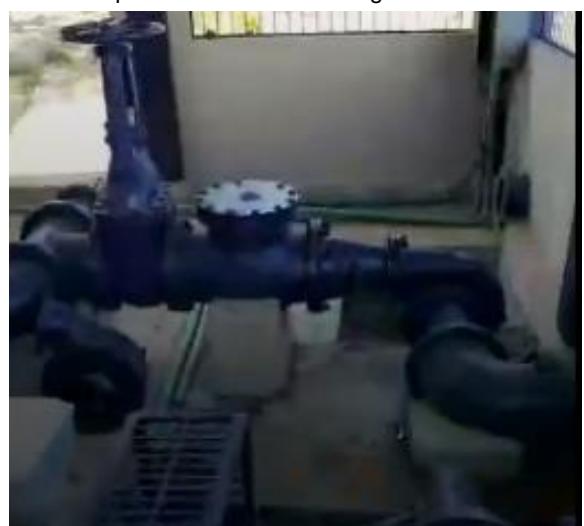
Imagen 6. Unidades planta de tratamiento de agua potable Modular

El tratamiento inicia con la recepción del agua cruda en el canal de mezcla rápida, donde se adicionan soda caustica como estabilizador de pH e hidroxicloruro de aluminio como coagulante, esto por medio de dos bombas dosificadoras. Luego, el agua se dirige a los tres trenes de tratamiento que conforman la planta.

Cada tren está conformado por un tanque floculador de flujo ascendente con capacidad de 26 m³ para luego ingresar a los dos tanques de sedimentación de flujo ascendente que cuentan con 26 m³ de capacidad y una colmena en plástico termo formado con una inclinación de 60 grados. Posteriormente, el agua sedimentada se lleva hacia las dos unidades de filtración por gravedad tipo pistón con una capacidad de 15 m³, cada una con 4 mallas de lechos filtrantes compuestas por un falso fondo, arena, antracita y arena.

Luego, al agua filtrada se le realiza la aplicación de cloro por medio de un sistema de dosificación de cloro gaseoso diluido con agua a presión con ayuda de una bomba de 1 hp de fuerza.

Para el almacenamiento del agua potable, la empresa adquirió 4 tanques móviles en lámina y cobertura de geomembrana, de los cuales dos tienen una capacidad de 150 m³ y los dos restantes tienen capacidad de 100 m³. Estos tanques están interconectados al tanque de bombeo, el cual fue construido en concreto y tiene una capacidad de 243 m³.

De lo anterior, durante la videoconferencia adelantada el 26 de septiembre, se evidenció que la canaleta utilizada para la mezcla rápida presentaba oxidación, sumado a que el prestador indicó que se bombea mucha más agua de la que ingresa al tanque de distribución, en razón a que las bombas

de distribución tienen una capacidad de bombeo de 120 a 130 l/s, mientras que desde la barcaza tan solo se pueden bombear 60 l/s. Ello quiere decir que se bombea un 50% más del agua que se procesa, lo que lleva a que los bombeos no se puedan realizar de manera constante.

Canaleta mezcla rápida

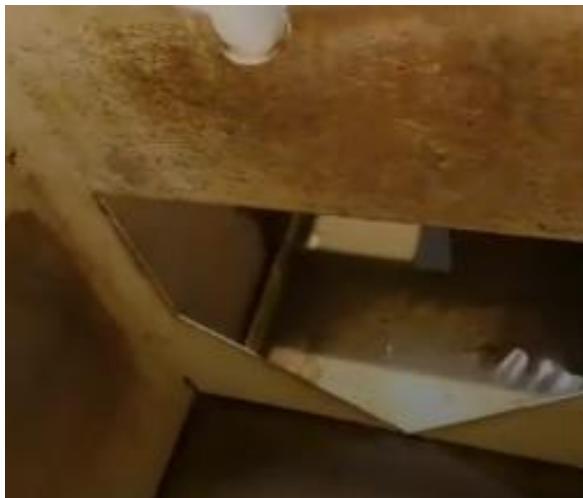
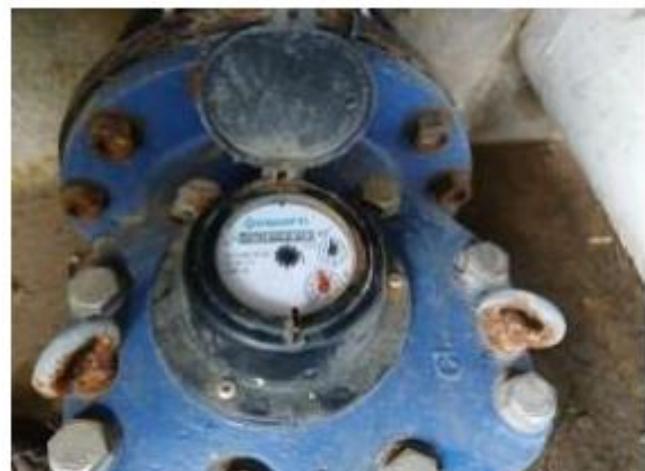
Imagen 7. Vertedero triangular y macromedidor salida planta

En lo relacionado con los instrumentos de macromedición, a la entrada de la PTAP se tiene un vertedero triangular donde se realiza la medición de caudal. Por su parte, a la salida de la planta no se cuenta con medición de caudal, ya que, de acuerdo con lo manifestado por la empresa, el mismo se encontraba en adquisición, anexando para ello la ficha técnica del mismo.

De lo anterior, la empresa mediante radicado SSPD No. 20255291491152 del 10 de abril de 2025, informó y soportó que durante la vigencia 2023 se realizó el contrato de comodato No. 462-2023 con el objeto de “*Entregar a título de comodato o préstamo una planta de tratamiento de agua potable portátil a la empresa de acueducto*”, el cual establecía el suministro e instalación de macromedidor a la salida de la planta.

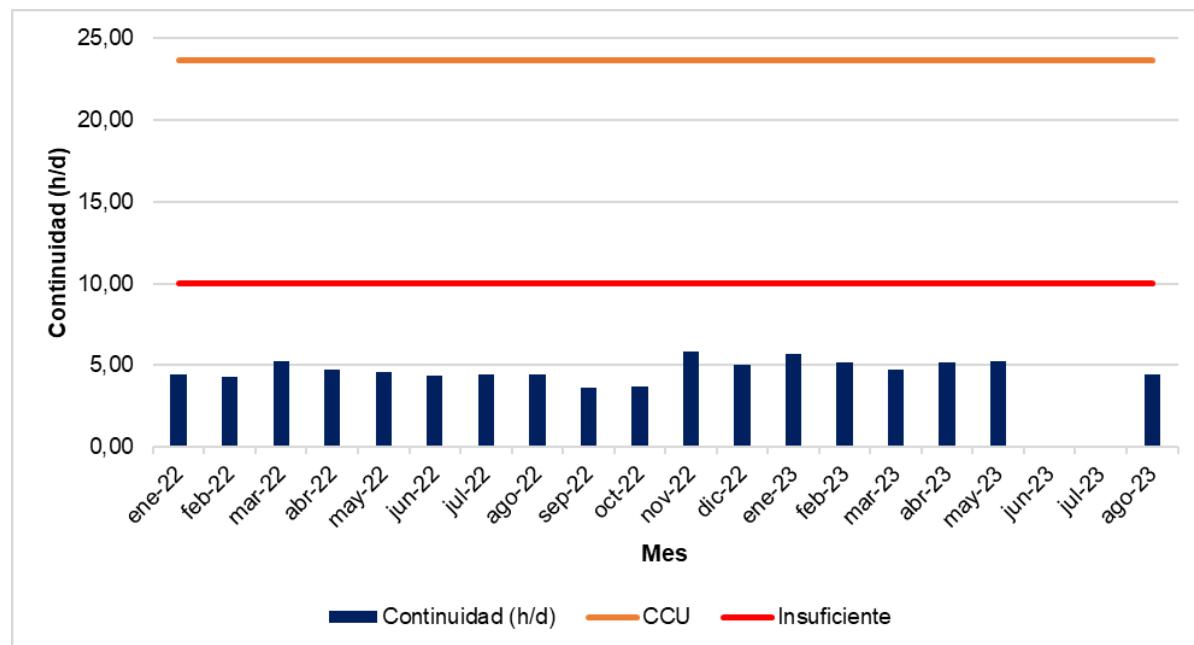
Gráfica 1. Continuidad del servicio de acueducto Puerto Asís

De acuerdo con la información suministrada por la empresa, a continuación, se presenta el comportamiento de la continuidad del servicio de acueducto en el municipio de Puerto Asís durante el año 2022 y al mes de agosto de 2023, cuyo servicio se ofrece tres al veces al día con una duración del bombeo de aproximadamente dos horas por turno, en los horarios de 7:00 am a 9:00 am, 2:00 pm a 4:00 pm a y 7:00 a 9:00 pm.

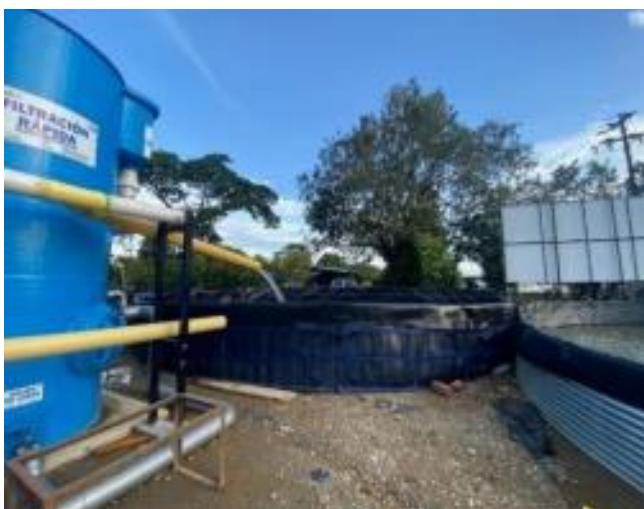
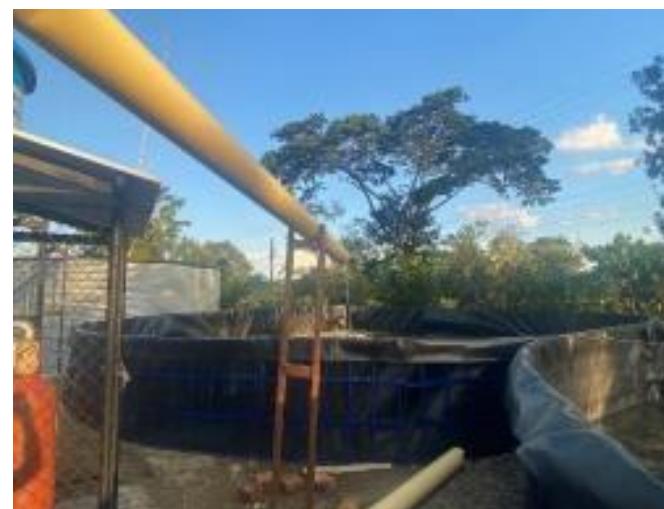
Imagen 10. Tanques nuevos de geomembrana

Finalmente, reportó que desde el mes de julio de 2023 empezó la operación de la planta, al ver que no se tenía el volumen suficiente para mantener la continuidad en la prestación del servicio, realizó la instalación de dos tanques adicionales en geomembrana de 12 metros de diámetro con estructura metálica de 150 m³ de capacidad para incrementar el volumen de agua y aumentar el tiempo de bombeo de agua desde la planta de tratamiento.

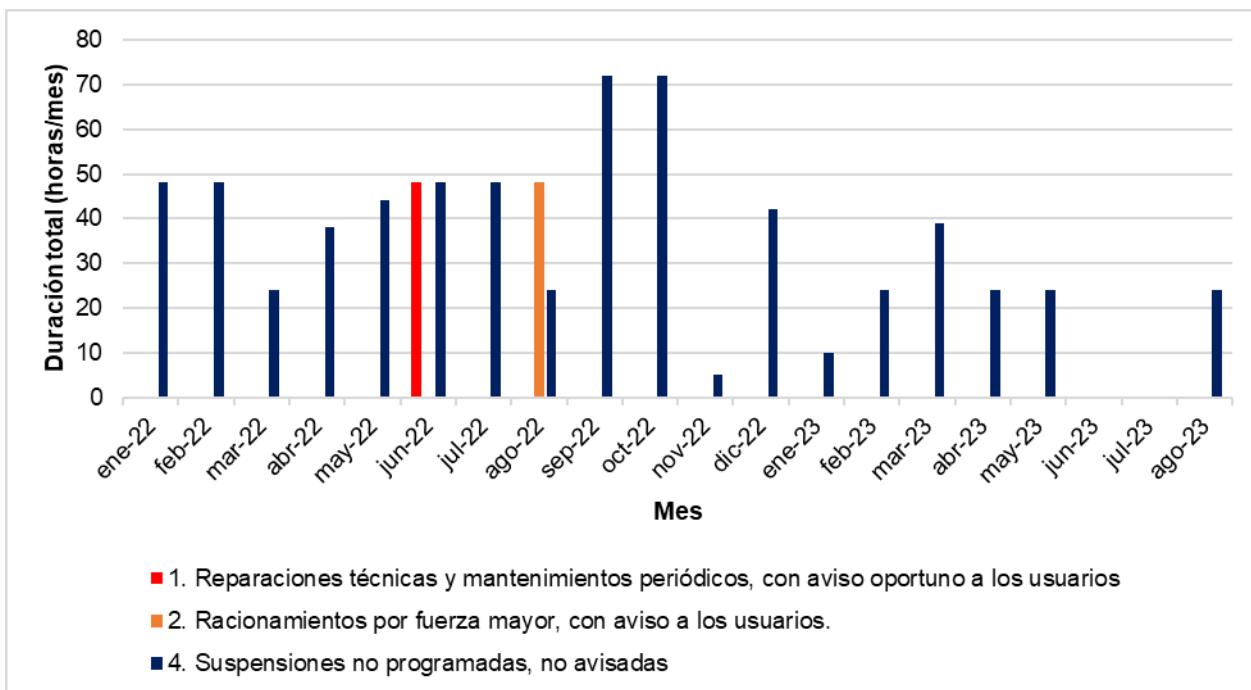
Gráfica 2. Suspensiones del servicio de acueducto Puerto Asís.

En la gráfica anterior, se evidencia que independiente del tipo de suspensión, éstas no han tenido una duración alta para todos los meses analizados, a excepción de los meses de agosto y septiembre donde se presentaron suspensiones no programadas ni avisadas con una duración superior a las 70 horas.
