Superservicios	INFORME DE VIGILANCIA O INSPECCIÓN ESPECIAL, DETALLADA O CONCRETA

1.1 Nombre o razón social:	Empresa de Servicios Públicos de Agustín Codazzi E.S.P. - EMCODAZZI E.S.P.						
1.2 NIT:	800.118.095 – 1						
1.3 ID (SUI – RUPS):	130						
1.4 Servicio público domiciliario (SPD) prestado objeto de la vigilancia o inspección:	Acueducto y Alcantarillado.						
1.5 Actividad del SPD objeto de la vigilancia o inspección:	<p><u>Acueducto:</u></p> <ul style="list-style-type: none"> • Captación. • Aducción. • Tratamiento. • Conducción. • Almacenamiento. • Distribución. • Comercialización. <p><u>Alcantarillado:</u></p> <ul style="list-style-type: none"> • Recolección. • Conducción de residuos líquidos. • Tratamiento. • Disposición final. • Comercialización. 						
1.6 Fecha de inicio de operación en la actividad a vigilar o inspeccionar:	<table border="1" data-bbox="620 1385 1414 1484"> <thead> <tr> <th data-bbox="620 1385 1057 1448">Actividad</th> <th data-bbox="1057 1385 1256 1448">Fecha inicio actividades</th> <th data-bbox="1256 1385 1414 1448">Fecha final actividades</th> </tr> </thead> <tbody> <tr> <td data-bbox="620 1448 1057 1477">Todas las relacionadas en el ítem 1.5</

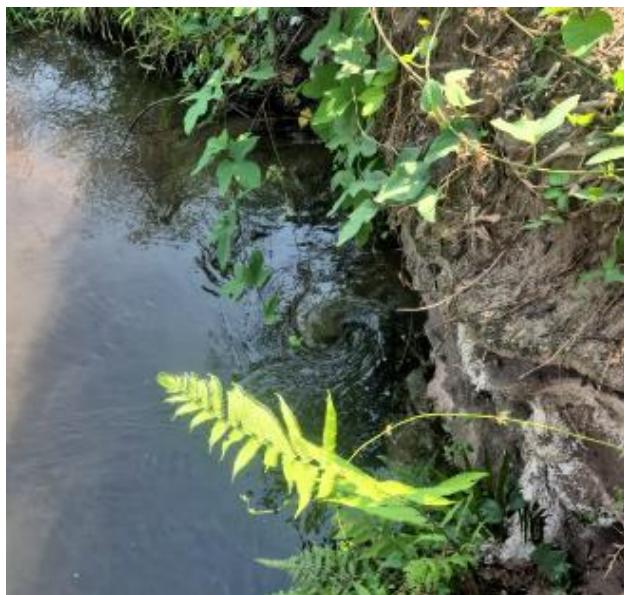
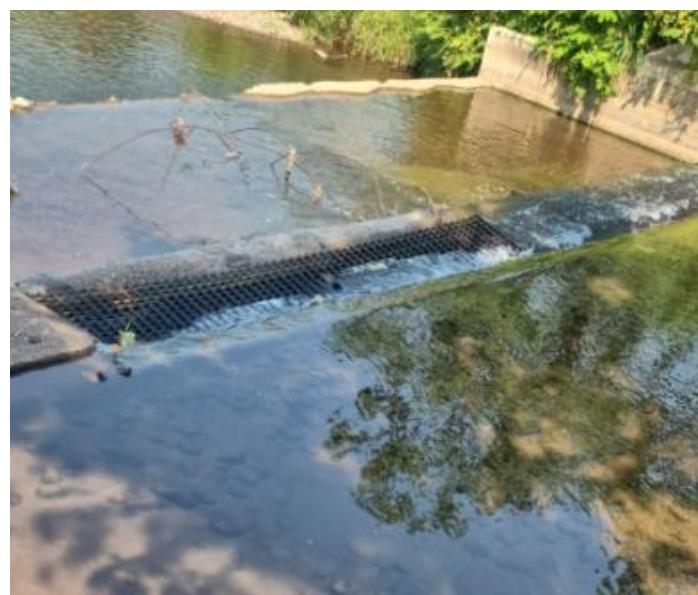
Imagen 7. Estructura de captación río Magiraimo

En cuanto al estado general de la captación, en la visita realizada el 13 de marzo de 2025, se evidenció que las rejillas de la bocatoma de fondo se encontraban mal ubicadas lo que llevaba a que la entrada del flujo de agua no fuera uniforme.

Bocatoma lateral

Bocatoma de fondo

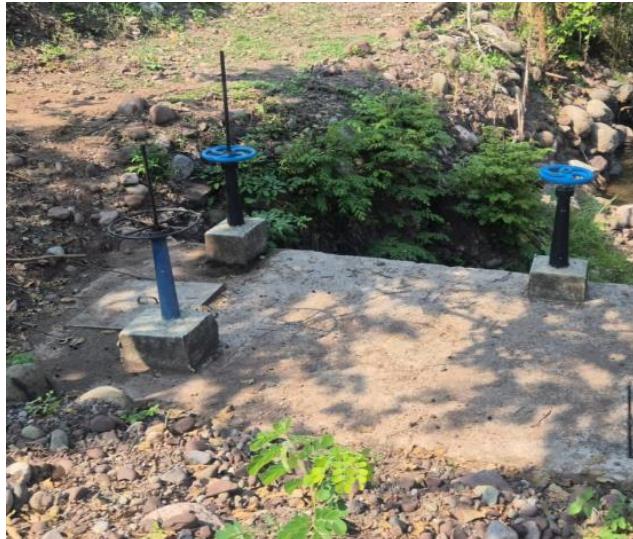
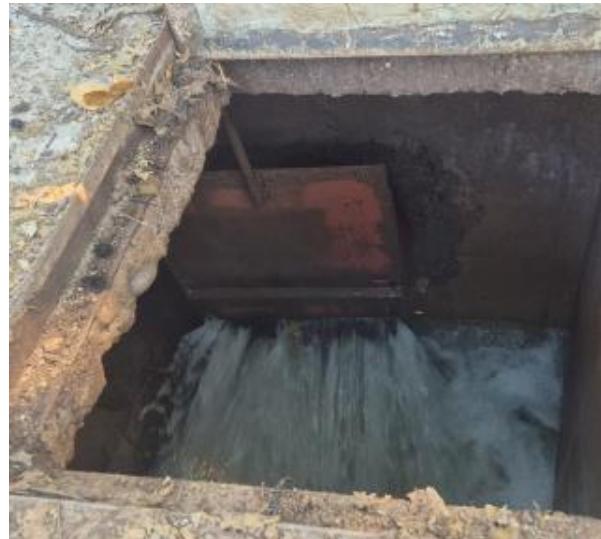
Caja de derivación y compuertas

Ingreso agua canal de derivación

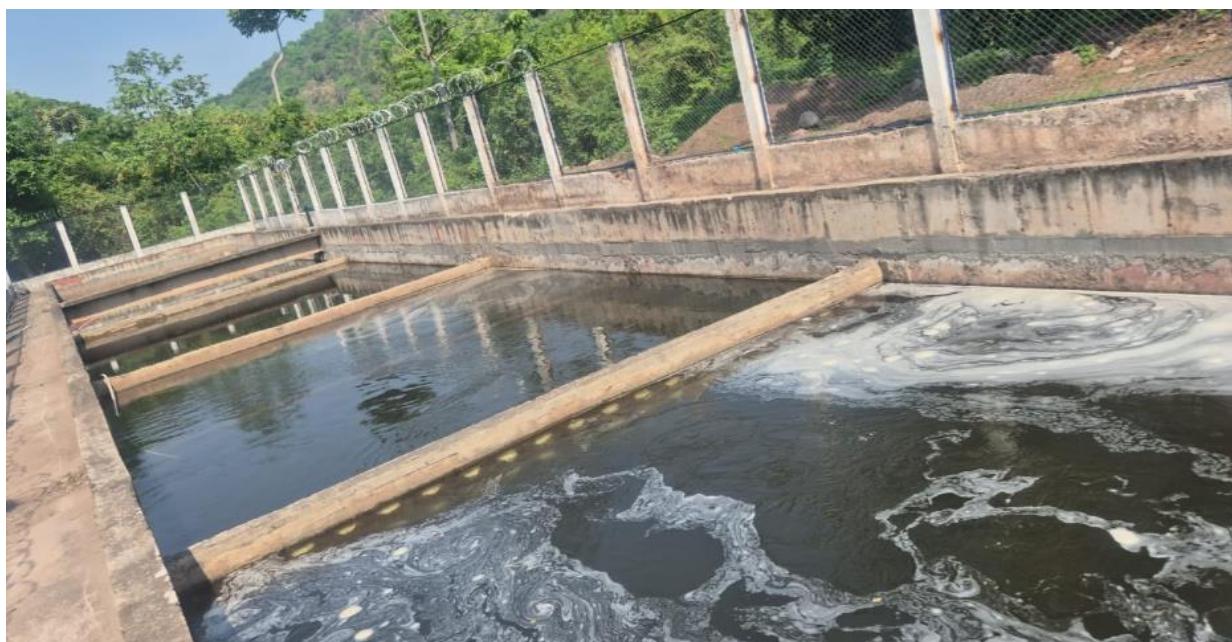
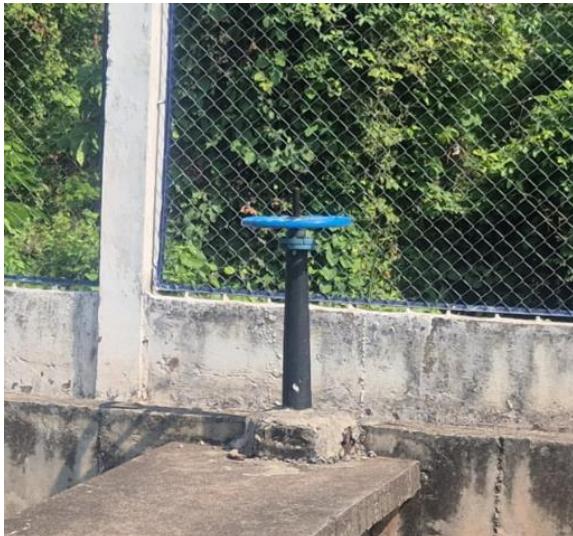
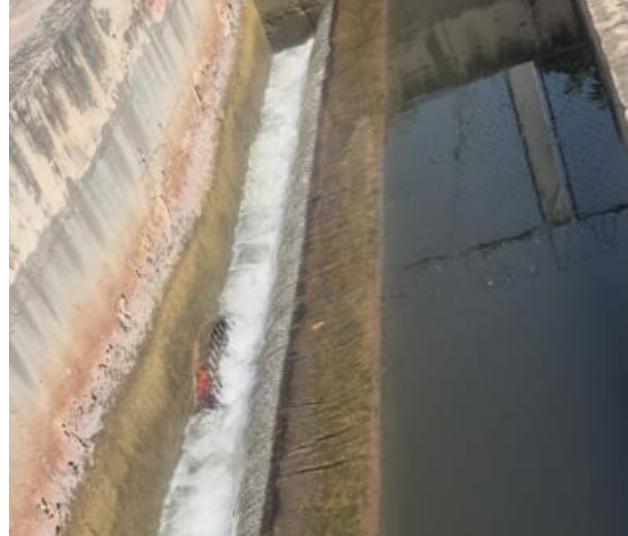
Imagen 8. Desarenador Codazzi

Finalmente, en la visita realizada el 13 de marzo de 2025, se evidenció que la compuerta y la infraestructura del desarenador se encontraban en buen estado.

Desarenador Codazzi

Compuerta desagüe de lodos

Salida desarenador

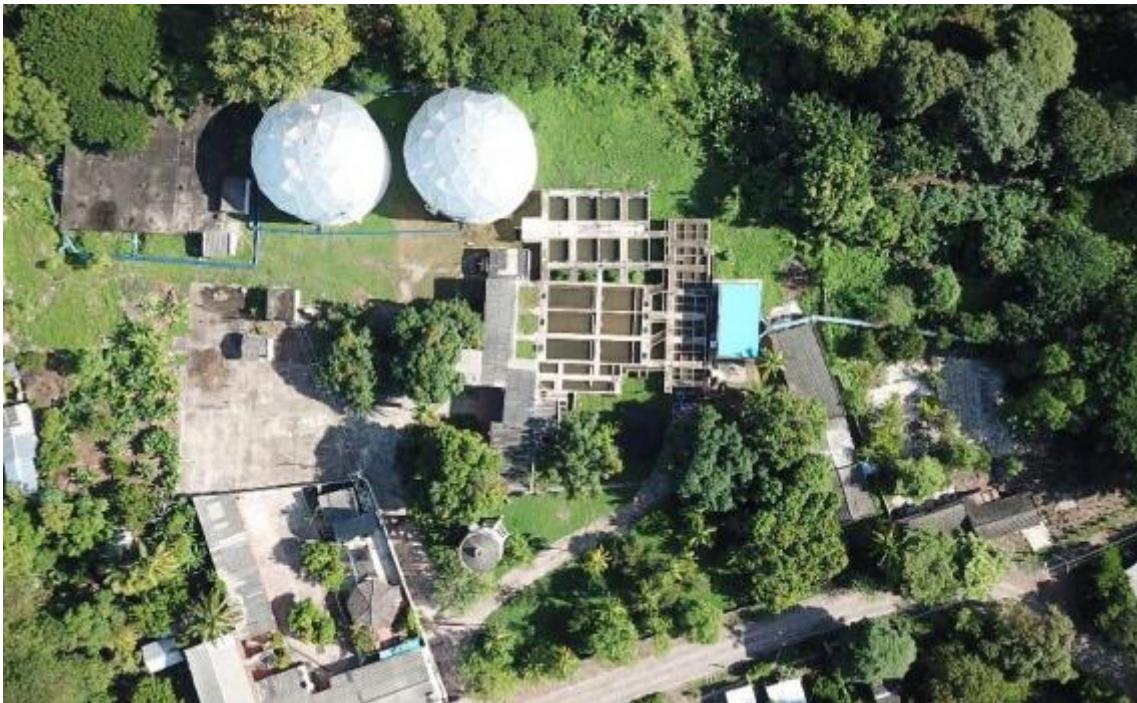
Imagen 9. Planta de tratamiento de agua potable Agustín Codazzi

La PTAP fue optimizada en 2019, producto de un proyecto de inversión del municipio, que incluyó la construcción de un nuevo módulo de floculación, el cambio de ocho (8) lechos filtrantes, la instalación de dos (2) tanques de almacenamiento de 3.000 m³ de capacidad, la instalación de dos (2) bombas de llenado y adecuaciones varias como el cambio de las válvulas y la pintura de la planta.

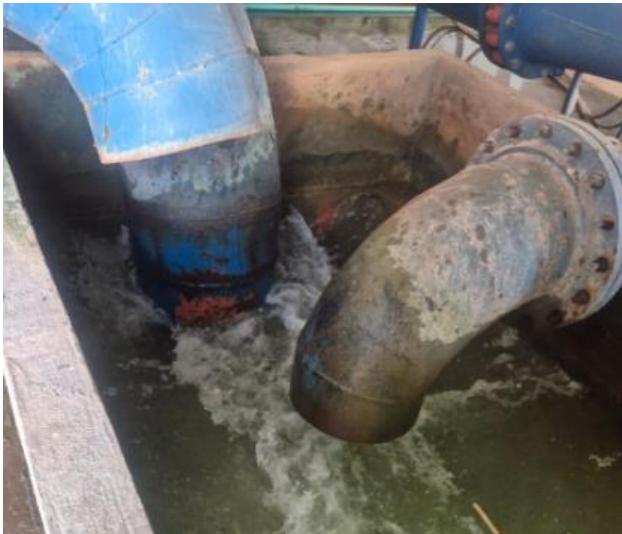
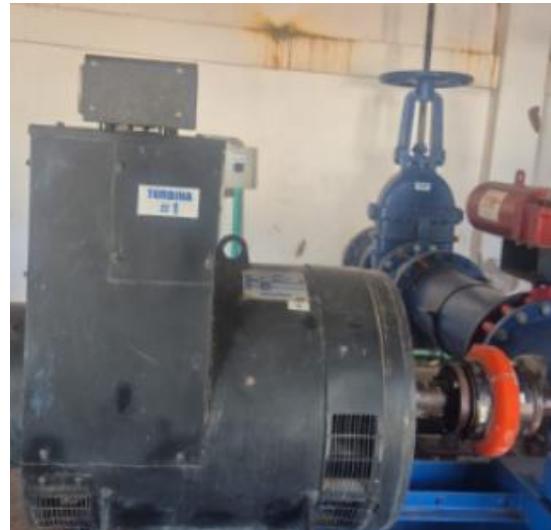
Imagen 10. Componentes Planta de tratamiento Agustín Codazzi

Frente al estado de la infraestructura, en la visita realizada el 13 de marzo de 2025, se evidenció que las placas de asbesto cemento de los sedimentadores presentaban un evidente desgaste estructural sumado a que la línea de hierro dúctil que va a la cámara de llegada presentaba trazas de óxido.

Cámara de llegada

Turbinas generación de energía

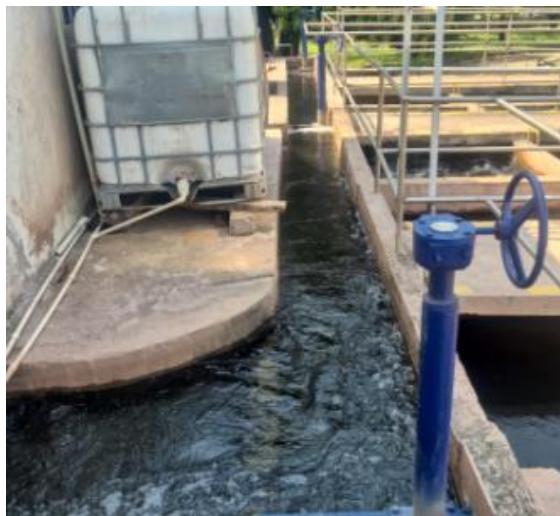
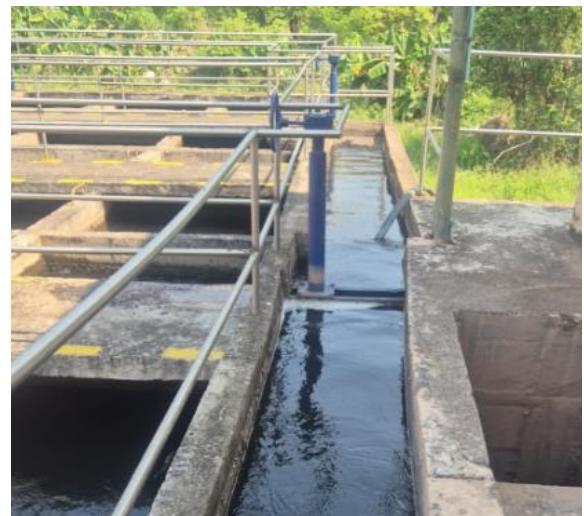
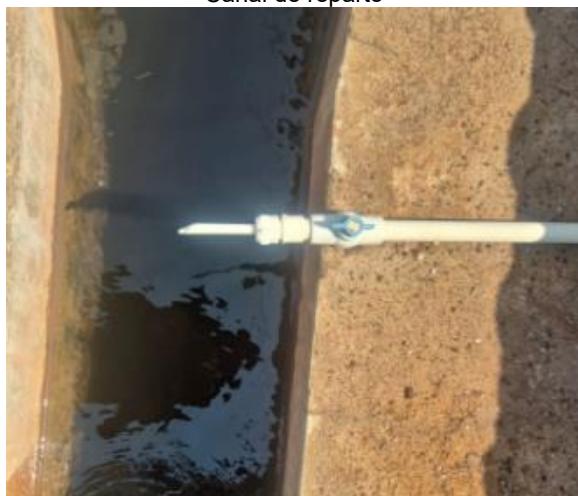
Canal de reparto

Canaleta Parshall

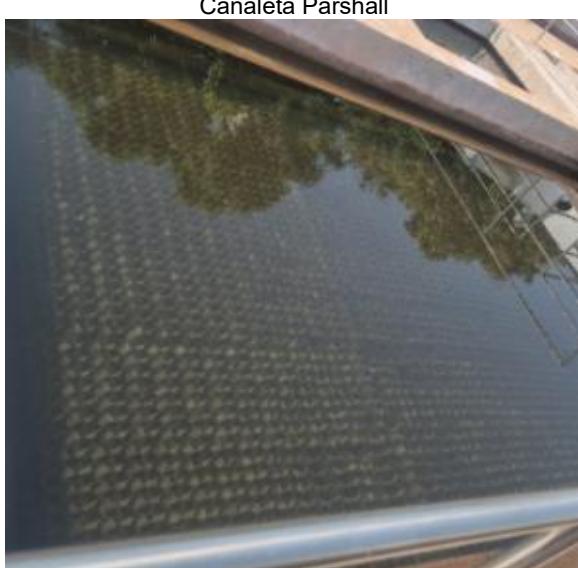
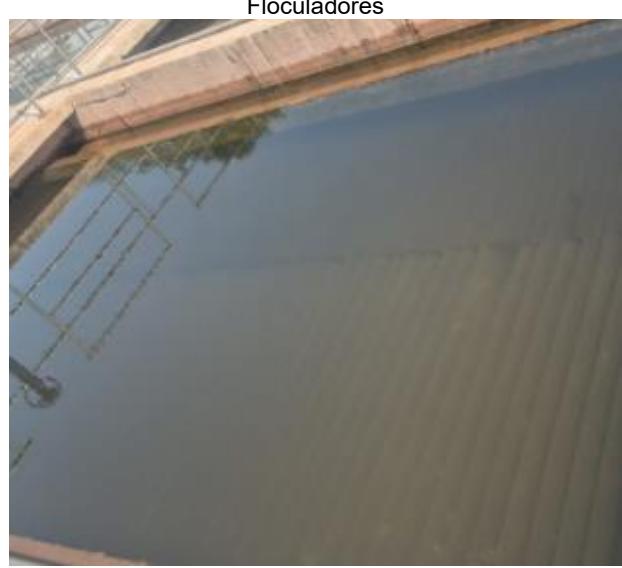
Sedimentador Colmena

Sedimentador placas

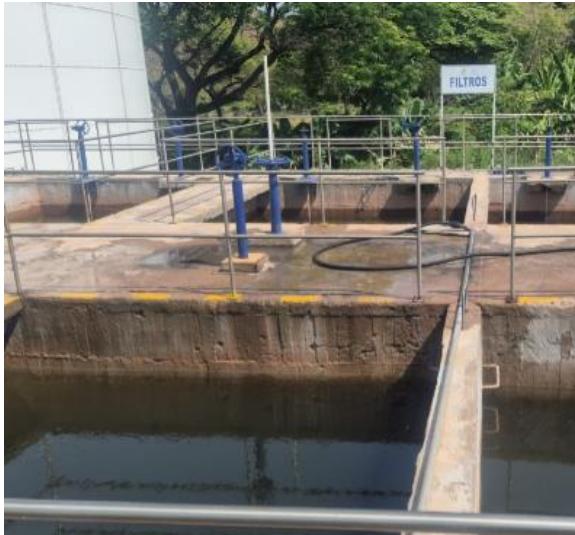
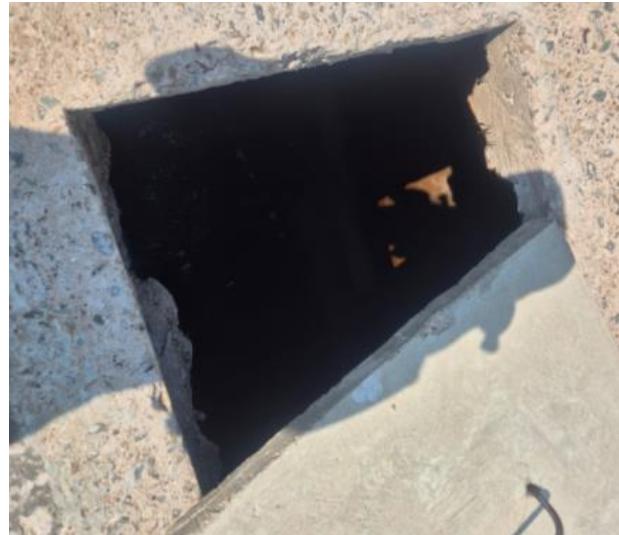
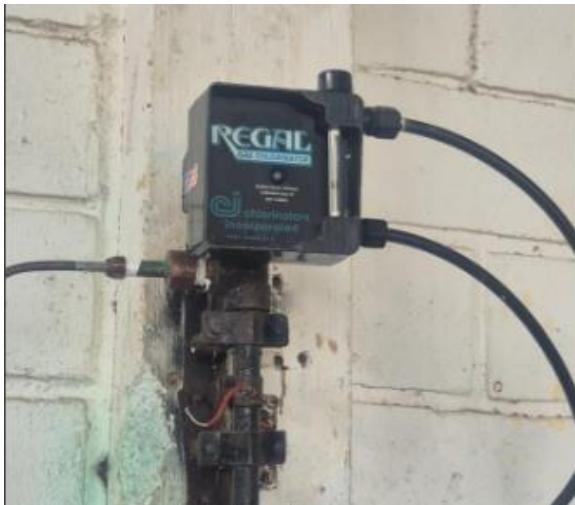
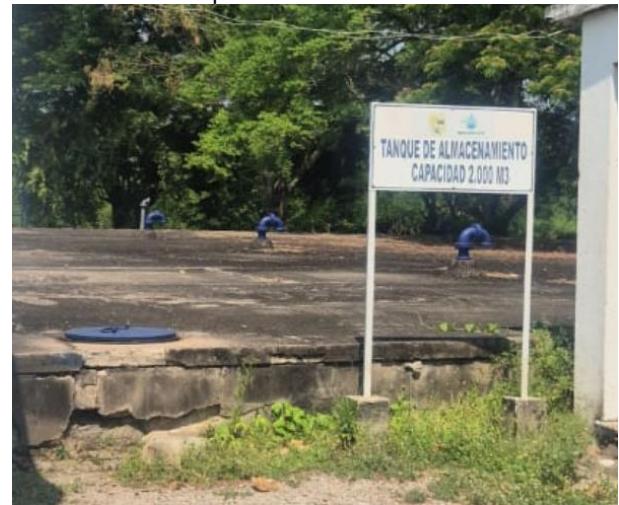
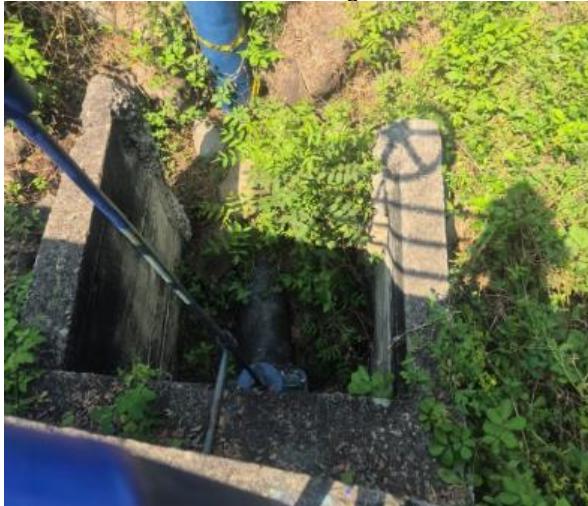
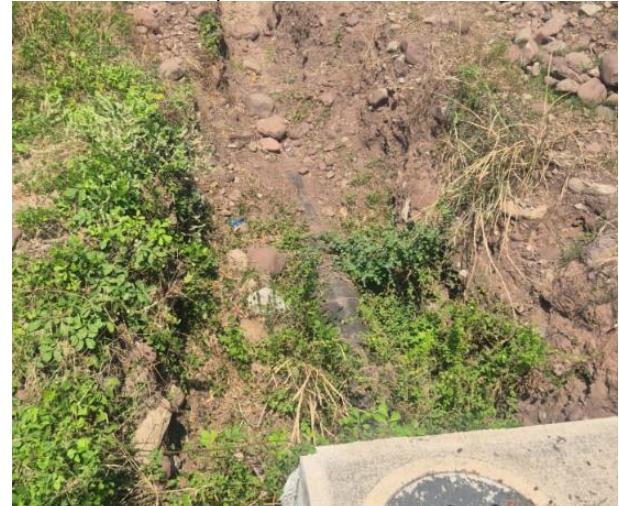
Filtros

Tanque de contacto de cloro

Dosificador cloro gaseoso

Tanque de almacenamiento

Salida línea PVC de 14 pulgadas

Salida línea Hierro Dúctil de 20 pulgadas

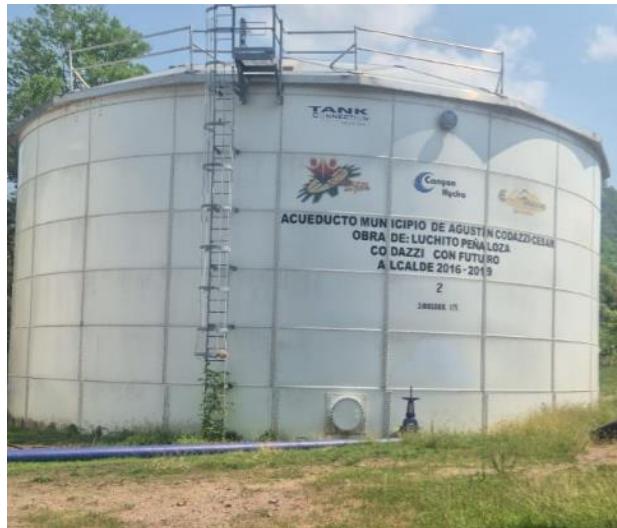
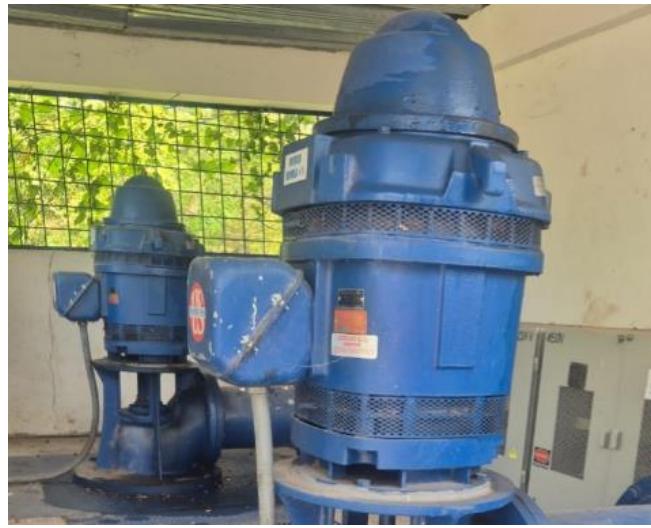
Tanque pernado de 3.000 metros cúbicos

Bombas de succión tanques

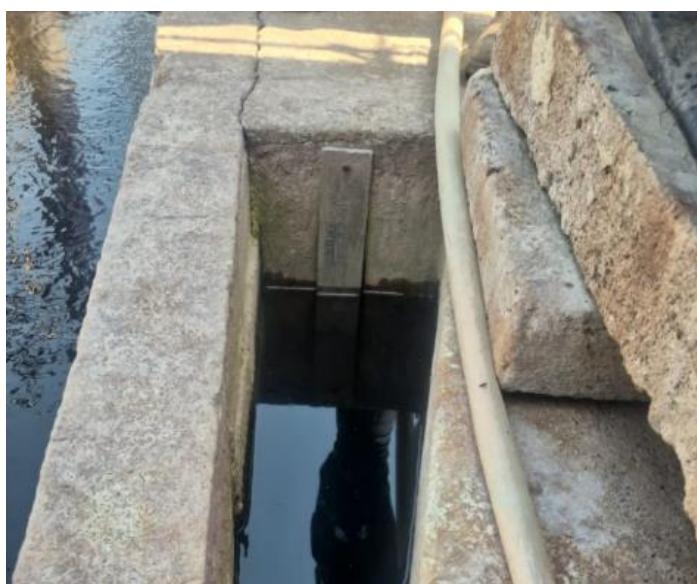
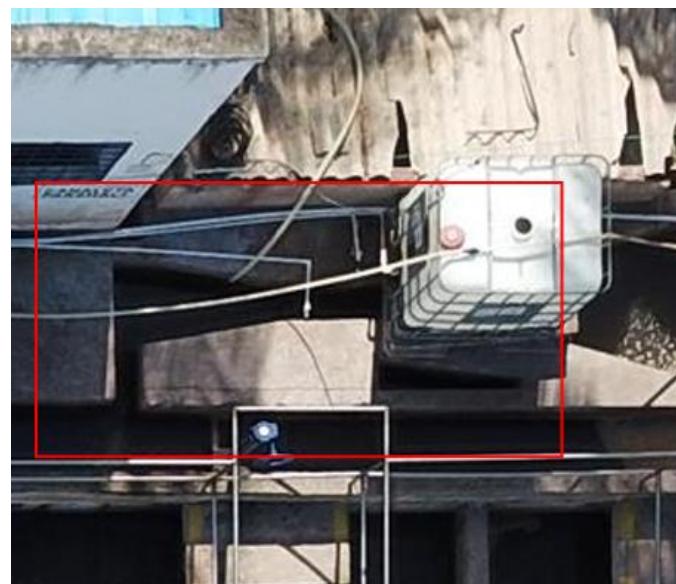
Imagen 11. Macromedición entrada y salida de la planta

Regleta canaleta Parshall

Canaleta Parshall

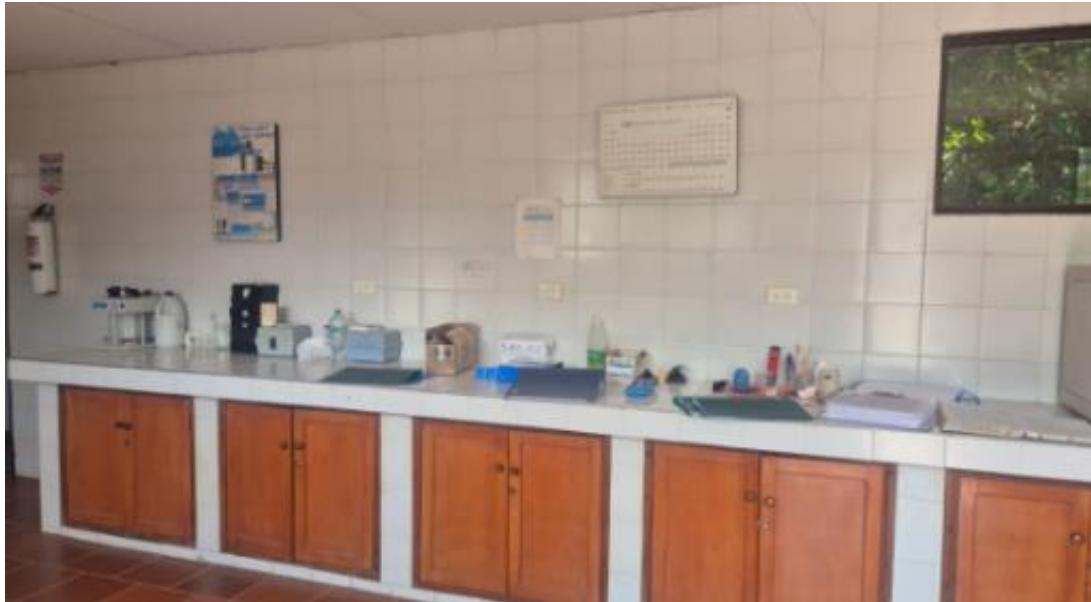
Imagen 12. Equipos laboratorio de control

Laboratorio de control

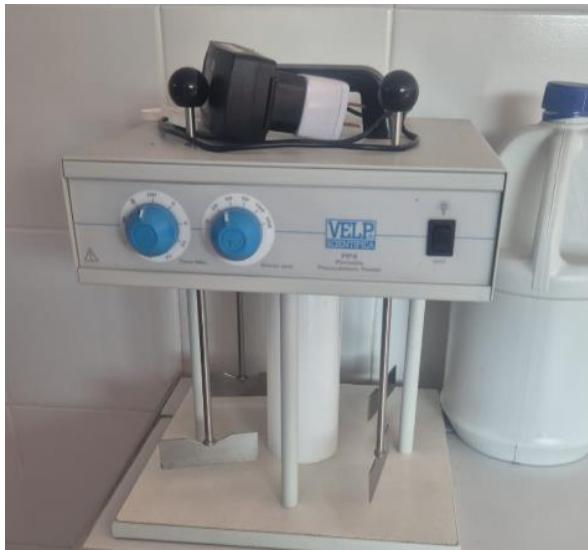
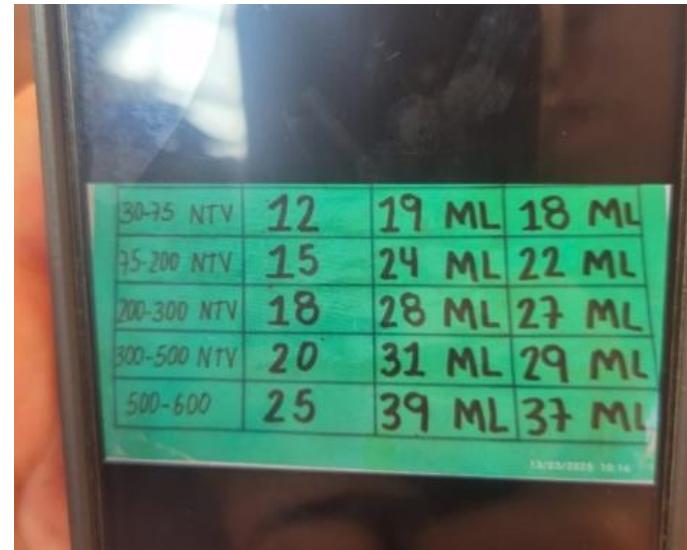
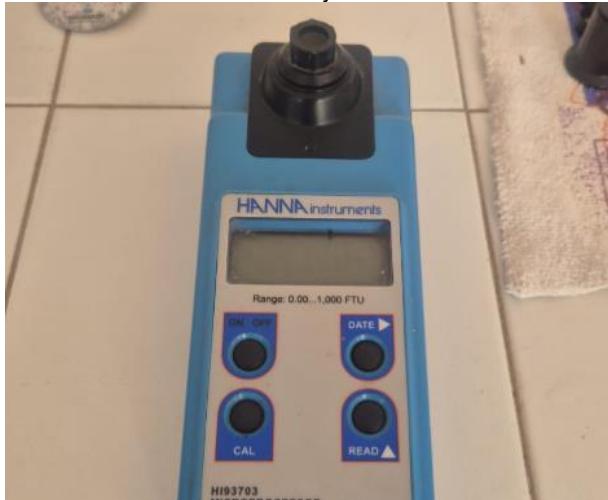
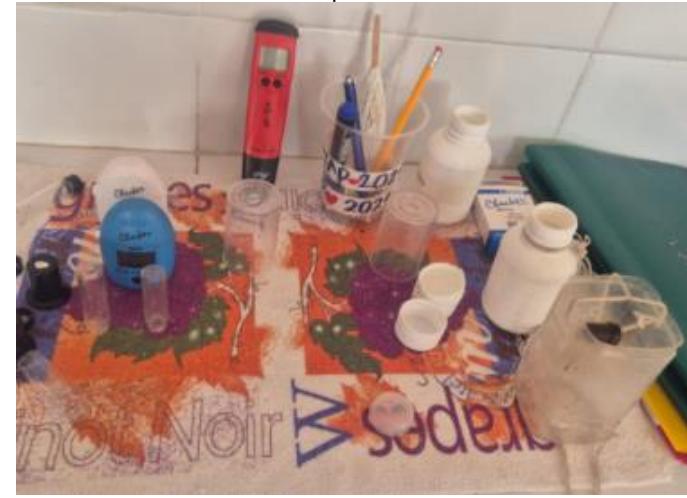
Test de jarras

Tabla usada para dosificación

Turbidímetro

Kit analizador

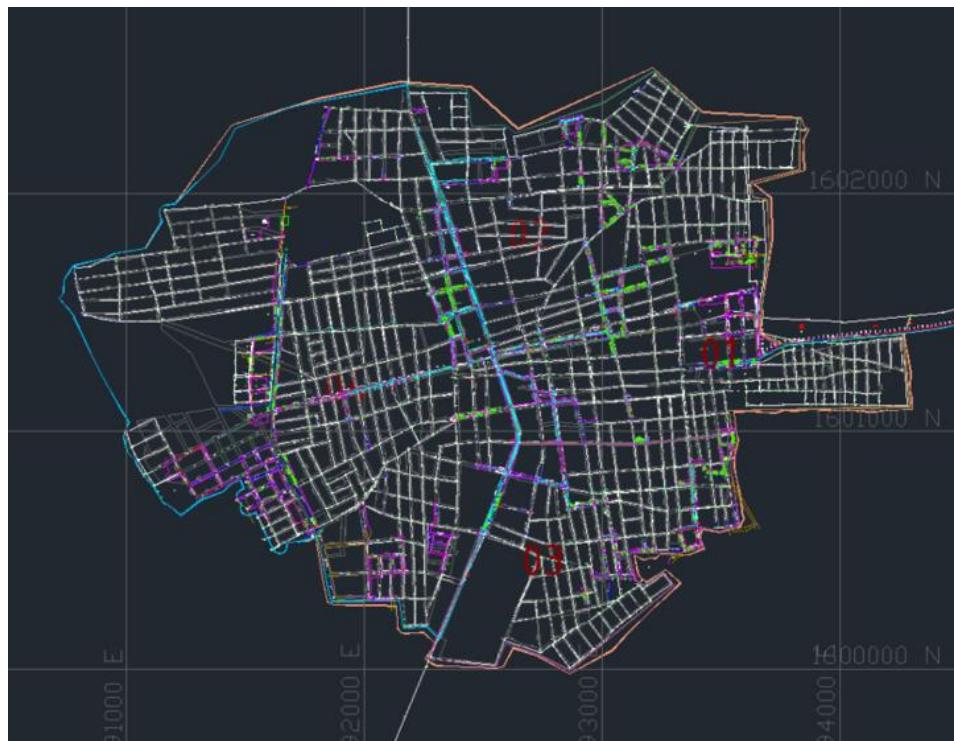
Imagen 13. Plano sectores hidráulicos

Respecto a los instrumentos de macromedición a la entrada de los sectores, en la visita realizada en marzo de 2025, se informó que ninguno de ellos cuenta con el medidor respectivo. En ese sentido, la empresa presuntamente estaría incumpliendo lo estipulado en el parágrafo cuarto del artículo 73 de la Resolución 330 de 2017 modificado por el artículo 19 de la Resolución 799 de 2021.

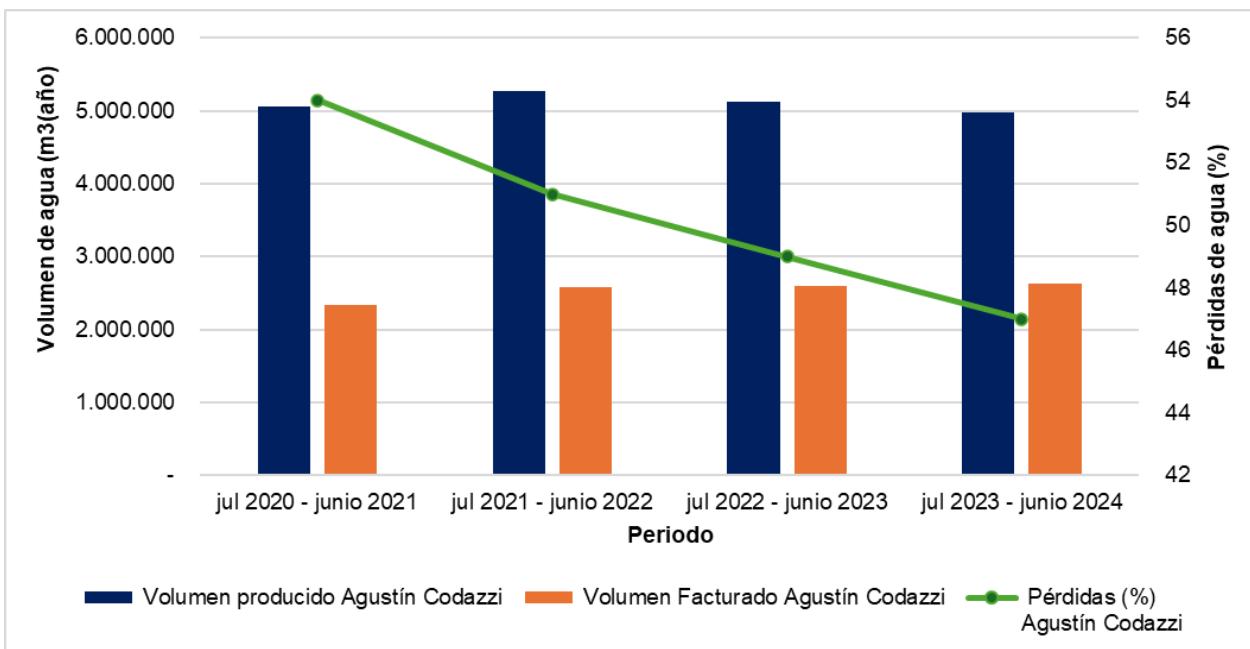
Gráfica 5. Porcentaje de pérdidas de agua Agustín Codazzi

De la gráfica anterior, se desprende que, para el municipio de Agustín Codazzi, el porcentaje de pérdidas de agua se ha mantenido por debajo del 55% con una tendencia a la baja para todos los períodos evaluados, dado que según dicho cálculo se tuvo una disminución de 7 puntos porcentuales.

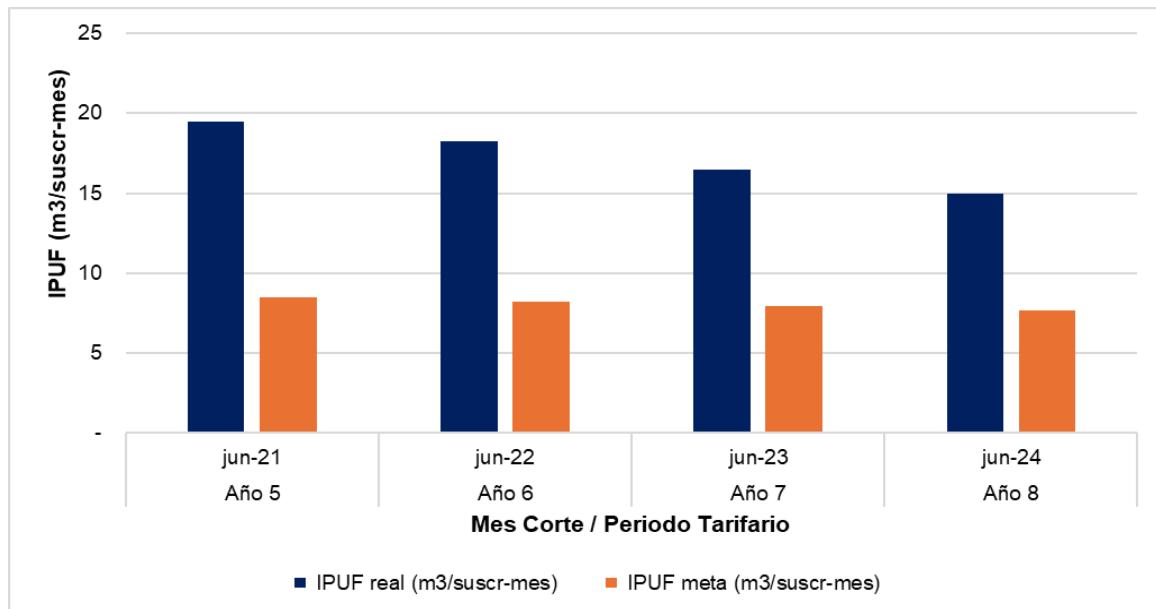
Gráfica 6. Índice de Pérdidas por Usuario Facturado – IPUF Agustín Codazzi

De la gráfica anterior, se debe precisar que los datos entregados son estimados considerando que no se cuenta con los instrumentos de macromedición que le permitan calcular el agua producida y que la cobertura de micromedición efectiva (inferior al 20%), le impide conocer el dato real del agua que se le factura a los usuarios. Por ello, el prestador presuntamente está incumpliendo con lo establecido en el artículo 89 de la Resolución 330 de 2017 modificado por el artículo 23 de Resolución 799 de 2021.

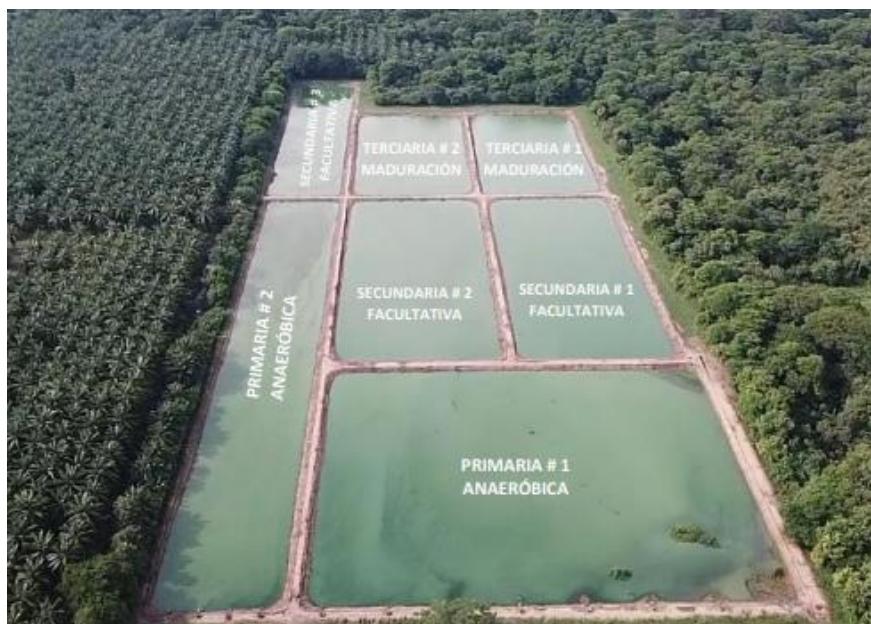
Imagen 20. Sistema de tratamiento de agua residual

Este sistema cuenta con dos fases de tratamiento, una que es el pretratamiento y la otra que se compone de un sistema de lagunas de estabilización. Por ende, a la entrada del sistema de tratamiento se tiene una canal de ingreso que dirige las aguas hacia una canaleta Parshall con garganta de 9 pulgadas donde se realiza la medición del caudal de entrada, de ello, en la visita se evidenció que la regleta utilizada para la medición se encontraba descalibrada, razón por la cual, no era posible realizar la medición del caudal de entrada. Adicional a lo mencionado, al final de la estructura se encuentra una rejilla, cuya función es retener los sólidos grandes que ingresan al sistema.

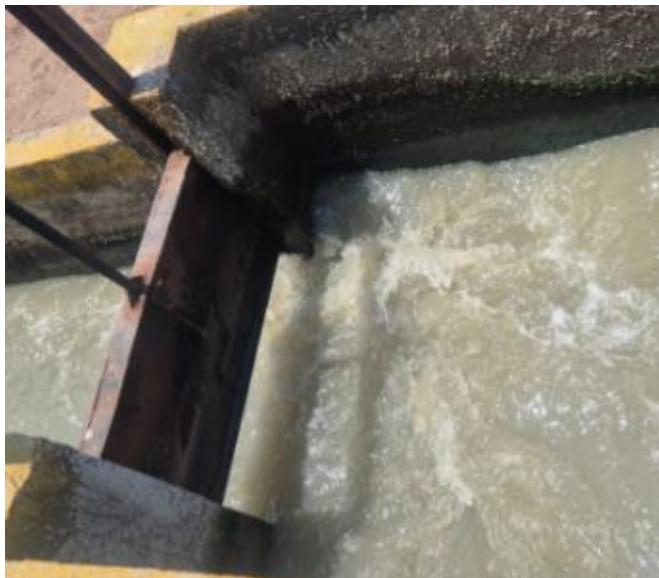
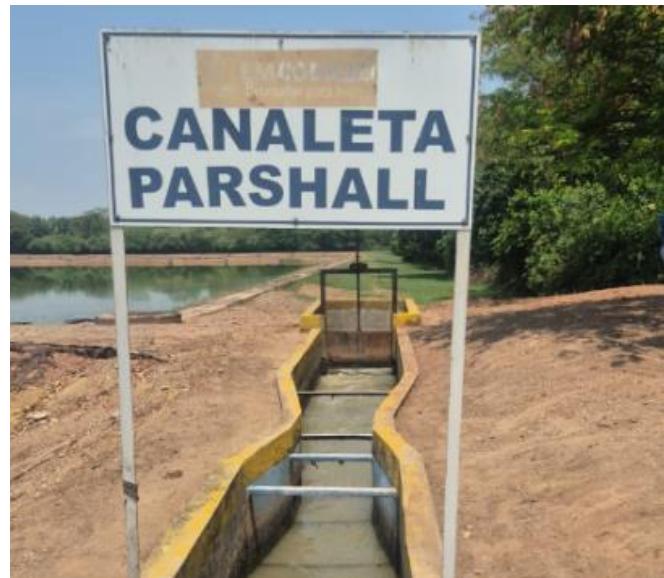
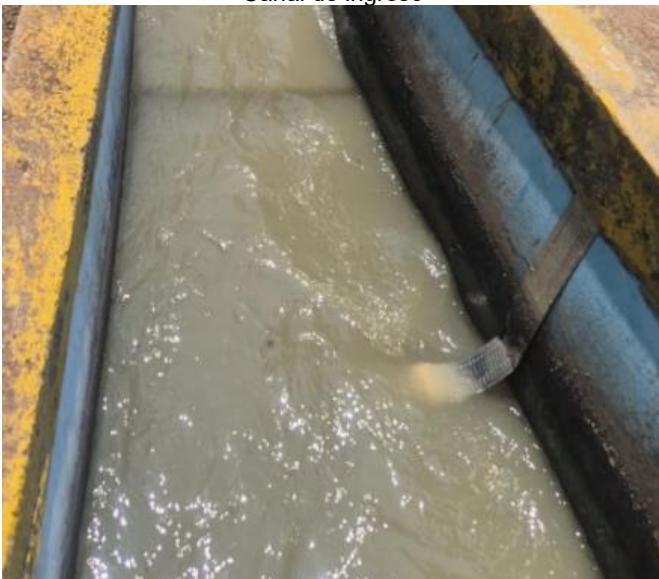
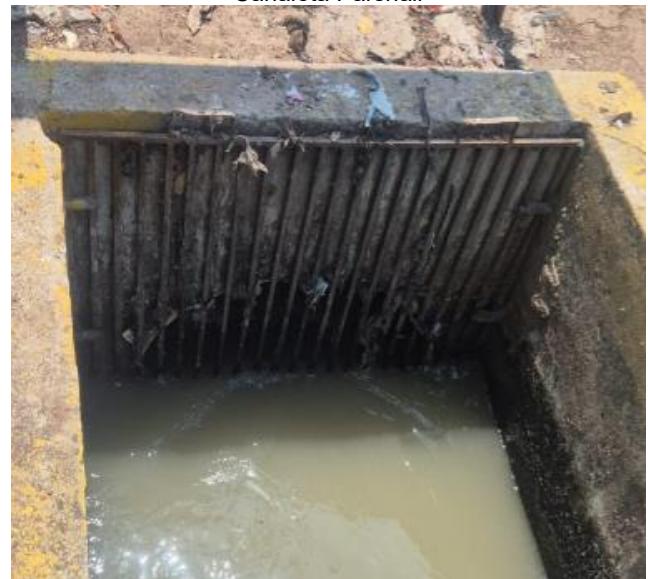
Imagen 21. Componentes Sistema de tratamiento de agua residual

Canal de ingreso

Canaleta Parshall

Regleta canaleta descalibrada

Rejilla

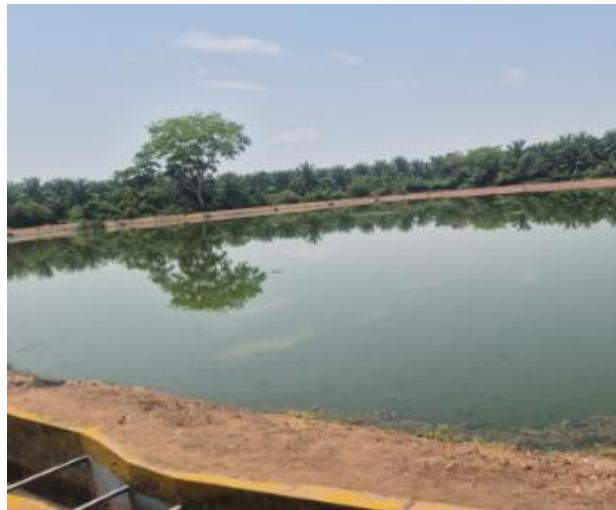
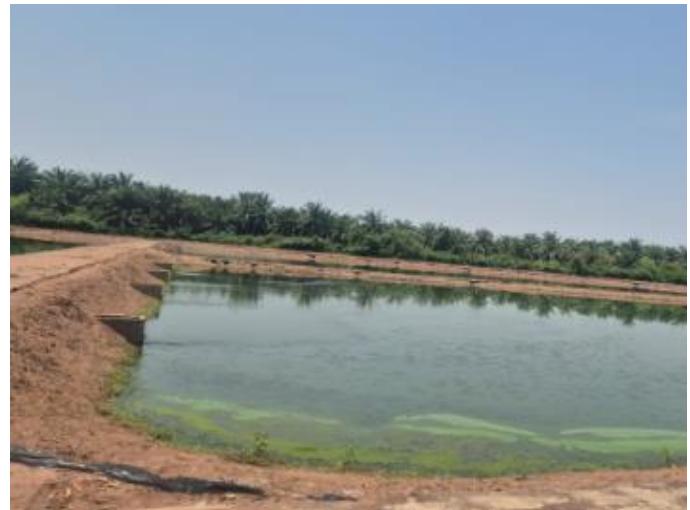
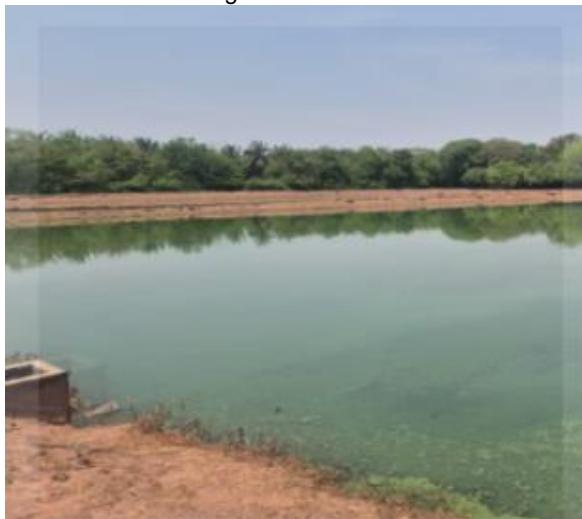
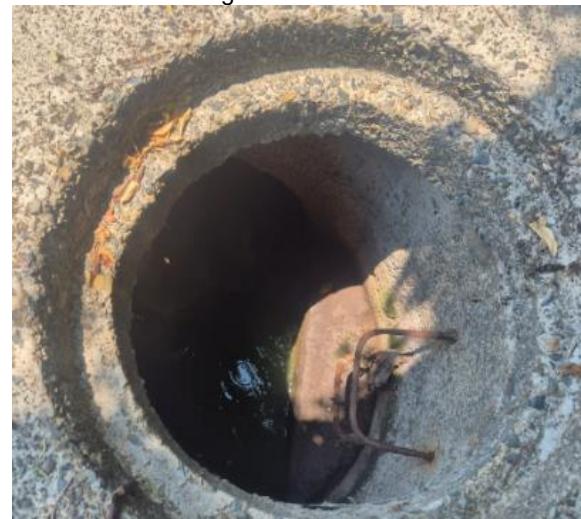
expuesta es robada constantemente por la comunidad, situación que se pudo corroborar en campo ya que ninguna de las lagunas contaba con este recubrimiento en la parte exterior.

Laguna anaerobia

Laguna Facultativa

Laguna maduración

Canal recolección de agua

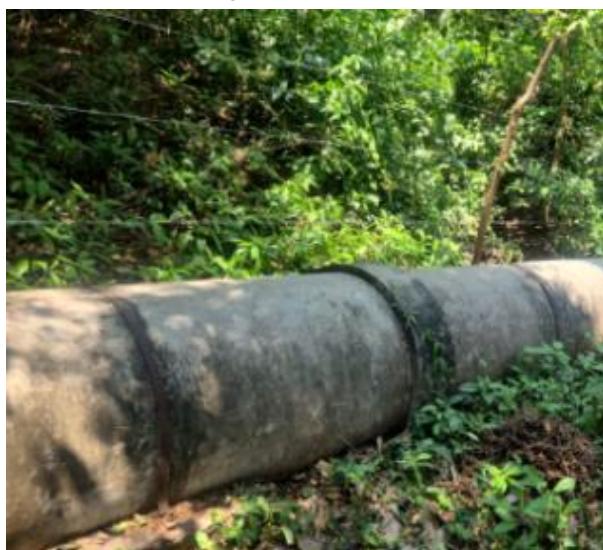
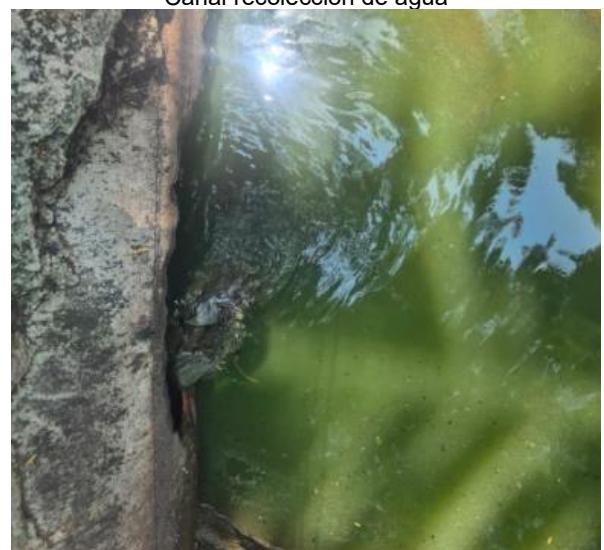
Emisario final

Desviación de agua emisario final
