<b>Superservicios</b>	<b>INFORME DE VIGILANCIA O INSPECCIÓN ESPECIAL, DETALLADA O CONCRETA</b>

<b>1.1</b> Nombre o razón social:	Empresa de Servicios Públicos de Becerril - EMBECERRIL E.S.P.								
<b>1.2</b> NIT:	800154065 - 1								
<b>1.3</b> ID (SUI – RUPS):	654								
<b>1.4</b> Servicio público domiciliario (SPD) prestado objeto de la vigilancia o inspección:	Acueducto y Alcantarillado								
<b>1.5</b> Actividad del SPD objeto de la vigilancia o inspección:	Acueducto: <ul style="list-style-type: none"> <li>• Captación.</li> <li>• Aducción.</li> <li>• Tratamiento.</li> <li>• Conducción.</li> <li>• Almacenamiento.</li> <li>• Distribución.</li> <li>• Comercialización.</li> </ul> Alcantarillado: <ul style="list-style-type: none"> <li>• Recolección.</li> <li>• Conducción de residuos líquidos.</li> <li>• Tratamiento</li> <li>• Disposición final.</li> <li>• Comercialización.</li> </ul>								
<b>1.6</b> Fecha de inicio de operación en la actividad a vigilar o inspeccionar:	<table border="1" data-bbox="605 1428 1410 1567"> <thead> <tr> <th data-bbox="605 1428 1044 1491">Actividad</th> <th data-bbox="1044 1428 1224 1491">Fecha inicio actividades</th> <th data-bbox="1224 1428 14

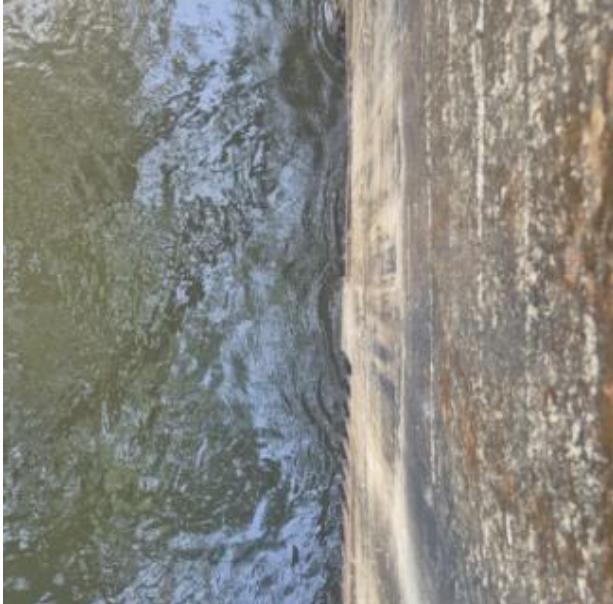
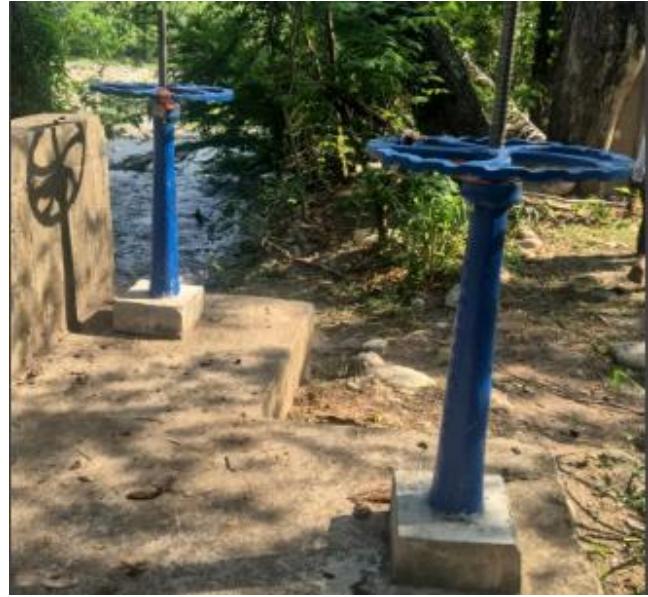
*Imagen 5. Estructura de captación río Maracas*

En cuanto al estado general de la captación, en la visita realizada el 10 de marzo de 2025, se evidenció en buen estado tanto las compuertas como la estructura de captación, sumado a que la bocatoma estaba limpia, lo que permitía el flujo libre del agua.

Bocatoma lateral

Compuertas de cierre

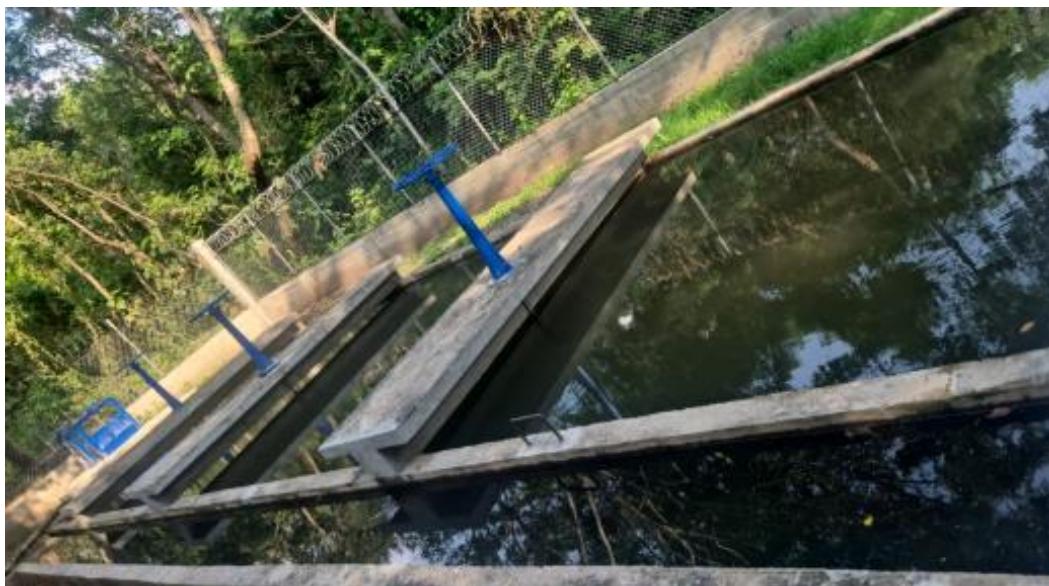
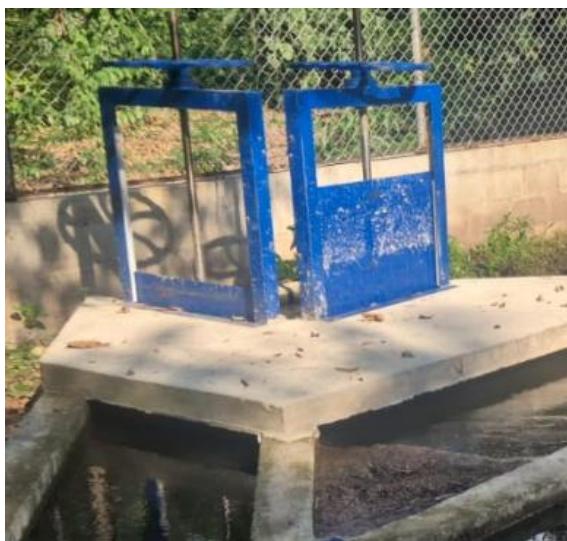
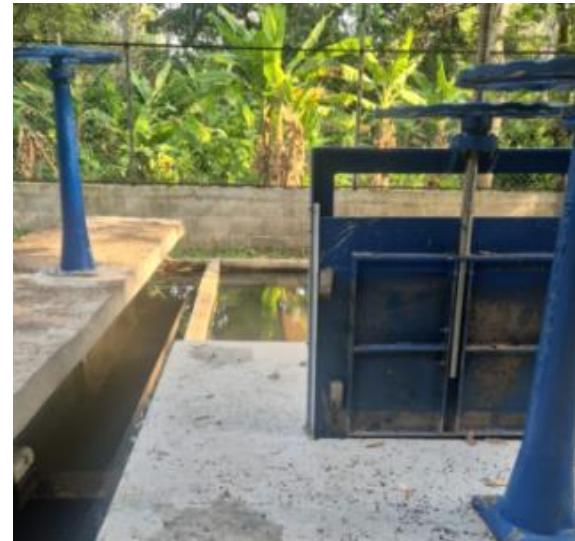
*Imagen 6. Desarenador Maracas*

Finalmente, en la visita realizada el 10 de marzo de 2025, se evidenció que las compuertas y la infraestructura del desarenador se encontraban en buen estado.

Desarenador Maracas

Salida desarenador

Compuertas entrada desarenador

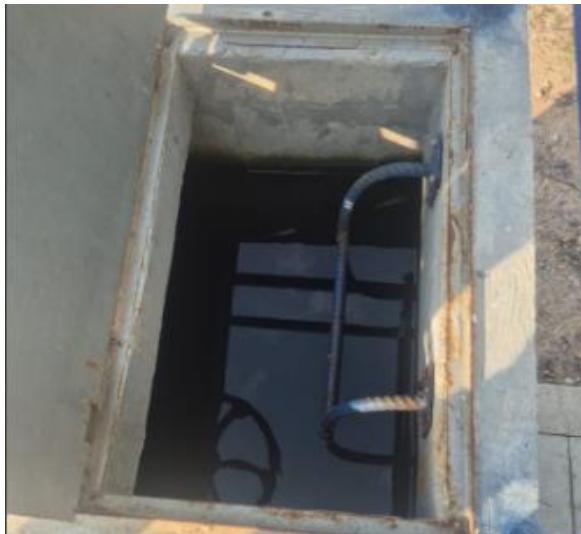
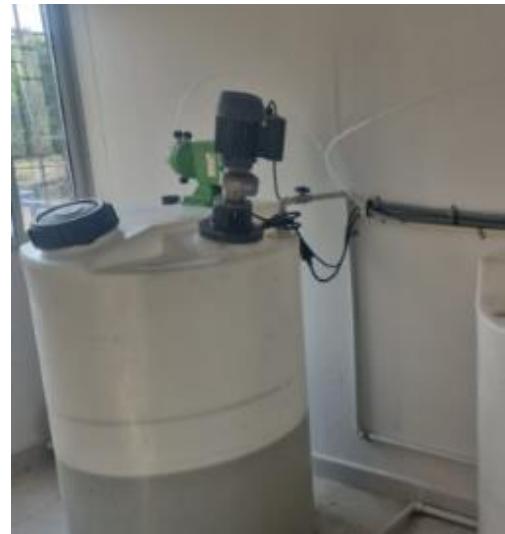
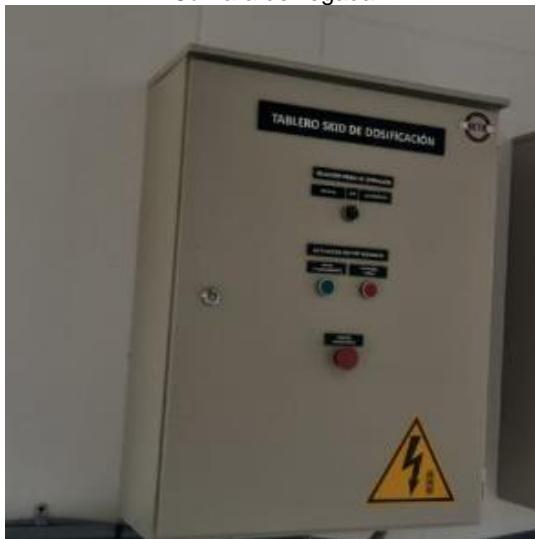
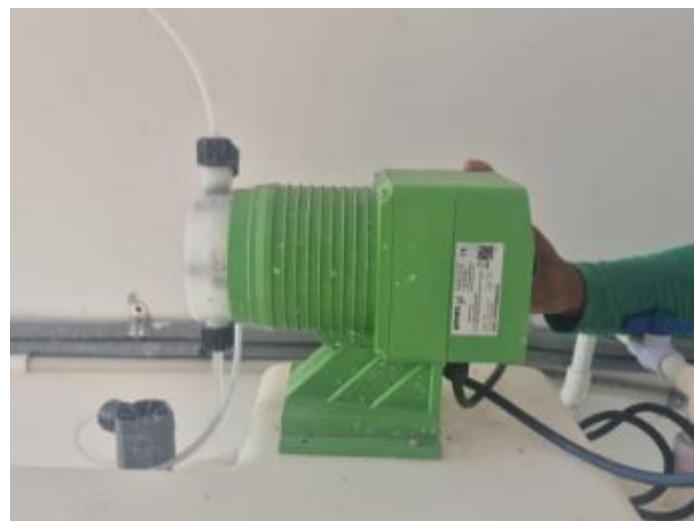
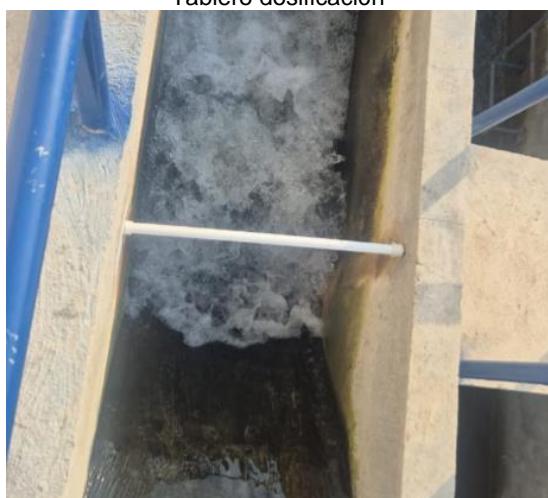
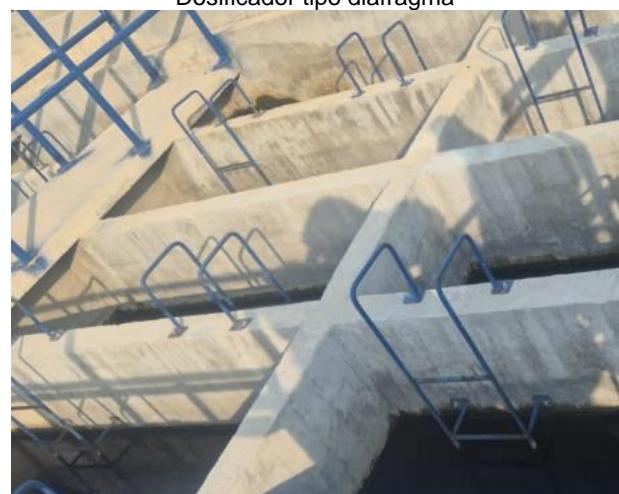
*Imagen 7. Componentes Planta de tratamiento Maracas*

Cámara de llegada

Almacenamiento Policloruro de aluminio

Tablero dosificación

Dosificador tipo diafragma

Vertedero y flauta de dosificación

Floculadores

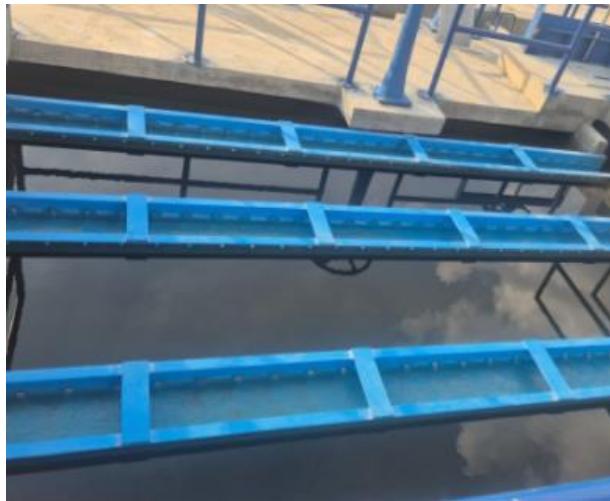
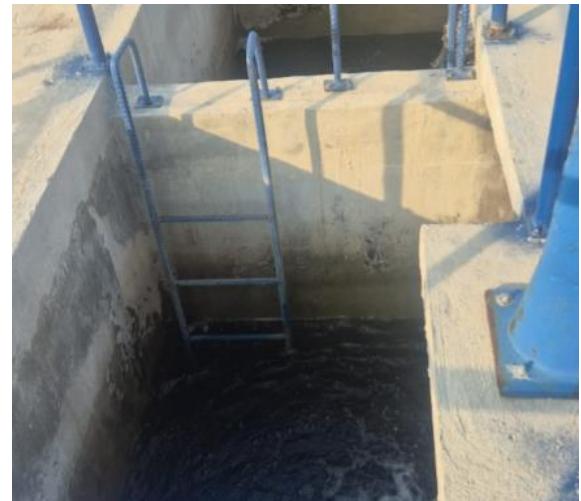
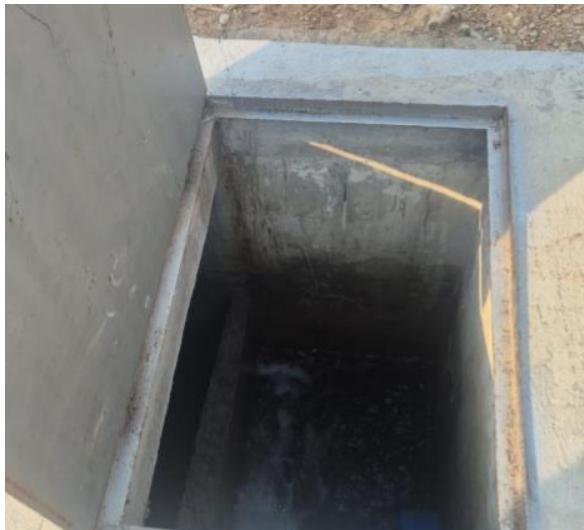
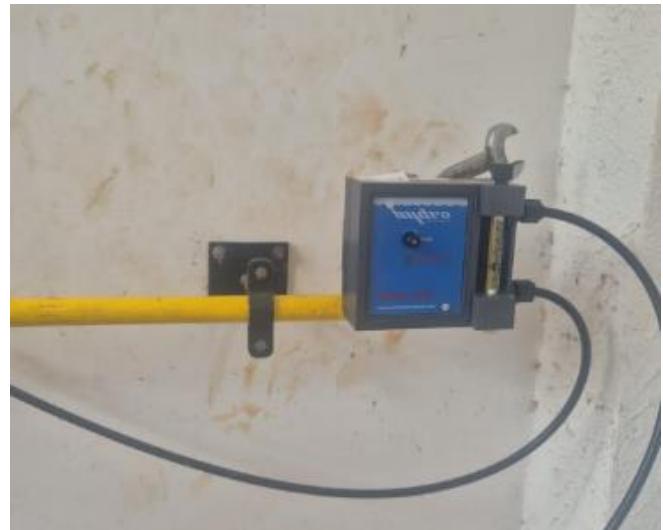
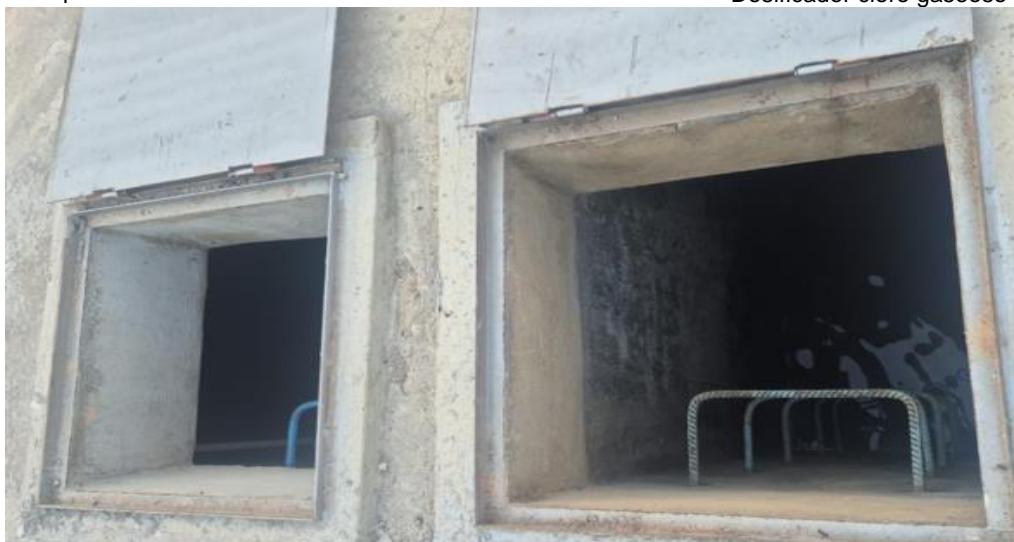
Sedimentador

Filtros

Tanque contacto de cloro

Dosificador cloro gaseoso

Tanque de almacenamiento

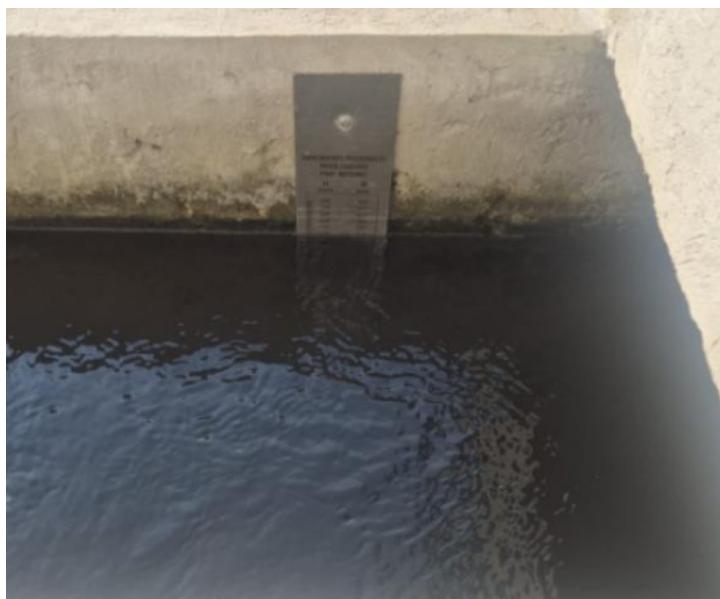
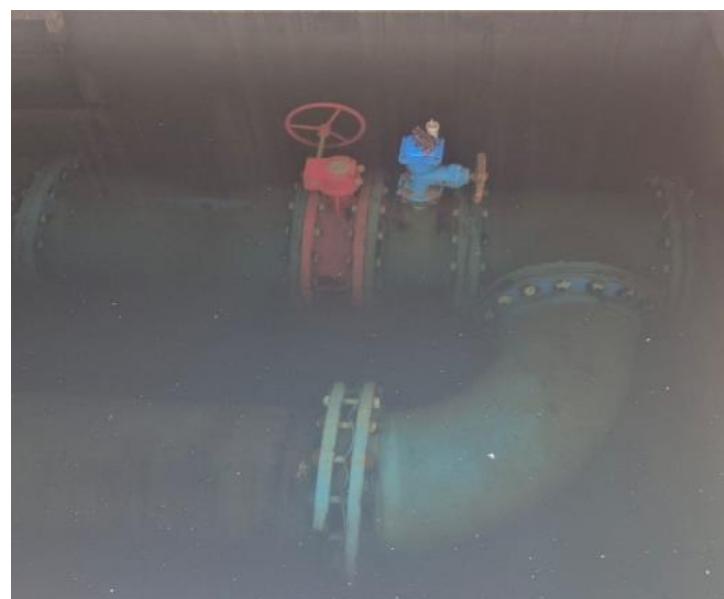
*Imagen 8. Macromedición entrada y salida de la planta*

En ese sentido, para la medición a la salida de la planta 3, la empresa presuntamente estaría incumpliendo lo estipulado en el parágrafo 4 del artículo 73 de la Resolución 330 de 2017 modificado por el artículo 19 de la Resolución 799 de 2021.

Regleta vertedero de entrada

Macromedidor salida planta

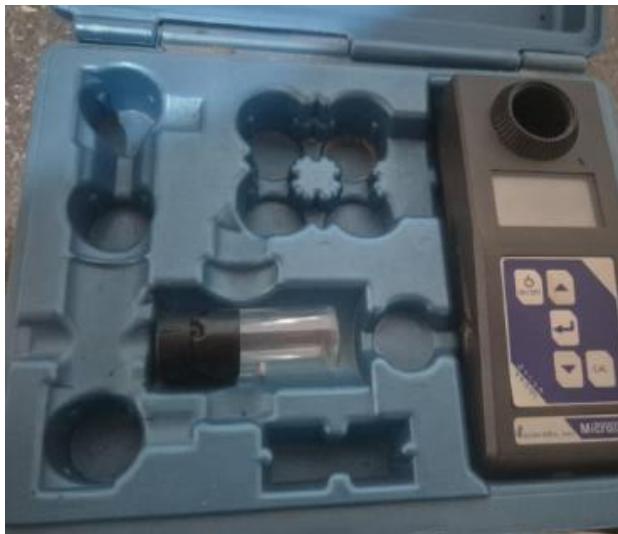
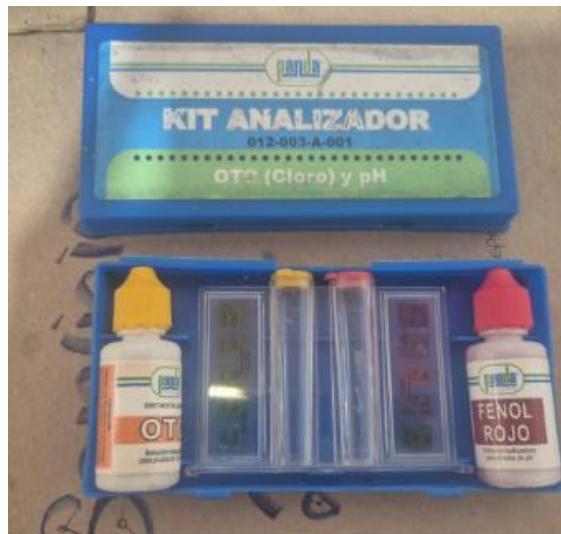
*Imagen 9. Equipos laboratorio de control*

De lo anterior, se tiene que el prestador no entregó el plan metrológico correspondiente, el cual detalla las frecuencias de mantenimiento y calibración requeridas para cada uno de los equipos del laboratorio.

Turbidímetro

Kit analizador

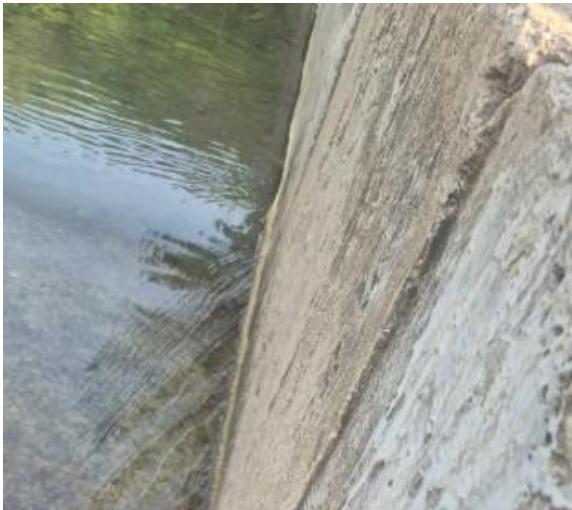
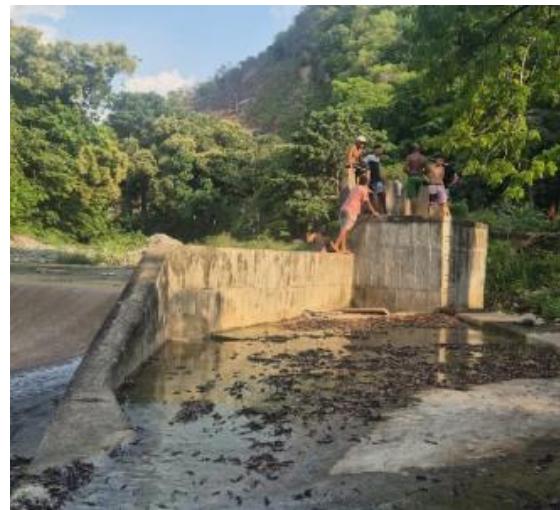
*Imagen 10. Estructura de captación río Socomba*

Bocatoma lateral

Estructura de captación

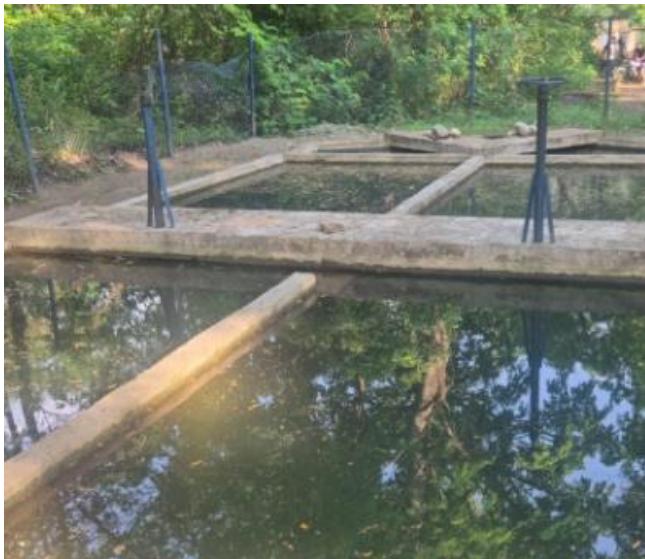
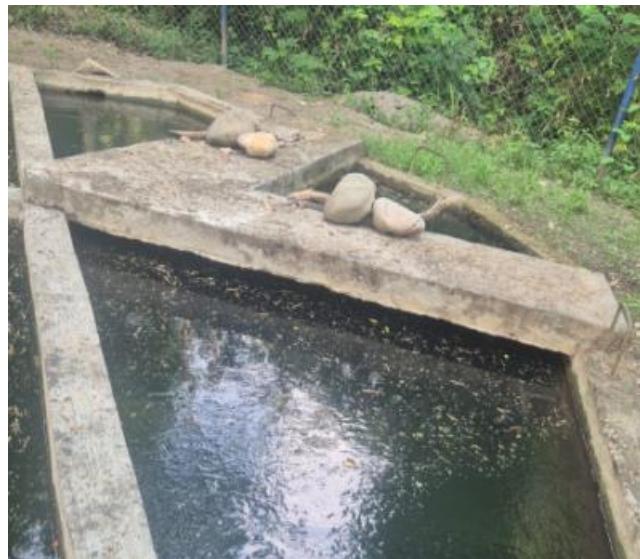
*Imagen 11. Desarenador Socomba*

Ahora bien, en la visita realizada el 10 de marzo de 2025, se evidenció que las compuertas del desarenador presentaban desgaste estructural y que uno de los módulos tenía presencia de vegetación.

Desarenador

Cámara de llegada

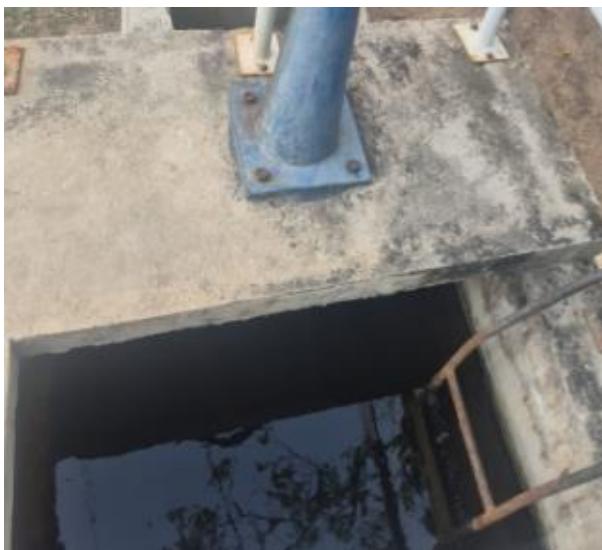
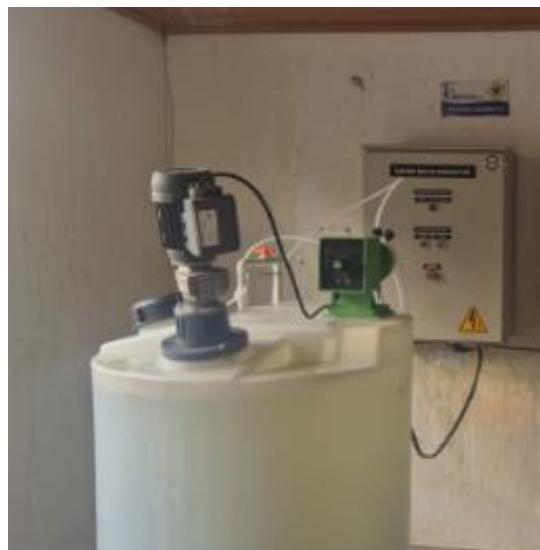
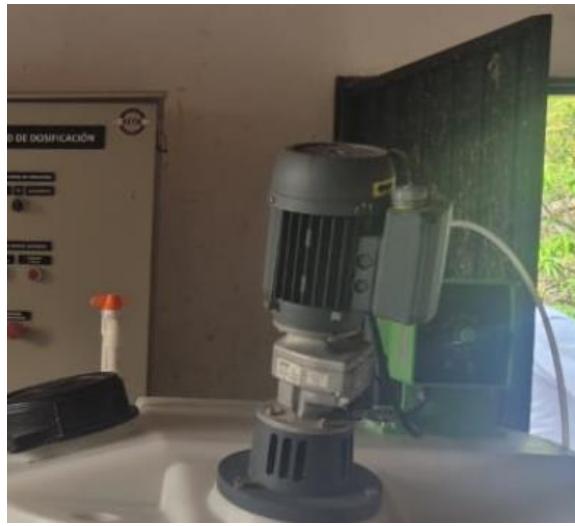
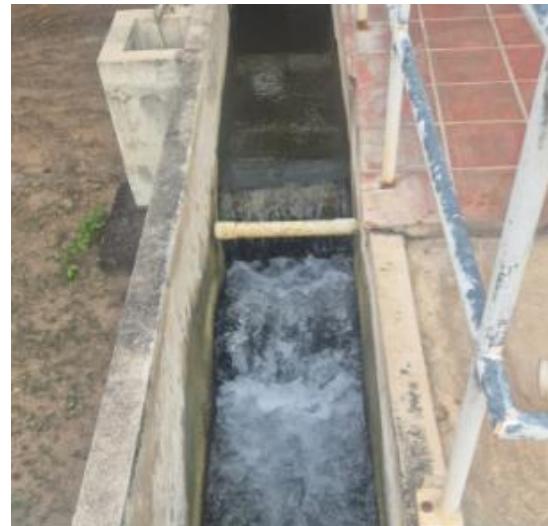
Imagen 12. Componentes Planta de tratamiento Socomba

Una vez el agua es tratada, es llevada hacia el tanque de almacenamiento que cuenta con una capacidad de 1.000 m<sup>3</sup>, y desde donde se inicia la conducción de agua hacia el municipio con una línea de 12 pulgadas en PVC.

Cámara de llegada

Almacenamiento Policloruro de aluminio

Dosificador tipo diafragma

Vertedero y flauta de dosificación

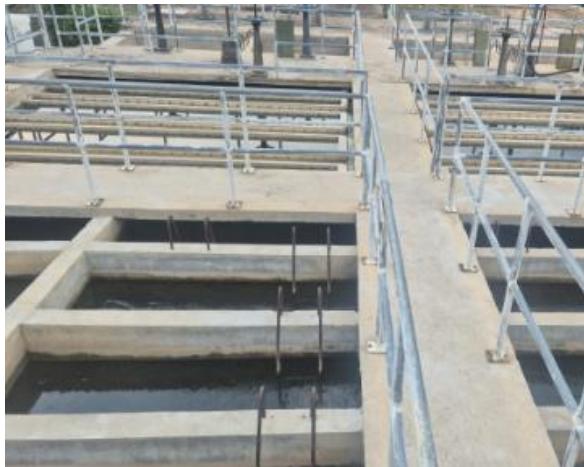
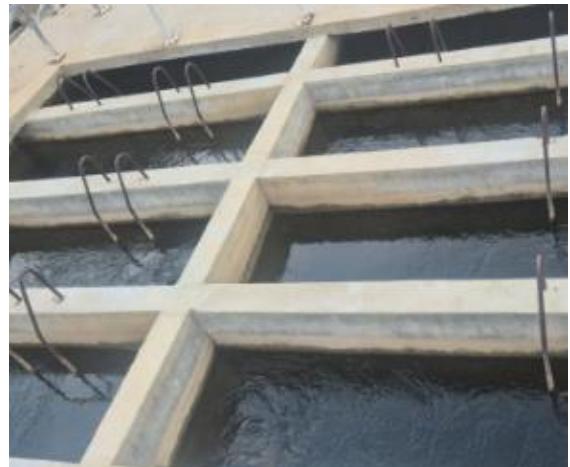
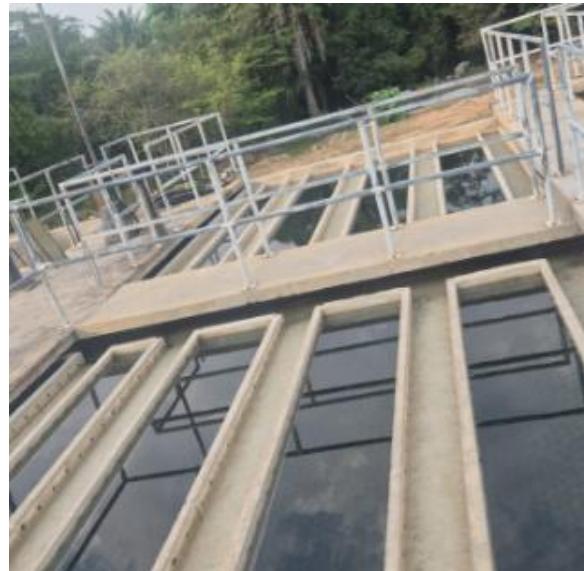
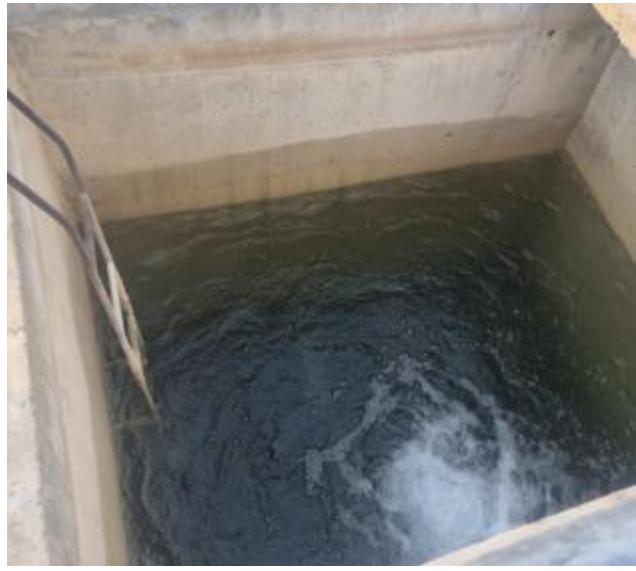
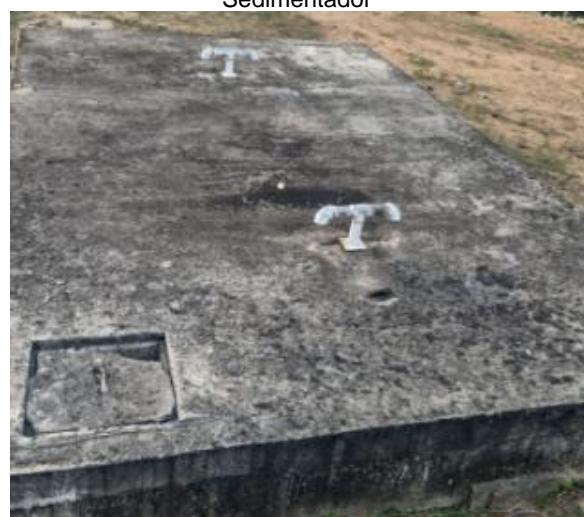
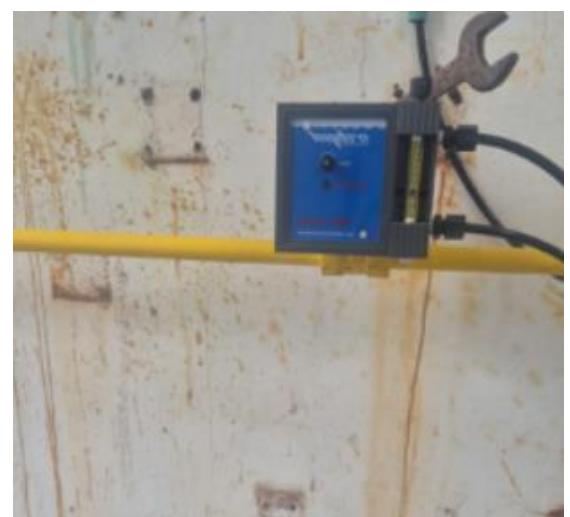
Floculadores y sedimentadores

Floculadores

Sedimentador

Filtros

Tanque contacto de cloro

Dosificador cloro gaseoso

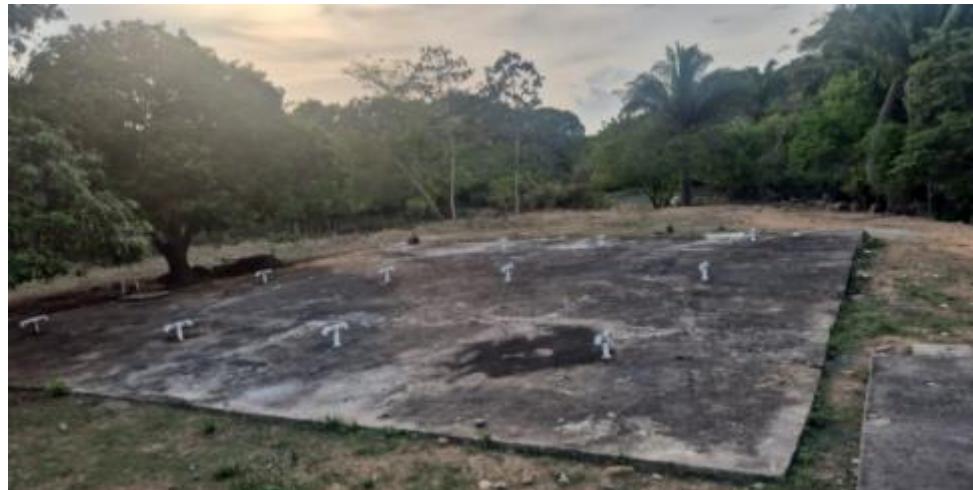
Tanque de almacenamiento

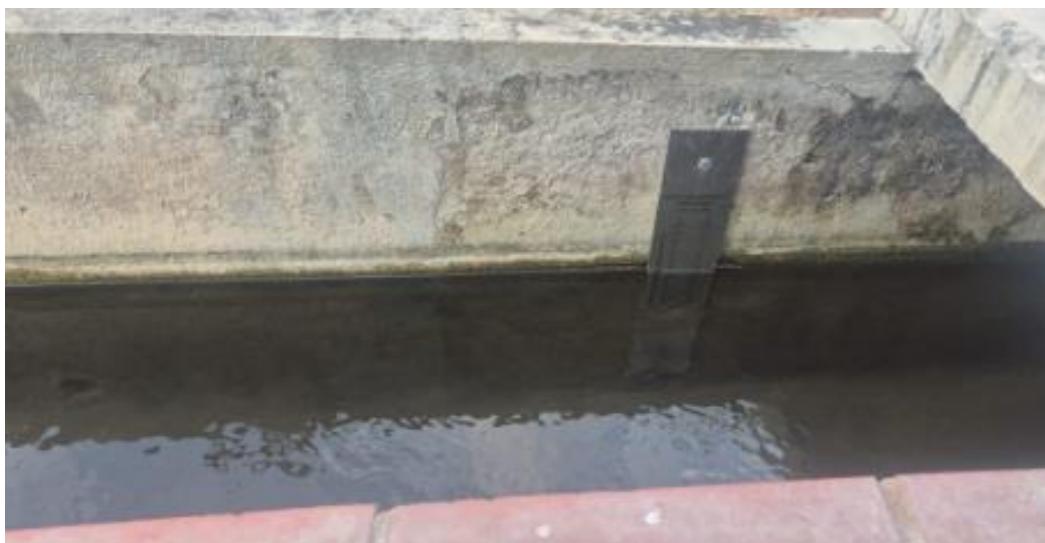
*Imagen 13. Regleta vertedero de entrada*

En ese sentido, para la medición a la salida de la planta 4, la empresa presuntamente estaría incumpliendo lo estipulado en el artículo 86 de la Resolución 1096 del 2000.

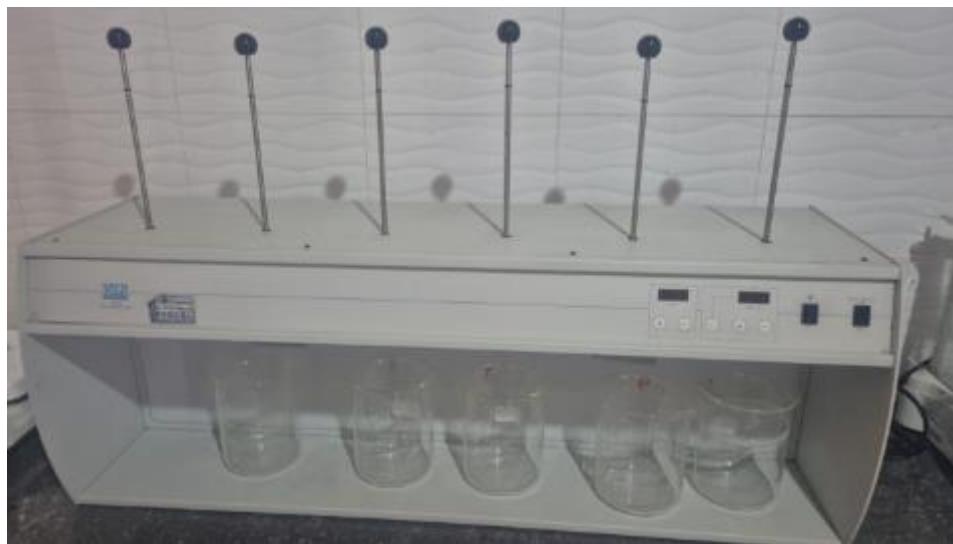
*Imagen 14. Test de jarras*

El prestador cuenta con un cuarto ubicado en las instalaciones de la planta, en el cual se realiza dos (2) veces al día el control del proceso a la entrada y salida del sistema con el fin de garantizar la calidad del agua tratada. Para ello, se cuenta con un turbidímetro y con un kit analizador para la medición de cloro residual libre y pH. De manera adicional, cuentan con un equipo de jarras, que, de acuerdo con lo informado en visita, es utilizado a necesidad en función de la turbiedad presente en el agua.

Pese a ello, se tiene que el prestador no entregó el plan metrológico correspondiente, el cual detalla las frecuencias de mantenimiento y calibración requeridas para cada uno de los equipos del laboratorio.

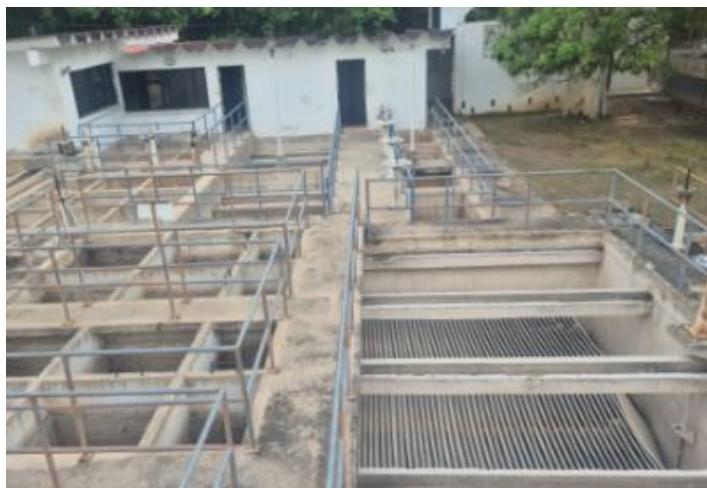
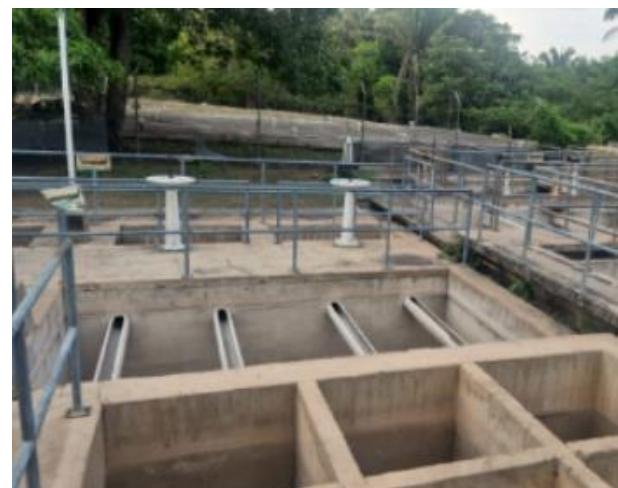
*Imagen 15. Plantas de tratamiento 1 y 2*

Las plantas de tratamiento 1 y 2 tienen un caudal de diseño de 40 y 30 l/s, respectivamente, son de tipo convencional y cuentan con los procesos de coagulación, floculación, sedimentación, filtración y desinfección. El coagulante adicionado al proceso de tratamiento era Sulfato de Aluminio tipo A. De estas plantas, en la visita realizada en marzo de 2025, se informó que salieron de operación en junio de 2024 dada la entrada en operación de la planta de tratamiento Maracas.

Planta de tratamiento 2

Planta de tratamiento 1

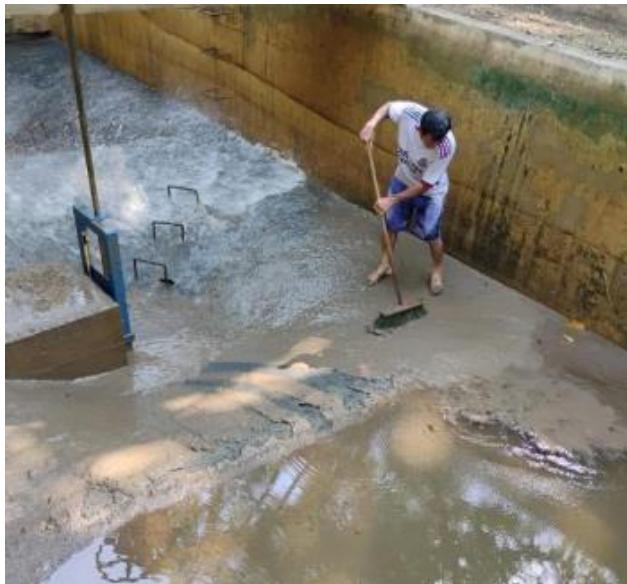
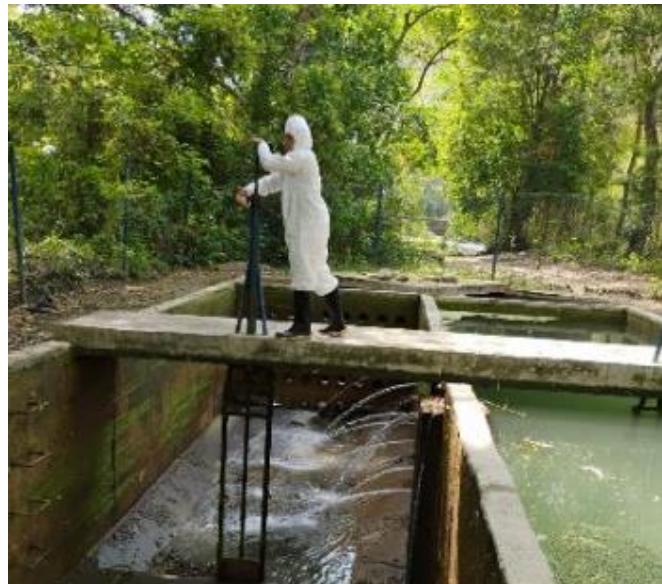
Imagen 16. Mantenimiento desarenador

## Desarenador Maracas

## Desarenador Socomba

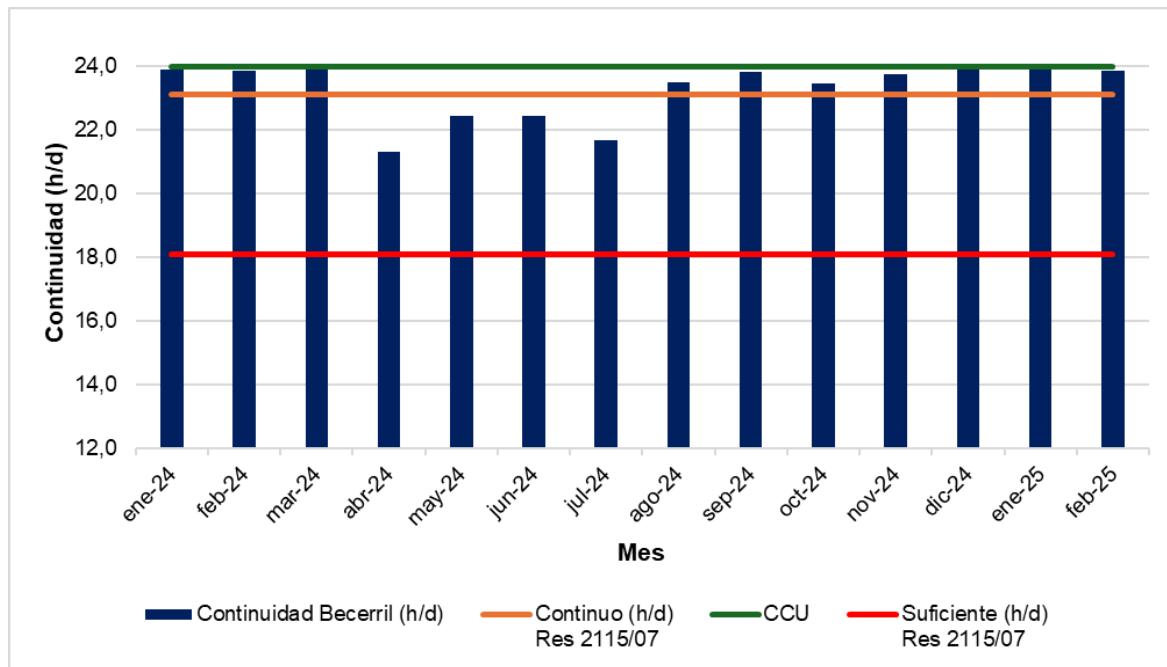
Gráfica 2. Continuidad del servicio de Acueducto Becerril

De acuerdo con la información suministrada por EMBECERRIL E.S.P., a continuación, se presenta el comportamiento de la continuidad del servicio público de acueducto en el municipio de Becerril durante el año 2024 y al primer bimestre de 2025.

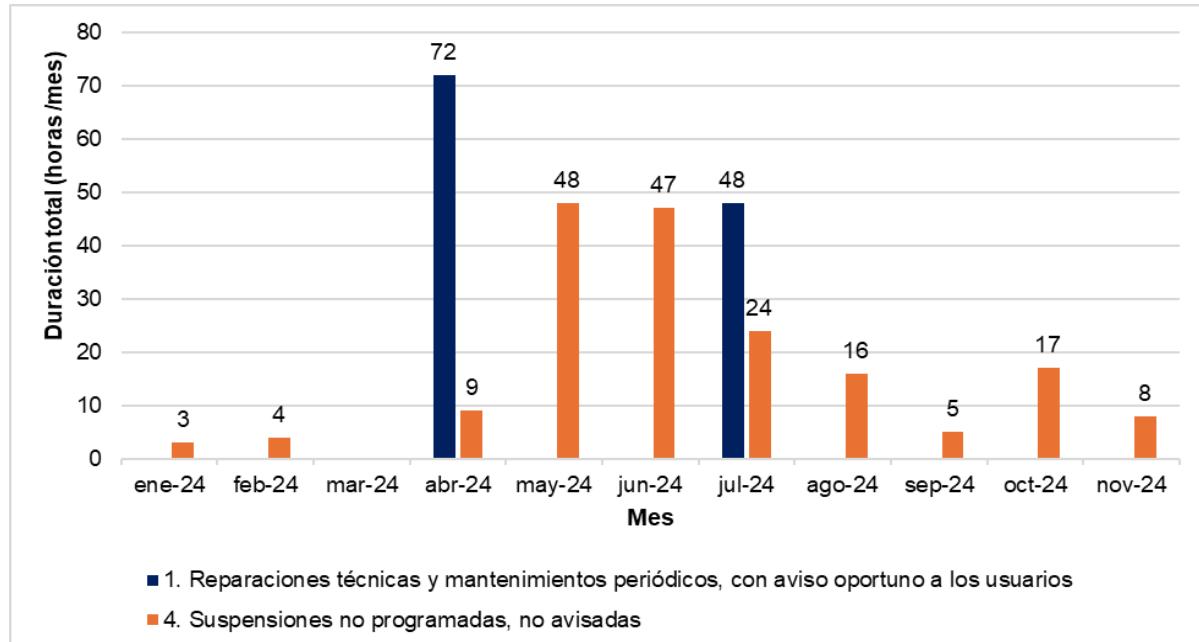
Gráfica 3. Duración suspensiones del servicio de acueducto por tipo

En la gráfica anterior, se evidencia que las suspensiones por reparaciones técnicas con aviso oportuno a los usuarios se presentaron únicamente en los meses de abril y julio de 2024, momento que coincide con la entrada en operación de la planta Maracas dadas las conexiones y pruebas hidráulicas que se realizaron para su puesta a punto.

Ahora bien, se observa que los eventos de suspensiones no programadas ni avisadas no han tenido una duración superior a las 24 horas a excepción de meses puntuales, como lo fueron mayo y junio de 2024, donde se presentaron suspensiones de más de 40 horas asociadas con daños en la red dadas las conexiones y pruebas hidráulicas que se estaban realizando para poner en funcionamiento la planta Maracas.

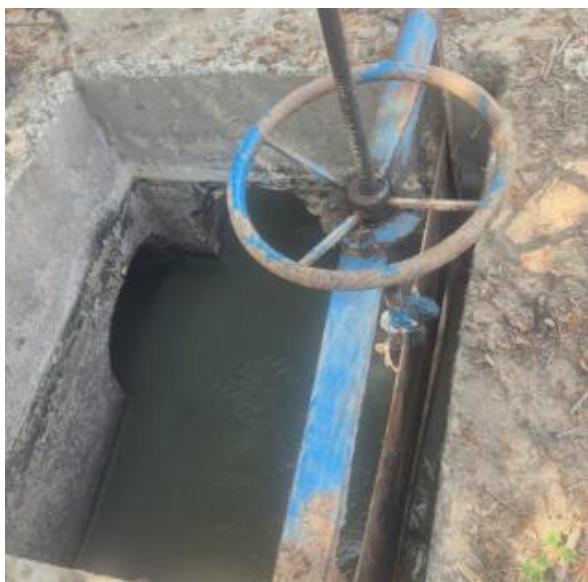
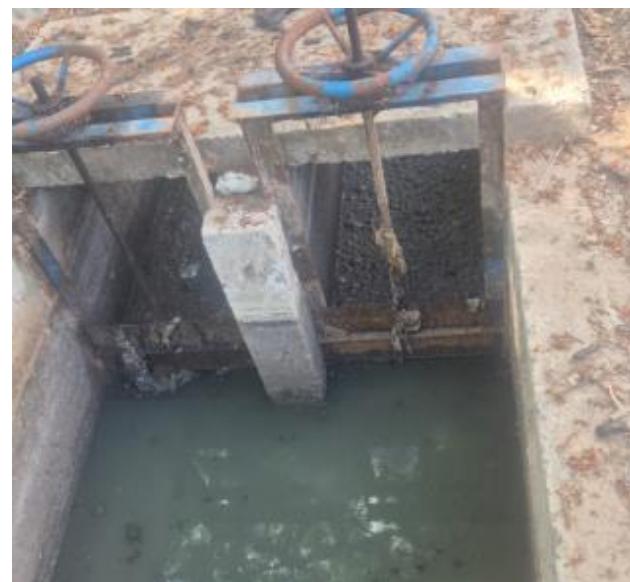
*Imagen 20. Componentes Sistema de tratamiento de agua residual*

Cámara de llegada y by – pass

Compuertas al desarenador

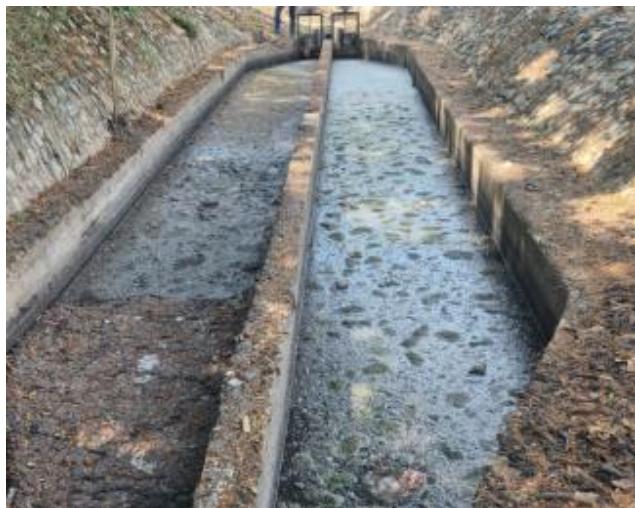
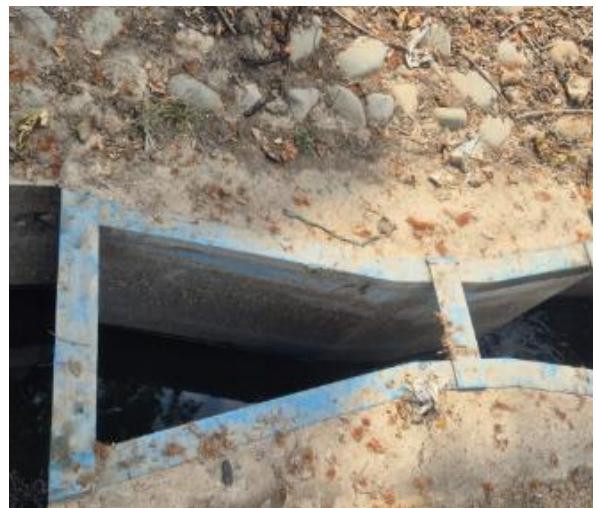
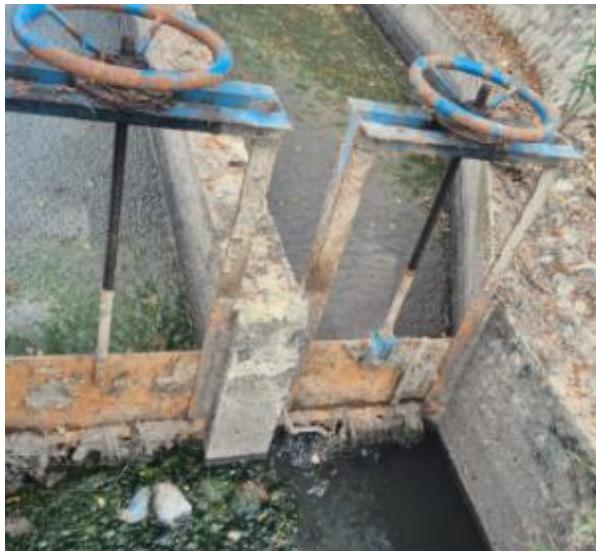
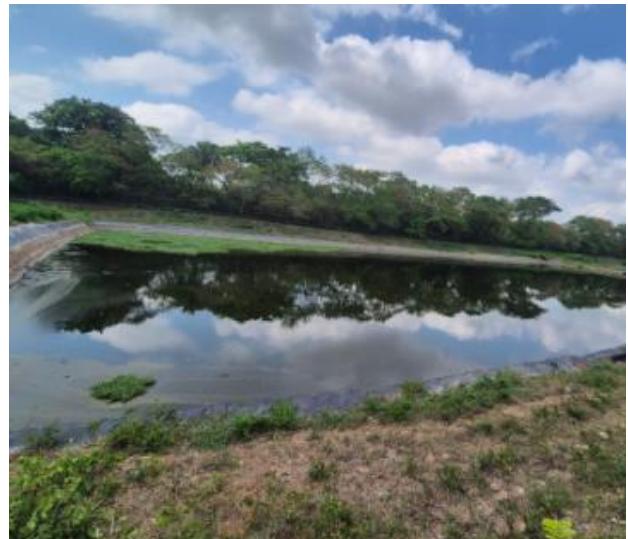
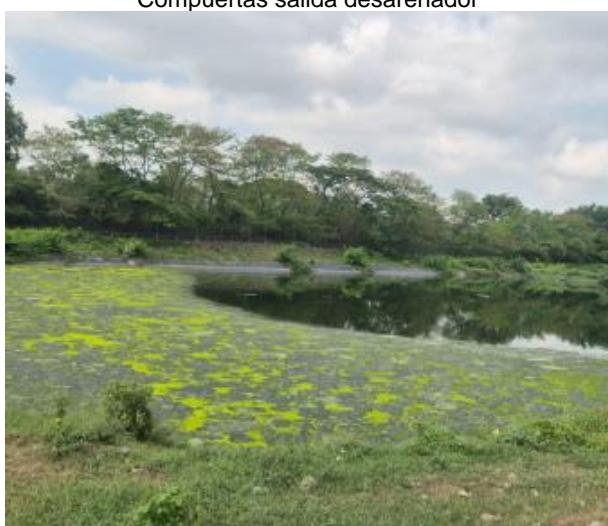
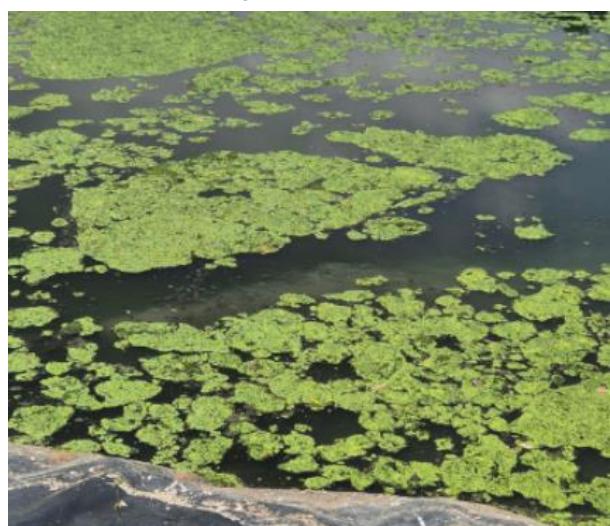
Desarenador

Canaleta Parshall

Compuertas salida desarenador

Laguna anaerobia

Laguna facultativa

By – pass laguna de maduración

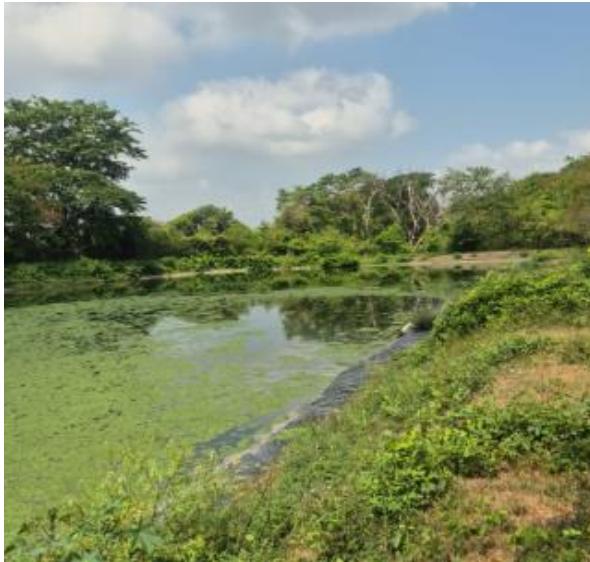
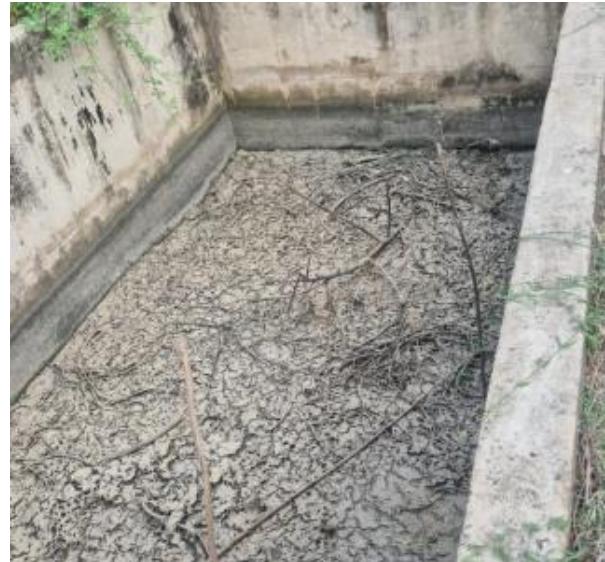
Laguna de maduración

Lecho de secado
