<b>Superservicios</b>	<b>INFORME DE VIGILANCIA O INSPECCIÓN ESPECIAL, DETALLADA O CONCRETA</b>	  <b>SIGME</b>
--	--	---

- 1.1 Nombre o razón social:** EMPRESA DE SERVICIOS PÚBLICOS DE FUSAGASUGÁ E.S.P.
- 1.2 NIT:** 890680053 – 6
- 1.3 ID (SUI - RUPS):** 403
- 1.4 Servicio público domiciliario (SPD) prestado objeto de la vigilancia o inspección:** Acueducto y Alcantarillado.

- 2.1 Año del programa al que pertenece la acción:** 2023.
- 2.2 Clase acción:** Vigilancia
- 2.3 Motivo de la acción:** Detallada
- 2.4 Origen causal de la acción:** Evaluación de Gestión y Resultados
- 2.5 Ubicaciones físicas o virtuales objeto de la acción:**
- Visita al municipio de Fusagasugá realizada del 21 al 23 de marzo de 2023 para verificar el estado de la infraestructura de los sistemas de acueducto y alcantarillado operados por la EMPRESA DE SERVICIOS PÚBLICOS DE FUSAGASUGÁ E.S.P.
  - Documentación suministrada por el prestador en carpeta virtual “<https://drive.google.com/drive/folders/1jPF1b6K1Csuj7OzyCypTkMxJ77IIMorM>” y remitida por correo electrónico, el cual fue oficializado mediante radicado SSPD No. 20235291249972 del 31 de marzo de 2023.

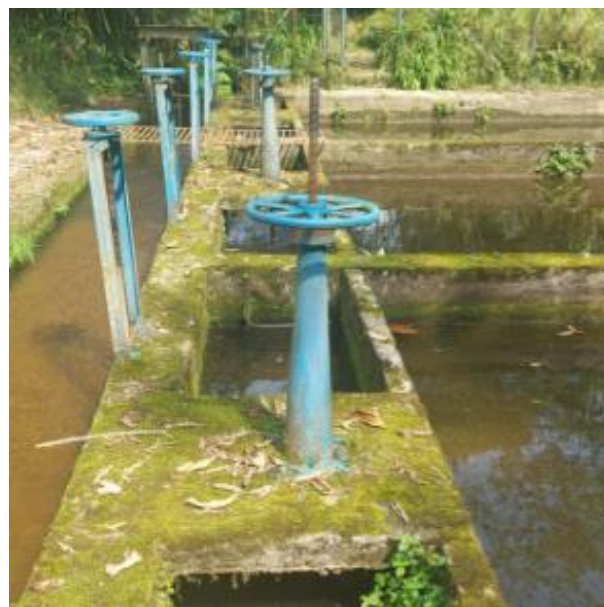
El agua captada es llevada a un canal en concreto que cuenta con una pantalla de aquietamiento y una compuerta tipo guillotina con un alto grado de deterioro, esta última conduce el agua al vertedero de

Compuerta tipo guillotina – canal en concreto

Compuestas tipo guillotina y válvulas de fondo

<sup>4</sup> Tanto las compuestas tipo guillotina, a la entrada y salida del desarenador, como la válvula de fondo al momento de la visita presentaban alto grado de oxidación.

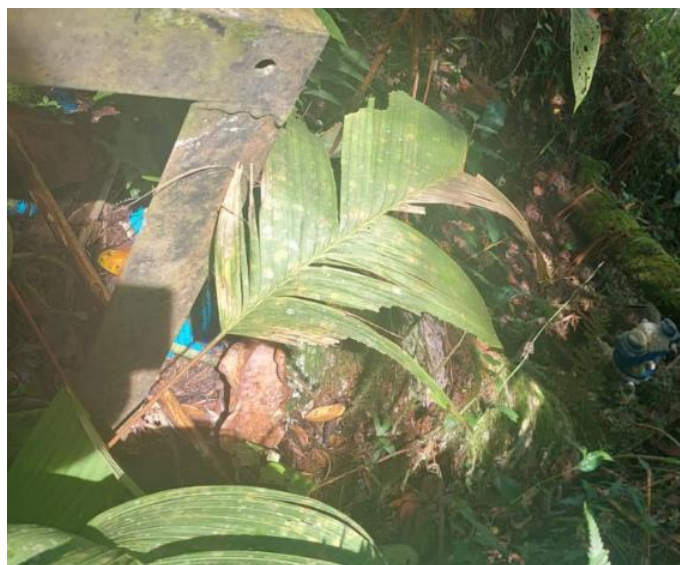
Línea de aducción 18" concreto

Ventosa línea de aducción

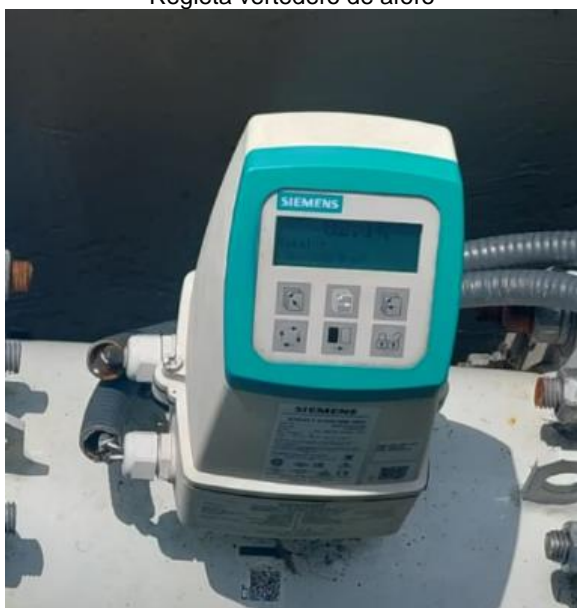
Macromedidor entrada PTAP fuera de funcionamiento

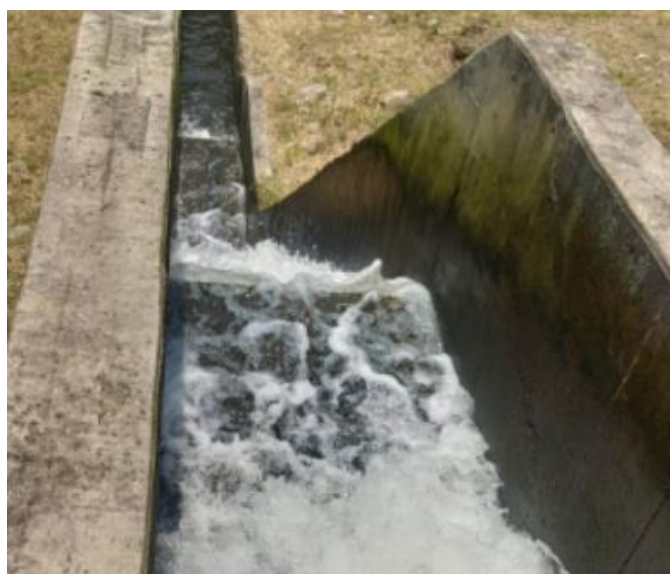
Cabezal de descarga

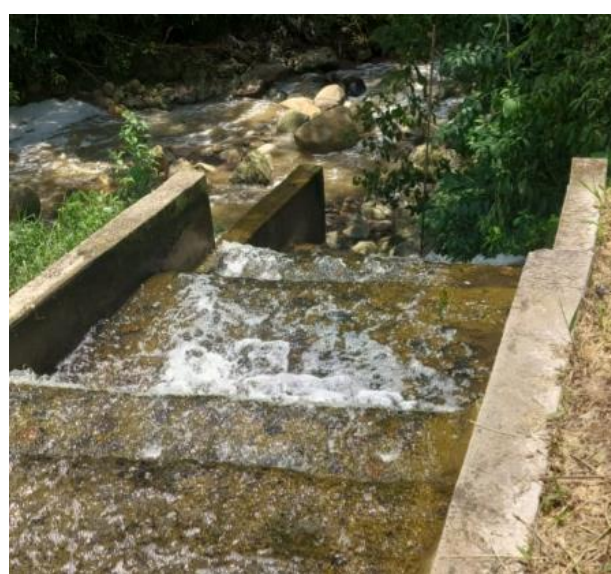
Emisario final
