Superservicios	INFORME DE VIGILANCIA O INSPECCIÓN ESPECIAL, DETALLADA O CONCRETA

1.1 **Nombre o razón social:** VEOLIA AGUAS DEL ARCHIPIÉLAGO S.A. E.S.P.

1.4 **Servicio público domiciliario (SPD) prestado objeto de la vigilancia o inspección:**
Acueducto y Alcantarillado.

- Visita a la Isla de San Andrés realizada del 21 al 24 de noviembre de 2023 para verificar el estado de la infraestructura de los sistemas de acueducto y alcantarillado operados por la VEOLIA AGUAS DEL ARCHIPIÉLAGO S.A. E.S.P.
- Documentación suministrada por el prestador en carpeta virtual <https://drive.google.com/drive/folders/1hiLWNyeTQG7GZGZQWjKf19I27LG92ir4> y remitida por correo electrónico, el cual fue oficializado mediante radicado SSPD No. 20235294750452 del 11 de diciembre de 2023.

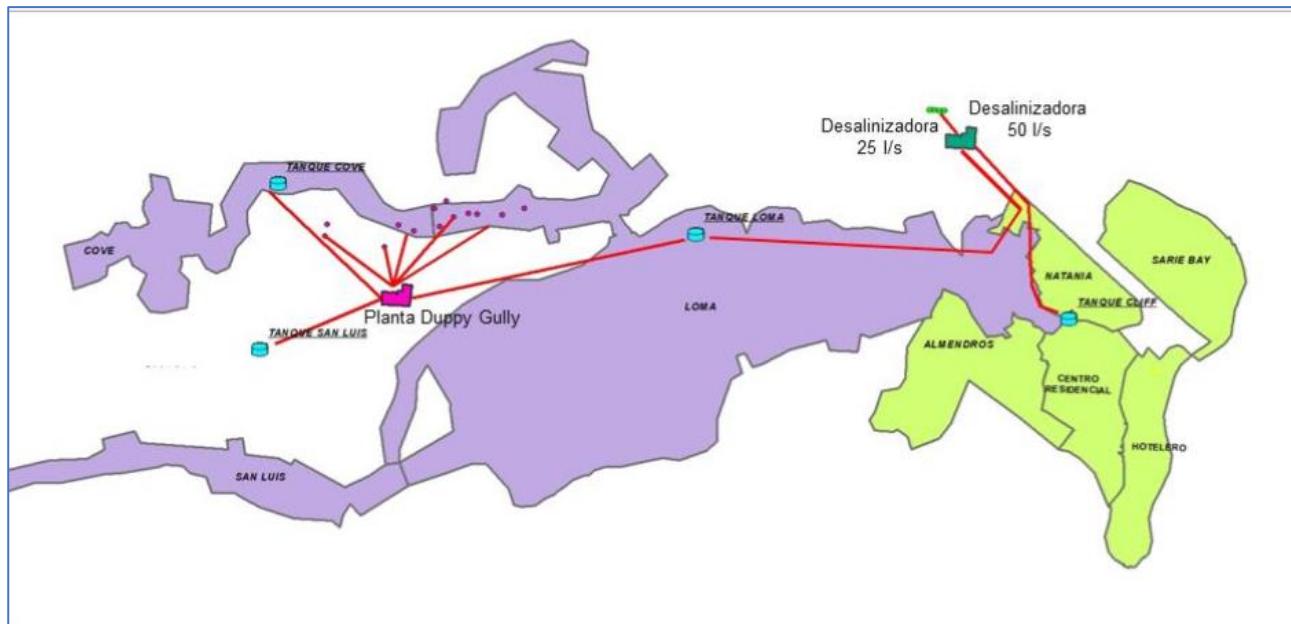
Imagen 10. Esquema General del Sistema de acueducto San Andrés²

A continuación, se describe con mayor detalle la infraestructura del sistema de acueducto de la Isla.

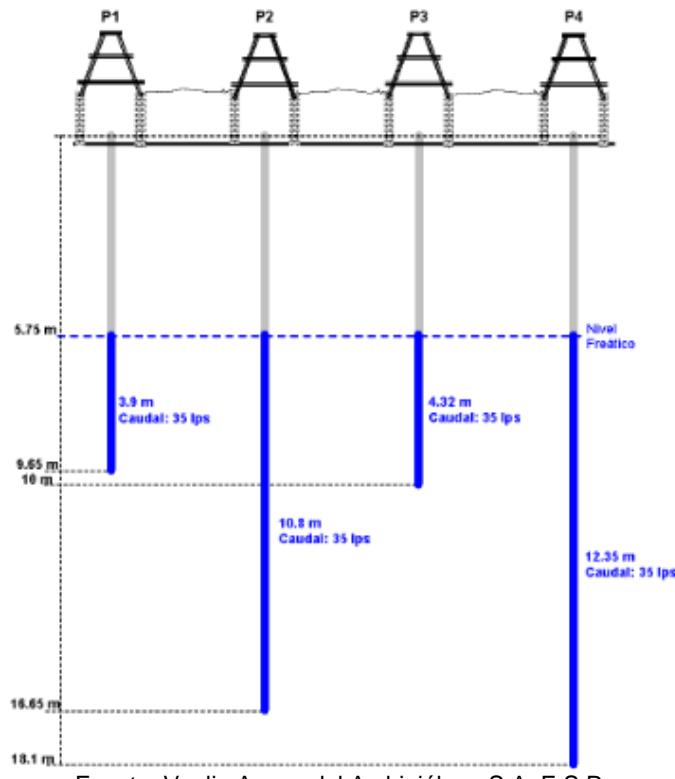
Imagen 12. Profundidad y caudal pozos costeros

Respecto a los instrumentos de macromedición en los puntos de captación, en la visita realizada el 8 de junio de 2022 se evidenció que la empresa no cuenta con instrumentos de macromedición independientes para cada pozo, en ese sentido el agua captada se determina a partir de macromedidor que se encuentra a la entrada de la PTAP, el cual al momento de la visita se encontraba funcionando.

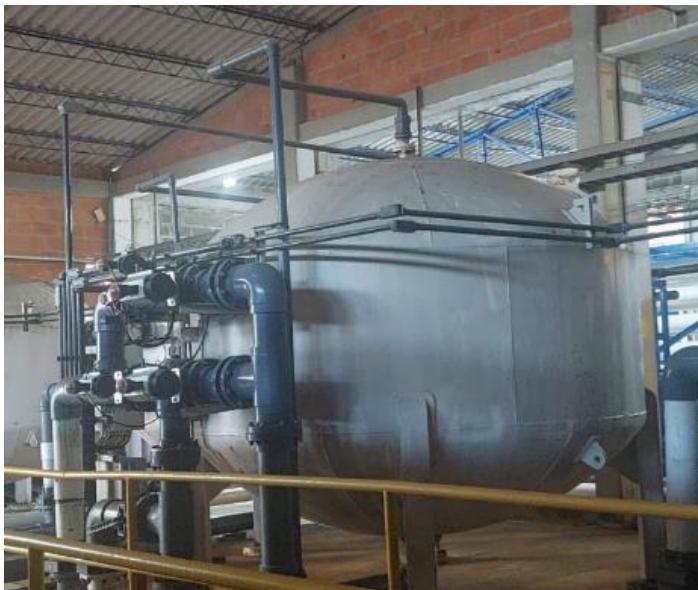
Imagen 13. Planta desalinizadora de 50 l/s

Unidades de filtración multicapa

La planta cuenta con el proceso de pretratamiento que consiste en dos unidades de filtración multicapa de Sílex/Hidroantracita para eliminar turbidez y los sólidos en suspensión, dichos filtros disponen de transmisores de presión que permiten detectar la pérdida de carga. No obstante, dichas unidades en la visita realizada el 21 de noviembre 2023 estaban fuera de servicio por un daño en la tubería que conducía el agua hasta dicho punto; adicionalmente, la empresa informó que uno de los filtros estaba para cambio y que el otro debía ser reparado. Ante esta situación, se estaban utilizando las unidades de filtración multicapa de la planta desalinizadora de 50 l/s.

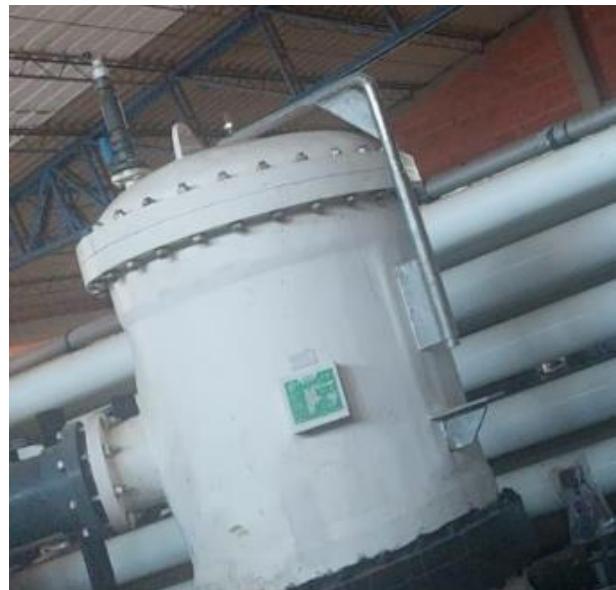
Microfiltros

El agua prefiltrada y acondicionada químicamente alimenta a la microfiltración que tiene por objeto el retener las partículas que se puedan fugar de los filtros, protegiendo las bombas de presión, recuperadores de energía y las membranas de osmosis inversa. Este proceso se lleva a cabo mediante el empleo de 36 filtros de cartucho de 40 pulgadas de 20 micras y 36 filtros de cartuchos de polipropileno de 40 pulgadas de 5 micras.

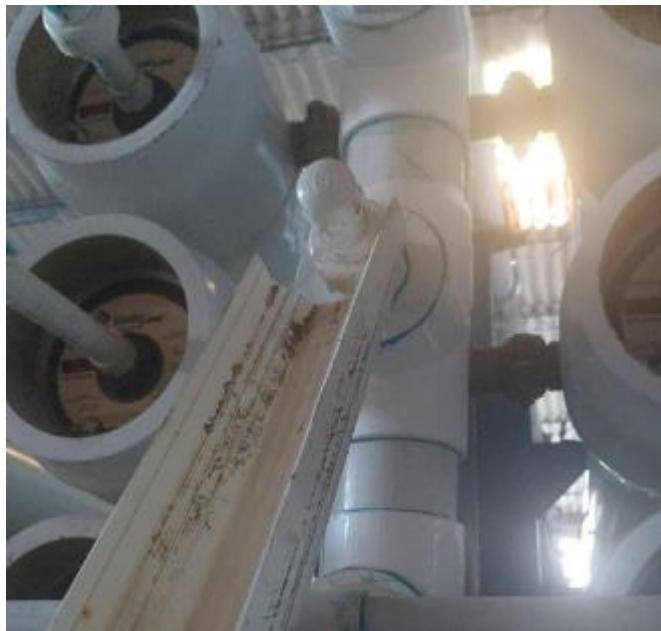
Fuga membranas Osmosis

Como punto importante a destacar, se encontraron diversas fugas en diferentes puntos del sistema y que la empresa adaptó un sistema de monitoreo ya que el SCADA de la planta quedó fuera de funcionamiento luego del huracán IOTA en noviembre de 2020. No se cuenta con una planta eléctrica de respaldo.

Cabe señalar, que en la visita realizada el 21 de noviembre de 2023 se encontraron diversas fugas en diferentes puntos del sistema; de lo anterior, el operador informó que las mismas deben ser reparadas por PROTECNO S.R.L Colombia, ya que la planta se encuentra en garantía.

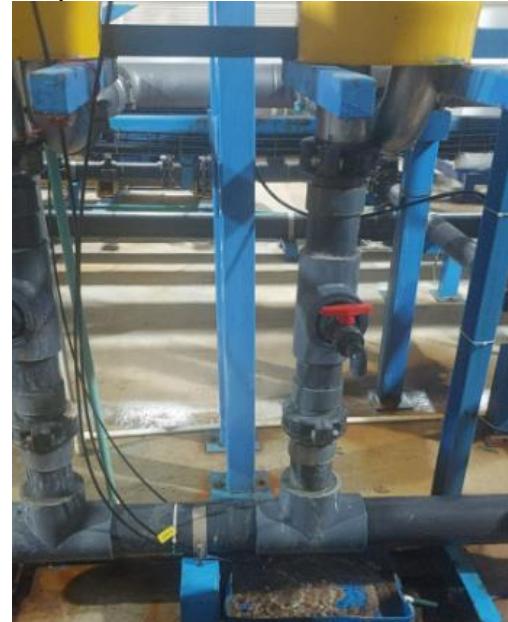
Como punto adicional, cabe destacar que en la vista realizada 21 de noviembre de 2023, se encontraron diversas fugas en diferentes puntos del sistema, una de ellas es la fuga del recuperador de energía que había sido corregida ya que no fue posible conseguir en el país el kit de sellos para el mantenimiento, a lo que el prestador manifestó que estaba en proceso de importación.

Fuga recuperador de energía

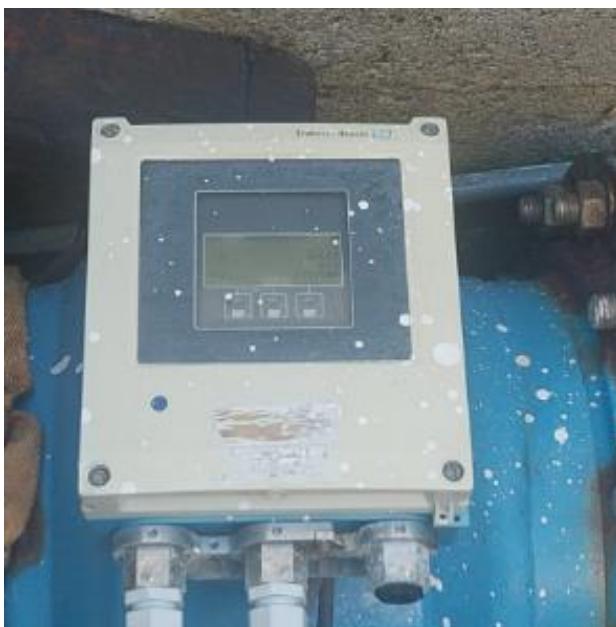
Imagen 20. Instrumentos de macromedición planta desalinizadora de 50 l/s

Macromedidor entrada plantas desalinizadoras

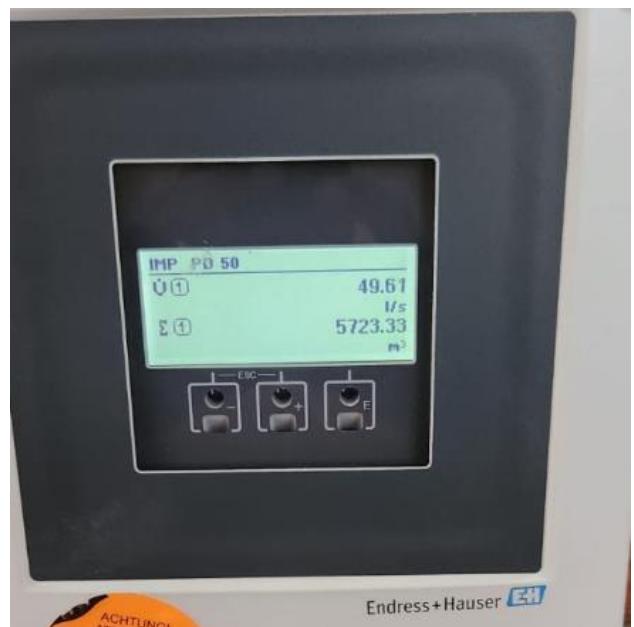
Macromedidor salida planta desalinizadora de 50 l/s
Fuente: Registro fotográfico SSPD

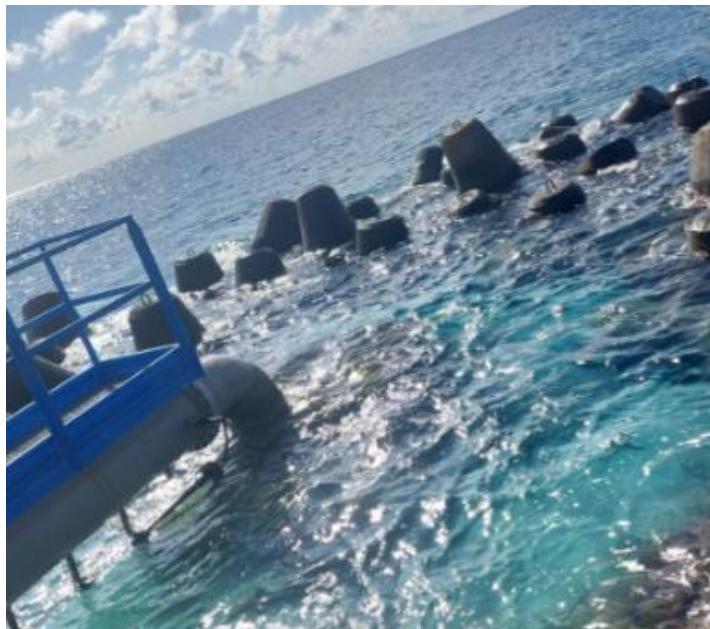
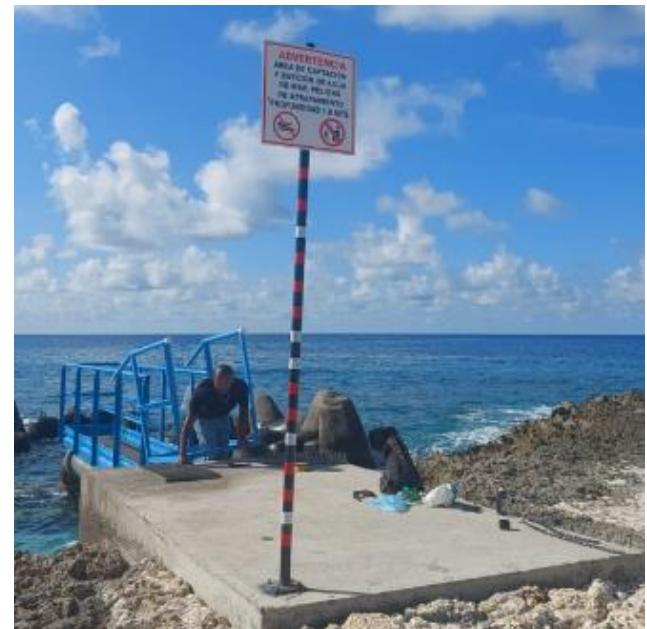
Imagen 22. Captación agua de mar planta desalinizadora

Posteriormente, el agua cruda es succionada para ser enviada hacia los dos tanques de agua cruda de 55 m³ cada uno ubicados en Lox Bight. Para dicha succión, se tiene un cuarto de bombeo de agua cruda que cuenta con seis electrobombas centrifugas horizontales de superficie capaces de impulsar individualmente un caudal de 62,5 l/s a una presión de 3,3 bares. De estas bombas, en la visita realizada el 21 de noviembre de 2023 se encontraban operando de manera simultánea 2, ante esto la empresa informó que la operación de las bombas se realiza de manera alterna.

Captación agua de mar

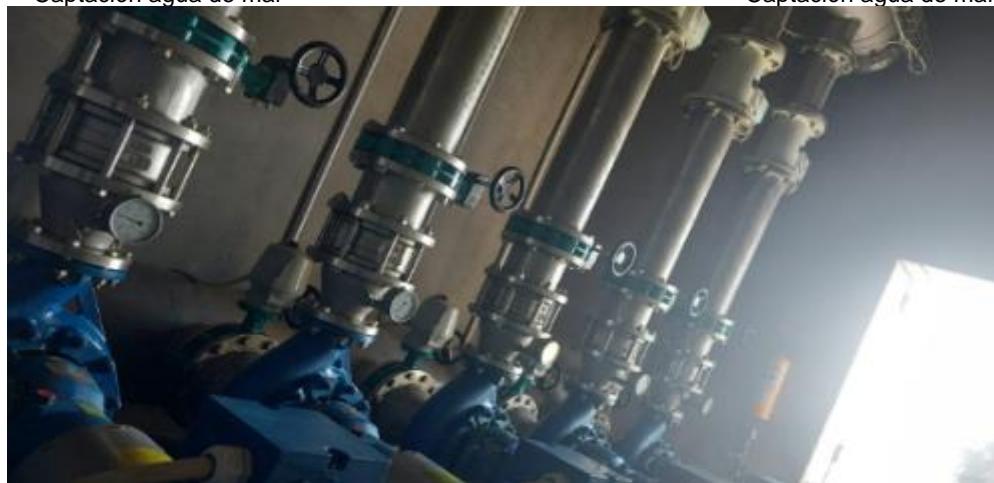
Estructura de bombeo

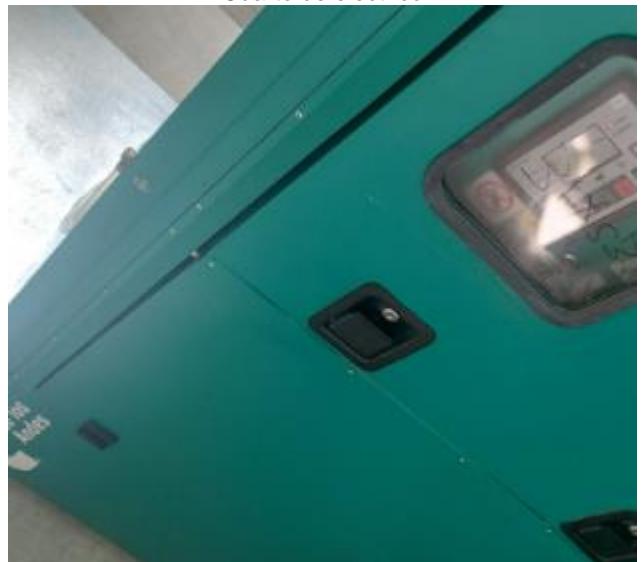
En un cuarto eléctrico cercano al cuarto de bombeo, están alojados los compresores para el retrolavado del filtro Johnson, las bombas de vacío a servicio de las seis bombas centrifugas, dos bombas de achique y por la parte eléctrica una cabina, un transformador y una planta eléctrica de emergencia.

Planta de emergencia

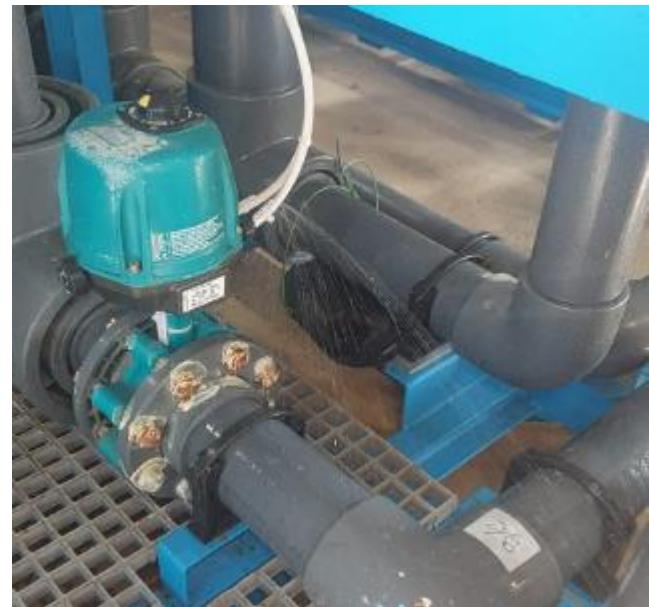
Fuga planta desalinizadora

- Durante la visita adelantada el 21 de noviembre, se evidenciaron diversas fugas en diferentes puntos de las plantas desalinizadoras de 25 y 50 l/s, tanto la antigua como la nueva. Lo anterior, se suma a los procesos de interconexión entre plantas que se han adelantado y los cuales obedecen a fallas de las unidades, intervenciones de contratistas o las condiciones meteomarinas presentes en la isla.

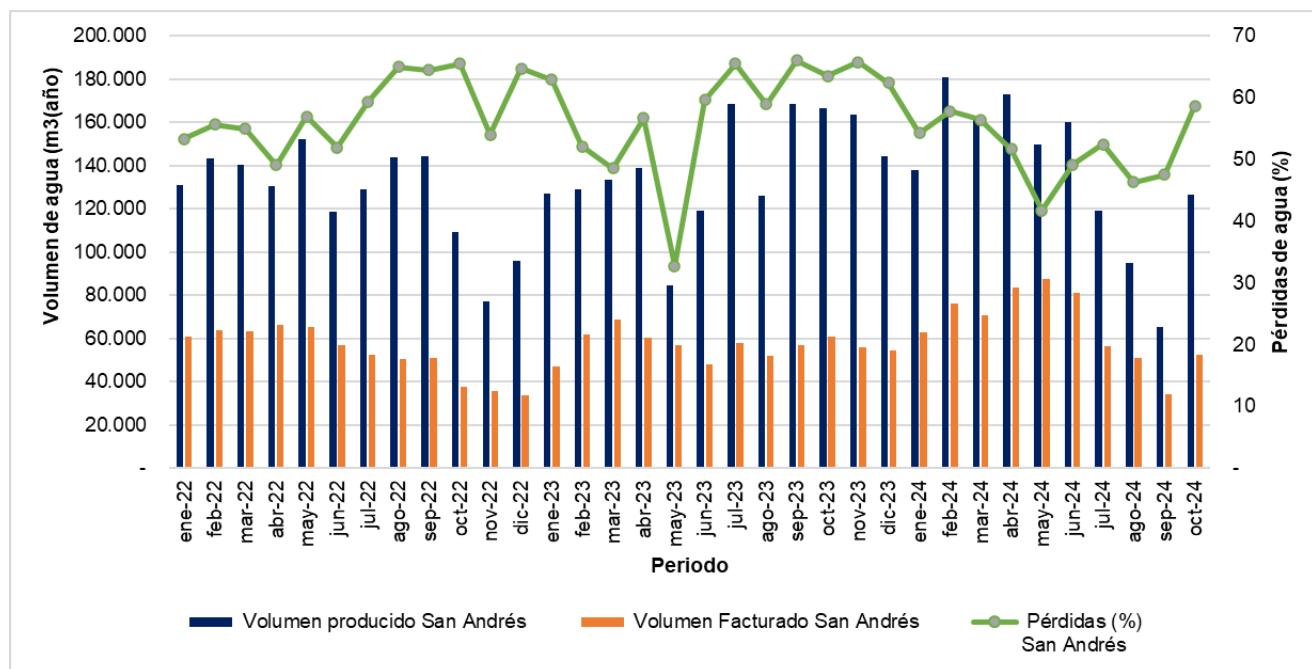
Gráfica 9. Índice de agua no contabilizada en la Isla de San Andrés.

Según lo anterior, las pérdidas de agua en la red de distribución del municipio han superado el 40% en todos los meses a excepción de mayo de 2023; de ello, si se compara el porcentaje de pérdidas de agua que se tuvo para el 2022 vs el del 2023, se encuentra un resultado similar para ambas vigencias, situación que cambia al comparar la vigencia 2023 con el corte de enero a octubre de 2024, donde se observa una disminución de 6,3 puntos porcentuales para el 2024.

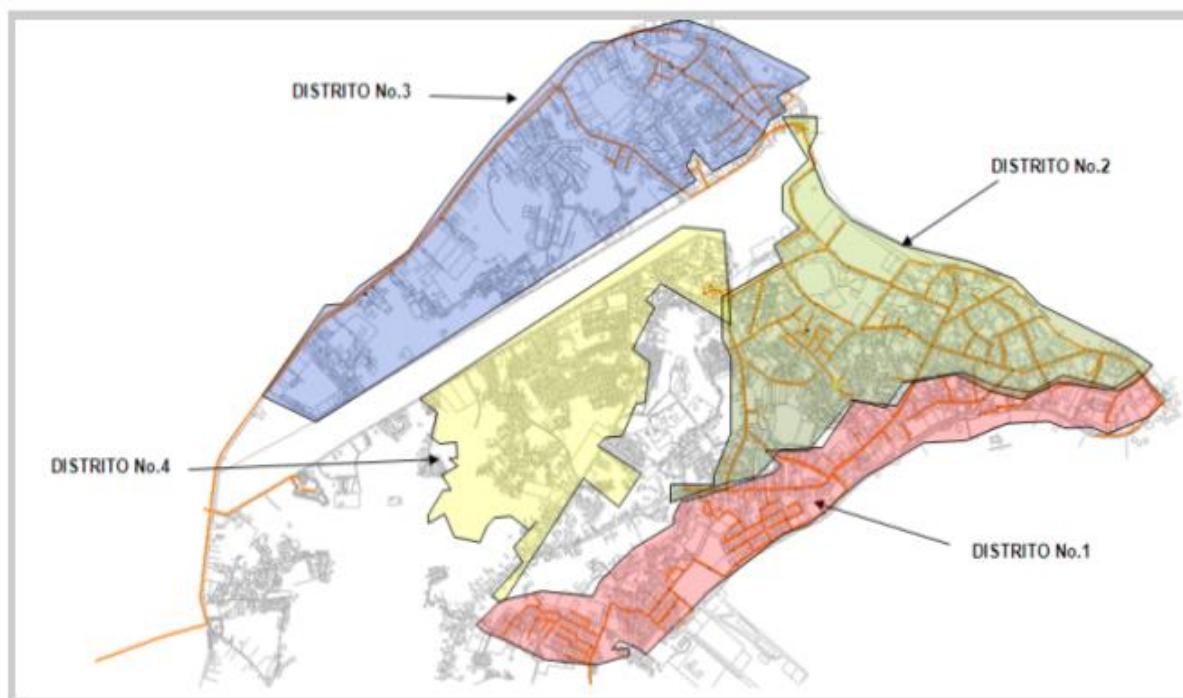
Fuente: Consulta SUI

Los 4 Distritos se conforman de la siguiente manera:
