**Superservicios**

**INFORME DE VIGILANCIA O  
INSPECCIÓN ESPECIAL,  
DETALLADA O CONCRETA**

<b>1.1</b> Nombre o razón social:	Empresa de Obras Sanitarias de la Provincia de Obando – Empoobando E.S.P.											
<b>1.2</b> NIT:	800.140.132 – 6											
<b>1.3</b> ID (SUI – RUPS):	902											
<b>1.4</b> Servicio público domiciliario (SPD) prestado objeto de la vigilancia o inspección:	Acueducto y Alcantarillado											
<b>1.5</b> Actividad del SPD objeto de la vigilancia o inspección:	<p>Acueducto:</p> <ul style="list-style-type: none"> <li>• Captación.</li> <li>• Aducción.</li> <li>• Tratamiento.</li> <li>• Conducción.</li> <li>• Almacenamiento.</li> <li>• Distribución.</li> <li>• Comercialización.</li> </ul> <p>Alcantarillado:</p> <ul style="list-style-type: none"> <li>• Recolección.</li> <li>• Conducción de residuos líquidos.</li> <li>• Disposición final.</li> <li>• Comercialización.</li> </ul>											
<b>1.6</b> Fecha de inicio de operación en la actividad a vigilar o inspeccionar:

<b>2.1</b> Año del programa al que pertenece la acción:	2025
<b>2.2</b> Clase acción:	Vigilancia <input checked="" type="checkbox"/> Inspección <input type="checkbox"/>
<b>2.3</b> Motivo

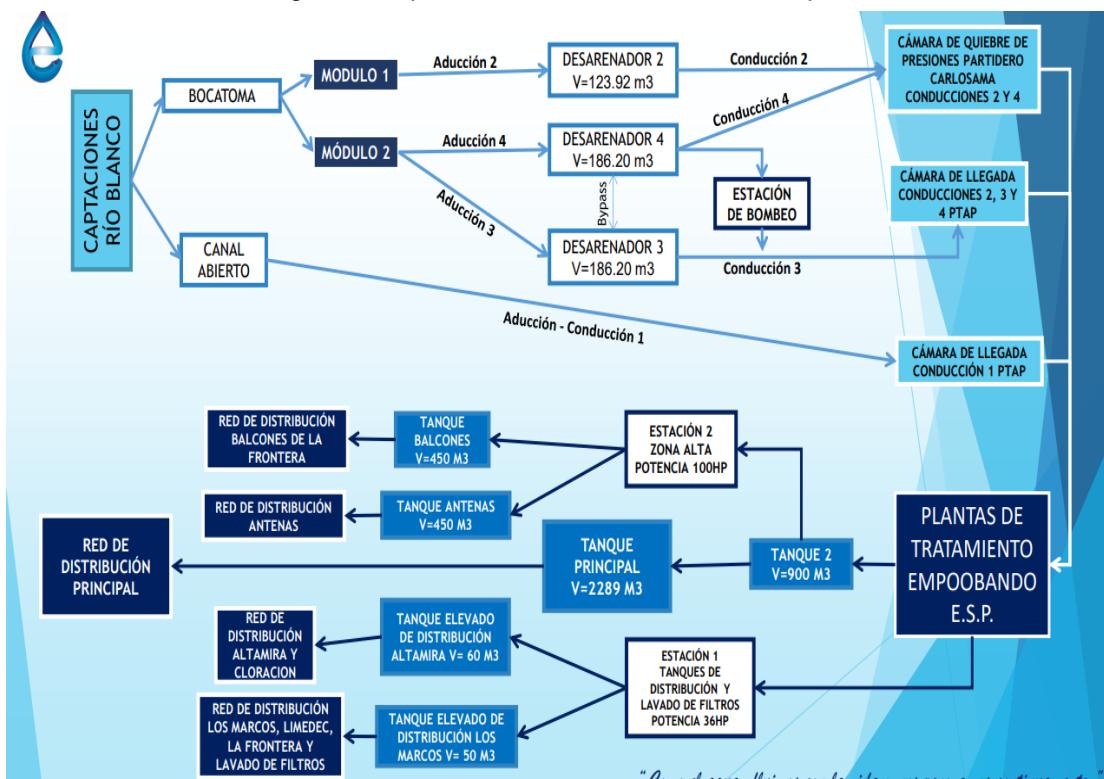
Imagen 1. Esquema del sistema de acueducto Ipiales

El sistema de acueducto del casco urbano del municipio de Ipiales se abastece de dos (02) captaciones localizadas sobre el río Blanco: una bocatoma con dos (02) módulos, tres (03) líneas de aducción, tres (03) desarenadores, una estación de bombeo, cuatro (04) líneas de conducción, dos (02) Plantas Potabilizadoras de Agua (PTAP) tipo convencional, seis (06) tanques de almacenamiento y redes de distribución.

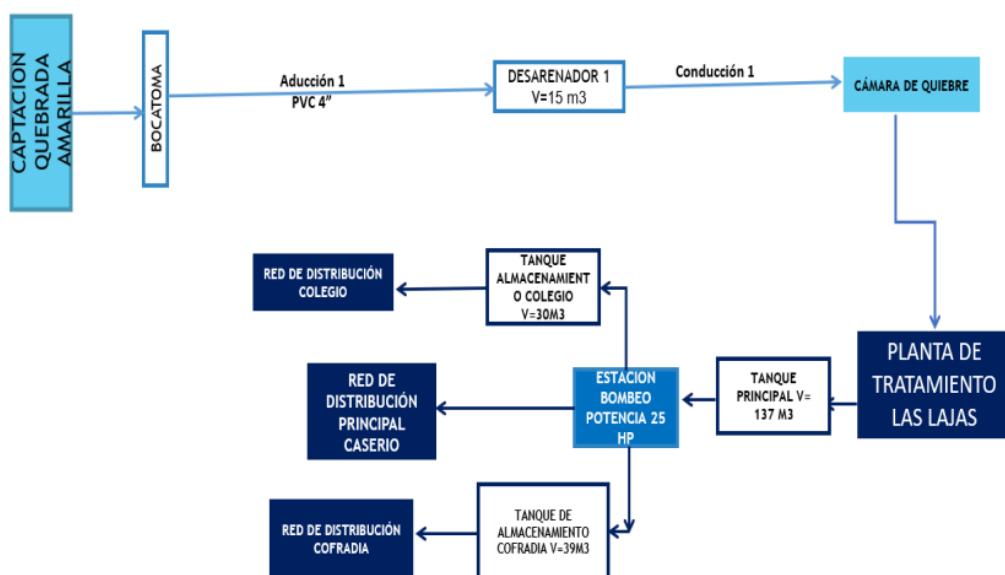
Imagen 2. Esquema del sistema de acueducto Las Lajas

El sistema de acueducto para el corregimiento de Las Lajas se abastece de la fuente denominada Quebrada Amarilla. Este sistema cuenta con una bocatoma, una línea de aducción, un desarenador, una planta de tratamiento convencional, tres (03) tanques de almacenamiento y tres (03) líneas de distribución.

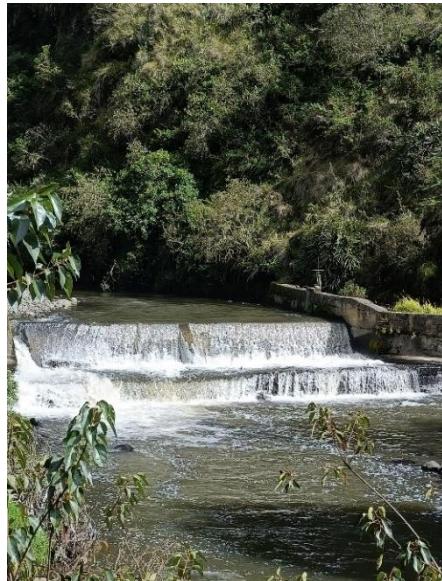
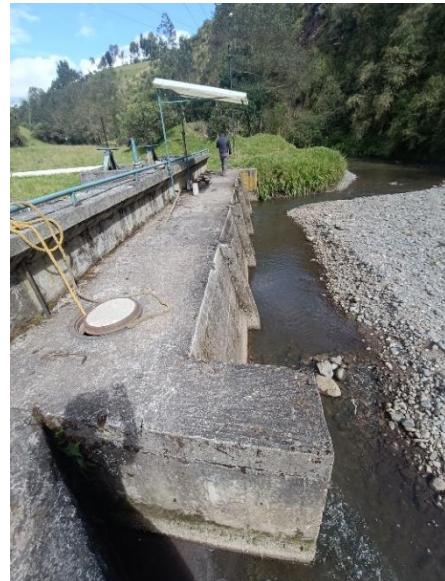
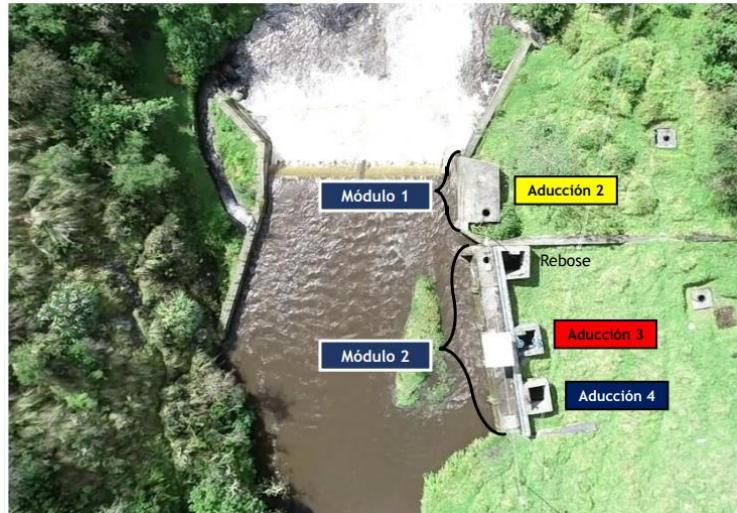
Imagen 3. Fuentes de abastecimiento

El municipio en su casco urbano cuenta actualmente con una captación sobre el Río Blanco y se encuentra ubicada en el municipio de Carlosama, Nariño, la cual se realiza por medio de dos estructuras: una bocatoma con fondo tipo lateral que tiene dos (02) módulos y una derivación por medio de un canal natural. En visita se identificó que ninguna cuenta con instrumento de medición de caudal captado.

- Módulo 1: estructura de tipo lateral construida en el año 1942, en regular estado estructural (comparte su estructura de captación con el canal natural o de derivación).
- Módulo 2: estructura de tipo lateral en regular estado estructural (comparte parte de su estructura de captación), construida en el año 1976 y optimizada en 1993.
- Derivación canal natural: el cual se realiza a través de un dique de piedra, construido en el año 1942.

Río Blanco

Estructura de captación

Módulos 1 y 2

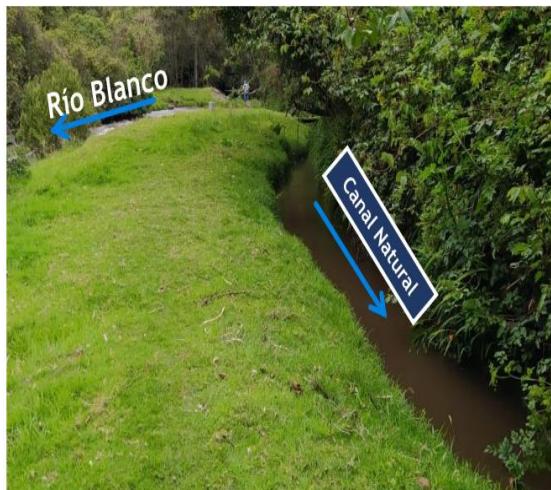
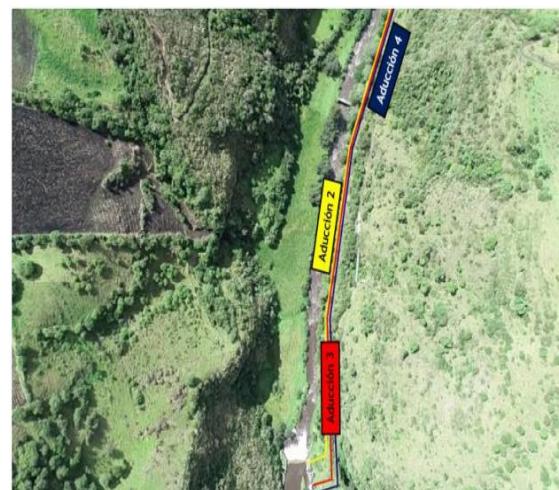
Imagen 4. Líneas de aducción

Fuente	Descripción	Año de construcción	Tramo de aducción (m)	Tipo y material	Diámetro (pulgadas)	Capacidad (l/s)
Aducción 1	Canal abierto	1942	1.500	Zanja en tierra	-	50
Aducción 2	Bocatoma 1 – Desarenador 2	1942	340,86	AC recubierta	14	70
Aducción 3	Bocatoma 2 – Desarenador 3	1976	340,86	AC	16	120
Aducción 4	Bocatoma 2 – Desarenador 4	1993	340,86	AC	18	120

Aducción 1- canal abierto

Aducciones 2,3 y 4

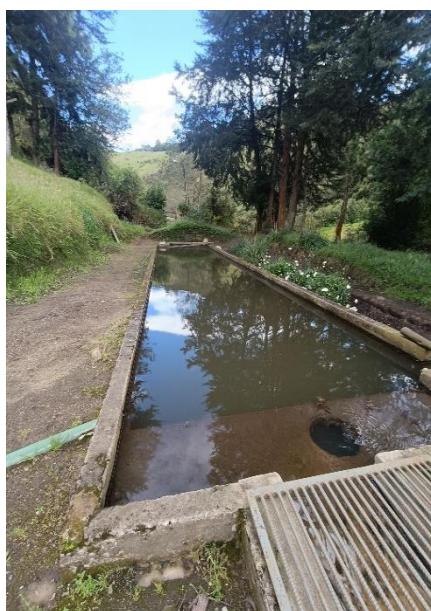
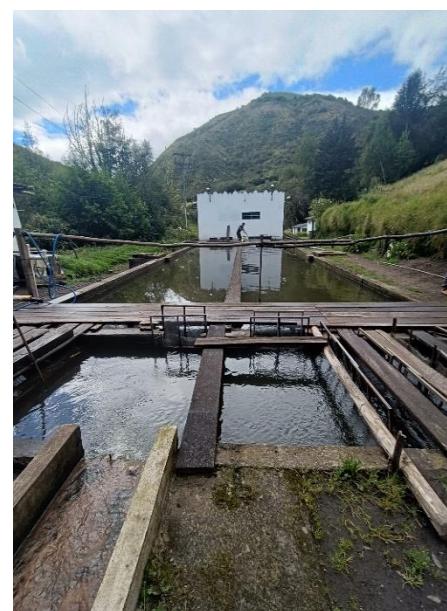
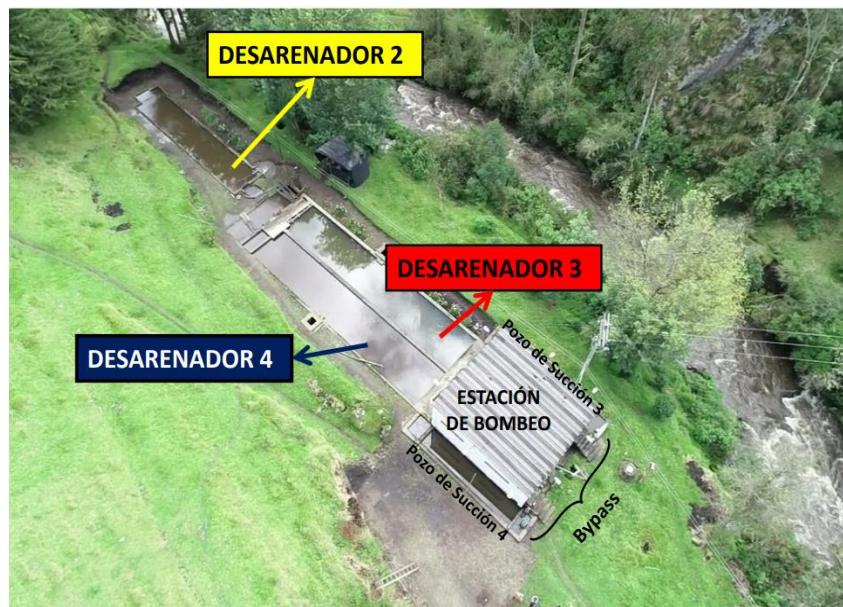
Imagen 5. Desarenadores

Desarenador	Año de construcción	Volumen (m <sup>3</sup> )
1	1942	123,92
3	1976	186,20
4	1976	186,20

Desarenador 2

Desarenador 3 y 4

Desarenadores 2,3 y 4

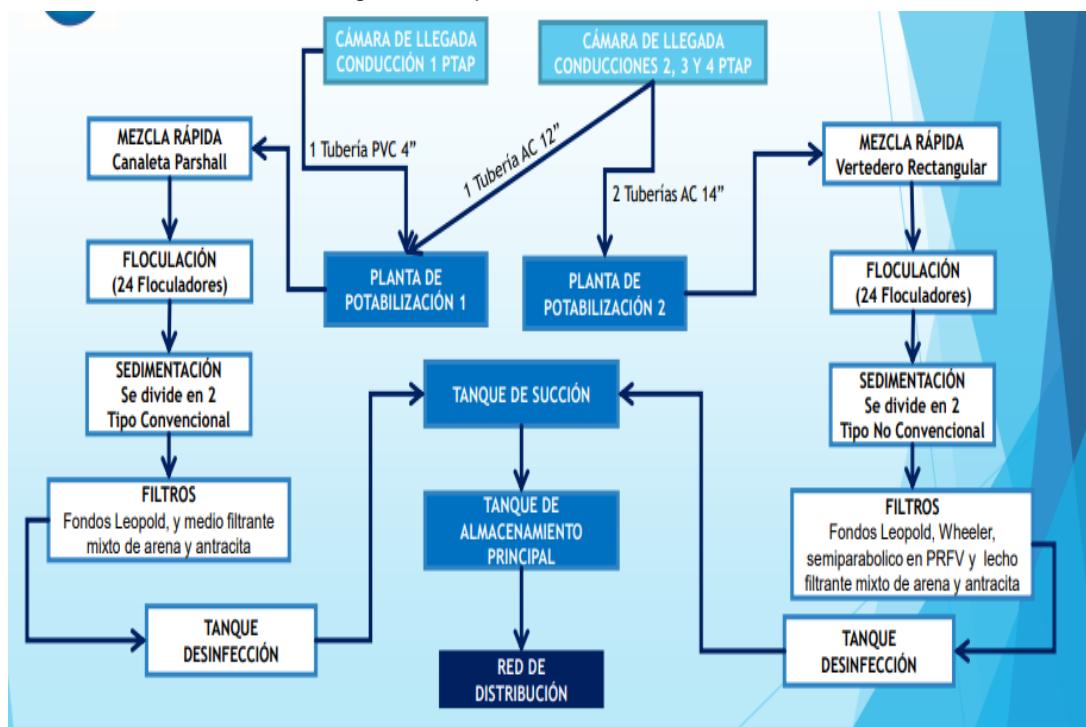
Imagen 6. Esquema líneas de tratamiento

En visita, se identifica la existencia de una planta convencional para el casco urbano con dos (02) líneas independientes de tratamiento, tal y como se describen a continuación:

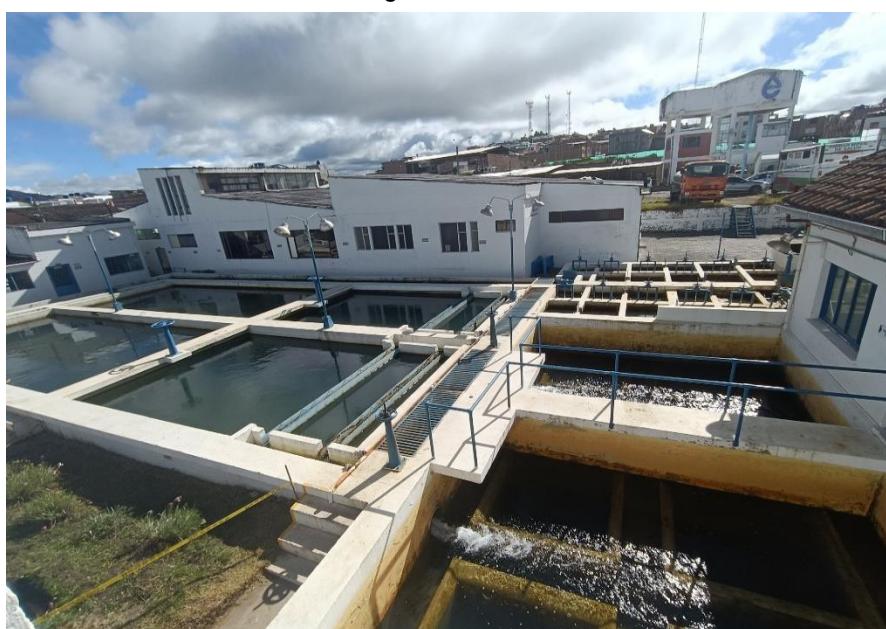
Imagen 7. PTAP 1

Esta fue diseñada en el año 1940 y fue construida en el año 1942 para un caudal nominal de 40 l/s. Su capacidad fue ampliada en el año 1996 para un caudal de 90 l/s, y actualmente trata alrededor de 70 l/s.

Línea de tratamiento No.1

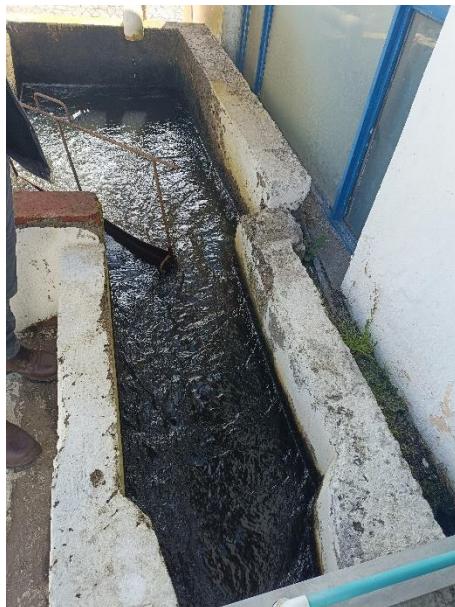
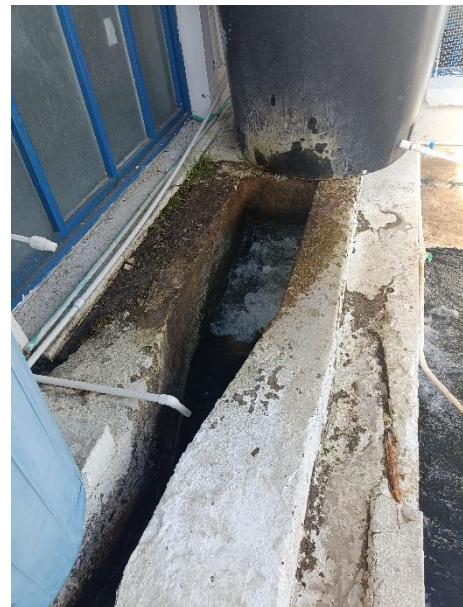
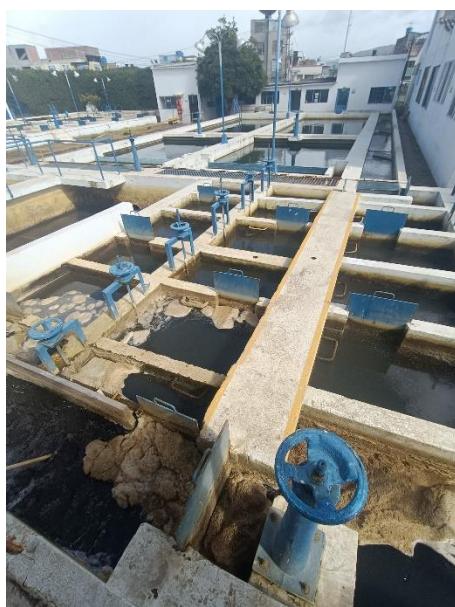
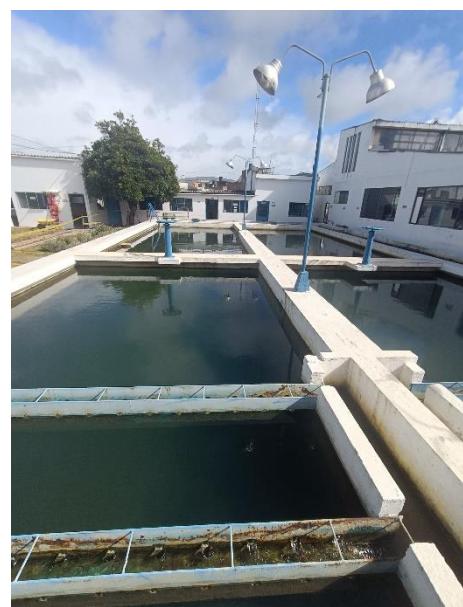
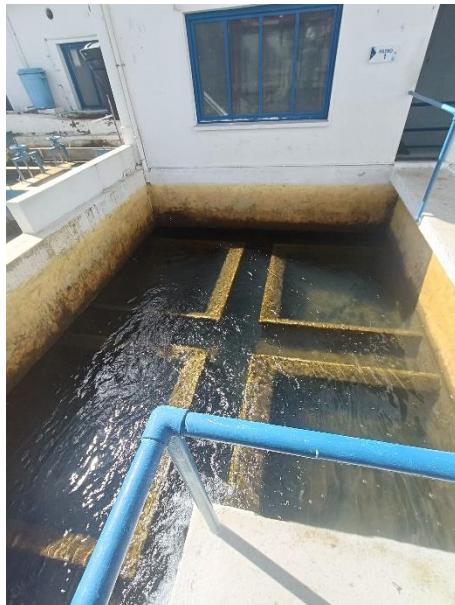
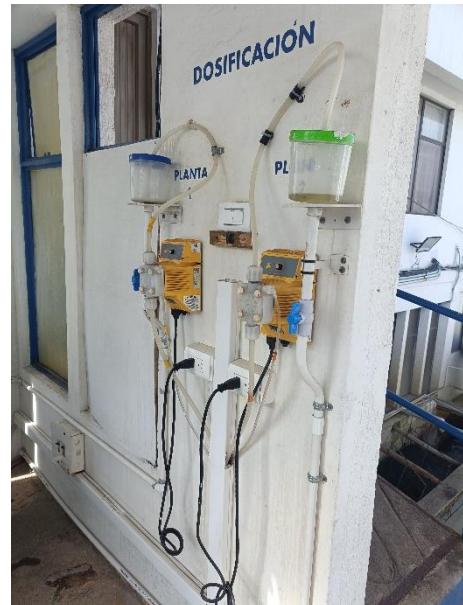
Imagen 8. Componentes de la línea de tratamiento No.1

- Cámara de aquietamiento: cámara de aquietamiento de 1,80 metros de largo, por 1,0 metro de ancho y 1,85 metros de profundidad. En esta cámara se descarga el agua proveniente de la conducción y de la cámara de llegada a través de dos tuberías de 12 pulgadas de diámetro y se reduce la velocidad de flujo de ingreso.

- Medidor hidráulico de caudal tipo Parshall: la Canaleta Parshall presenta un ancho de garganta W de 6,0 pulgadas, y cumple la función de aforador hidráulico. Además, se desempeña como mezclador rápido debido a la formación del resalto hidráulico, por lo que en este punto es adicionado el floculante, el cual es Hidroxicloruro de Aluminio (ACH) líquido. En esta infraestructura se ubica un sensor de macromedición en estado operativo.

- Floculador hidráulico tipo Helicoidal: el sistema está compuesto por dos (02) unidades de floculación de tipo "Helicoidal", cada una provista de 12 cámaras en serie para un total de 24 cámaras de sección rectangular, las cuales trabajan en paralelo, que se comunican entre sí a través de compuertas graduables, y las cuales se ubican en la parte inferior en un compartimiento y posteriormente en la siguiente cámara se ubica en la parte superior.

- Sedimentación convencional: consta de dos (02) unidades de sedimentación de flujo horizontal que trabajan en paralelo, cada módulo presenta un ancho de 4,80 metros, una longitud de 16,15 metros y una profundidad máxima de 2,95 metros, para un volumen de 436,6 m<sup>3</sup>.

- Filtros rápidos con fuente externa de lavado: esta línea dispone de un sistema de filtración rápida de flujo descendente a gravedad de tipo convencional, conformado por dos (02) unidades que trabajan en paralelo, cada una con una cámara de filtración, con una fuente externa de lavado, con lecho filtrante constituido por 6 capas de aproximadamente 40 cm de espesor, configurada de la siguiente manera: antracita, arena amarilla, arena común, piedra grande, piedra mediana y piedra pequeña. Cada unidad de filtración posee una sección total rectangular útil de 5,20 metros de largo por 4,15 metros de ancho para un área disponible neta por filtro de 21,58 m<sup>2</sup> y 43,16 m<sup>2</sup> de toda la unidad.

- Tanque de desinfección: la desinfección se efectúa en un tanque de contacto, con tiempo de retención hidráulica de 8 minutos, con un caudal nominal de 104.00 l/s, para este proceso se aplica hipoclorito líquido.

Camara de aquietamiento

Canaleta Parshall

Floculadores

Sedimentadores

Filtros

Sistema de dosificación

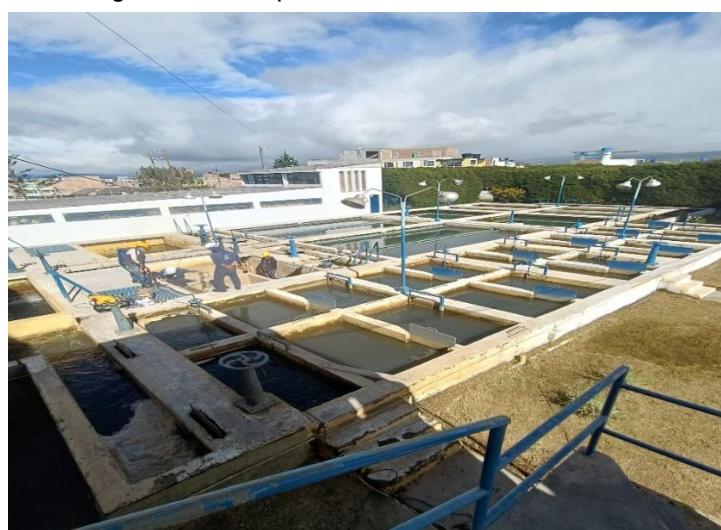
Imagen 9. PTAP Ipiales- Línea de tratamiento No.2

Esta fue construida entre los años 1965 y 1966, y contaba con una capacidad nominal de 90 l/s. Posteriormente, en el año 1996 fue ampliada su capacidad a 160 l/s y actualmente en promedio se encuentra tratando 160 l/s.

Vista panoramica

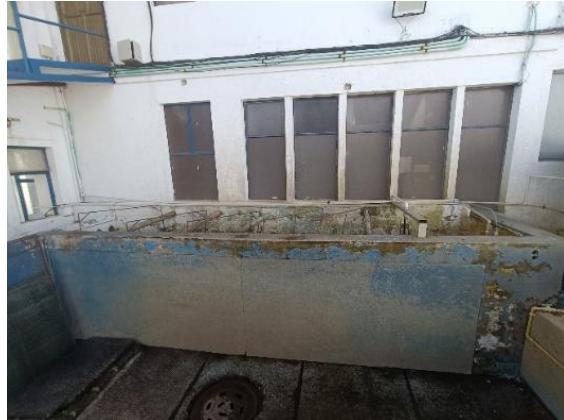
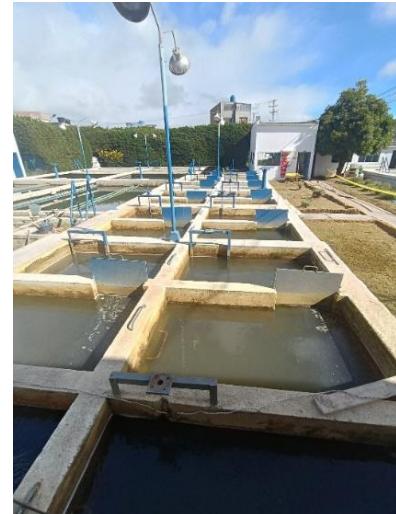
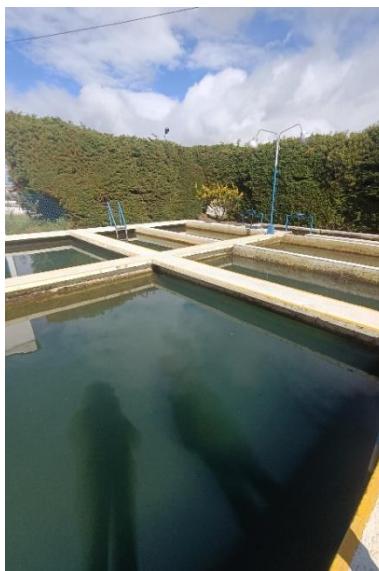
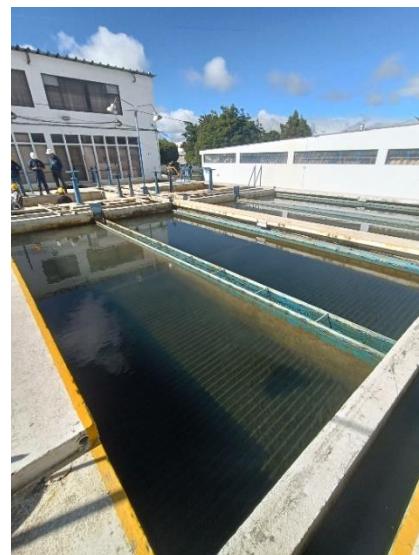
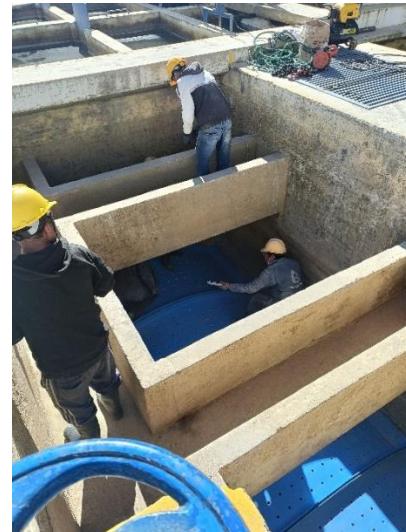
Imagen 10. Componentes de la línea de tratamiento No. 2

Camara de aquietamiento

Floculadores

Sedimentador convencional

Sedimentador alta tasa

Filtros (cambio de falso fondo)

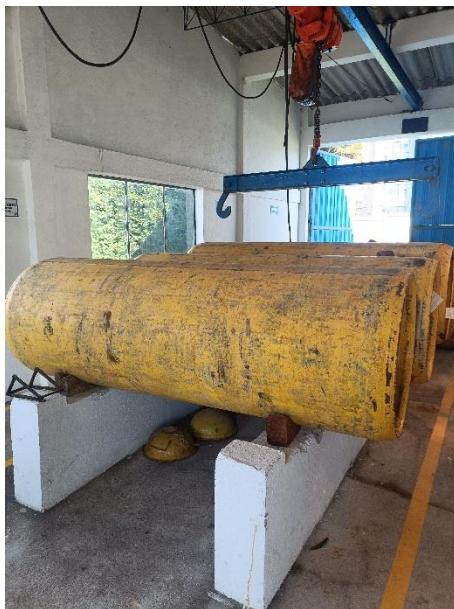
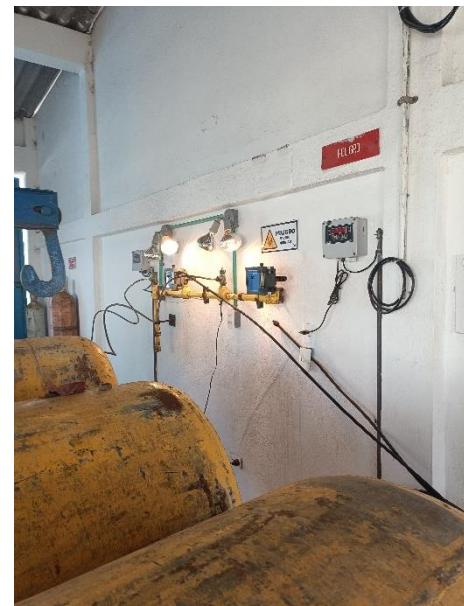
Imagen 11. Estación de cloración

Está construida a un costado de las líneas de tratamiento y está compuesta de los siguientes equipos: 4 cilindros de cloro gaseoso de 1000 Kg, puente grúa de capacidad 3 toneladas, un distribuidor múltiple para cloración (tipo flauta), dosificador de cloro marca "Hydro Instruments" serie 500, manómetro para verificar la presión con la cual llega el agua de la galería de filtración con capacidad de 235 PSI y tubería de PVC de 1 pulgada de diámetro para la dosificación.

Cilindros de cloro gaseoso

Dosificadores

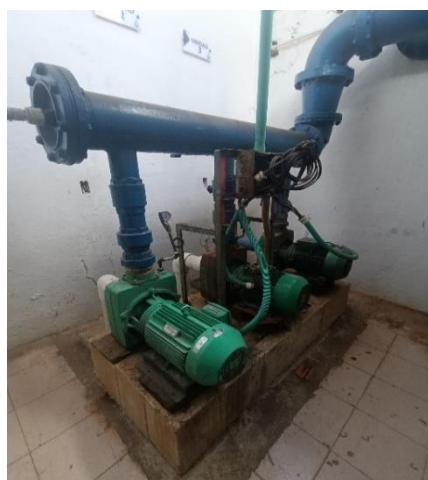
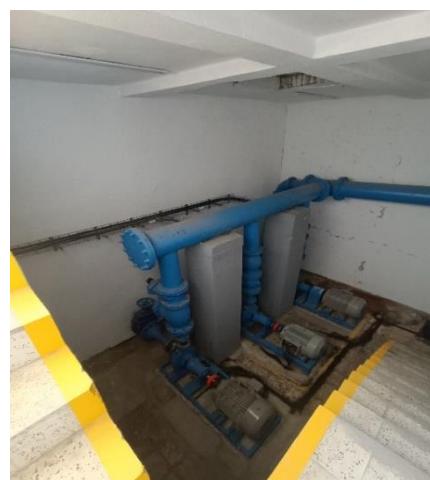
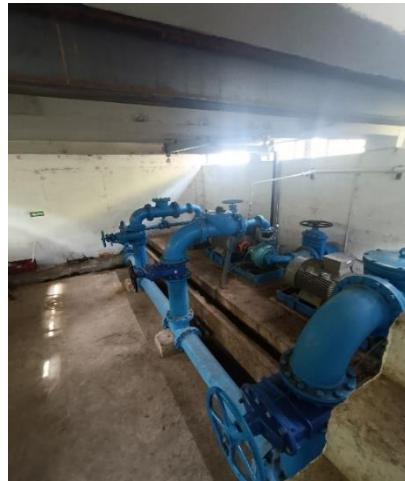
Imagen 12. Estaciones de bombeo

EBAP 1

EBAP 2

Estación de Bombeo Bocatoma – EBAP3

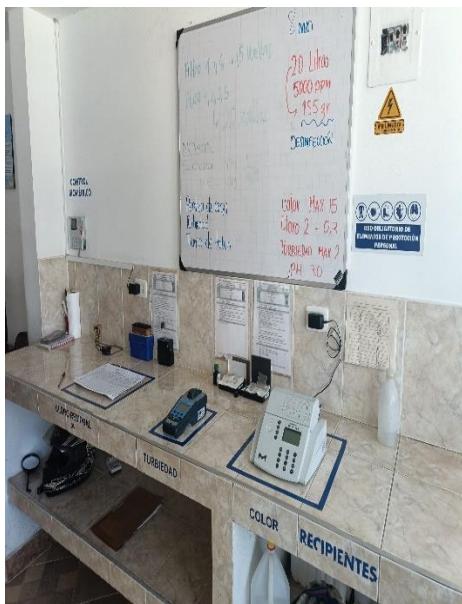
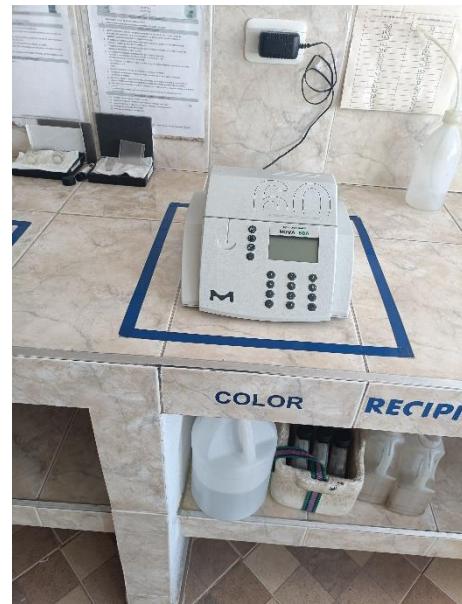
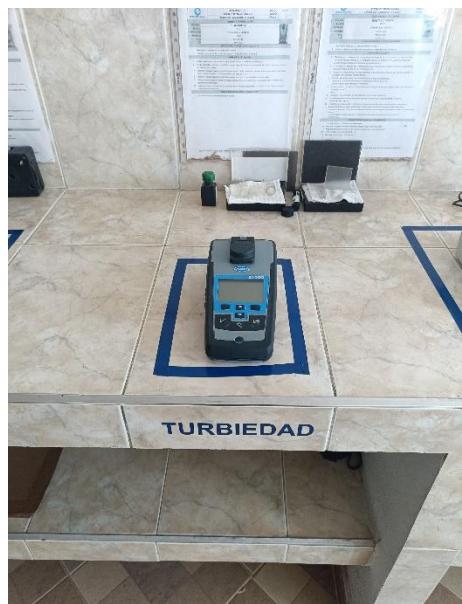
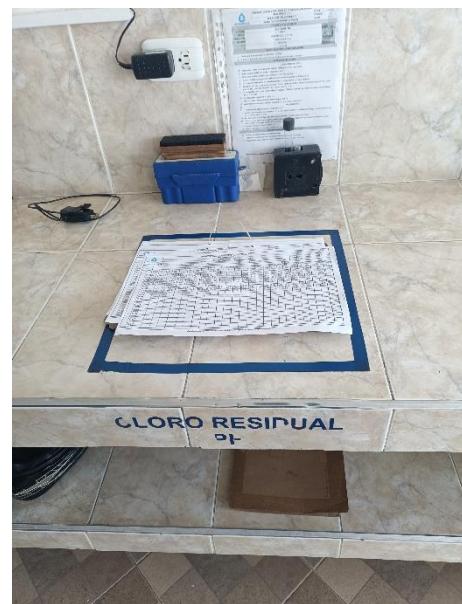
Imagen 13. Laboratorio de Procesos

Area de análisis de muestras

Fotómetro

Turbidímetro

Kit medición cloro

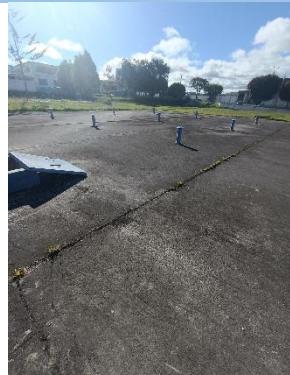
Tanque	Año de Construcción	Volumen (m <sup>3</sup> )	Características	Registro fotográfico
1	1993	2.500	Construido en concreto reforzado (tanque grande ubicado en planta).

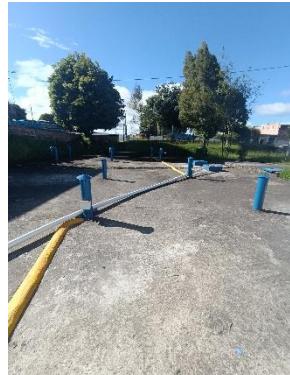
2	1955	900	Tanque rectangular, fue construido en concreto reforzado y es el más antiguo del sistema de acueducto; abastece el sector Planta, junto con el tanque de distribución. Este tanque está dividido en dos compartimentos comunicados entre sí a través de un muro de 0,70 metros, por lo que se le considera como un solo tanque. Funciona como tanque de succión y distribución (tanques gemelos ubicados en planta).

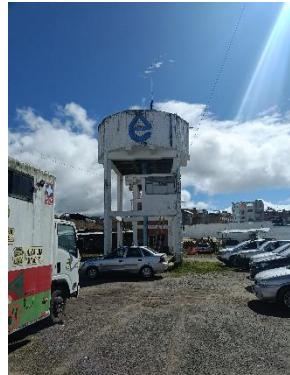
Tanque elevado circular	1956	50	Tanque cilíndrico, cuenta con una capacidad aproximada de almacenamiento útil medido de 50 m <sup>3</sup> y abastece un caserío llamado Los Marcos y al barrio La Frontera, además con este tanque se realiza el lavado de los seis (6) filtros de la PTAP. Su altura desde el nivel del piso hasta la losa inferior del tanque es de 6,9 metros.

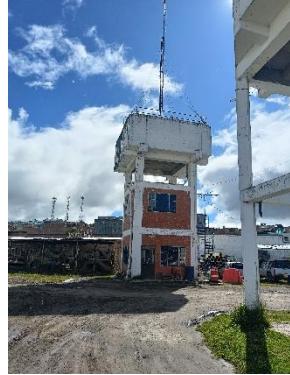
Tanque	Año de Construcción	Volumen (m <sup>3</sup> )	Características	Registro fotográfico
<b>Tanque Elevado Rectangular</b>	1986	60	Tanque rectangular, cuenta con una capacidad útil medida de 60 m <sup>3</sup> , abastece al sector Altamira. Su altura desde el nivel del piso hasta la losa inferior del tanque es de 9,0 metros (ubicados en planta).

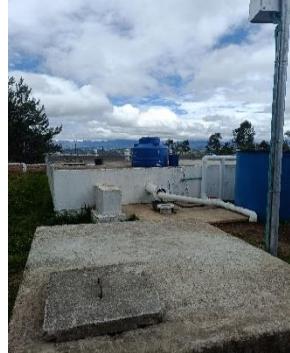
<b>Balcones</b>	1999	450	Zonas altas Tanque rectangular, concreto reforzado.

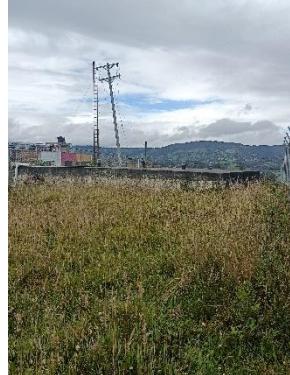
<b>Antenas</b>	1999	450	Zonas altas Tanque rectangular, concreto reforzado.

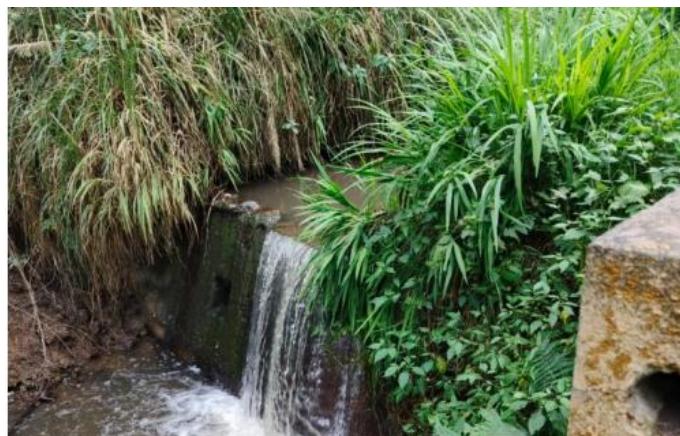
Imagen 14. Fuente de abastecimiento

Este sistema cuenta con una bocatoma de tipo transversal sobre la Quebrada Amarilla, construida en 1992, con capacidad de 5 l/s. La estructura está conformada por una cajilla recolectora independiente, seguido por una tubería de 4 pulgadas, no cuenta con instrumentos de macromedición. Desde la captación se dispone de una tubería de aducción que llegan hasta el desarenador por gravedad.

Quebrada Amarilla

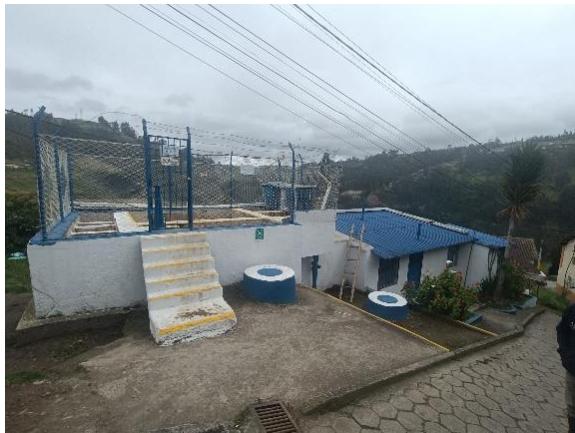
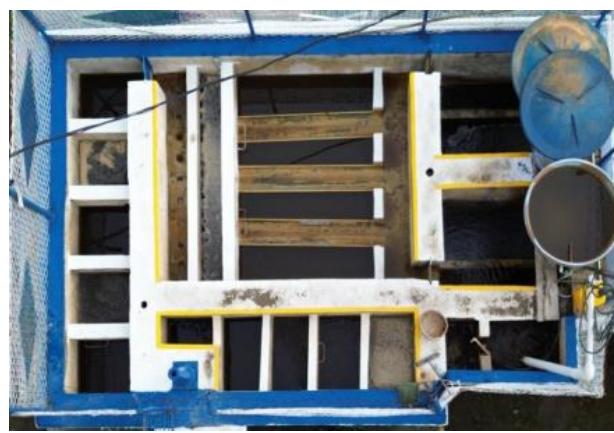
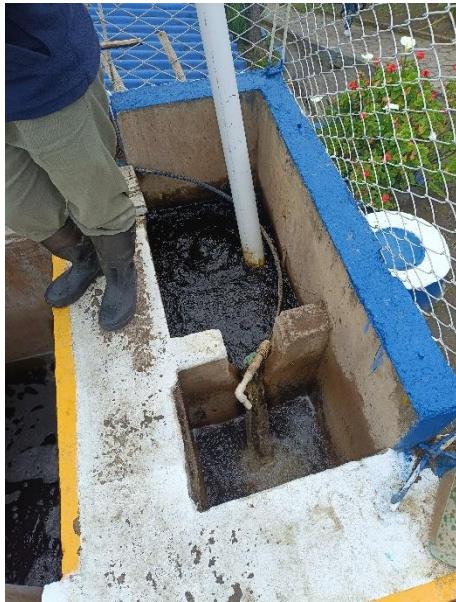
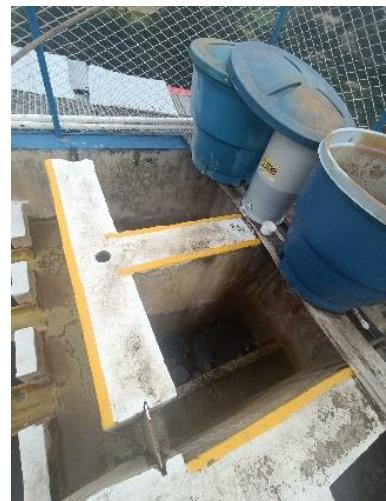
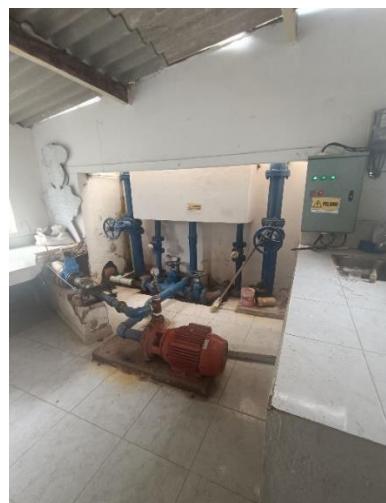
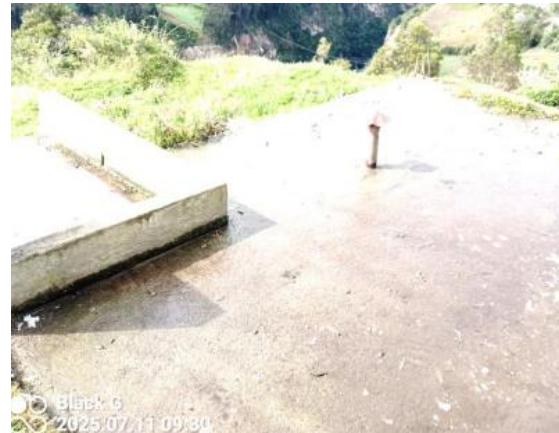
Imagen 15. Componentes Sistema las Lajas

PTAP Las Lajas

Vista Planta- PTAP

Cámara de ingreso

Filtros

Cuarto de bombeo

Tanque Cofradía

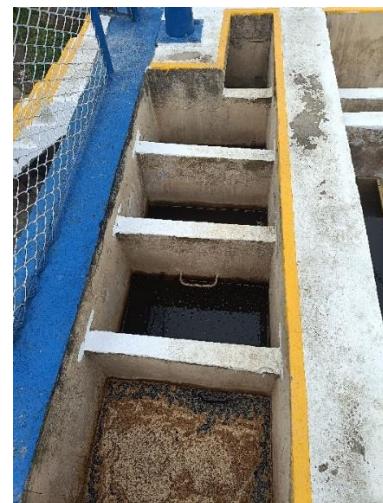
Floculadores

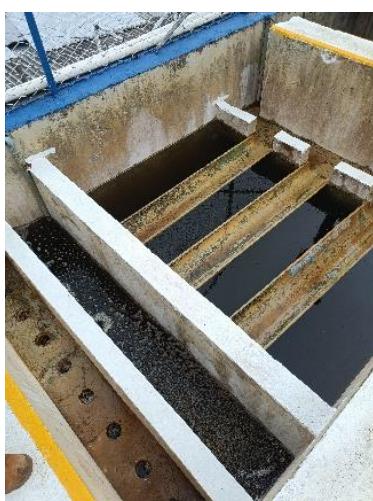
Sedimentadores

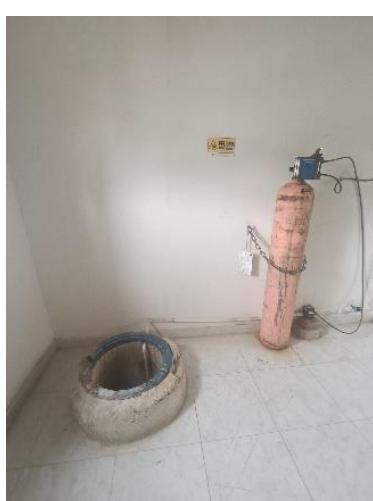
Cloración ( Tanque Principal)

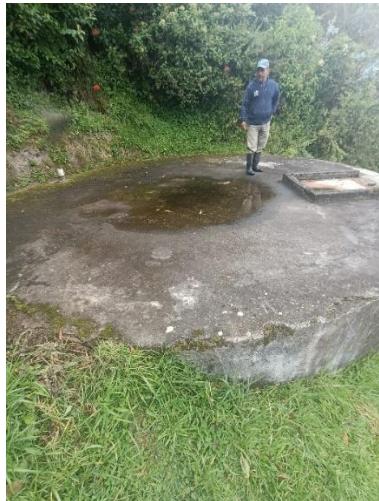
Tanque El Colegio

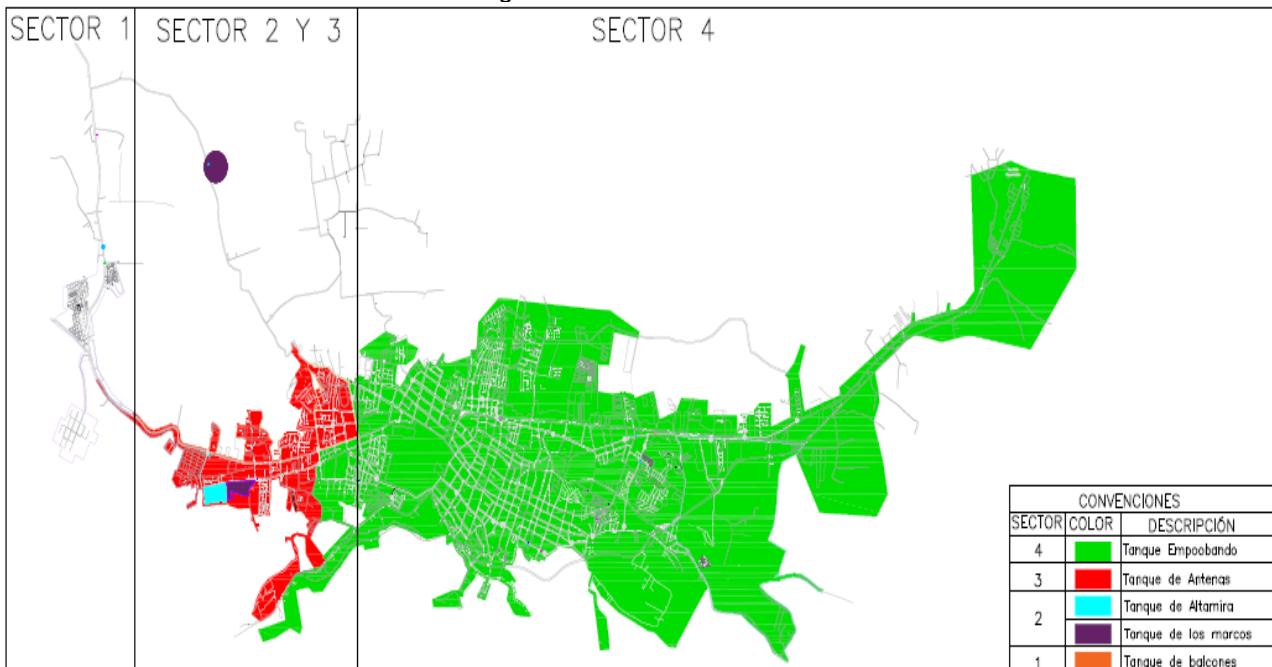
Imagen 16. Sectores hidráulicos

En visita se identificó que la empresa se encuentra reportando al Sistema Único de Información (SUI) como sectores hidráulicos 23 rutas identificadas desde el componente comercial, por lo que debe revisar y proceder adelantar la respectiva reversión.

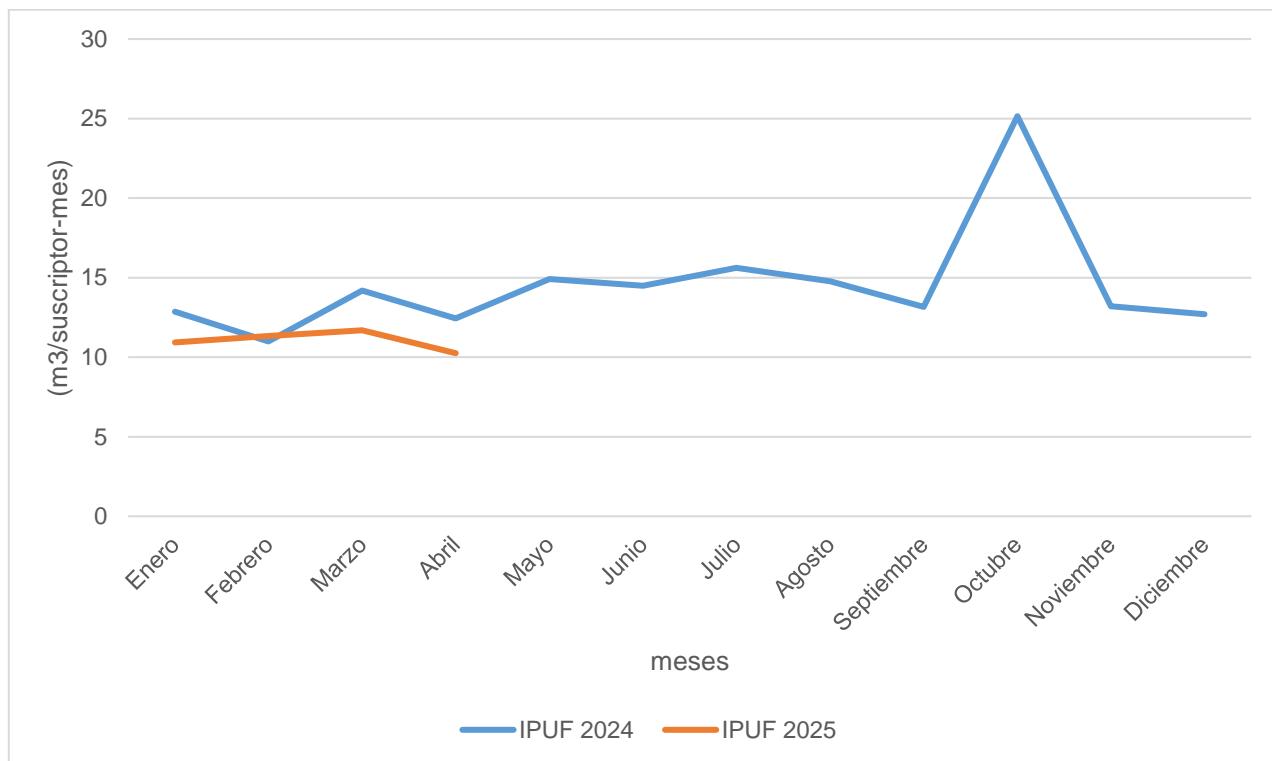
Gráfica 22. IPUF de las vigencias 2024 y 2025

Según el anexo 1 de la Resolución CRA 688 de 2014, los prestadores del servicio deben lograr una reducción del 50% de la diferencia en el índice de pérdidas al año 5 y del 75% al año 10. El IPUF reportado por el prestador para la vigencia 2024 y de enero a mayo de 2025 mostró valores promedio de 14,53 y 11,05 m<sup>3</sup>/suscriptor-mes, respectivamente.

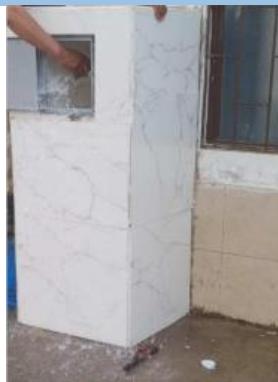
Código del punto	Ubicación	Observaciones	Registro fotográfico
0005	Barrio El Charco-Centro de Salud	Estructura de protección en mampostería enchapada y puerta metálica con candado grifo metálico, no cuentan con código de identificación

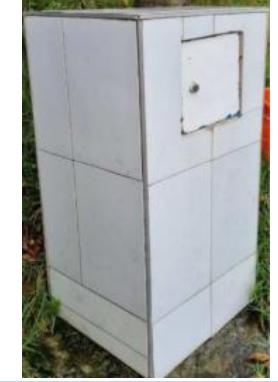
0006	Barrio Miramontes-Urbanización Miramontes	Estructura de protección en mampostería enchapada y puerta metálica con chapa, grifo metálico, no cuentan con código de identificación.

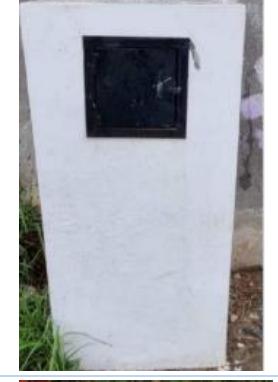
0007	Rumichaca	Estructura de protección en mampostería enchapada y puerta metálica con candado grifo metálico, no cuentan con código de identificación

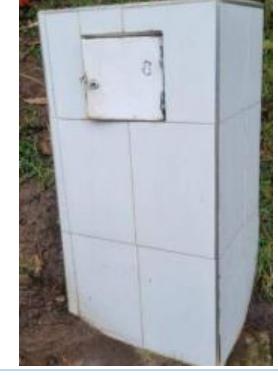
0008	Barrio Álamos Norte – Urbanización Álamos Norte	Estructura de protección en mampostería enchapada y puerta metálica con candado grifo metálico, no cuentan con código de identificación

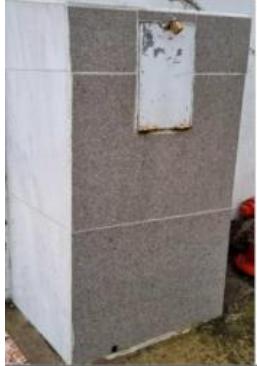
Código del punto	Ubicación	Observaciones	Registro fotográfico
0009	Barrio Colina Verde-Urbanización Colina Verde	Estructura de protección en mampostería enchapada y puerta metálica con candado grifo metálico, no cuentan con código de identificación

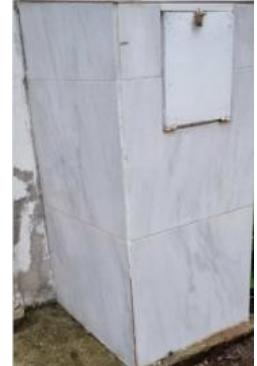
0010	Barrio Caminos de Aragón II-Urbanización	Estructura de protección en mampostería enchapada y puerta metálica con candado grifo metálico, no cuentan con código de identificación

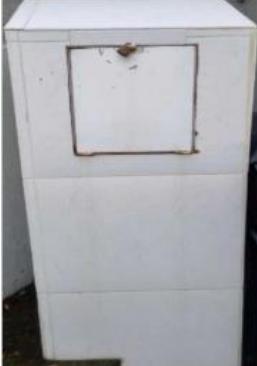
0011	Barrio San Carlos-Patinódromo municipal	Estructura de protección en mampostería enchapada y puerta metálica con candado grifo metálico, no cuentan con código de identificación

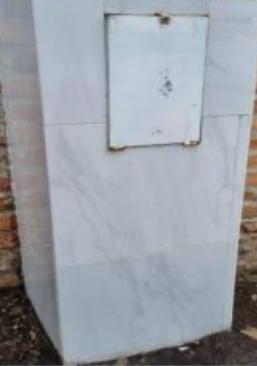
0012	Barrio Santa Rosa	Estructura de protección en mampostería enchapada y puerta metálica con candado grifo metálico, no cuentan con código de identificación

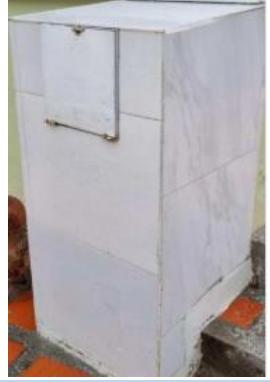
Código del punto	Ubicación	Observaciones	Registro fotográfico
0013	Barrio Mistares 4- Urbanización	Estructura de protección en mampostería enchapada y puerta metálica con candado grifo metálico, no cuentan con código de identificación

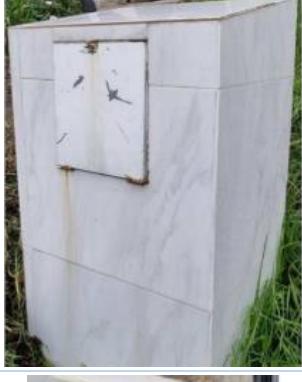
0014	Barrio Monserrate- Urbanización	Estructura de protección en mampostería enchapada y puerta metálica con candado grifo metálico, no cuentan con código de identificación

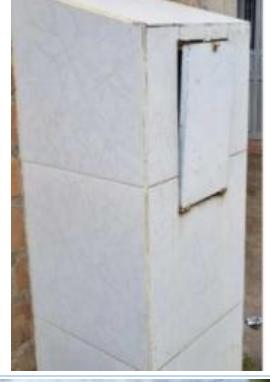
0015	Barrio Villanueva	Estructura de protección en mampostería enchapada y puerta metálica con candado grifo metálico, no cuentan con código de identificación

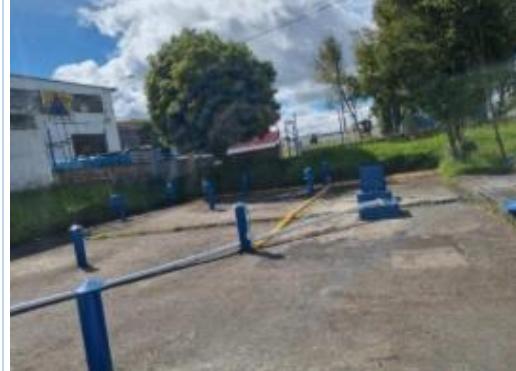
0016	Barrio Puenes- Planta de tratamiento tanque 1	Se toma directamente del Tanque

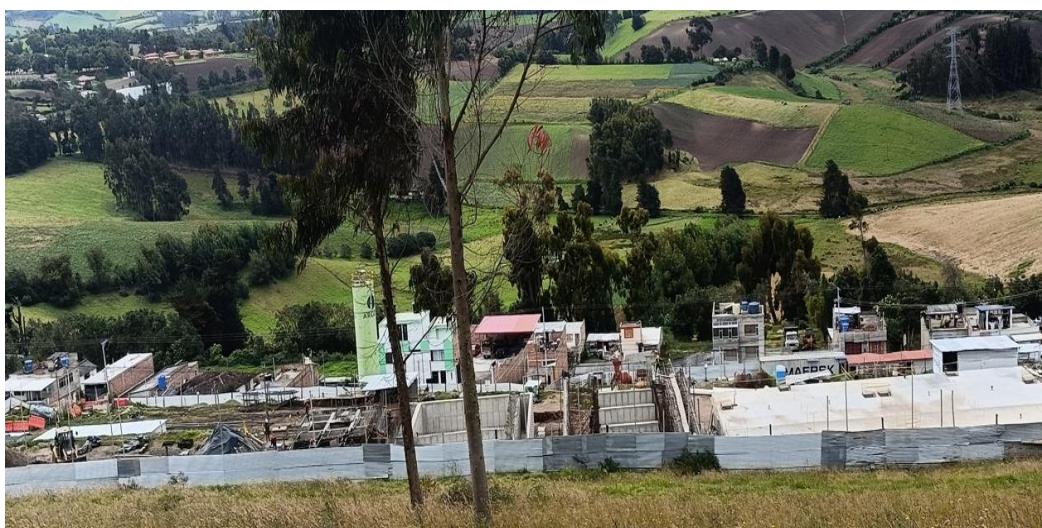
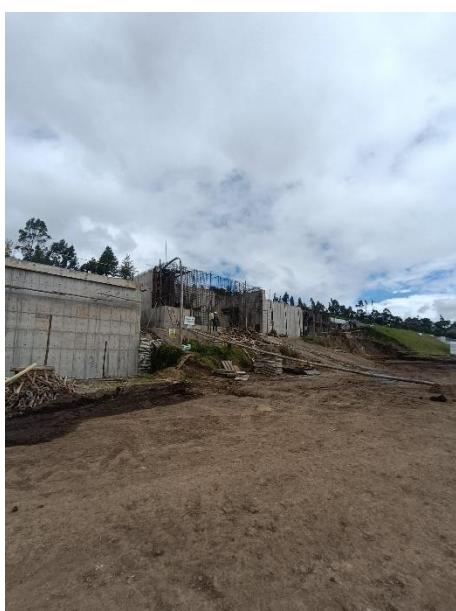
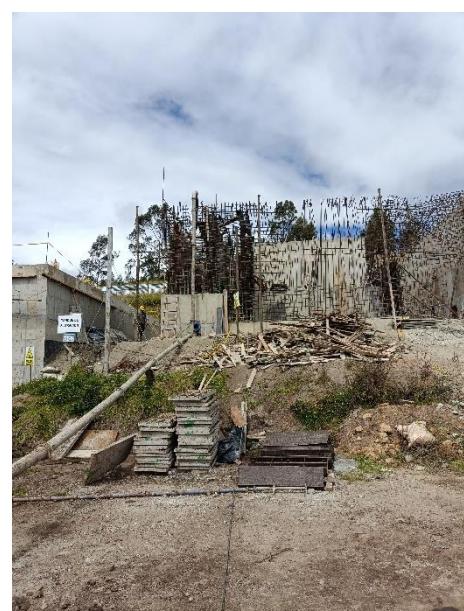
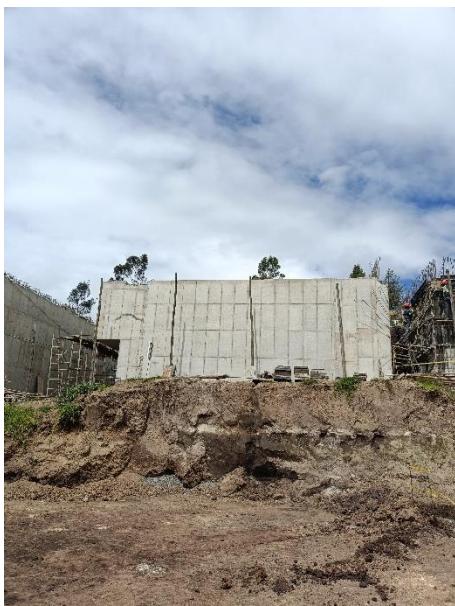
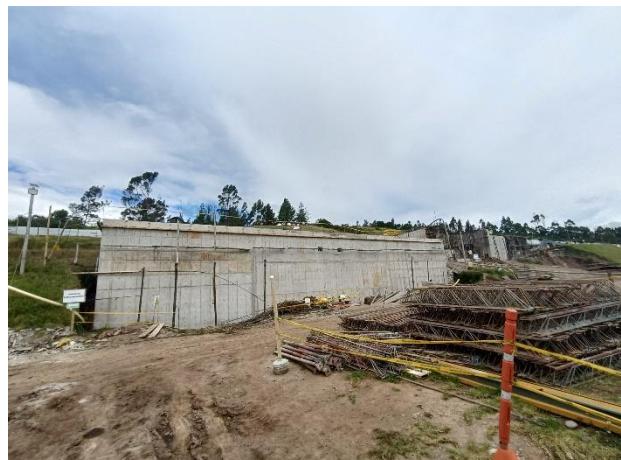
Imagen 17. PTAP Nueva

Vista panoramica

Unidad de filtros

Tanque de filtracion

Sedimentador

Tanque de almacenamiento

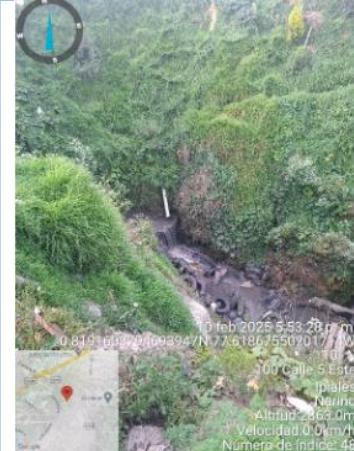
Nombre del vertimiento	Descripción del vertimiento	Diámetro (pulgadas)	Material de tubería	Registro fotográfico
Box la Victoria	Su recorrido se extiende aproximadamente 1 km hasta llegar al río Guáitara	47	PVC

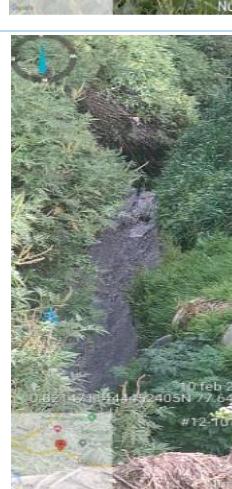
<b>La Chorrera</b>	Recibe aguas residuales de barrios como Puenes, Obando, San Luis, Miramontes, Miramar y la 8va, desde la calle 34 hasta la calle 12, se encuentra a una distancia aproximada de 200 metros del río Guáitara.	24	Concreto

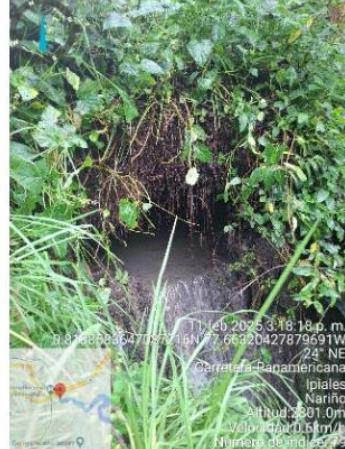
Nombre del vertimiento	Descripción del vertimiento	Diámetro (pulgadas)	Material de tubería	Registro fotográfico
Rumichaca	Vierte a cielo abierto durante un tramo de 50 metros antes de desembocar en el río Guítara	16	Concreto
