**Superservicios**

**INFORME DE VIGILANCIA O  
INSPECCIÓN ESPECIAL,  
DETALLADA O CONCRETA**

<b>1.1</b> Nombre o razón social:	Empresa de Obras Sanitarias de la Provincia de Obando – Empoobando E.S.P.											
<b>1.2</b> NIT:	800.140.132 – 6											
<b>1.3</b> ID (SUI – RUPS):	902											
<b>1.4</b> Servicio público domiciliario (SPD) prestado objeto de la vigilancia o inspección:	Acueducto y Alcantarillado											
<b>1.5</b> Actividad del SPD objeto de la vigilancia o inspección:	<p>Acueducto:</p> <ul style="list-style-type: none"> <li>• Captación.</li> <li>• Aducción.</li> <li>• Tratamiento.</li> <li>• Conducción.</li> <li>• Almacenamiento.</li> <li>• Distribución.</li> <li>• Comercialización.</li> </ul> <p>Alcantarillado:</p> <ul style="list-style-type: none"> <li>• Recolección.</li> <li>• Conducción de residuos líquidos.</li> <li>• Disposición final.</li> <li>• Comercialización.</li> </ul>											
<b>1.6</b> Fecha de inicio de operación en la actividad a vigilar o inspeccionar:

<b>2.1</b> Año del programa al que pertenece la acción:	2025
<b>2.2</b> Clase acción:	Vigilancia <input checked="" type="checkbox"/> Inspección <input type="checkbox"/>
<b>2.3</b> Motivo

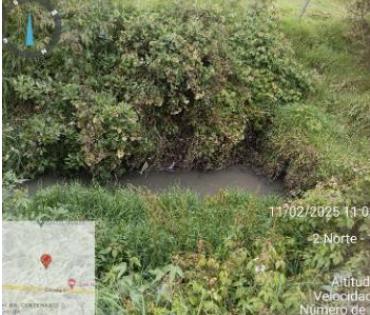
Primero de Mayo	El vertimiento cubre los barrios: Primero de mayo 1 y 2, Jardín Del Norte 1 y 2, Nuestra Señora de las Lajas, Aragón 2 y 3, parte del Seminario, parte del Totoral, La Cárcel, entre otros. Vierte a la quebrada Totoral que está a unos 3 km del vertimiento y luego pasa al río Guítara en el corregimiento de San Juan a unos 20 km.	24	PVC y Concreto

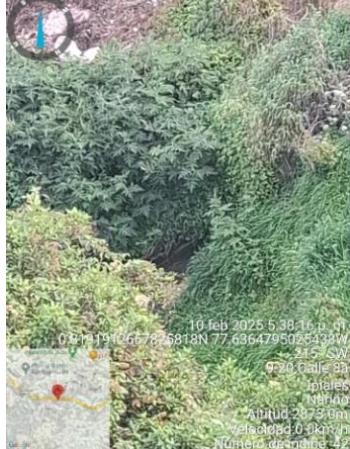
Palermo	Este es el vertimiento de algunos barrios como el Ejército, Castellana, Miramontes, Manzano, entre otros.	24	Concreto

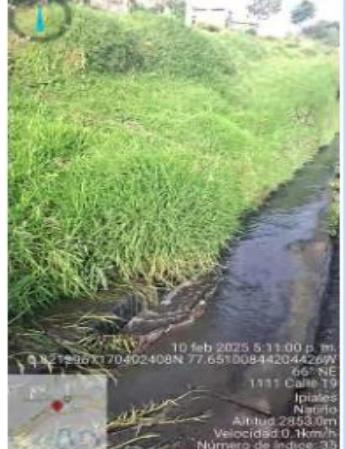
<b>La Pradera</b>	Recibe descargas de barrios como Villa Nueva, Miramar, entre otros. Su recorrido es de aproximadamente 500 metros antes de desembocar en el río Guáitara.	14	PVC

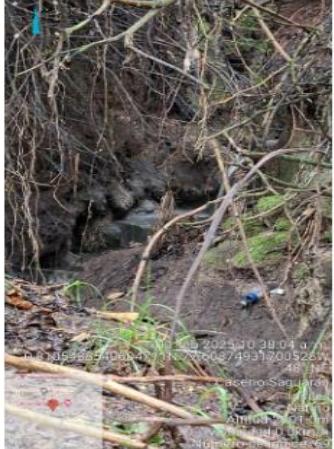
Nombre del vertimiento	Descripción del vertimiento	Diámetro (pulgadas)	Material de tubería	Registro fotográfico
Saguaran	Su recorrido es de aproximadamente 300 metros a cielo abierto antes de desembocar en el río Guítara	8	Concreto

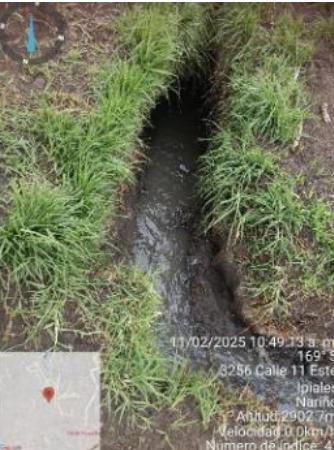
12 de Julio	Cubre los barrios 12 de junio, parte de Los Chilcos, La Merced, entre otros. Desemboca a la quebrada Totoral que se encuentra a unos 500 metros del punto y luego pasa al río Guítara en el corregimiento de San Juan a unos 20 km.	14	Concreto

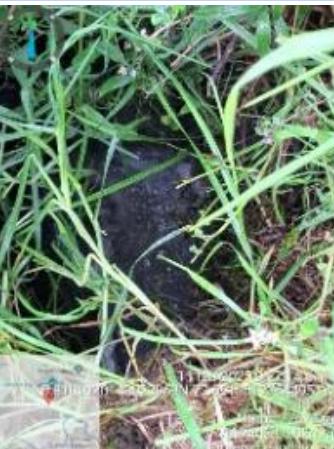
Saguarán Bajo (mirador)	Recibe descargas de los barrios Mirador, Saguarán y una vereda aledaña. Su recorrido es de aproximadamente 100 metros a cielo abierto antes de desembocar en el río Guítara.	14	Concreto

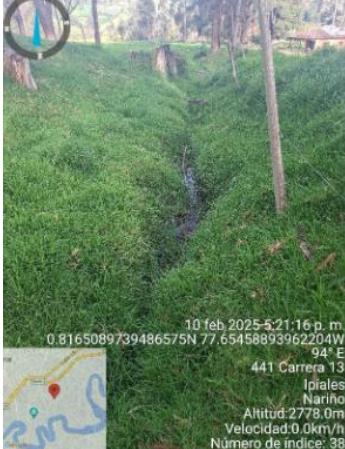
<small>11/02/2025 9:15:46 a.m. NE 0-15 Calle 8 Ipiales Nariño Altitud: 203.6m Velocidad: 1.1km/h Número de índice: 18</small>
<b>Colibrí La Pradera</b>	Recibe aguas residuales de todo el barrio La Pradera y tiene un recorrido aproximado de 600 metros hasta el río.	10	Concreto

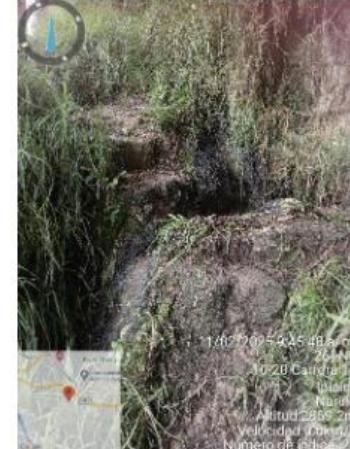
<div>           11/02/2025 10:24:14 a.m.            23° 5' SW            9° 5' Calle 8            Ipiales            Nariño            Altitud: 2693.8m            Velocidad: 1.4km/h            Número de índice: 35         </div>
Yerbabuena pequeño	Cubre los barrios Monserrate y parte de Yerbabuena. Vierte al río Guáitara	14	Concreto

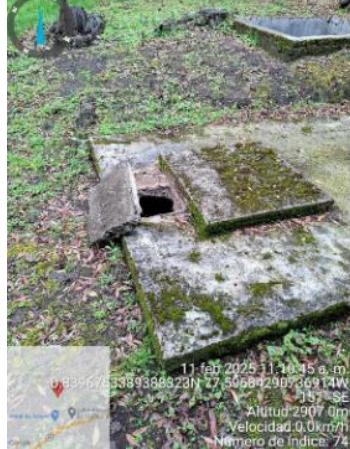
<div>           14/02/2025 10:15:49 a.m.            23° 5' N            078° 28' Calle 1            Ipiales            Nariño            Altitud: 2865.2m            Velocidad: 1.0km/h            Número de índice: 2         </div>
Acopio	Este vertimiento, antiguamente considerado un sistema de tratamiento tipo PTAR, es un pozo de infiltración vierte al suelo	8	Concreto
