Superservicios	INFORME DE VIGILANCIA O INSPECCIÓN ESPECIAL, DETALLADA O CONCRETA

1.1 Nombre o razón social:	EMPRESA MUNICIPAL DE SERVICIOS PÚBLICOS EMPOSAN E.S.P. – EMPOSAN E.S.P.																										
1.2 NIT:	900127883 - 8																										
1.3 ID (SUI – RUPS):	62																										
1.4 Servicio público domiciliario (SPD) prestado objeto de la vigilancia o inspección:	Acueducto y/o Alcantarillado y/o Aseo																										
1.5 Actividad del SPD objeto de la vigilancia o inspección:	<p>Acueducto:</p> <ul style="list-style-type: none"> • Captación. • Aducción. • Tratamiento. • Conducción. • Almacenamiento. • Distribución. • Comercialización. <p>Alcantarillado:</p> <ul style="list-style-type: none"> • Recolección. • Conducción de residuos líquidos. • Tratamiento. • Disposición final. • Comercialización. <p>Aseo:</p> <ul style="list-style-type: none"> • Recolección y transporte de residuos no aprovechables. • Barrido y limpieza de vías y áreas públicas. • Aprovechamiento • Tratamiento de lixiviados. • Disposición final. 																										
1.6 Fecha de inicio de operación en la actividad a vigilar o inspeccionar:

2.1 Año del programa al que pertene

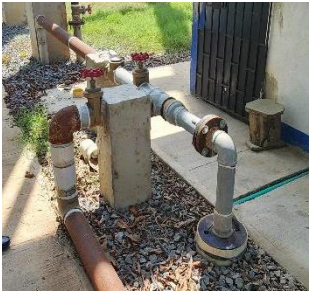
2	SAN TA ROS A	P oz o pr of un do	Operativo	Pozo profundo de 70 metros de profundidad aproximadamente y tubería galvanizada de 3". Cuenta con bomba sumergible tipo lapicero de 3 hp accionada por energía eléctrica regulada.	Este componente no se encontró en funcionamiento, toda vez que, la empresa de servicios AFINIA del Grupo EPM se encontraba acondicionando las redes de energía eléctrica. Sin embargo, el prestador indicó que este componente funciona normalmente. Se acota que este sistema no cuenta con energía de respaldo. Durante la inspección al sistema se evidenció que la estructura estaba en aparente buen estado de conservación, ductos y válvulas sin presencia de corrosión.

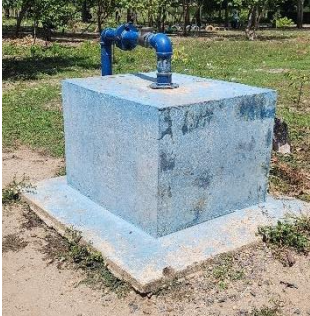
3	GUA SIM AL	P oz o pr of un do	Operativo	Pozo profundo de 52 metros de profundidad aproximadamente y tubería galvanizada de 3". Cuenta con bomba sumergible tipo lapicero de 3 hp accionada por energía eléctrica regulada.	Este componente no se encontró en funcionamiento, toda vez que, la empresa de servicios AFINIA del Grupo EPM se encontraba acondicionando las redes de energía eléctrica, situación similar a Santa Teresa y el Porvenir. Se acota que este sistema no cuenta con energía de respaldo. Sin embargo, el prestador indicó que este componente funciona normalmente. Durante la inspección al sistema se evidenció que la estructura estaba en aparente buen estado de conservación, ductos y válvulas sin presencia de corrosión.

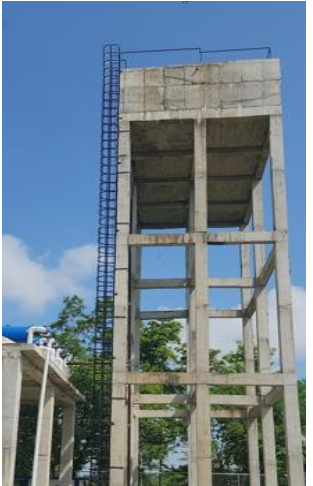
N°	SISTEMA	# DE TANQUES	CAPACIDAD (m³)	MATERIAL	OBSERVACIONES	REGISTRO FOTOGRÁFICO
			125	Concreto	<p>Esta unidad de almacenamiento se encontró en estado operativo, atiende exclusivamente el sector periférico conocido como Menchiquejo. Durante la inspección visual no se identificaron daños o averías aparentes en la estructura como se muestra en la imagen. Sin embargo, el prestador indicó que esta unidad fue construida durante la vigencia 2023 y por ende señala buenas condiciones en términos estructurales.</p>	 
2	SANT A ROSA	1	120	Concreto	<p>Esta unidad de almacenamiento no se encontró en estado operativo (por cuanto estaban en una jornada de intervenciones eléctricas el cual una vez culminan continúan con normalidad), dadas las obras en las redes eléctricas adelantas por la empresa AFINIA del grupo empresarial EPM. Se acota que, mediante este tanque se atiende exclusivamente el centro poblado Santa Rosa. Durante la inspección visual no se identificaron daños o averías aparentes en la estructura como se muestra en la imagen. Además, el prestador indicó que esta unidad fue construida en la vigencia 2024 y por ende señala buenas condiciones en términos estructurales.</p>

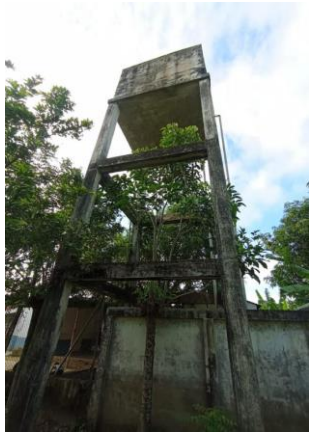
N°	SISTEMA	# DE TANQUES	CAPACIDAD (m³)	MATERIAL	OBSERVACIONES	REGISTRO FOTOGRÁFICO
5	EL PALMAR	1	25	Concreto	<p>Respecto a este componente, se reitera que, por las condiciones expuestas con anterioridad, no se logró realizar la inspección in situ, no obstante, el prestador informó que la estructura se encuentra en buenas condiciones y en funcionamiento normal.</p> <p>Con base en el registro fotográfico suministrado por el prestador, se observó que la estructura presenta condiciones de aparente deterioro, sin embargo no se identifican fugas o averías.</p>

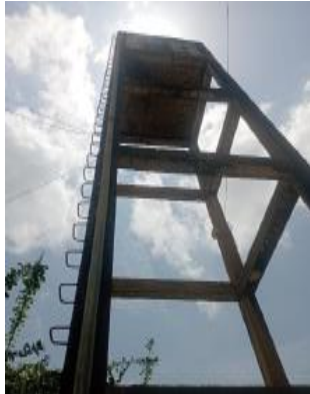
6	CONTADERO	1	25	Concreto	<p>Respecto a este componente, se reitera que, por las condiciones expuestas con anterioridad, no se logró realizar la inspección in situ, no obstante, el prestador informó que la estructura se encuentra en buenas condiciones y en funcionamiento normal.</p> <p>Adicionalmente, refiere que en la vigencia 2020 la estructura fue intervenida para su optimización.</p> <p>Con base en el registro fotográfico suministrado por el prestador, no se logran observar condiciones atípicas en términos estructurales.</p>

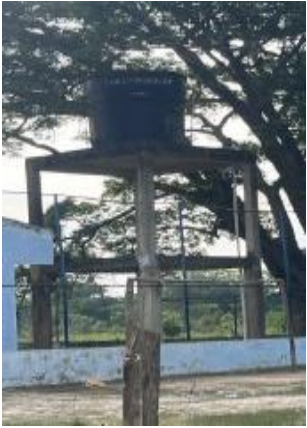
N°	SISTEMA	# DE TANQUES	CAPACIDAD (m³)	MATERIAL	OBSERVACIONES	REGISTRO FOTOGRÁFICO
9	LAS BATEAS	1	10	Polietileno	<p>Respecto a este componente, se reitera que, por las condiciones expuestas con anterioridad, no se logró realizar la inspección in situ, no obstante, el prestador informó que la estructura se encuentra en buenas condiciones y en funcionamiento normal.</p> <p>Adicionalmente, indicó que este componente fue construido en la vigencia 2023.</p> <p>Con base en el registro fotográfico suministrado por el prestador, no se logran observar condiciones atípicas en términos estructurales.</p>

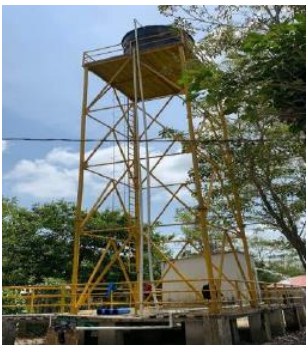
10	JOLÓN	1	10	Polietileno	<p>Respecto a este componente, se reitera que, por las condiciones expuestas con anterioridad, no se logró realizar la inspección in situ, no obstante, el prestador informó que la estructura se encuentra en buenas condiciones y en funcionamiento normal.</p> <p>Adicionalmente, indicó que este componente fue construido en la vigencia 2020.</p> <p>Con base en el registro fotográfico suministrado por el prestador, no se logran observar condiciones atípicas en términos estructurales.</p>

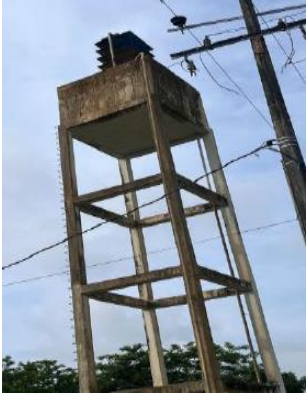
N°	SISTEMA	# DE TANQUES	CAPACIDAD (m³)	MATERIAL	OBSERVACIONES	REGISTRO FOTOGRÁFICO
11	LAS CUEVAS	1	30	Concreto	<p>Respecto a este componente, se reitera que, por las condiciones expuestas con anterioridad, no se logró realizar la inspección in situ, no obstante, el prestador informó que la estructura se encuentra en buenas condiciones y en funcionamiento normal.</p> <p>Adicionalmente, indicó que este componente fue optimizado en la vigencia 2020.</p> <p>Con base en el registro fotográfico suministrado por el prestador, no se identificaron condiciones atípicas en términos estructurales.</p>

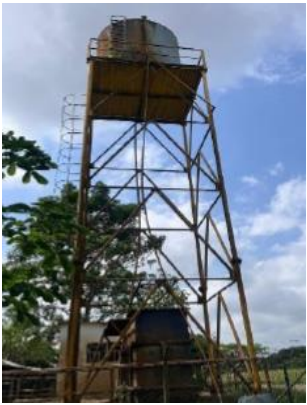
12	EL GATO	1	20	Fibra de vidrio	<p>Respecto a este componente, se reitera que, por las condiciones expuestas con anterioridad, no se logró realizar la inspección in situ, no obstante, el prestador informó que la estructura se encuentra en funcionamiento normal. Sin embargo, acota que la estructura carece de mantenimientos.</p> <p>Sobre este sistema el prestador indicó que de manera articulada con la alcaldía municipal de San Fernando se encuentran adelantando las gestiones correspondientes para intervenir la infraestructura.</p> <p>Ahora bien, con base en el registro fotográfico suministrado por el prestador, se identificaron trazas de reboses de agua y presencia, lo que infiere en insuficiencia de actividades de mantenimientos preventivos y correctivos.</p>

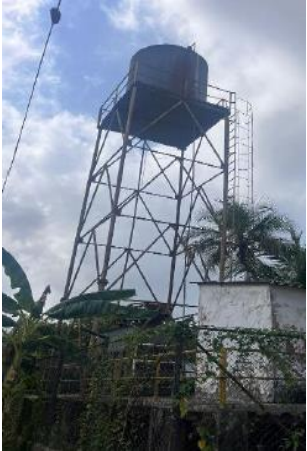
N°	SISTEMA	# DE TANQUES	CAPACIDAD (m³)	MATERIAL	OBSERVACIONES	REGISTRO FOTOGRÁFICO
13	LAZARO	1	20	Fibra de vidrio	<p>Respecto a este componente, se reitera que, por las condiciones expuestas con anterioridad, no se logró realizar la inspección in situ, no obstante, el prestador informó que la estructura se encuentra en funcionamiento normal. Sin embargo, acota que la estructura carece de mantenimientos.</p> <p>Sobre este sistema el prestador indicó que de manera articulada con la alcaldía municipal de San Fernando se encuentran adelantando las gestiones correspondientes para intervenir la infraestructura.</p> <p>Ahora bien, con base en el registro fotográfico suministrado por el prestador, se identificaron trazas de agua en la entrada de la unidad, lo que infiere en insuficiencia de actividades de mantenimientos preventivos y correctivos.</p>

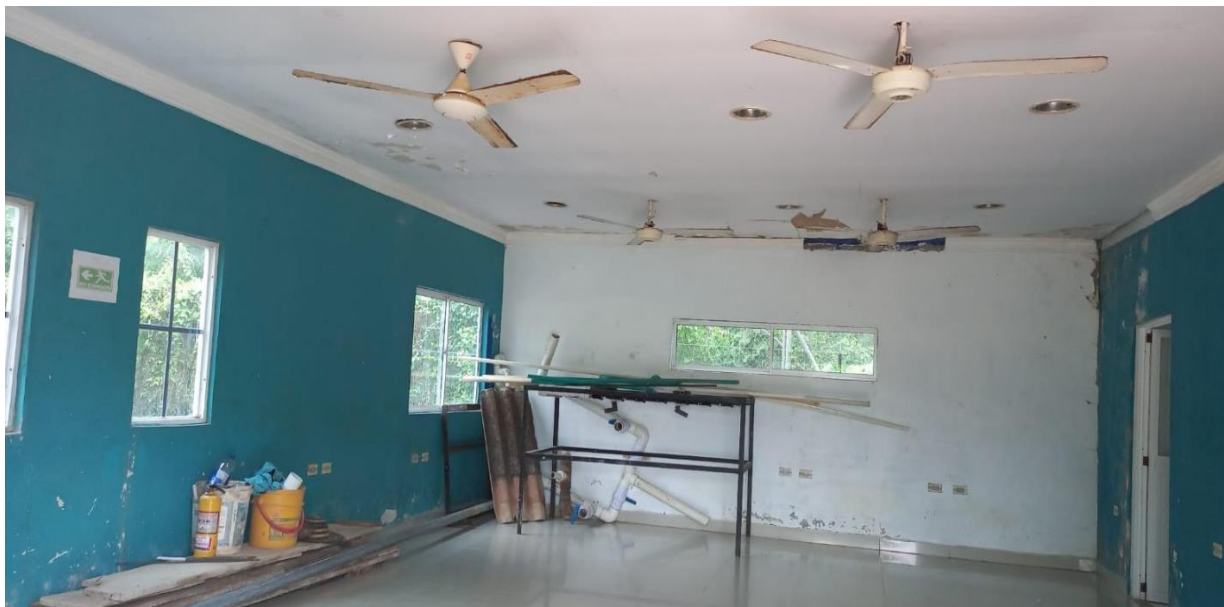
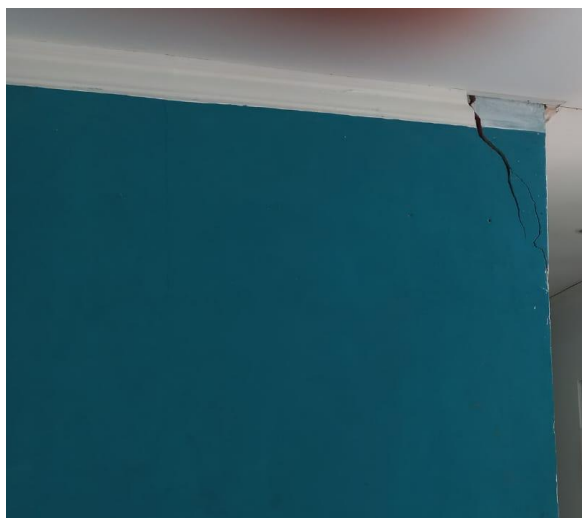
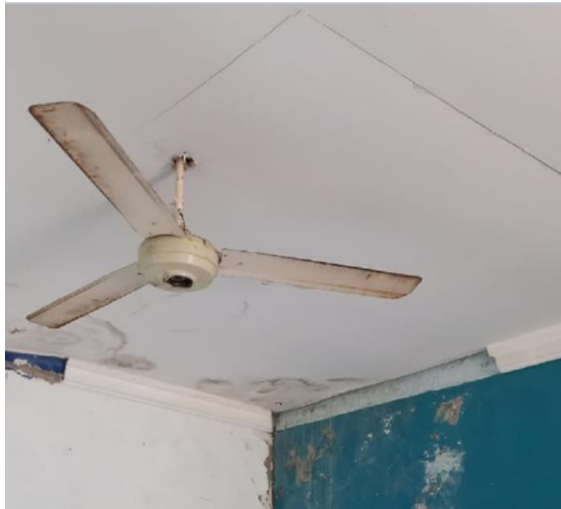
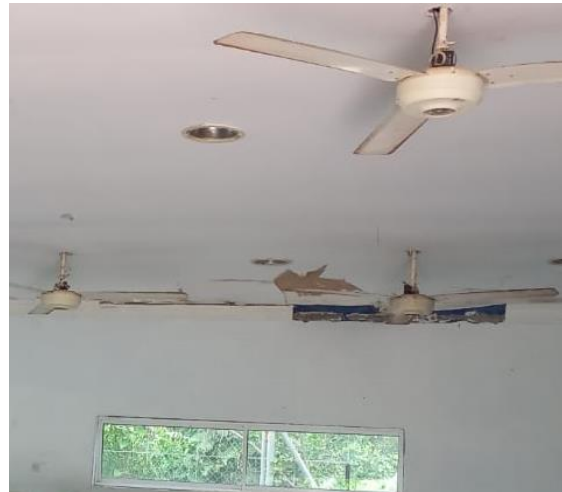
Imagen 6. Daños en infraestructura sede de atención comercial

Se evidenció que la sede de atención comercial se encuentra en remodelación en razón a los daños en la infraestructura como grietas y diversas averías que sufrieron con ocasión del terremoto de 15 abril de 2020, como se aprecia en la siguiente imagen:
