Superservicios	INFORME DE VIGILANCIA O INSPECCIÓN ESPECIAL, DETALLADA O CONCRETA

1.1. Nombre o razón social:	EMPRESAS PUBLICAS MUNICIPALES DE PUERTO NARE E.S.P. EEPPPN																			
1.2. Nit:	800196071-6																			
1.3. ID (SUI – RUPS):	77																			
1.4. Servicio público domiciliario (SPD) prestado objeto de la vigilancia o inspección:	ASEO																			
1.5. Actividad del SPD objeto de la vigilancia o inspección:	<ul style="list-style-type: none"> Recolección y transporte de residuos no aprovechables. Barrido y limpieza de vías y áreas públicas Lavado de áreas públicas Limpieza de playas Corte de césped y poda en árboles en vías y áreas públicas Disposición final 																			
1.6. Fecha de inicio de operación en la actividad a vigilar o inspeccionar:

2.1. Año del programa al que pertenece la acción	2025	
2.2. Clase acción:	Vigilancia <input type="checkbox"/> Inspección <input checked="" type="checkbox"/>	
2.3. Motivo de la acción:	Especial <input type="checkbox"/> detallada <input checked="" type="checkbox"/> concreta <input type="checkbox"/>	
2.4. Origen causal de la acción:	Clasificación de nivel de riesgo <input type="checkbox"/> Perfilamient

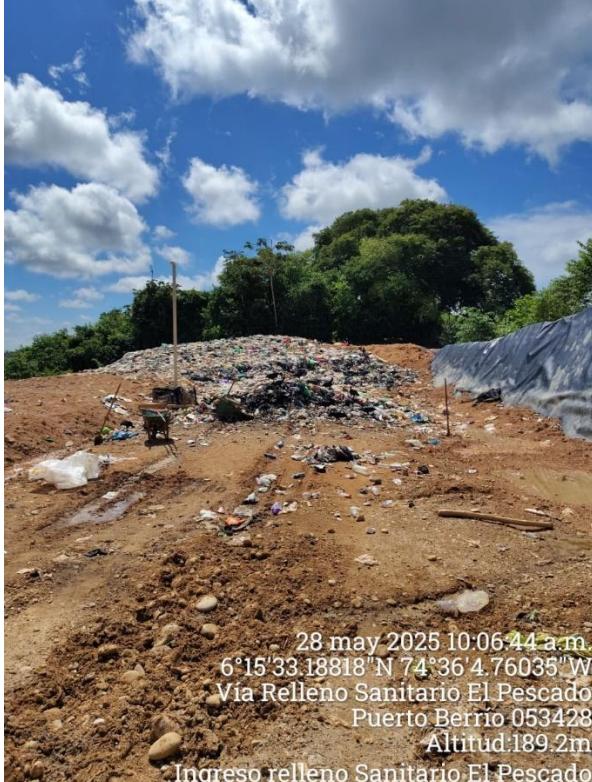
Foto 52 Vista general frente de trabajo

De acuerdo con lo verificado en campo, el prestador presenta deficiencias técnicas para operar el sitio de disposición final, pues este se encuentra siendo manejando sin los requisitos técnicos que establece el artículo 2.3.2.3.14, Decreto 1077 de 2015, modificado y adicionado por el Decreto 1784 de 2017.
