Asunto: Remisión Informe Trimestral Acuerdo de Gestión.

GE. GESTIÓN ESTRATÉGICA		
	INFORME TRIMESTRAL – ACUERDO DE GESTIÓN		
	INF. 01>	Versión No. 1	Fecha: 2018/09/05
			Hoja 1 de 81

Relleno Sanitario Doña Juana.

INFORME TRIMESTRAL ACUERDO DE GESTIÓN

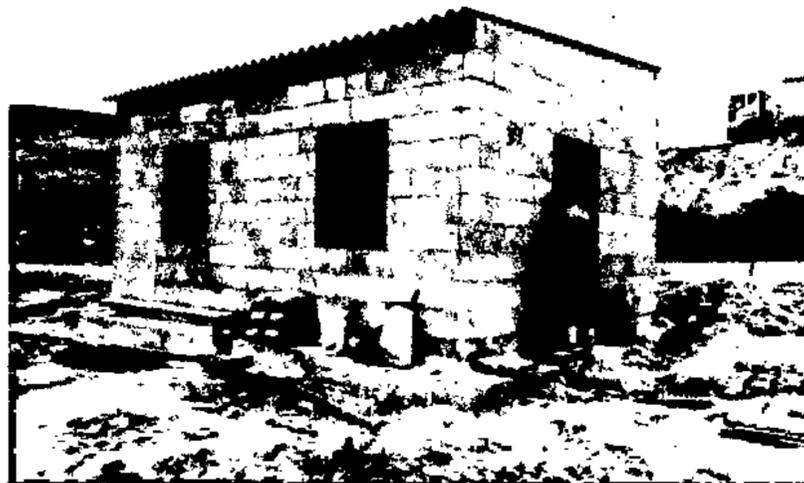
Foto 12 Caseta eléctrica No. 2 construida.

g) Instalación de equipos electromecánicos, construcción de casetas de controles eléctricos e instalación de redes baja y media tensión para la operación de los sistemas de bombeo.

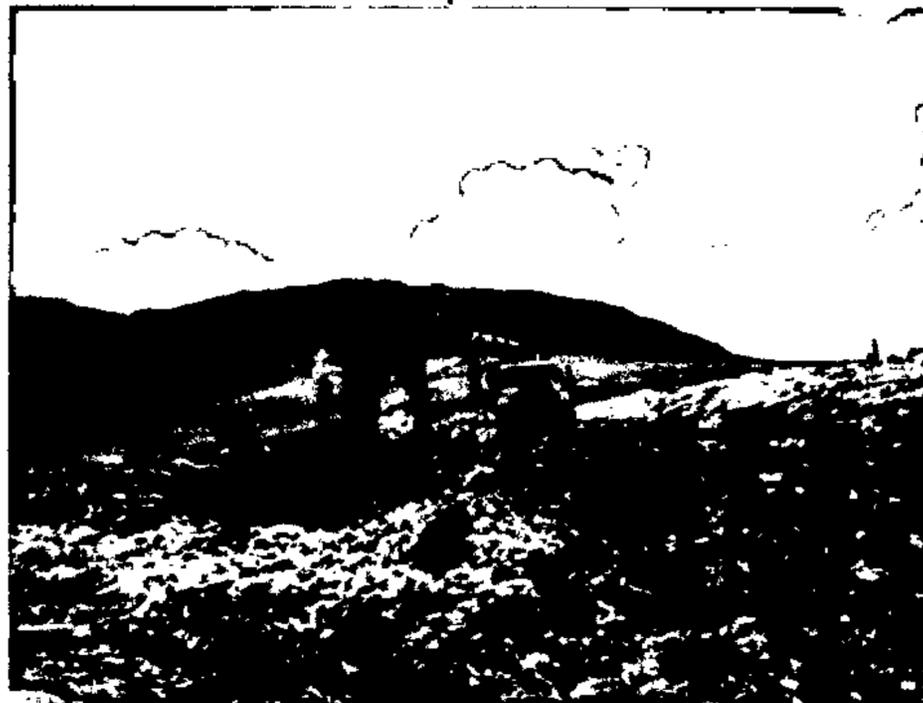
Foto 18 Limpieza de Pozo 5

Como complemento de esta actividad el 2 de agosto de 2018 se realiza la limpieza del Pozo No. 5 como actividad previa a la instalación de la bomba sumergible.

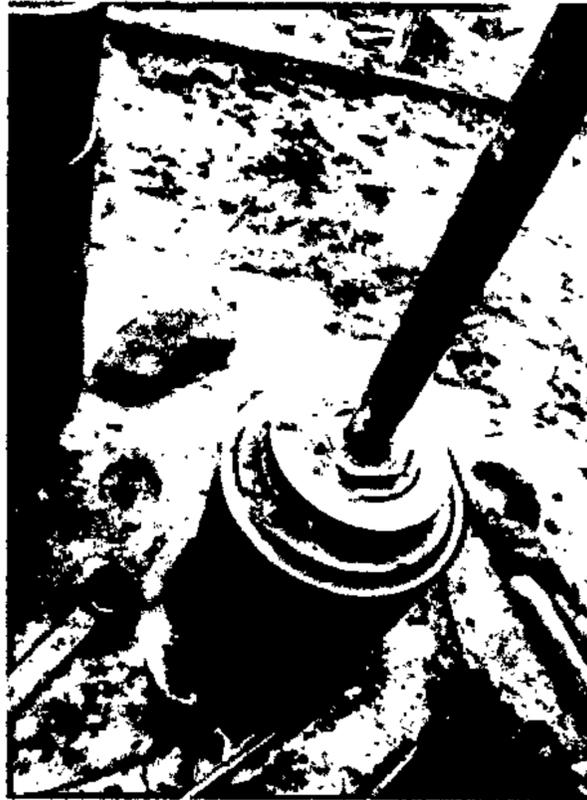
b) Mantenimiento Bomba sumergible No. 1 - Pozo No. 1 realizado el 02 de Junio del 2018.

Foto 20 Mantenimiento a bomba sumergible No. 1 Pozo No. 1.

Foto 21 Mantenimiento a bomba sumergible No. 1 Pozo No. 1

Foto 22 Mantenimiento a bomba sumergible No. 1 Pozo No. 1

Foto 23 Mantenimiento a bomba sumergible No. 1 Pozo No. 1

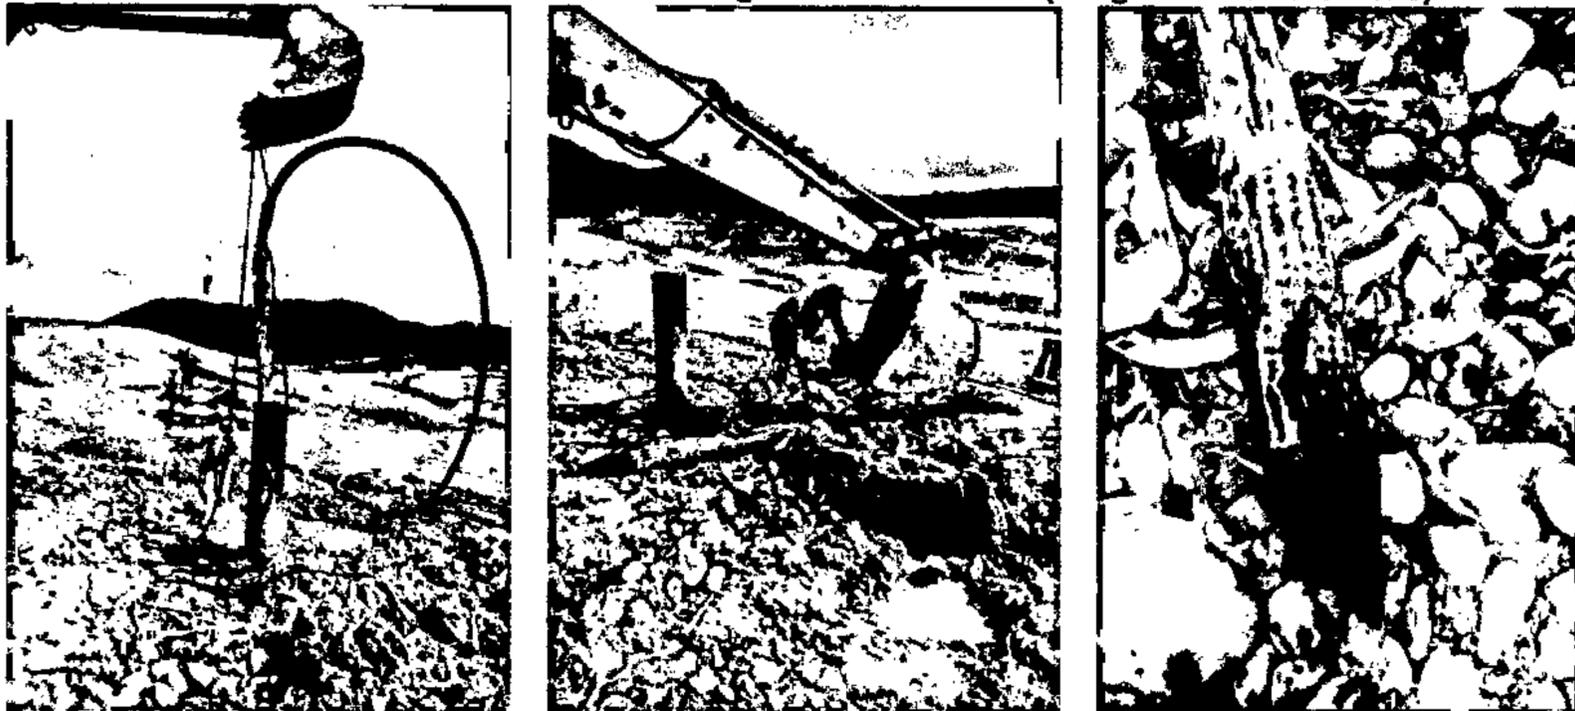
c) Mantenimiento Bomba sumergible – Chimenea 1040 (antiguamente Pozo No. 2) ejecutado el 05 de Junio del 2018.

Foto 24 Mantenimiento a bomba sumergible Chimenea 1040 (antiguamente Pozo No. 2)

Foto 25 Mantenimiento a bomba sumergible Chimenea 1040 (antiguamente Pozo No. 2)

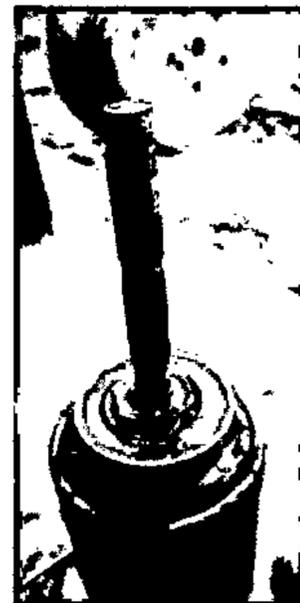
Foto 26 Mantenimiento a bomba sumergible No. 1 Pozo No. 1 – 19 de Junio del 2018.

Se cambió una etapa por empaque en mal estado.

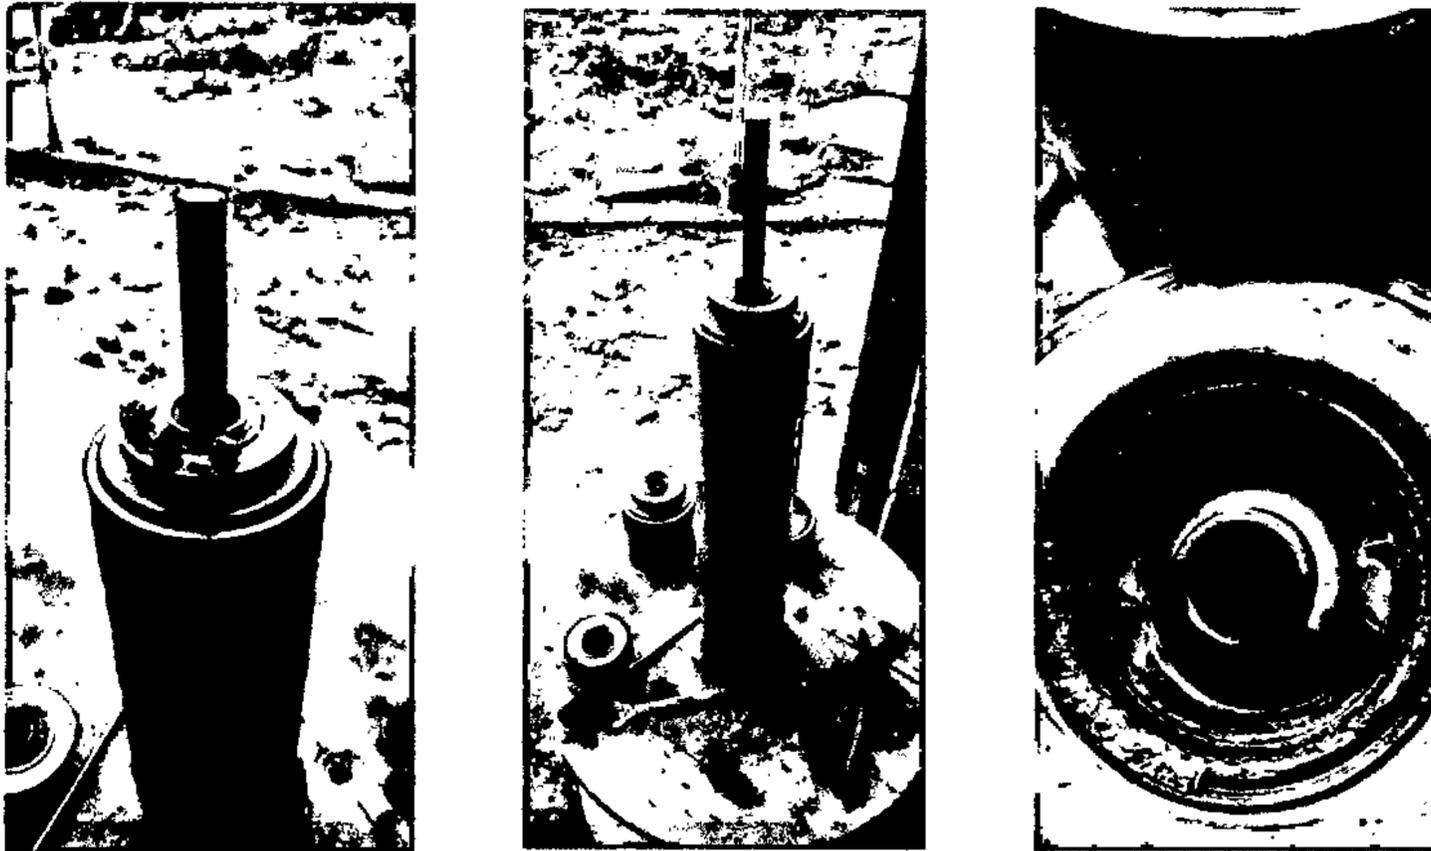
Foto 27 Mantenimiento a bomba sumergible - Chimenea No. 1032 (antiguamente Pozo No. 2)

- e) **Mantenimiento Bomba sumergible - Chimenea No. 1032 (antiguamente Pozo No. 2) ejecutado el 07 de Julio del 2018.**

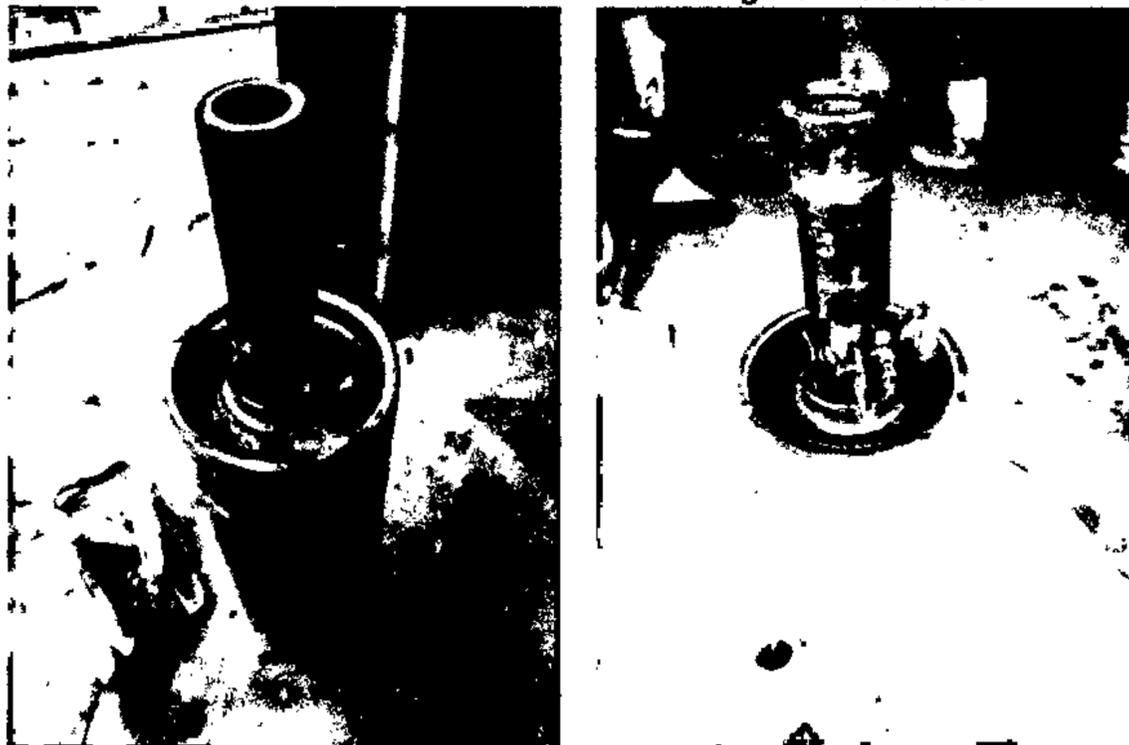
Foto 29 Mantenimiento a bomba sumergible - Pozo No. 5

g) Mantenimiento Bomba sumergible –Pozo No. 5 realizado el 16 de Agosto del 2018.

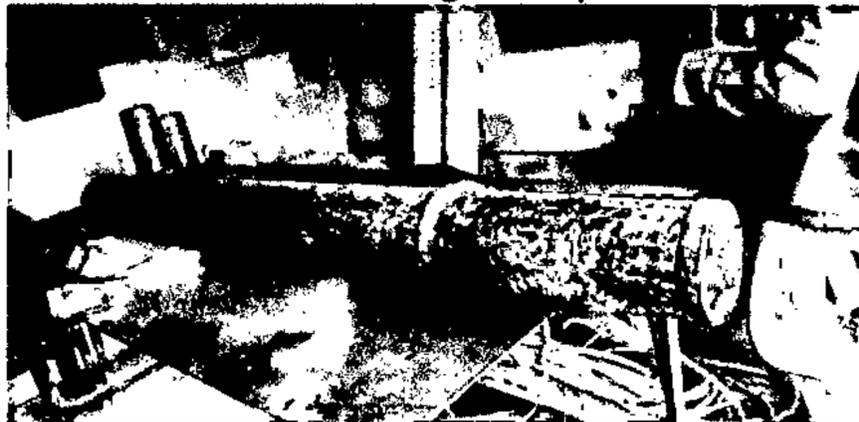
h) Mantenimiento Bomba sumergible temporal – Límites con la terraza 2 realizado el 28 de Agosto del 2018.

Foto 30 Mantenimiento a bomba sumergible temporal – Límites con la terraza 2

Foto 31 Mantenimiento a bomba sumergible temporal – Límites con la terraza 2

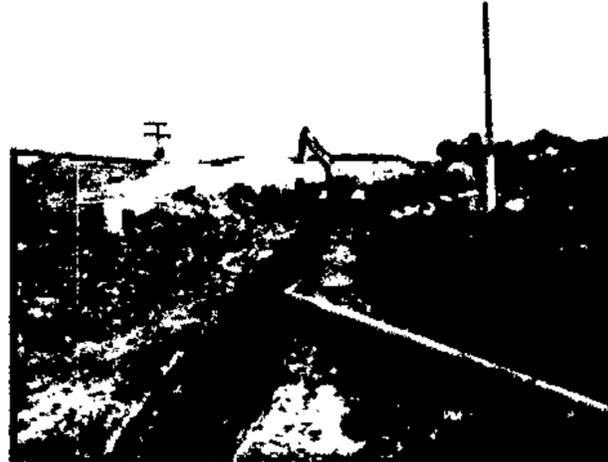
Foto 33 Enterrado y empalme de tubería de red de descarga de lixiviados.

La red existente en tubería PEAD de 10" PN 8, que inicia en la caseta eléctrica No. 2 hasta la Caja No. 5 en una longitud aproximada de 605 metros, tuvo que ser enterrada para evitar los daños que se venían presentando con el paso de la maquinaria pesada.

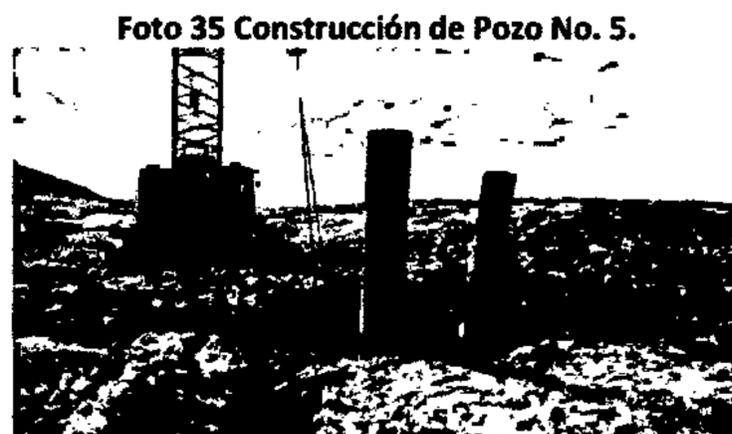
Dentro de estos avances, es importante mencionar que se resaltan la construcción del pozo No. 5, el cual fue terminado el día 25 de Julio del 2018, y la puesta en marcha de su equipo de bombeo desde mediados del mes de Agosto del 2018.

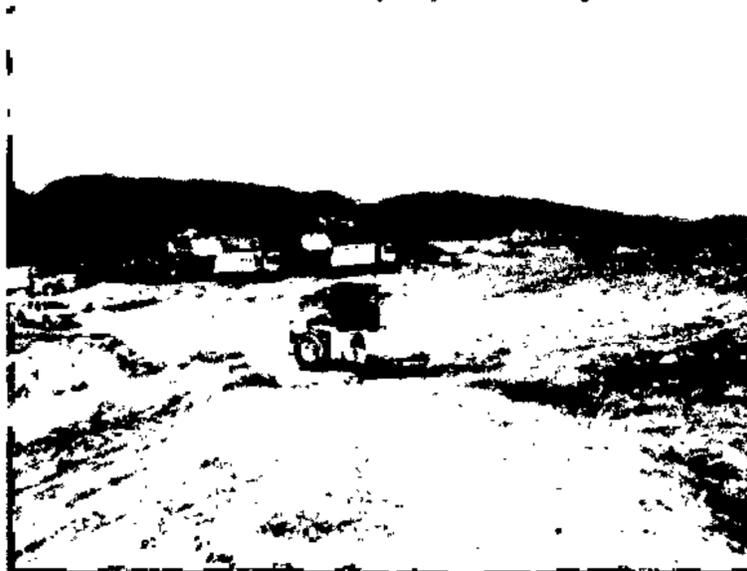
Foto 41 Vibrocompactador en zona adyacente al frente de descargue (izquierda) y retrocargador cargando triturado en el acopio para el mejoramiento de vías operativas (derecha)

Para el mantenimiento de las vías operativas, durante el todo el periodo trimestral de Junio a Agosto del 2018, se contó con la disponibilidad de dos motoniveladoras y dos vibrocompactadores. Así mismo, durante todo el periodo se dispuso de un retrocargador, un buldozer D6, una retroexcavadora 120 y dos volquetas doble troque para estas actividades.

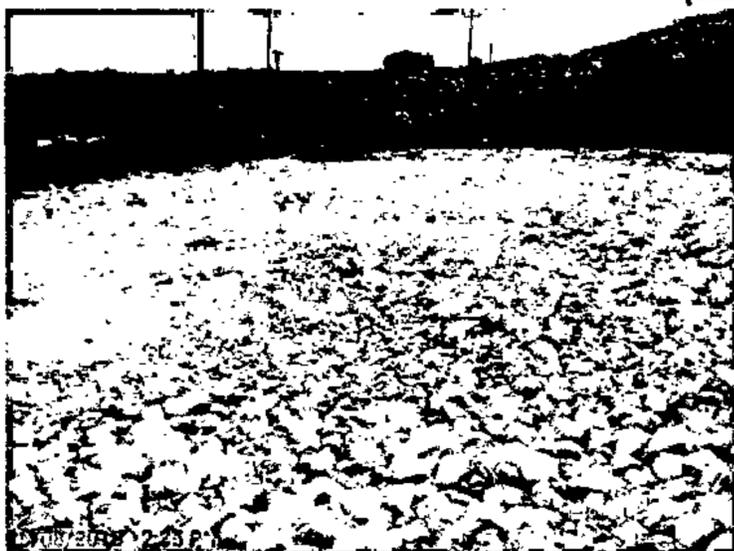
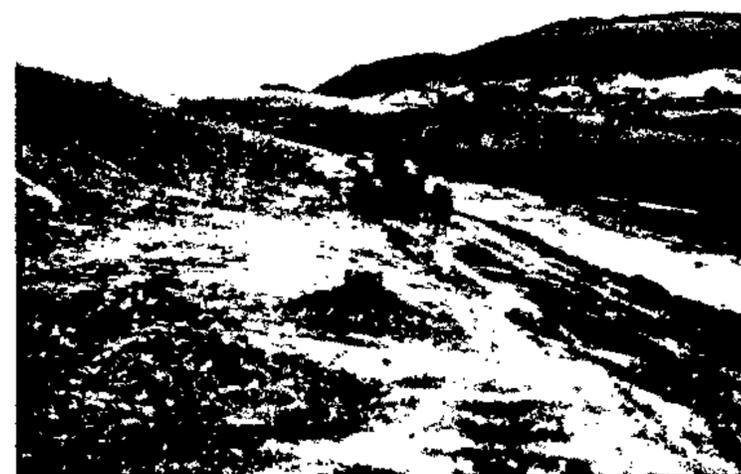
Foto 42 Plataforma del frente de descargue en zona de contingencia de Biosólidos para iniciar descarga de residuos sobre la llave de anclaje (izquierda) y motoniveladora adecuando vía alterna de salida del frente de descargue (derecha).

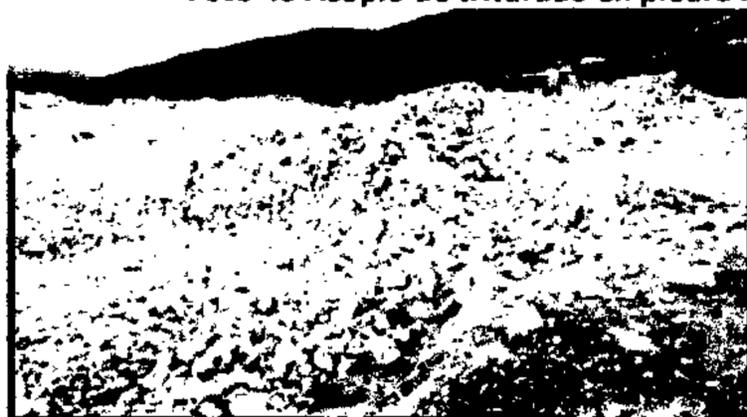
Foto 43 Acopio de triturado en piedra rajón de 4" a 6" – Mes de Junio del 2018.

Durante el periodo evaluado se garantizó la disponibilidad de material necesario para el mantenimiento de las vías internas y operativas con un volumen de mínimo 300 m³ de triturado en piedra rajón de 4" a 6" y el material correspondiente al relace de las chimeneas en el frente de descargue con el mismo volumen en piedra rajón de 10" en el acopio de Zona VIII.

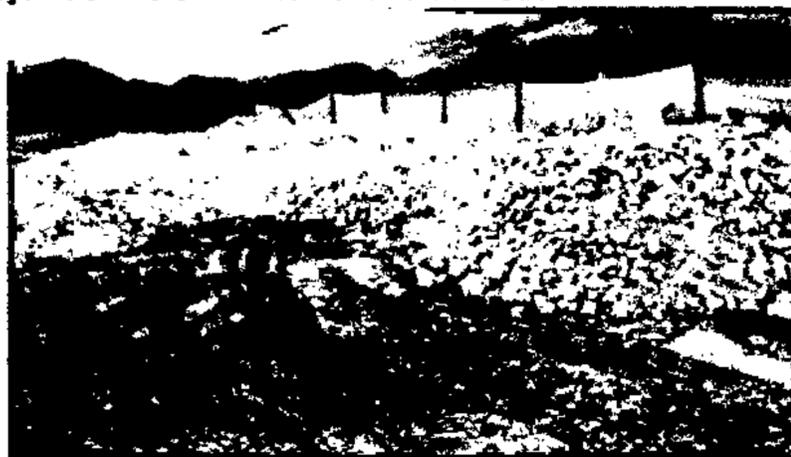
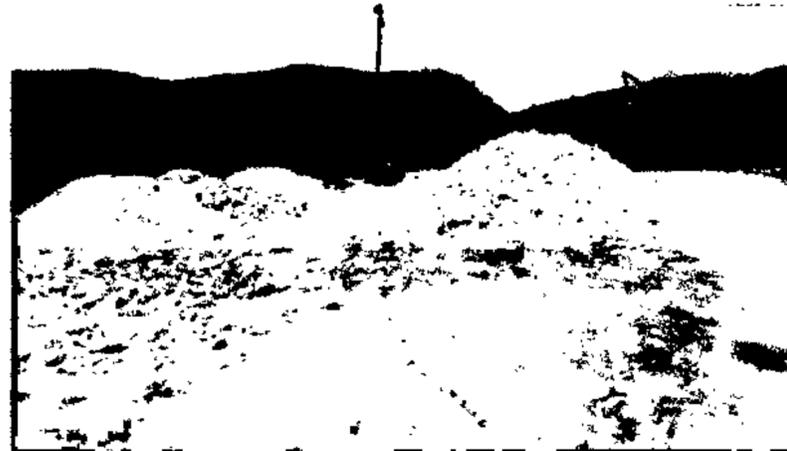
Foto 44 Acopio de triturado en piedra rajón de 4" a 6" – Mes de Julio del 2018.
