Asunto: Alcance a radicado SSPD No. 20224373290051¹ del 22 de junio de 2022.
Radicados SSPD Nos. 20225292769132 del 18 de julio y 20225293161962 del 18 de agosto de 2022, respuesta empresa
Radicado SSPD No. 20225292833032 del 25 de julio de 2022, respuesta UAESP

Asunto: Respuesta radicado SSPD No. 20225292240192 Corte de Césped, Poda de Árboles, Barrido

**REGISTRO FOTOGRAFICO
RADICADO SDA 2022ER16422 DE 1 DE FEBRERO DE 2022.**

**REGISTRO FOTOGRAFICO
RADICADO SDA 2022ER63248 DE 23 DE MARZO DE 2022.**

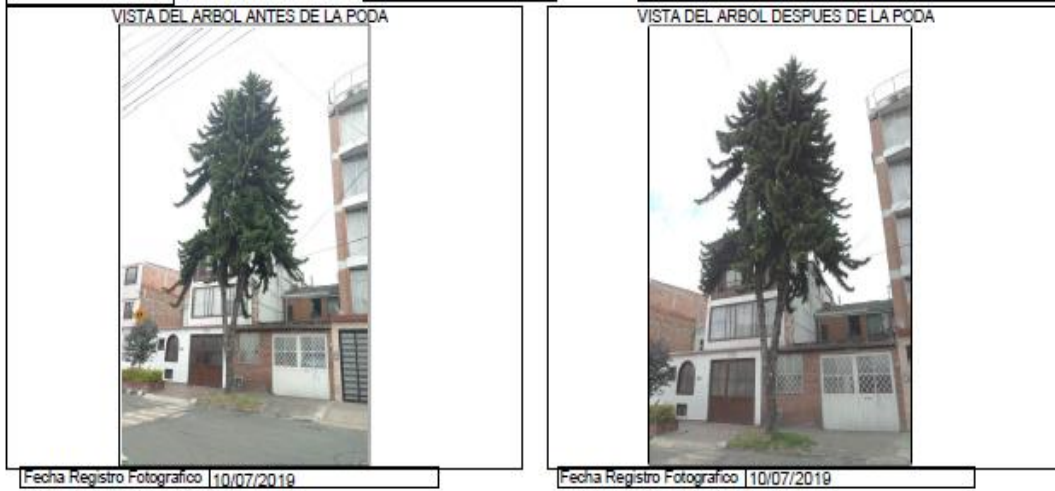
07/09/2021: Se realizó poda sanitaria mediante la eliminación de ramificación secundaria seca y despunte de ramas bajas pendulares disminuyendo peso apical de las mismas, evitando posibles desgarres.

De acuerdo con el plan de podas, la próxima intervención se encontraba proyectada para el 28 de agosto de 2023, si no se presentaban situaciones excepcionales o cambios drásticos en la estructura del individuo.

Cabe resaltar el árbol naturalmente tiende a presentar ramificación pendular y que dada su estructura la intervención en ningún caso puede superar el 30% de intensidad, ni el diámetro longitudinal de copa puede ser inferior a la tercera parte de la altura total.

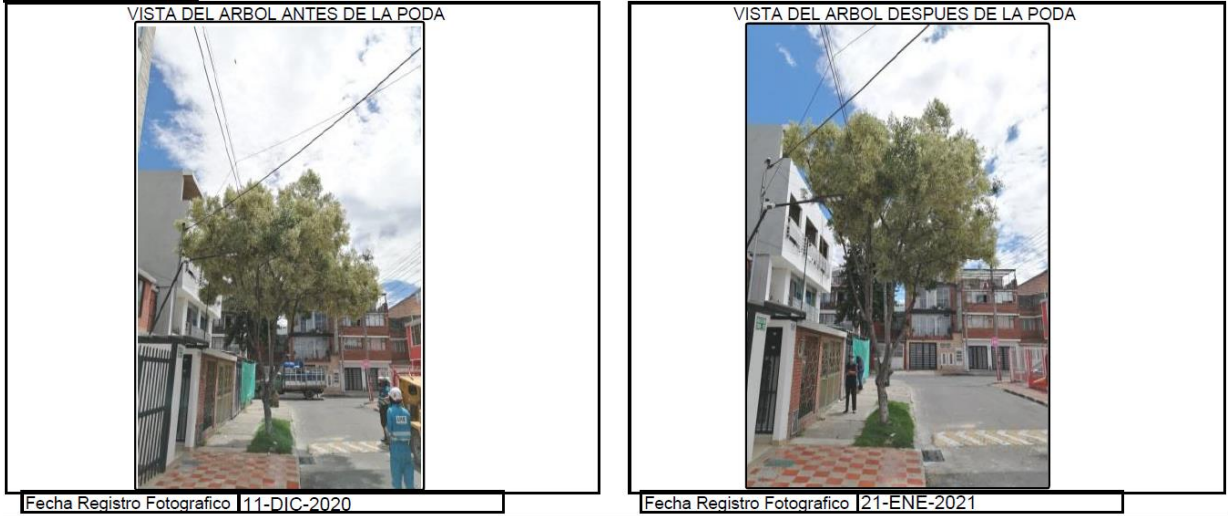
Cabe resaltar el árbol naturalmente tiende a presentar copa densa y tiene alta capacidad de rebrote, situación que se potencializa con la intervención de poda al generar una respuesta de rebrote en la zona podada. Razón por la cual, dadas las condiciones de sitio y esta característica de la especie no es recomendable efectuar intervenciones reiteradas.

Por otra parte, el día 14 de marzo de 2022, se recibe comunicado 2022EE52815 de la Secretaría Distrital de Ambiente-SDA, en el que para el árbol Caucho benjamín - SIGAU: 16022101000060 indican “*procedan a realizar estas actividades ya incluidas en el Plan de Podas que desarrolla el operador de aseo del sector, para el individuo con código SIGAU 16022101000060.*”, razón por la cual en respuesta de traslado UAESP 20222000100571, LIME mediante radicado UAESP 20227000317412 procede a señalar “*...su próxima intervención será en el mes de julio 2022 según lo establecido en plan de poda aprobado por la Secretaria de Ambiente Distrital.*”.

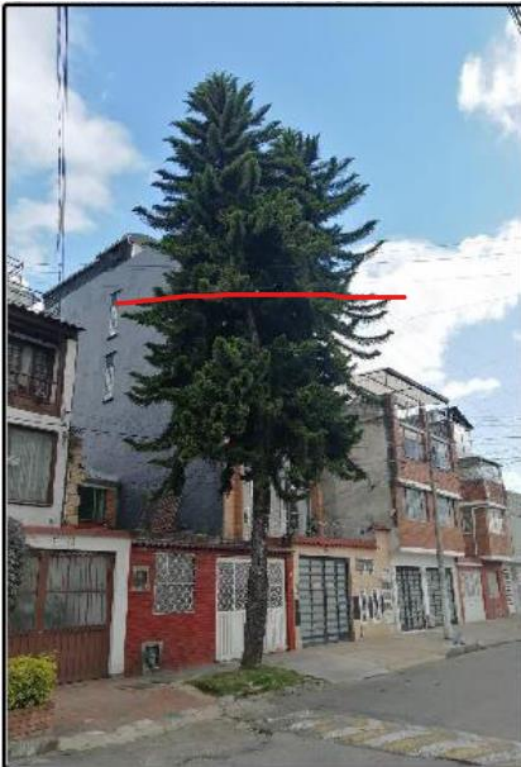
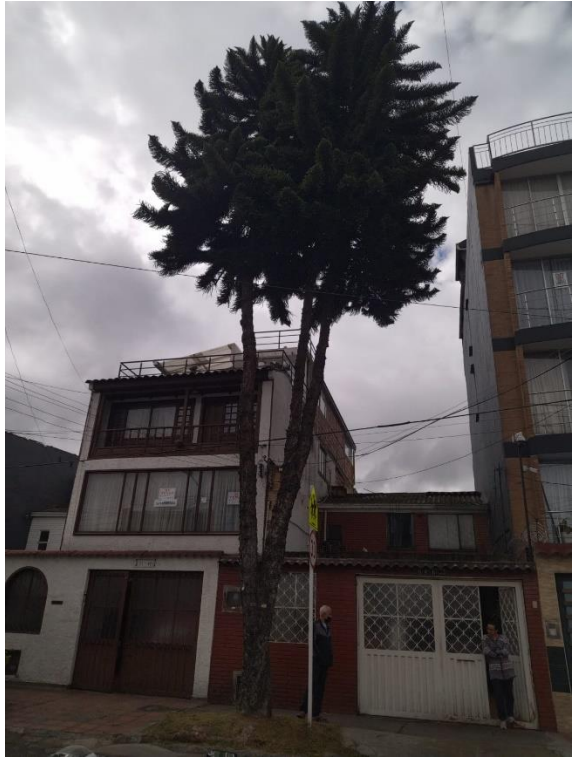
<p align="center">Araucaria Registro fotográfico después de la poda 07-09-2021</p>	<p align="center">Araucaria Registro fotográfico Visita 21-06-2022</p>
<p align="center">*En rojo se señala, hasta donde se evidenció realce por poda antitécnica efectuada por terceros intervención superior al 30%</p>

Debido a que la alta intervención de ramas bajas puede generar crecimiento de compensación, aumentando el efecto palanca situación que se expuso en la visita, la SDA quedo pendiente de realizar una nueva evaluación del árbol, señalando que **NO debe ser intervenido por LIME** ya que la priorización ya no aplicaba.

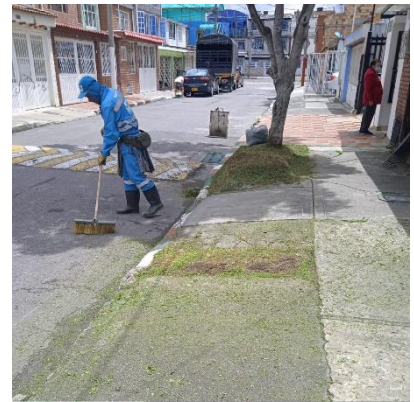
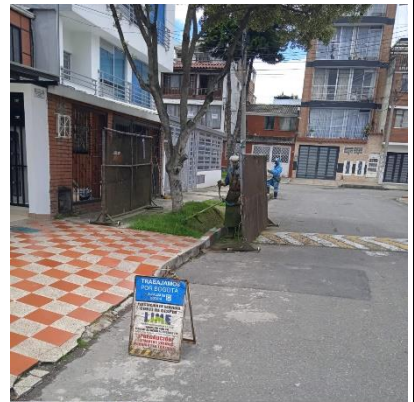
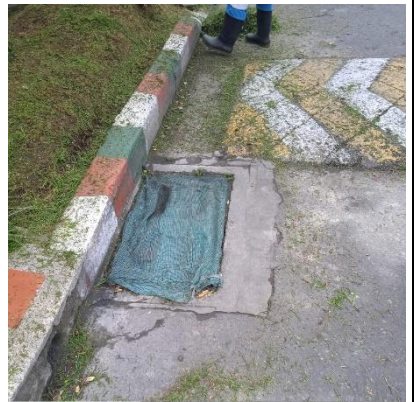
Así mismo, se precisa que durante la visita realizada el día 21-06-2022, no se evidencio afectación de las zonas duras o expansión de la cobertura de pasto.

<p>Ci. 32 Sur #39a-42, Bogotá, Colombia</p> <p>Bogotá Bogotá Colombia</p> <p>16°C 61°F</p> <p>2022-06-20(lun.) 11:57(a. m.)</p>
<p>20-06-2022 Actividad de corte</p>	<p>20-06-2022 Uso de mallas</p>	<p>20-06-2022 Protección de sumideros</p>

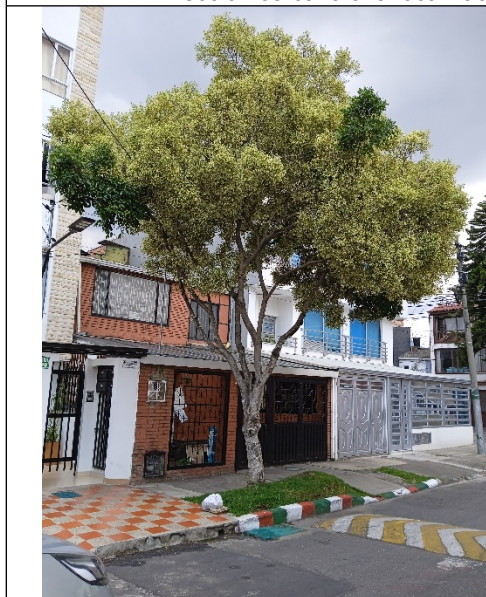
Vista general de ejemplar de Caucho benjamín que requiere manejo.

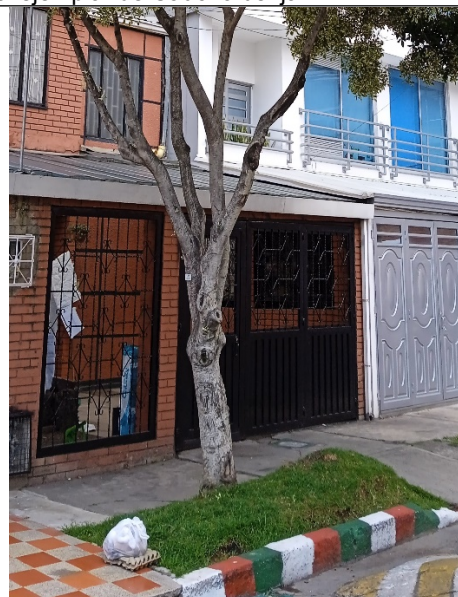
Detalle de fuste y emplazamiento de Caucho benjamín que requiere manejo.

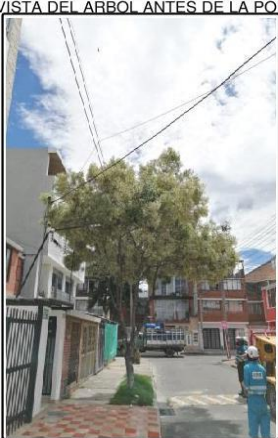
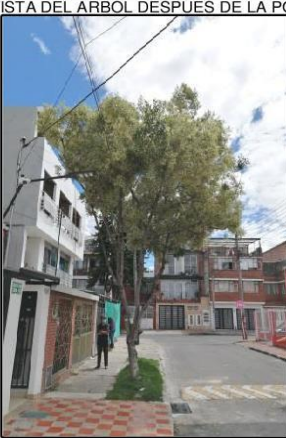
Fecha Registro Fotografico 11-DIC-2020						Fecha Registro Fotografico 21-ENE-2021							
CONCEPTO TECNICO													
Se Realizo Por :													
Inclinación Severa Hacia Estructuras				Mantenimiento De Individuos Jovenes									
Problemas De Seguridad En La zona				Disminuir Competencia Con Otros Individuos Arbóreos									
Minimizar Riesgos De Volcamiento				Descripción De Otras Causas.:									
CONTRATISTA : LIME S.A						OBSERVACIONES ADICIONALES							
ELABORÓ PERDOMO RONDON CAMILO ANDRES													
Firma													
Ingeniero Forestal													
Nombre PERDOMO RONDON CAMILO ANDRES													
Ingeniero Forestal													
Tarjeta Profesional IF 70266-421910													
REVISION DIRECTOR OPERATIVO													
Nombre ARGÜELLES ZÁRATE LEONARDO													
Firma

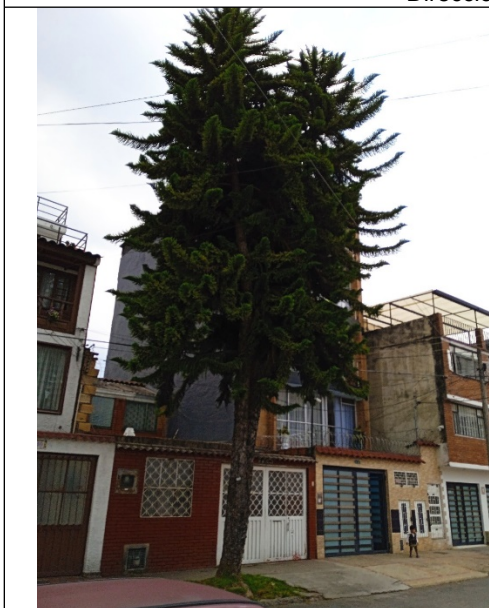
Vista general de ejemplar de Araucaria que requiere manejo.

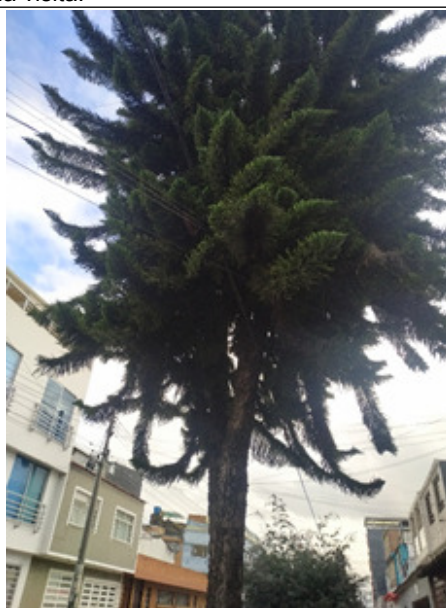
Detalle de la copa de ejemplar Araucaria.

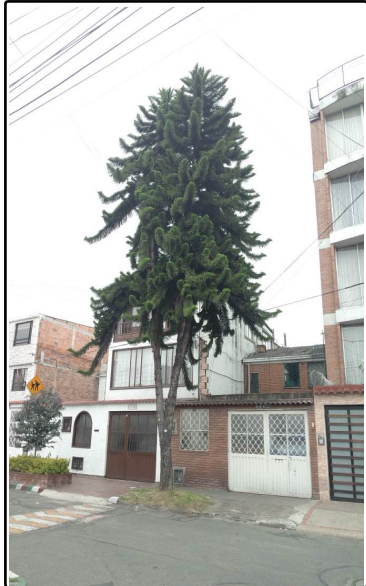
VISTA DEL ARBOL ANTES DE LA PODA

Formación		Mejoramiento	
Control Altura <input type="checkbox"/>		Estructura <input checked="" type="checkbox"/>	X
Realce <input type="checkbox"/>		Sanitaria <input type="checkbox"/>	
Aclareo <input type="checkbox"/>		Estabilidad <input type="checkbox"/>	
		Radicular <input type="checkbox"/>	
Intensidad De Poda %	12	Residuos Producidos (Kg)	6,2

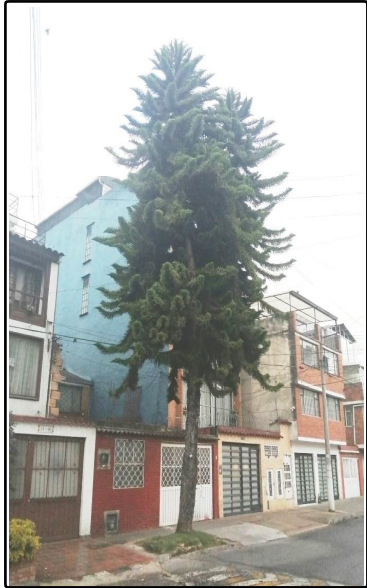
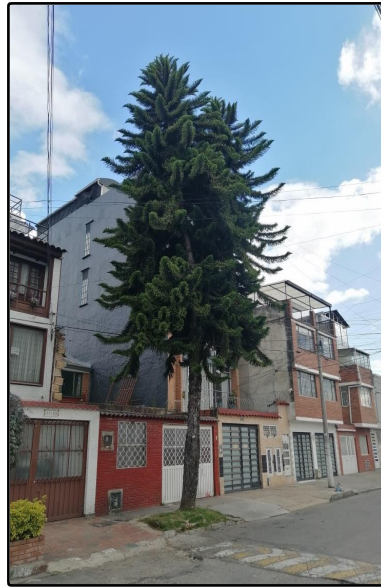
Intensidad De Poda % 10 Residuos Producidos(Kg) 9.3

Fecha Registro Fotografico 19-JUL-2021

Fecha Registro Fotografico 07-SEP-2021

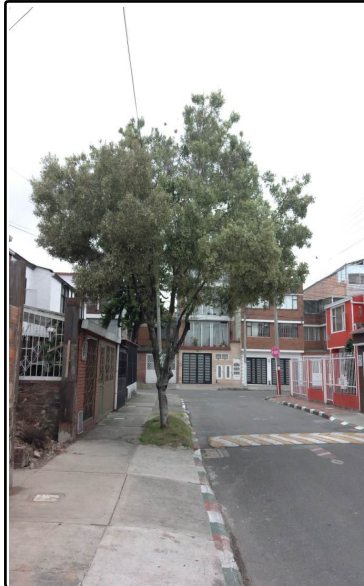
VISTA DEL ARBOL ANTES DE LA PODA

Intensidad De Poda % 10 Residuos Producidos (Kg) 2,4

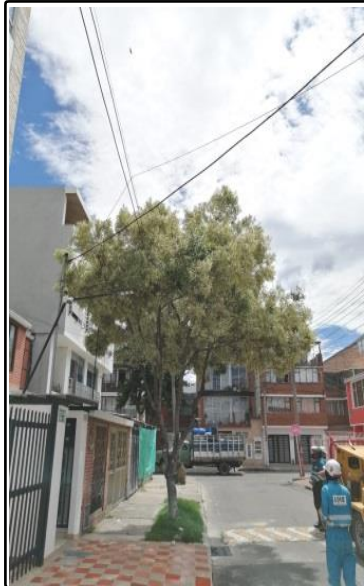
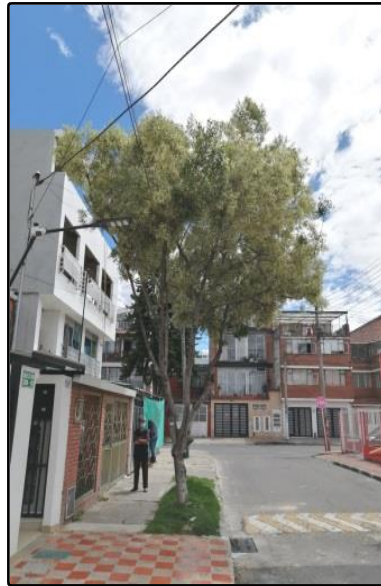
Intensidad De Poda % 19 Residuos Producidos(Kg) 31

Fecha Registro Fotografico 11-DIC-2020

Fecha Registro Fotografico 21-ENE-2021

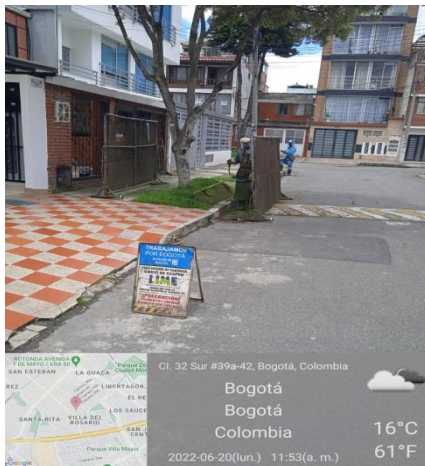
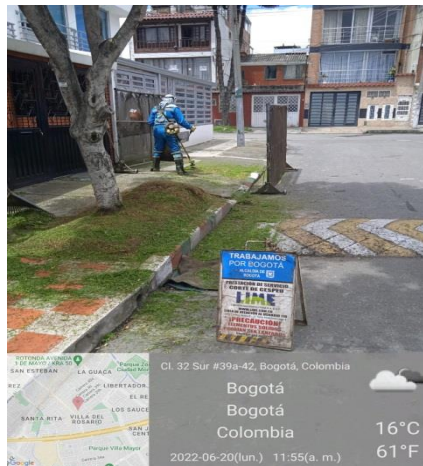
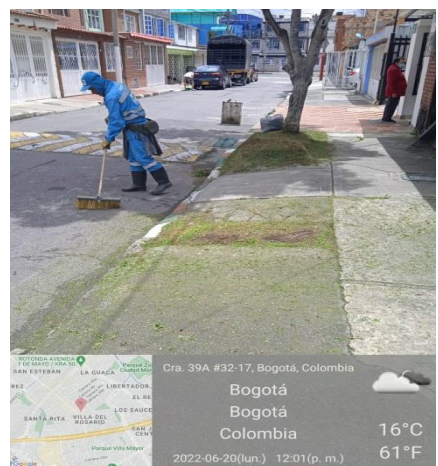
Servicio Corte de Césped, nos permitimos informar que la prestación de este servicio se ha venido ejecutando y cumpliendo bajo las normativas establecidas y el Reglamento Técnico Operativo, además cumpliendo con lo establecido en las programaciones mensuales las cuales se publican en plataforma SIGAB y página WEB del concesionario LIME. A continuación copiamos los registros fotográficos de última intervención:
