**INFORME DE VIGILANCIA O
INSPECCIÓN ESPECIAL,
DETALLADA O CONCRETA**

1.1 Nombre o razón social:	MUNICIPIO DE SAN JUANITO (MPIOSJ)																															
1.2 NIT:	892099246 – 7																															
1.3 ID (SUI – RUPS):	21772

1.4 Servicio público domiciliario (SPD) prestado objeto de la vigilancia o inspección:	Acueducto y Alcantarillado																															
1.5 Actividad del SPD objeto de la vigilancia o inspección:	<p>Acueducto:</p> <ul style="list-style-type: none"> • Captación. • Aducción. • Tratamiento. • Conducción. • Almacenamiento. • Distribución. • Comercialización. <p>Alcantarillado:</p> <ul style="list-style-type: none"> • Recolección. • Conducción de residuos líquidos. • Disposición final. • Comercialización.

2.1 Año del programa al que pertenece la acción:	2025
2.2 Clase acción:	Vigilancia _____ Inspección <input checked="" type="checkbox"/>
2.3 Motivo de la acción:	Especial _____ Detallada <input checked="" type="checkbox"/> _____ Concreta _____
2.4 Origen causal de la acción:	Clasificación de nivel de riesgo _____ Perfilamiento de riesgo _____ Evaluación de Gestión y Resultados <input checked="" type="checkbox"/> _____ Monitoreo de plane

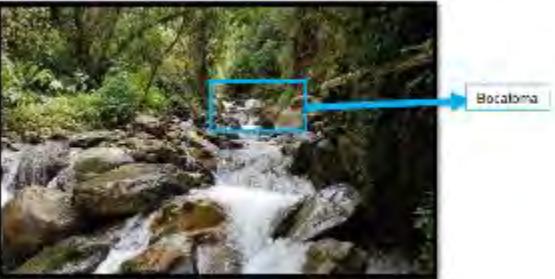
Captación	Imagen	Descripción
1

Panorámica de la bocatoma lateral localizada en la Quebrada Blanca.

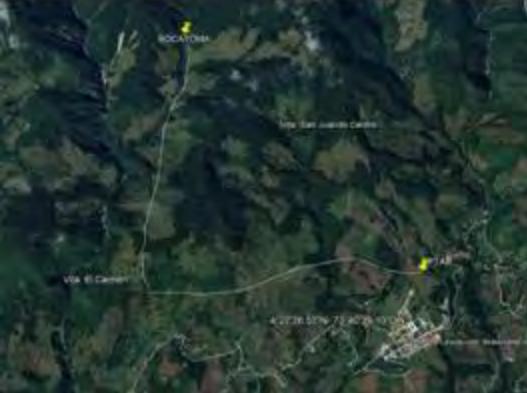
Aducción	Imagen	Descripción
Línea de aducción

Plano Tubería de aducción que transporta el agua desde la bocatoma hacia el desarenador.
Desarenador

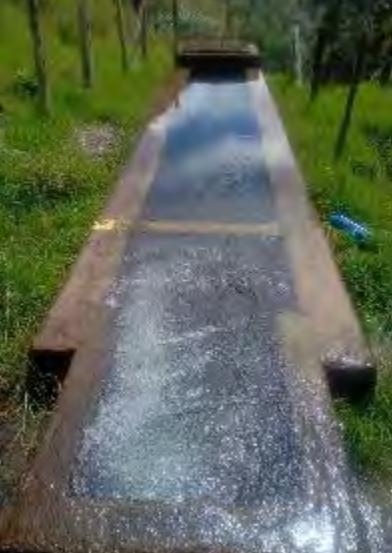
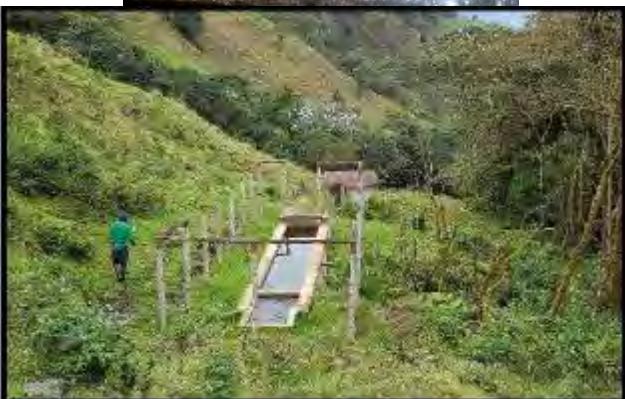
Panorámica del desarenador.

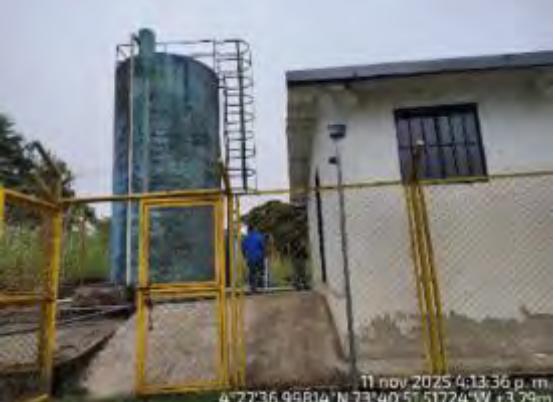
Módulo	Imagen	Descripción
Canal de entrada y Sedimentación

A photograph showing a large blue cylindrical sedimentation tank with a metal ladder attached to its side. In front of the tank is a yellow metal gate. To the right, there is a white building with a window. The date and time stamp at the bottom of the photo reads "11 nov 2025 4:13:36 p.m. 4°27'36.998814 N 73°40'51.517241 W ±3.79m".	Panorámica del canal de entrada y del tanque sedimentador el cual se encontró en operación al momento de la visita.
Válvula control Ingreso agua cruda a la PTAP

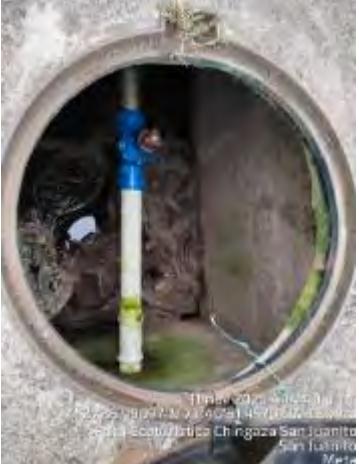
A photograph looking down into a circular concrete opening. Inside, a vertical pipe with a blue valve is visible, submerged in water. The date and time stamp at the bottom of the photo reads "11 nov 2025 4:13:36 p.m. 4°27'36.998814 N 73°40'51.517241 W ±3.79m".	Panorámica válvula control Ingreso agua cruda, se encontró en operación al momento de la visita.

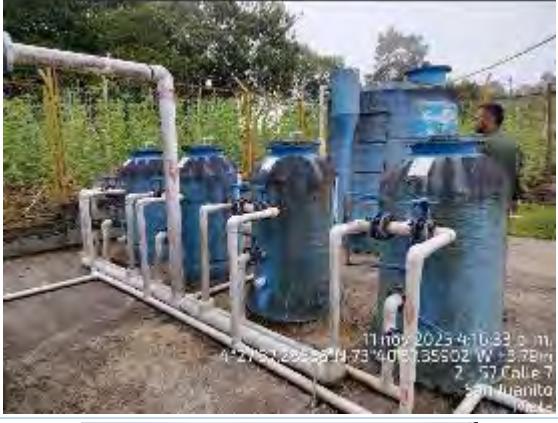
Módulo	Imagen	Descripción
Filtración

11 nov 2025 4:10:33 p.m. 4°27'51.2"N 73°40'3.35502"W +3.78m 2 - 57 Calle 7 San Juanito Méx.	Panorámica de los módulos de filtración. se encontraron en operación al momento de la visita.
Desinfección

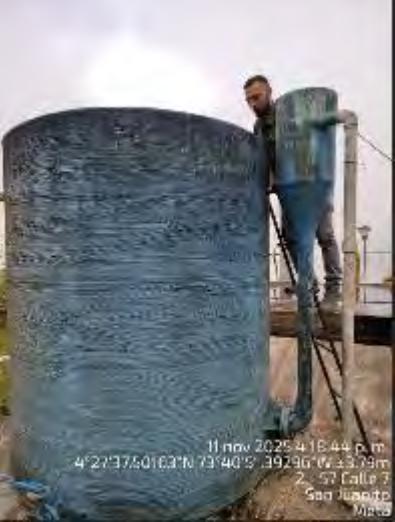
11 nov 2025 4:16:44 p.m. 4°27'37.60163"N 73°40'5.39246"W +3.79m 2 - 57 Calle 7 San Juanito Méx.	Panorámica del Tanque de Desinfección, se encontró en operación al momento de la visita.

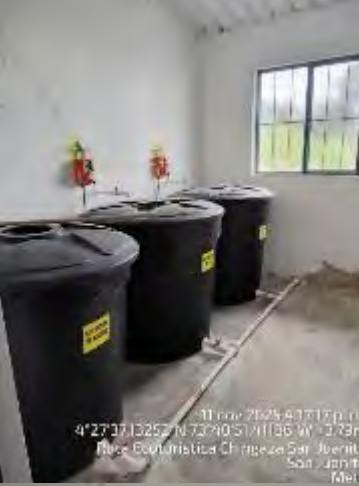
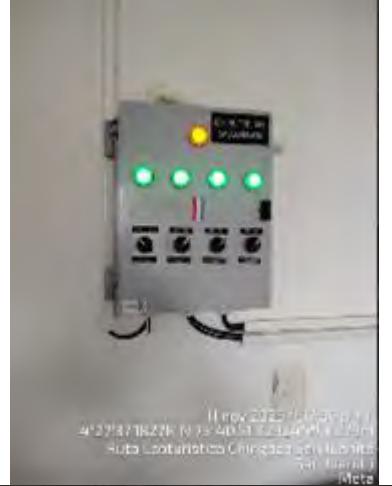
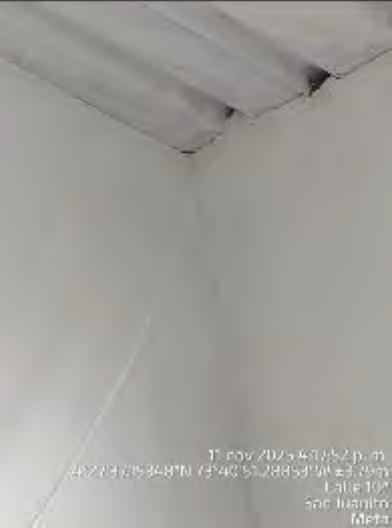
Módulo	Imagen	Descripción
Sistema Dosificador de químico

Unidades de mezcla de químicos. Tablero de control. Manguera de succión Se encontraron en operación al momento de la visita.

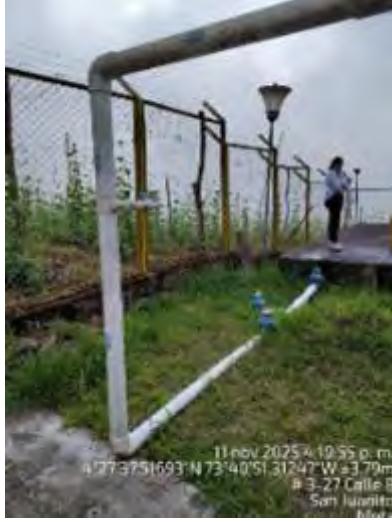
Módulo	Imagen	Descripción
Conducción

Red de conducción agua tratada hacia el tanque de distribución

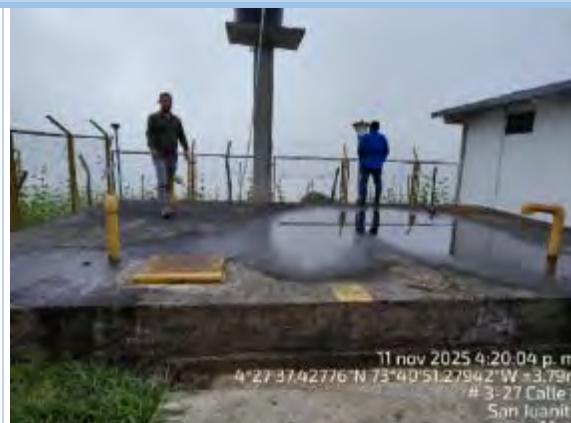
Tabla 12. Tanque de almacenamiento

No. Tanque	Capacidad (m ³)	Características	Registro fotográfico
1	100	<p>Estado: Operativo.</p> <p>Almacena agua tratada.</p> <p>Semienterrado.</p> <p>Construido en concreto.</p> <p>Tiene dimensiones de 7,4 metros de largo por 5,4 metros de ancho y 2,5 metros de profundidad y una capacidad de 100 m³.</p> <p>Abastece el sector urbano del municipio de San Juanito y la vereda El Carmen</p>

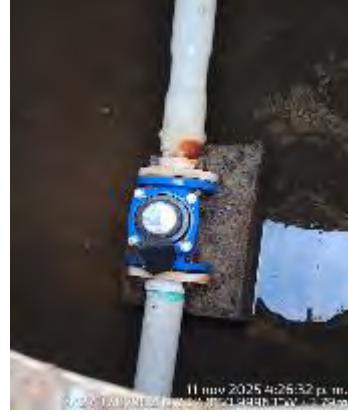
Tabla 14. Macromedidores

No. Macromedidor	Ubicación	Estado	Características	Registro fotográfico
1	Salida PTAP	Operativo	<p>Macromedidor conectado a la tubería proveniente del tanque de almacenamiento de agua tratada localizado en el mismo predio donde se encuentra la PTAP.</p> <p>Según lo informado por el prestador, se encuentra en buen estado, sin embargo indicó que no toma lecturas del caudal tratado y distribuido a la red principal.</p>

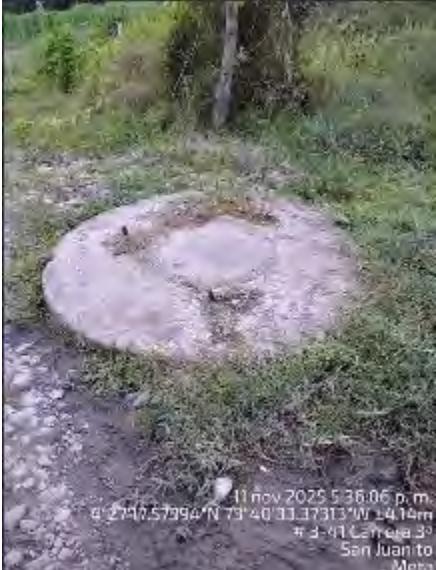
Tabla 19. Pozos de Inspección Red de alcantarillado sanitario Municipio de San Juanito

Cámara de Inspección construida en concreto

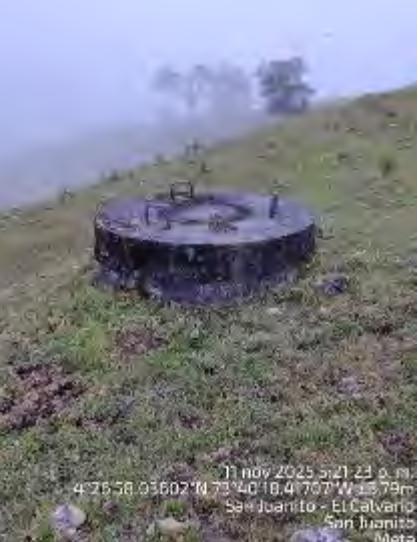
Tabla 20. Pozos de Inspección Red de alcantarillado Municipio de San Juanito

Última Cámara de Inspección construida en concreto, previo al vertimiento

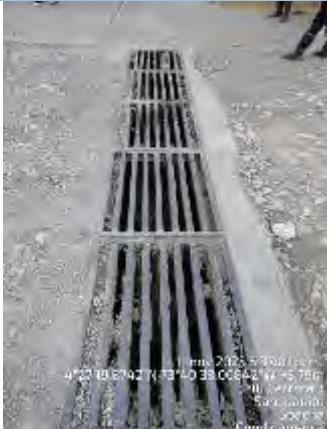
Tabla 21. Sumideros alcantarillado pluvial Municipio de San Juanito

Rejilla ubicada a nivel de pavimento que permite la entrada del agua y la dirige hacia un pozo o cámara inferior, el cual está conectado a la red subterránea de alcantarillado pluvial.
Pozos de Inspección

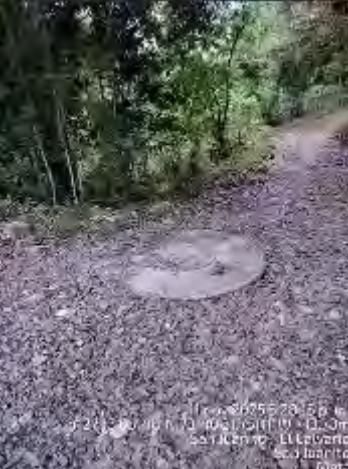
Cámara de Inspección construida en concreto

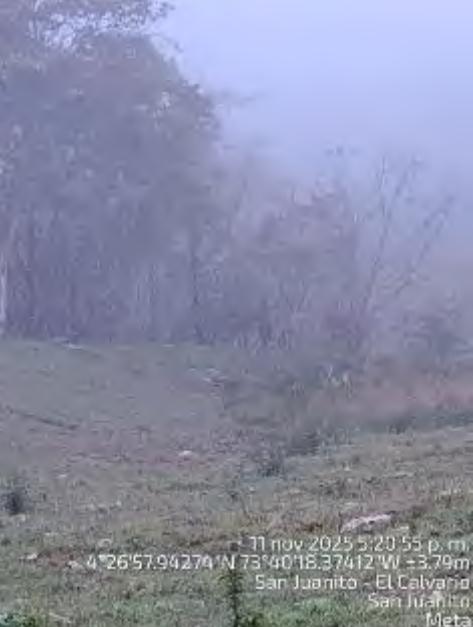
Tabla 22. Punto cercano Río Guatiquía

<small>31 nov 2025 5:20:55 p.m. 4°26'57.94270"N 73°40'18.37412"W -3.79m San Juanito - El Calvario San Juanito Meta</small>	Localizado en las coordenadas: 4° 26'58" 74 "N 73° 40'12" W
