**INFORME DE VIGILANCIA O
INSPECCIÓN ESPECIAL,
DETALLADA O CONCRETA**

1.1 Nombre o razón social:	UNIDAD DE SERVICIOS PÚBLICOS DE MATANZA (USP)																																												
1.2 NIT:	890206696 – 0

1.3 ID (SUI – RUPS):	352																																												
1.4 Servicio público domiciliario (SPD) prestado objeto de la vigilancia o inspección:	Acueducto y Alcantarillado

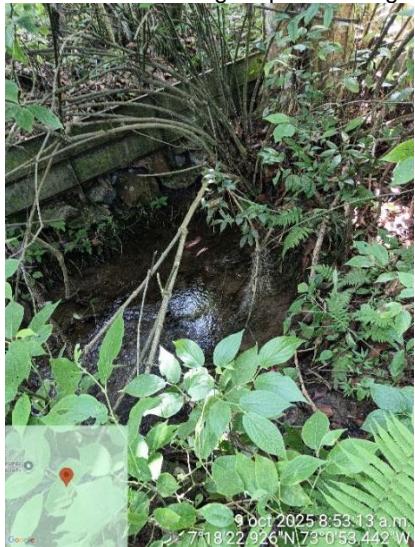
Imagen 9. Nacimiento de Agua quebrada Agua Dulce

Se observó un punto de afloramiento natural aguas arriba de la estructura, donde el caudal brota entre raíces y rocas, formando un pequeño cauce donde el flujo es canalizado hacia la captación mediante un pequeño muro de contención lateral en concreto y piedra.

La estructura de captación cuenta con una reja metálica superior que cumple la función de retener material grueso y prevenir el ingreso de hojas, ramas u otros sólidos al sistema de conducción, y en su interior, se observa una rejilla de forma transversal sobre el cauce que permite la captación del recurso hídrico y el paso del flujo no captado, para dar continuidad a la quebrada Agua Dulce por el cauce formado. El agua captada se dirige a una cámara lateral que la conduce hacia un primer desarenador.

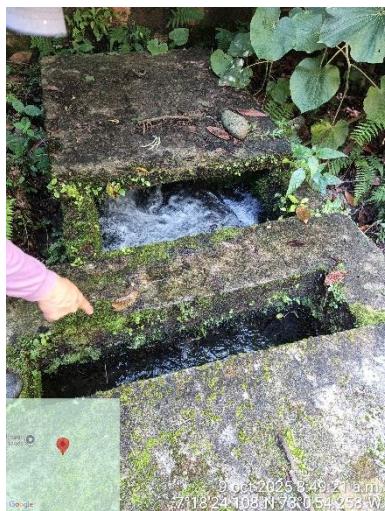
Imagen 11. Cámara de entrada al desarenador

Desde allí, mediante una tubería de cuatro (4) pulgadas, el agua es transportada a un segundo desarenador ubicado a 40 metros, el cual se encuentra dentro de una estructura en ladrillo con reja en la parte superior, con el fin de evitar la contaminación y el ingreso de personal no autorizado. El desarenador cuenta con una compuerta lateral que permite hacer el mantenimiento de la estructura.

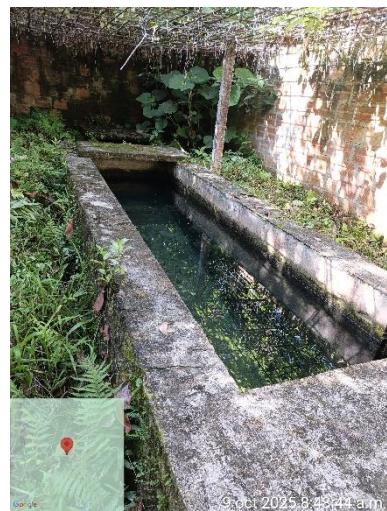
Imagen 12. Desarenador

De acuerdo con lo indicado en el documento denominado 4.4 Descripción detallada sistema acueducto "...Cuenta con dos desarenadores. Del desarenador 1 sale un tubo de 4 pulgadas en PVC el cual conduce el agua al desarenador 2 con dimensiones de: 1m x 0.62m x 0.45m y un tanque contiguo con dimensiones de: 6.45m x 175m x 2m. Ubicado en línea recta 40 metros de distancia del desarenador 1, el desarenador 2 y tanque tiene unas paredes en ladrillo que lo encierran y una reja en varilla que cubre el techo. Infraestructura de bocatoma, se encuentra en buen estado....".

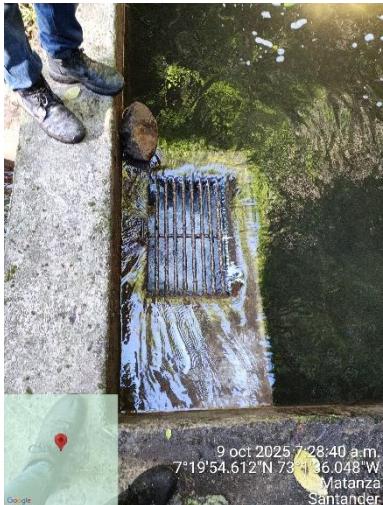
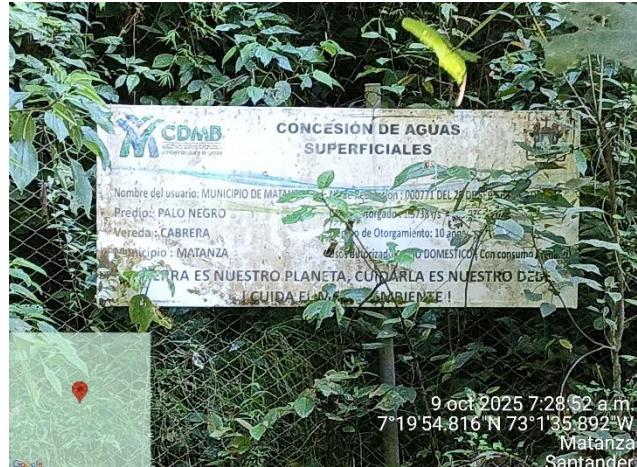
Imagen 17. Desarenador quebrada Las Tarazonas

El agua derivada es conducida al desarenador construido en concreto revestido, el cual se encontraba cubierto con polisombra, para proteger el agua captada contra el ingreso de hojarasca y animales, para posteriormente ser conducida.

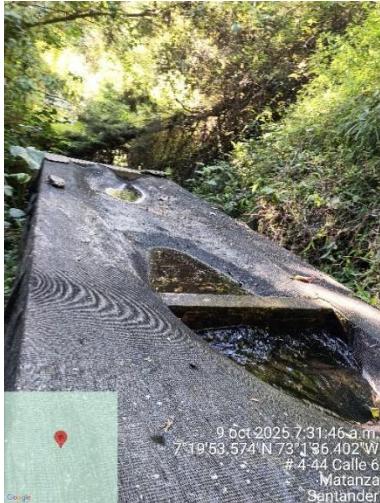
De acuerdo con lo indicado en el documento denominado 4.4 Descripción detallada sistema acueducto "...El desarenador tiene unas dimensiones de: 6,7 m * 1,7 m * 2 m, representados en un volumen efectivo de 22,78 metros cúbicos y un tiempo de retención de 32 minutos...".

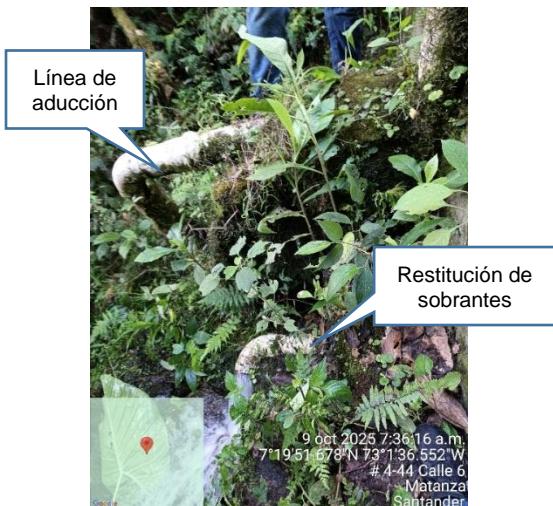
Imagen 19. Desarenador quebrada Las Tarazonas

Posteriormente, el caudal se direcciona a la línea aducción en PVC de cuatro (4) pulgadas, y a la tubería de restitución de sobrantes, la cual descarga libremente hacia el cauce de la quebrada Tarazonas, como se observa en el siguiente registro fotográfico.

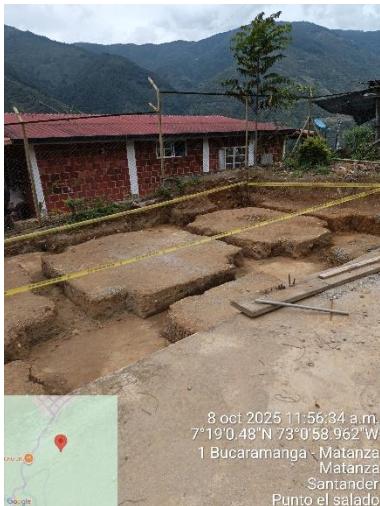
Imagen 21. Obras en el predio de la PTAP de la USPD
Mataza

En este sentido, la PTAP que funciona en la actualidad, quedará fuera de operación una vez entre en servicio la nueva PTAP.

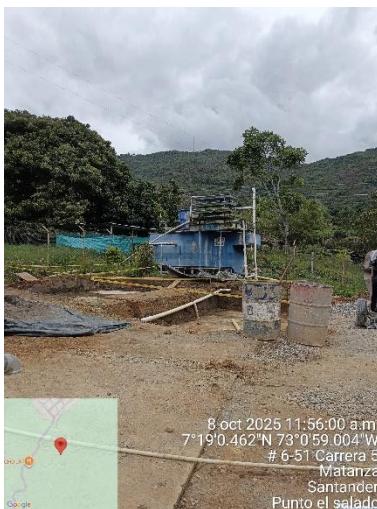
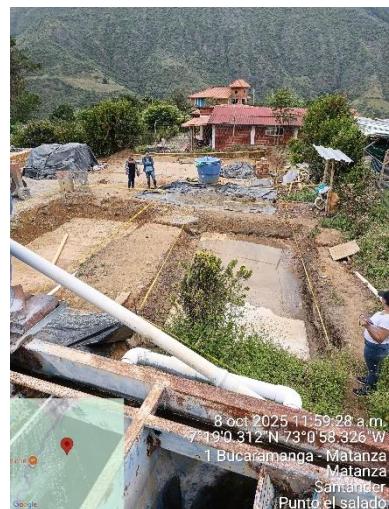
Imagen 24 - Imagen 25 Vista general predio PTAP USC Matanza – Santander

Considerando que el proceso constructivo de la nueva PTAP actualmente se lleva a cabo en el mismo predio de la planta existente, se informó que se tuvieron que modificar provisionalmente los trazados de las líneas de tubería de aducción dentro del predio de la planta, dado el avance de obras, para no afectar la continuidad de la prestación del servicio.

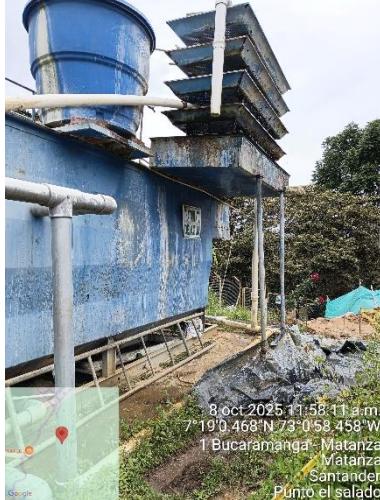
Imagen 26. PTAP compacta actual USP Matanza

Se observó que la estructura actual de potabilización se encuentra deteriorada, sin embargo incluye las siguientes etapas: mezcla rápida con adición de sulfato de aluminio sobre un sistema de vertedero, floculación mecánica, y sedimentación, posteriormente en el tanque de almacenamiento se realiza la desinfección mediante la adición de cloro, de acuerdo con lo informado en el momento de la visita. El diagrama de flujo se presenta en la siguiente imagen.

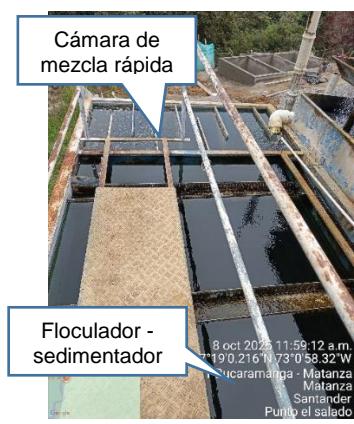
Imagen 30. Cámara de mezcla rápida y floculador – sedimentador

Floculación y sedimentación: Posterior a la mezcla rápida, el agua ingresa al sistema de floculación-sedimentación, conformado por un módulo metálico compacto que integra ambas etapas del tratamiento. La unidad presenta celdas independientes para la formación de flóculos y su posterior decantación, observándose estructuras en lámina galvanizada con signos de corrosión superficial, lo cual podría afectar su durabilidad y eficiencia hidráulica. Durante la visita se evidenció que el flujo del agua atraviesa los compartimientos para permitir la aglomeración de los flóculos formados en la etapa anterior.

Es importante indicar que se observó la presencia de pasarelas metálicas que facilitan el acceso a las unidades, sin embargo, presentan deterioro por oxidación,

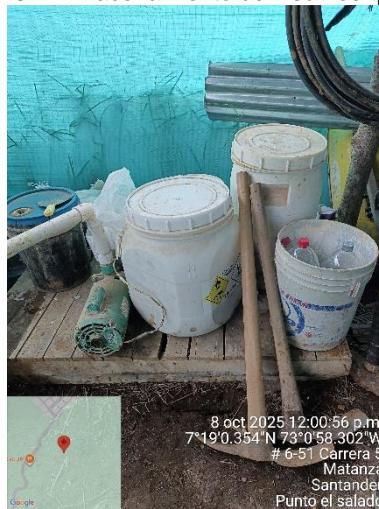
Imagen 34. Almacenamiento de insumos químicos

Almacenamiento de Insumos químicos: Considerando que para el tratamiento se emplean como insumos químicos Sulfato de Aluminio tipo A y cloro, estos son almacenados provisionalmente en un espacio demarcado con polisombra sobre una estiba para evitar su contaminación dado el proceso constructivo de la nueva planta. Esto considerando el proceso constructivo de la nueva PTAP, la cual estará dotada con un cuarto de almacenamiento, de conformidad con lo informado por el prestador.

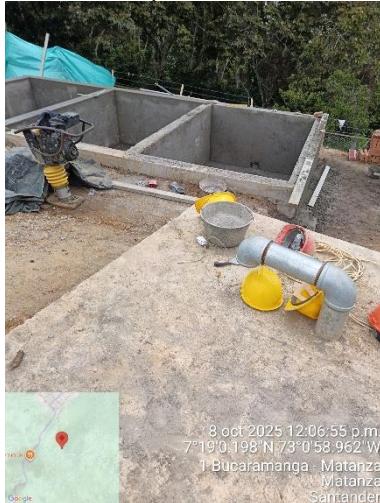
Imagen 35. Avance de obras correspondientes a los lechos de secado de lodos

Lodos: Los lodos generados durante el proceso de mantenimiento de la PTAP, son descargados actualmente, junto con el agua del lavado a la quebrada Gato Negro. No se cuenta con permiso de vertimiento, y actualmente no se dispone de infraestructura para su tratamiento. Se informó por parte de la Unidad que con la construcción de la nueva PTAP se tendrán lechos de secado

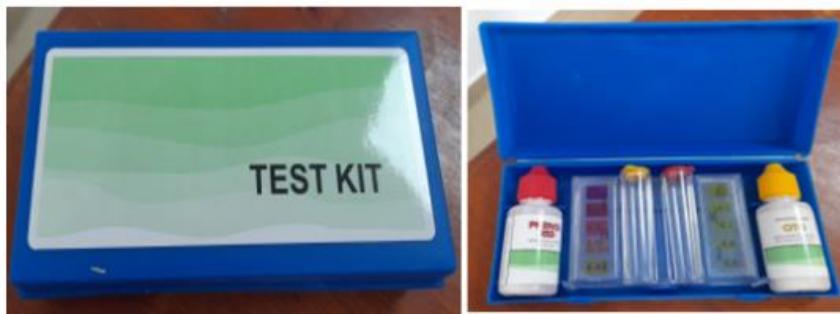
Imagen 36. Kit colorimétrico portátil para análisis de cloro residual y pH en agua potable

No se dispone de un espacio de laboratorio para el control del proceso de tratamiento del agua tratada. Las pruebas de cloro residual y pH se realizan una vez al día, a través del uso de Kit colorimétrico portátil para análisis de cloro residual y pH en agua potable.

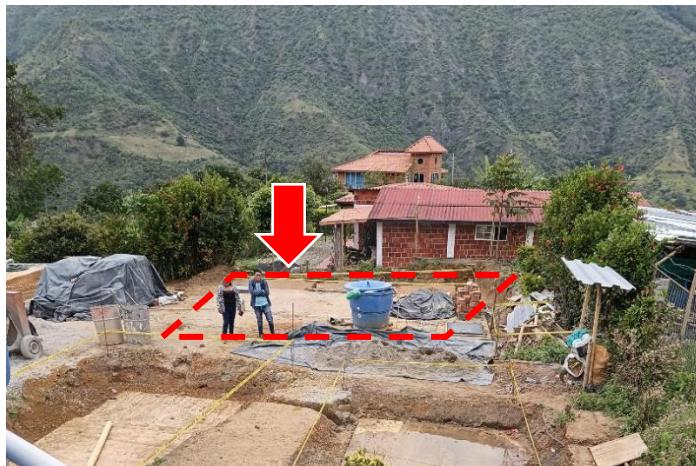
Imagen 39. Tanque de almacenamiento antiguo

Los tanques se encuentran construidos dentro del predio de la PTAP en estado operativo, como se observa en las siguientes imágenes:

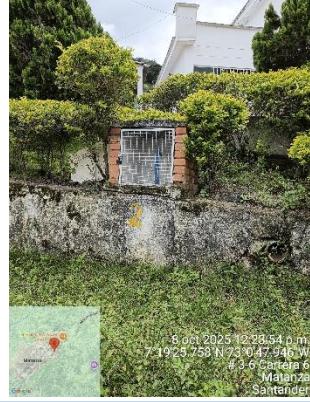
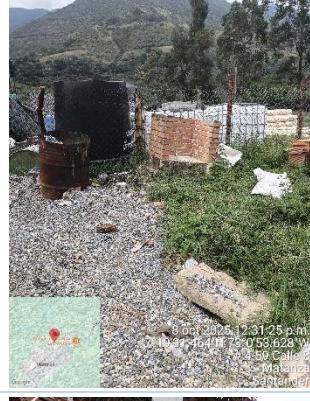
No.	Localización	Observaciones	Registro fotográfico
		Cuenta con caja de cerramiento, paredes en baldosín, grifo en PVC y puerta para evitar contaminación de las muestras. Se evidenció en operación.	
2	E.S.E. San Rafael de Matanza (Carrera 6 con calle 3) 07°19'25,758" N 73°0'47,94" W	Punto materializado. Se encuentra cerca al Hospital. Cuenta con caja de cerramiento, paredes en baldosín, grifo en PVC y puerta para evitar contaminación de las muestras. Se evidenció fuera de operación.

<div style="position: absolute; bottom: 0; left: 0; width: 100%; height: 100%;"> 8 oct 2025 12:20:54 p.m. 7.193578 N 73.047940 W # 3-6 Calle 6 Matanza Santander </div>
3	Villa Mercedes 2 07°19'31,464" N 73°0'53,628" W	Pendiente por materializar. Se visitó el punto y se evidenció que a la fecha este no ha sido instalado. Se cuenta con la ubicación, pero aún no se ha construido. Cuenta con el punto de llegada y la caja, pero no se encuentra instalada Se evidenció fuera de operación.

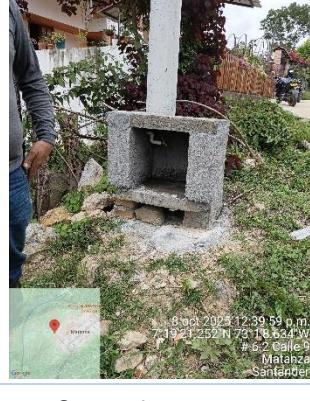
4	Sector Santa Bárbara (Carrera 3 con calle 9) 07°19'21.252" N 73°1'8,634" W	Pendiente por materializar. En la visita se evidenció que ya se cuenta con la caja, la tubería y la llave, hace falta el enchape y la puerta para evitar contaminación de las muestras.

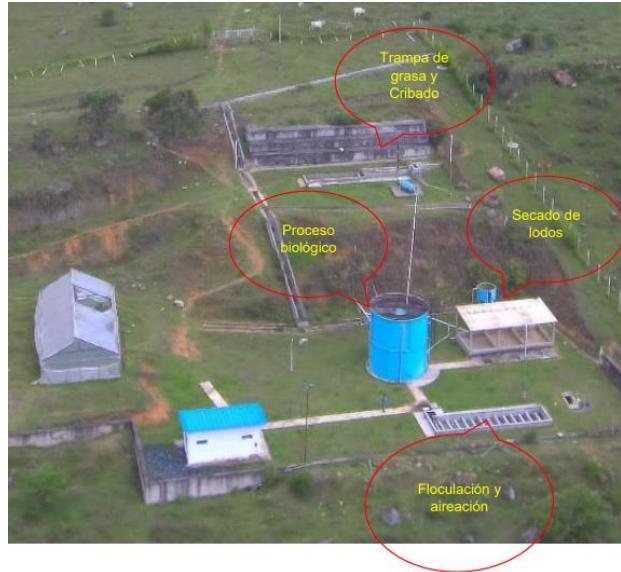
La PTAR del municipio opera bajo un sistema mixto complementario, compuesto por un tratamiento preliminar de cribado para la remoción de sólidos gruesos, seguido de un proceso biológico de digestión facultativa mixta, en el cual se desarrollan condiciones aerobias y anaerobias que permiten la degradación de la materia orgánica. Posteriormente, se lleva a cabo una etapa de flocculación, orientada a la remoción de sólidos suspendidos y la mejora de la calidad del efluente, antes de su disposición final. La infraestructura actual se compone por los módulos que se muestran en la siguiente imagen:

De acuerdo con lo observado en la visita técnica, la PTAR se encuentra funcionando, sin embargo, se espera ampliarla con la construcción de un nuevo módulo, para lo cual se está planteando un proyecto para tal fin por parte de la Alcaldía Municipal , sin embargo a la fecha no se han adelantado los estudios respectivos,

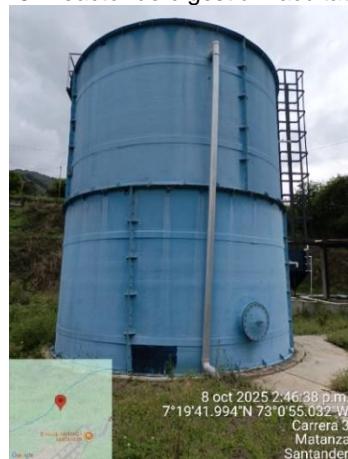
Imagen 48. Reactor de digestión facultativa mixta

Tratamiento secundario: posteriormente al tratamiento preliminar el agua es bombeada a un reactor de digestión facultativa mixta construido en fibra de vidrio, dotado con anillos de área superficial expuesta, de tipo rosa, empleados para el mantenimiento de las colonias de microorganismos.

El reactor se divide en dos zonas, donde se debería llevar a cabo la digestión anaerobia (mitad inferior) y una digestión aerobia (mitad superior), sin embargo, se informó que el lecho del reactor se ha ido deteriorando, por lo que aunque el agua fluye a través de la estructura, el funcionamiento de la unidad no cumple con su objetivo.

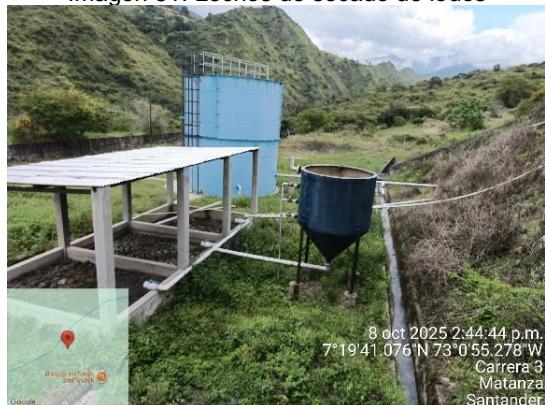
Imagen 51. Lechos de secado de lodos

La PTAR cuenta con un decantador y tres (3) lechos de secado, para los lodos que son generados por el reactor facultativo. Se informa que no ha sido necesaria la disposición de lodos fuera de los lechos de secado, hecho que evidencia la ausencia de espesamiento dentro de la unidad reactor biológico.

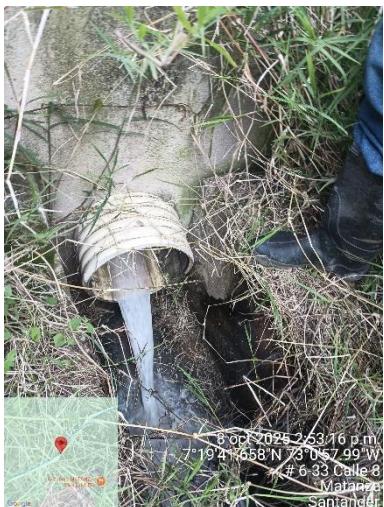
Imagen 52. Salida de la PTAR

La Planta de Tratamiento de Aguas Residuales (PTAR) del municipio se encuentra en funcionamiento; no obstante, presenta un evidente deterioro en sus estructuras, lo cual puede afectar la eficiencia de los procesos y el cumplimiento de los parámetros de remoción de contaminantes. Durante la visita se evidenció la presencia de espuma en el punto de vertimiento, lo que sugiere deficiencias en el tratamiento.

- La Planta de Tratamiento de Aguas Residuales (PTAR) del municipio opera actualmente, pero presenta deterioro estructural que podría comprometer la eficiencia de los procesos. La presencia de espuma observada en el punto de vertimiento evidencia posibles deficiencias en el tratamiento del efluente.
