Superservicios

**INFORME DE VIGILANCIA O
INSPECCIÓN ESPECIAL,
DETALLADA O CONCRETA**

1.1 Nombre o razón social:	AQUALIA LATINOAMÉRICA S.A. E.S.P. – AQUALAT																																									
1.2 NIT:	901.362.452 – 7																																									
1.3 ID (SUI – RUPS):	48244																																									
1.4 Servicio público domiciliario (SPD) prestado objeto de la vigilancia o inspección:	Acueducto y Alcantarillado																																									
1.5 Actividad del SPD objeto de la vigilancia o inspección:	<p>Acueducto:</p> <ul style="list-style-type: none"> • Captación. • Aducción. • Tratamiento. • Conducción. • Almacenamiento. • Distribución. • Comercialización. <p>Alcantarillado:</p> <ul style="list-style-type: none"> • Recolección. • Conducción de residuos líquidos. • Tratamiento. • Disposición final. • Comercialización. 																																									
1.6 Fecha de inicio de operación en la actividad a vigilar o inspeccionar:

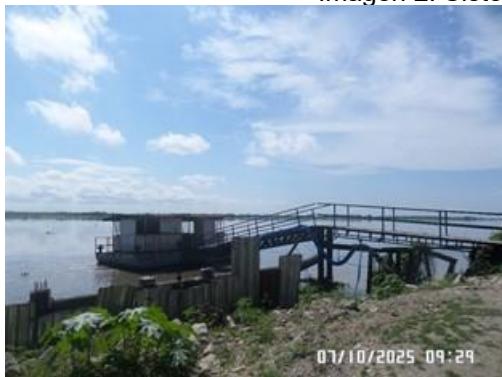
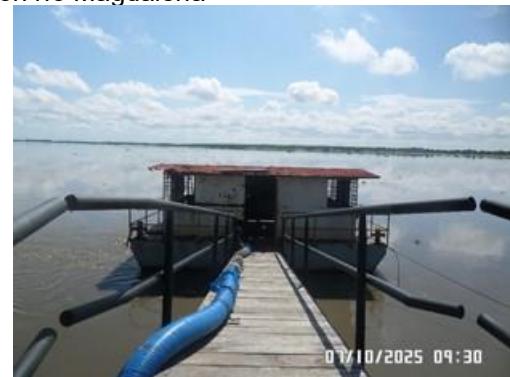
Imagen 2. Sistema captación río Magdalena

El sistema de captación está conformado por una barcaza flotante de tipo oscilante, construida en el año 2002, en la que se tienen instaladas dos bombas de baja presión de 30 hp, de las cuales una funciona como equipo principal y la otra como relevo. Esta estructura está ubicada en la margen derecha de la calle 30, en el municipio de Malambo, Atlántico, a cuatro kilómetros de la entrada a la vereda Espinal de Caimital. No se mide el caudal captado.

Barcaza flotante

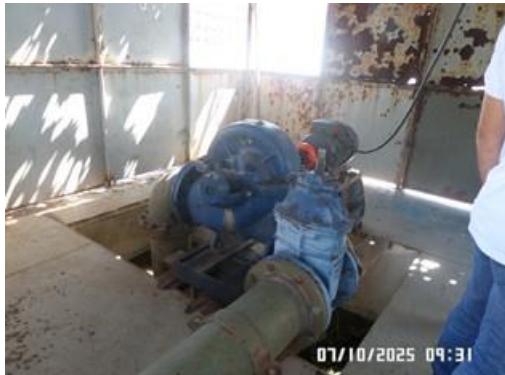
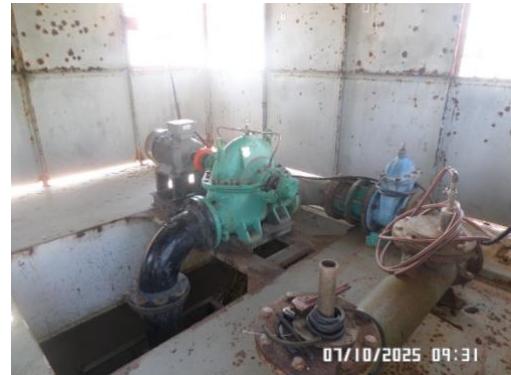
Sistema de bombeo

El sistema de bombeo a la PTAP está conformado por dos equipos que funcionan en paralelo. El primero tiene una capacidad de 200 hp, y bombea aproximadamente 50 l/s a la PTAP, mientras que el segundo, de 120 hp, bombea hasta 38 l/s. El bombeo se realiza de manera continua, para lo cual se alterna la operación de los dos equipos, en este orden de ideas, cuando trabaja la bomba de 200 hp se bombean aproximadamente 50 l/s y cuando trabaja la de 120 hp se bombean aproximadamente 38 l/s (esta generalmente opera de noche cuando la demanda es baja).

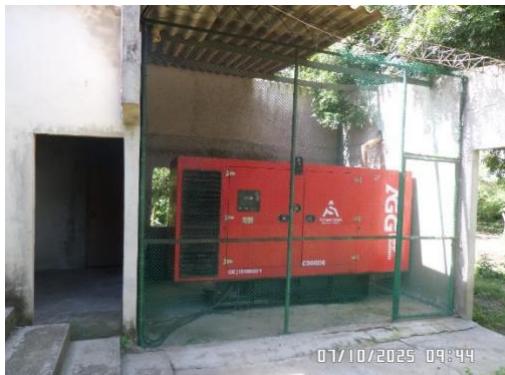
Generador eléctrico de respaldo

La empresa Air-e es la abastecedora de energía, adicionalmente, el predio cuenta con un generador eléctrico de respaldo de 300 kva, que se utiliza para apoyar a todos los equipos instalados en el predio tanto para la captación, como para la aducción.

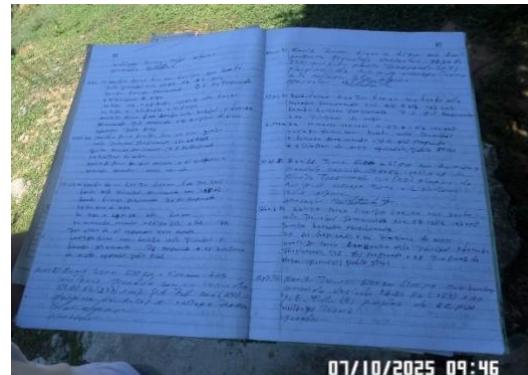
Bitácora de operación

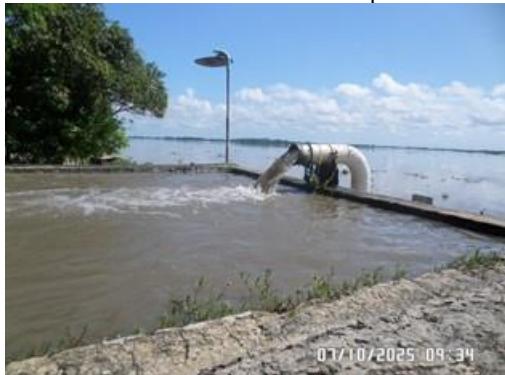
El agua cruda es impulsada hacia dos tanques. El primero funciona como tanque desarenador y el segundo como pozo de succión, desde donde se realiza el bombeo hacia la aducción. El desarenador consiste en una estructura construida en concreto reforzado ,de 29,59 metros de largo por 5,24 metros de ancho.

Desarenador

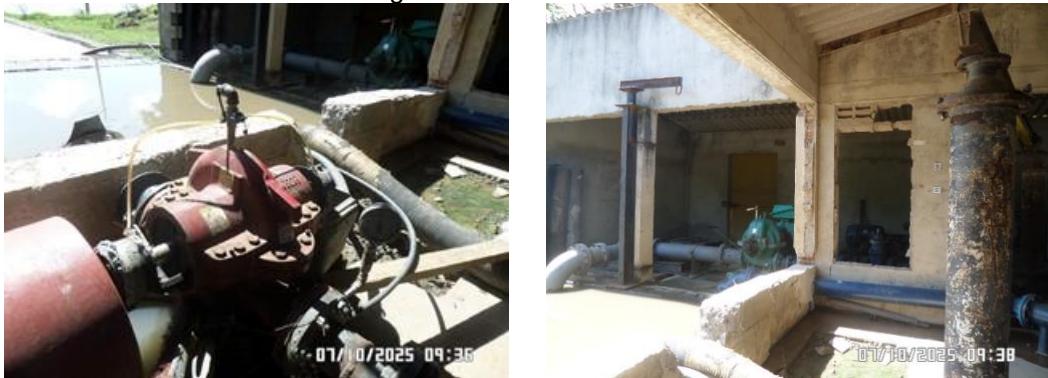
Imagen 3. Sistema de aducción

Tanque de succión y equipo de bombeo

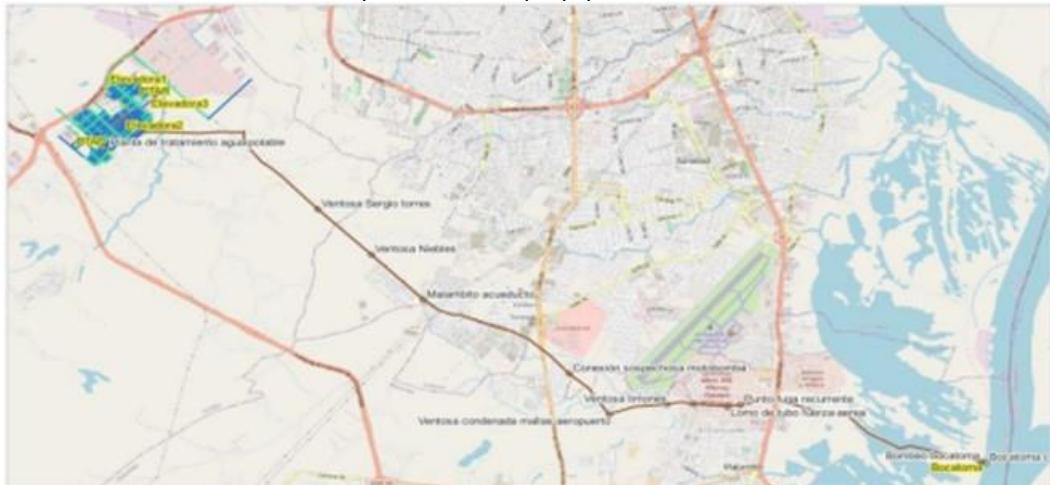
La red de aducción está conformada por 18 km de tubería de hierro dúctil y PEAD, con diámetros de 16 y 18 pulgadas.

Diagrama aducción

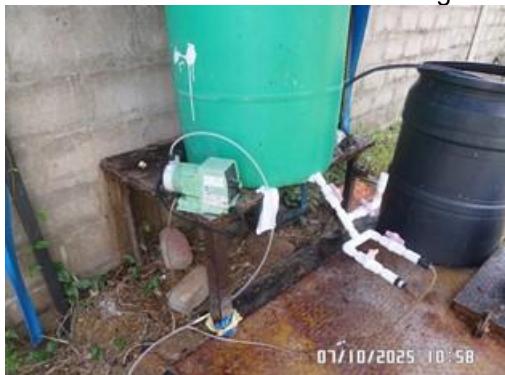
Imagen 4. Proceso coagulación

Coagulación: Se aplica polícloruro de aluminio en un tanque sumergido ubicado en un costado del predio donde se ubica la PTAP, posteriormente, se aplica un ayudante de coagulación sobre la tubería que se conecta con la canaleta parshall.

Tanque almacenamiento coagulante

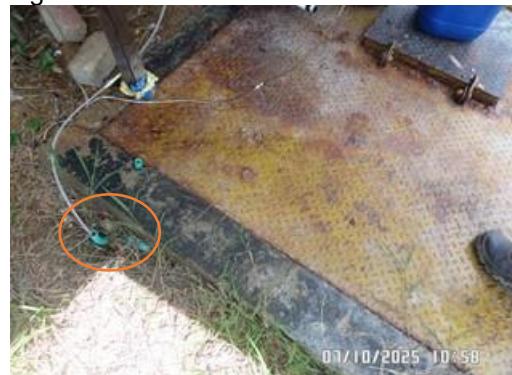
Tanque aplicación de coagulante

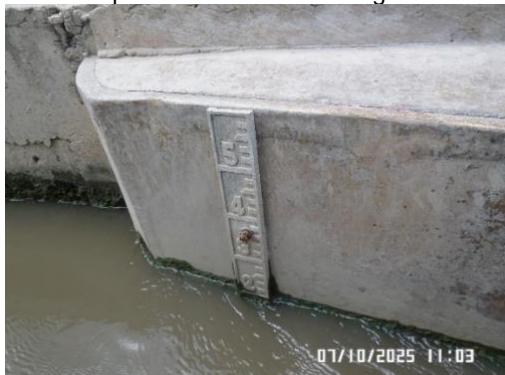
El caudal de entrada se mide en la canaleta parshall y, en el momento de la visita, el caudal que estaba ingresando era de 52 l/s. Esto depende de la bomba que esté trabajando desde la captación, ya que como se mencionó anteriormente, una de las bombas tiene una capacidad de bombeo de aproximadamente 50 l/s y la otra de 38 l/s.

Regleta para medición de caudal al ingreso de la PTAP

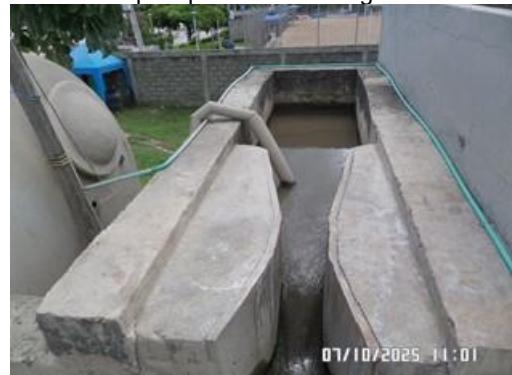
En la canaleta parshall se mide el caudal de entrada a la planta y se genera la mezcla rápida del producto químico utilizado para la coagulación.

Canaleta parshall

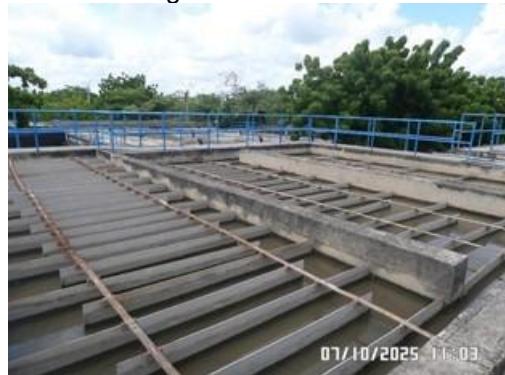
Imagen 5. Floculadores

Floculación: el agua coagulada se distribuye en dos floculadores hidráulicos horizontales, que funcionan en paralelo, construidos en concreto reforzado, cuentan con láminas de fibra de vidrio.

La empresa informó que se hace limpieza una vez a la semana, aunque no se tiene registros de esta actividad.

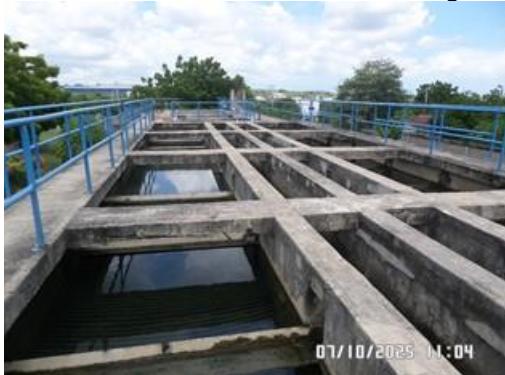
Imagen 6. Estructura de sedimentación

Sedimentación: este proceso se desarrolla en dos sedimentadores construidos en concreto, de flujo ascendente, de alta tasa, que operan en paralelo. Los sedimentadores están compuestos por placas inclinadas de asbesto cemento. La empresa informó que se hace limpieza una vez a la semana, aunque no se tiene registros de esta actividad.

Tanques sedimentadores

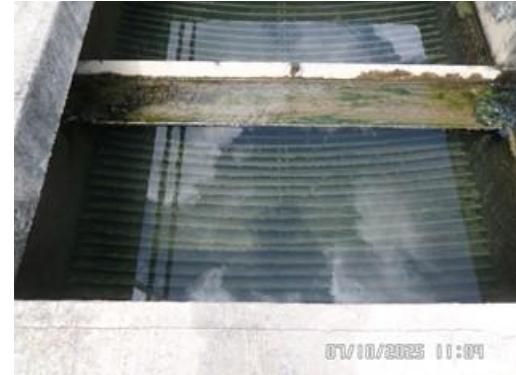
Placas que conforman los sedimentadores

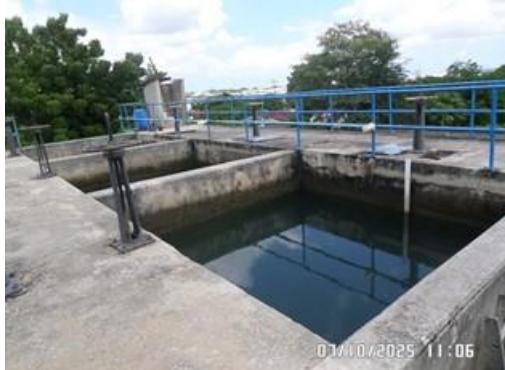
Imagen 7. Estructura filtración PTAP

Filtración: la planta cuenta con cuatro filtros de flujo descendente, construidos en concreto reforzado, con un lecho filtrante conformado de arena, grava y antracita. Durante la visita se evidenció que estaban operando tres filtros. Al respecto, la empresa informó que, en el mes de septiembre de 2025, cuando recibió la planta, solamente estaban operando dos filtros.

Filtros operativos

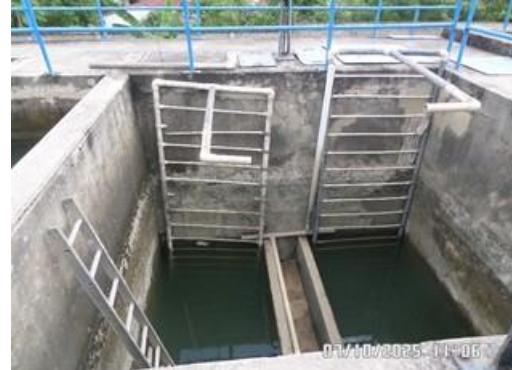
Respecto del filtro inoperativo en el momento de la visita, éste está en proceso de cambio del lecho filtrante, donde adicionalmente se realizará rectificación de orificios y mantenimiento de las válvulas. La empresa informó que se hace limpieza una vez a la semana, aunque no se tiene registros de esta actividad.

Filtro inoperativo

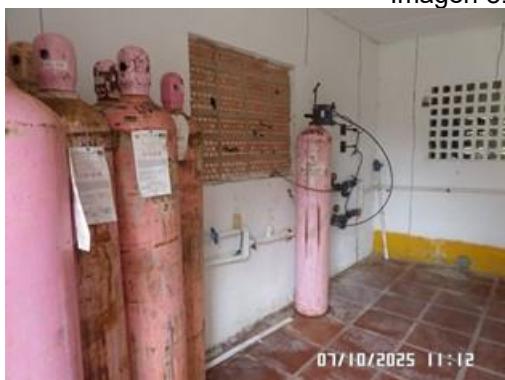
Imagen 8. Sistema desinfección

Desinfección: la desinfección se realiza en la tubería de la salida de los filtros donde, antes de la entrada a los tanques de almacenamiento, se aplica cloro gaseoso. No se cuenta con tanque de contacto de cloro.

Pipetas de cloro gaseoso

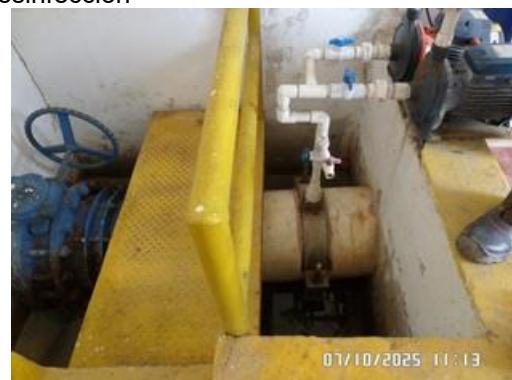
Estructura dosificación del desinfectante

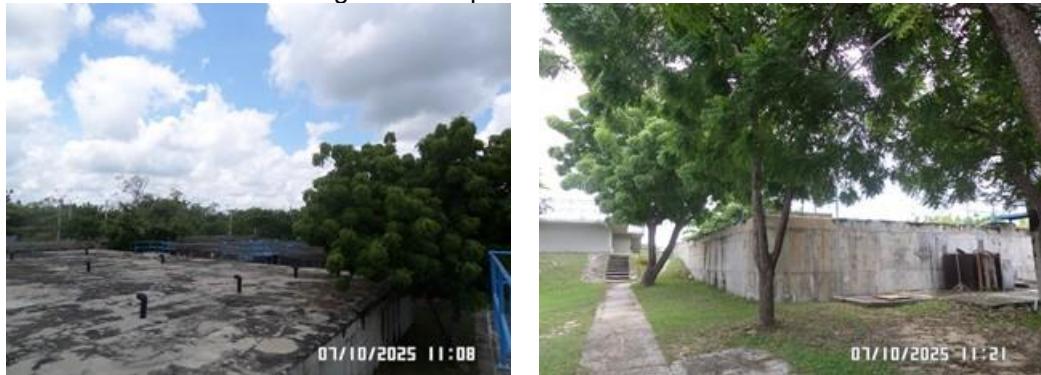
Imagen 9. Tanques de almacenamiento

Los dos tanques de almacenamiento están ubicados en el mismo predio de la PTAP, están construidos en concreto reforzado y son semienterrados, con capacidad de 1.905 m³ y 1.964 m³, respectivamente. Estos funcionan en forma paralela y están comunicados por una tubería de 10 pulgadas de hierro dúctil.

La empresa informó que, a la fecha de la visita, no se podía llenar los tanques a su capacidad total porque después de recibir la estructura, la empresa encontró unas fisuras en la parte de arriba de estas estructuras. La empresa informó que no se han realizado actividades de reparación al interior, porque se están gestionando los cursos de trabajo en alturas para los operarios.

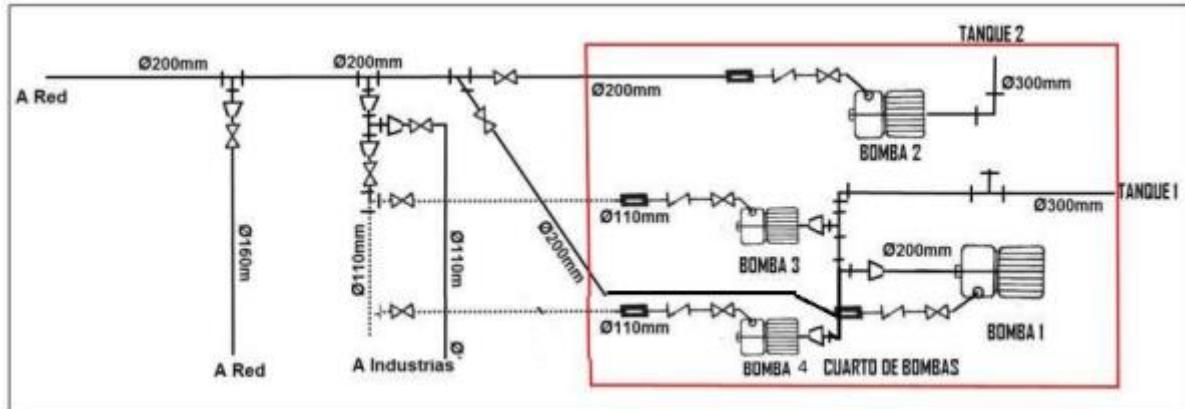
Imagen 10. Esquema sistema de bombeo a red de distribución

El agua se envía a la red de distribución por bombeo. Este sistema consta de cuatro bombas que se alternan, con dos motores, uno de 30 hp y el otro de 15 hp. Existen dos equipos principales y dos de relevo. Se tienen instaladas tres salidas a la red de distribución, de ellas, dos cuentan con macromedición: uno ultrasónico, que realiza los registros de las lecturas de forma remota a través de la plataforma Zeus, y el otro, de tipo mecánico, utiliza un mecanismo odómetro tradicional para el registro del caudal, la lectura del caudal se realiza de forma manual y se registra en planillas de control.

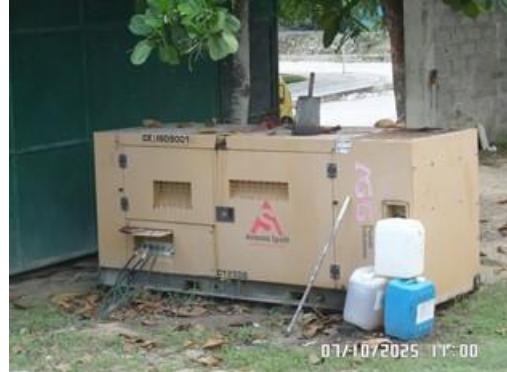
Imagen 11. Generador eléctrico

La planta cuenta con un generador eléctrico de respaldo de 125 kva, para garantizar la continuidad del servicio en caso de fallas en el suministro eléctrico.

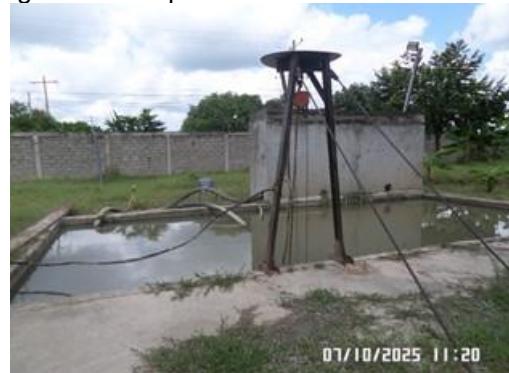
Imagen 12. Tanque de almacenamiento de lodos

Los lodos generados durante el proceso de tratamiento se almacenan en un tanque de concreto, mientras son transportados en un carro tanque para su tratamiento en la PTAR, sin ningún otro manejo adicional. Teniendo en cuenta que recientemente la empresa había tomado la operación de la PTAP, aun no tenía establecida una frecuencia de transporte de lodos a la PTAR.

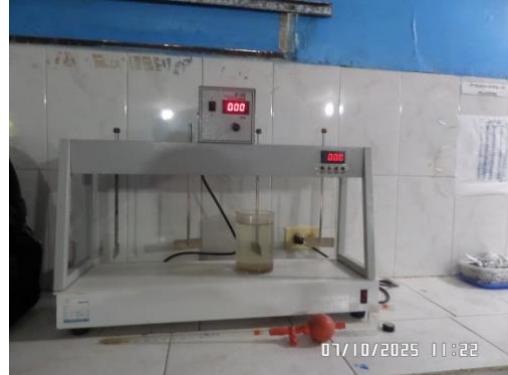
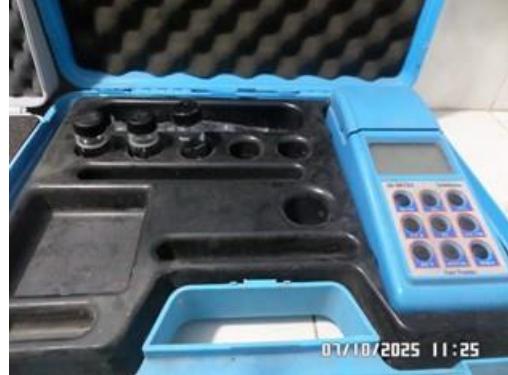
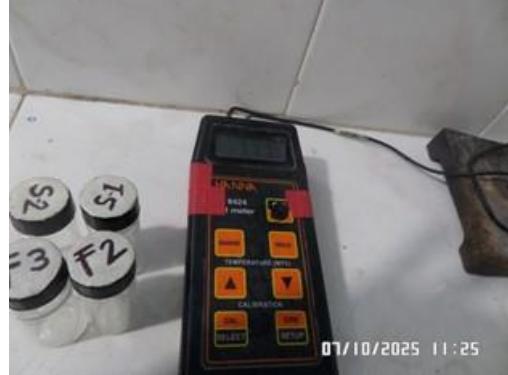
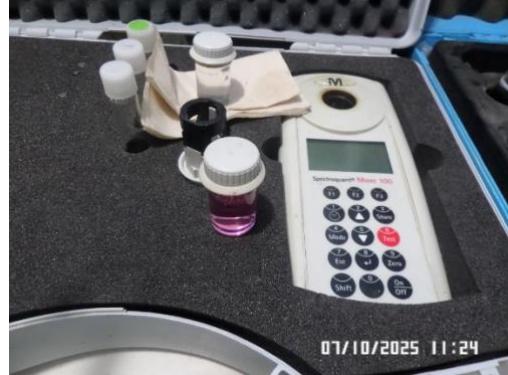
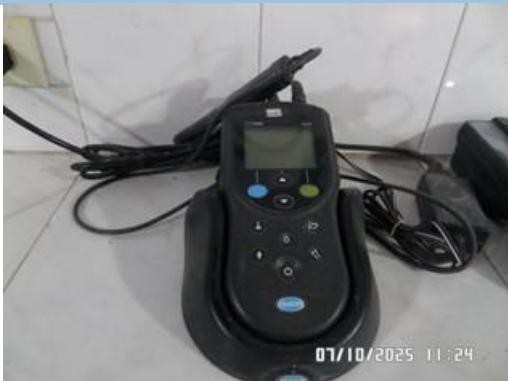
Imagen 13. Inventario equipos laboratorio PTAP

La planta cuenta con un laboratorio de procesos, en el que cada hora se realizan mediciones de turbiedad, cloro residual, pH y color aparente. El único equipo del que presenta soportes de calibración es del turbidímetro

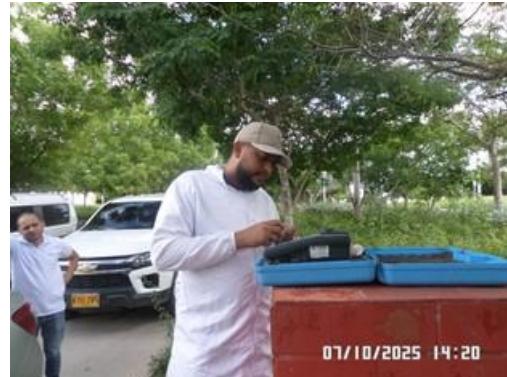
Imagen 19. Toma de muestras de control laboratorio LABORMAR

El día 7 de octubre de 2025, durante la visita de la SSPD al prestador, el laboratorio LABORMAR tomó muestras de control en los puntos 1465 y 1466.

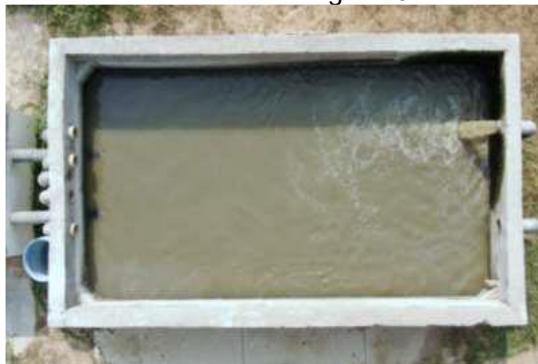
Imagen 20. Sistema de tratamiento aguas residuales

La planta de tratamiento de aguas residuales de la Urbanización Villa Olímpica, ubicada en el municipio de Galapa, Atlántico, opera mediante un sistema de lodos activados con aireación extendida, proceso en el cual la materia orgánica es degradada biológicamente por microorganismos aerobios, generando un efluente estabilizado.

Tanque desarenador –

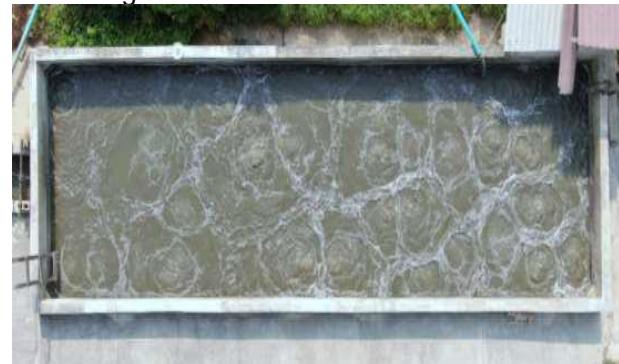
Tanque desestabilización

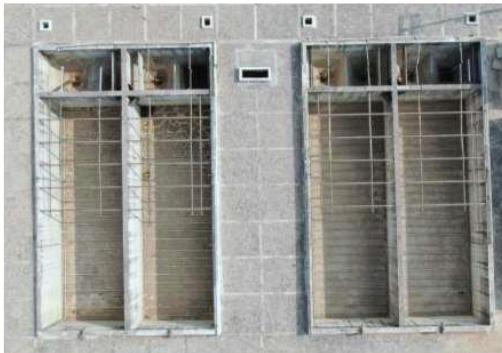
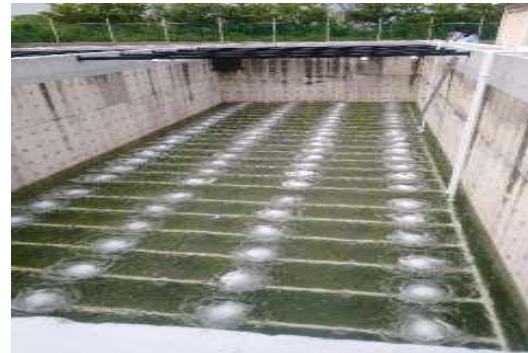
Tanque de aireación

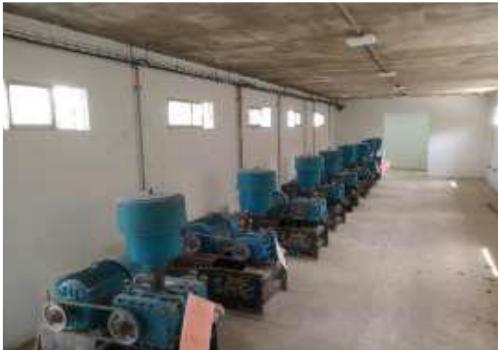
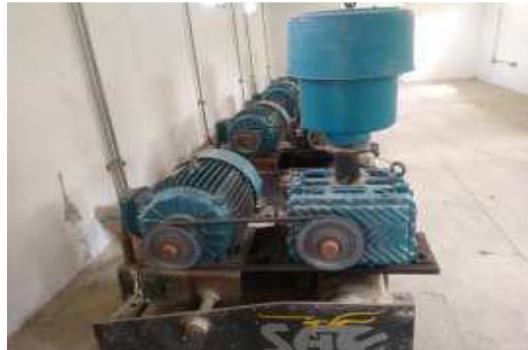
Cuarto de bombas

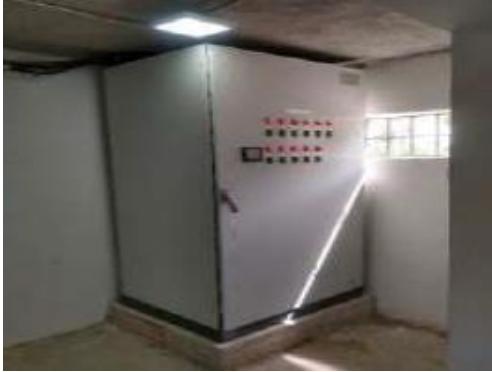
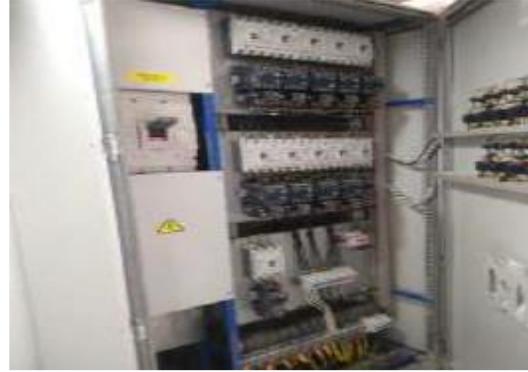
Tablero de Control
