<b>INFORME DE VIGILANCIA O INSPECCIÓN ESPECIAL, DETALLADA O CONCRETA</b>

1.1 Nombre o razón social:	EMPRESA DE SERVICIOS PUBLICOS DE PUERTO NARIÑO SAS ESP - PUENAR S.A.S. E.S.P.								
1.2 Nit:	901555160 - 0								
1.3 ID (SUI – RUPS):	63131								
1.4 Servicio público domiciliario (SPD) prestado objeto de la vigilancia o inspección:	ASEO								
1.5 Actividad del SPD objeto de la vigilancia o inspección:	Disposición final.								
1.6 Fecha de inicio de operación en la actividad a vigilar o inspeccionar:	<table border="1" style="width: 100%; text-align: center;"> <thead> <tr> <th data-bbox="564 925 1038 1014">Actividad Complementaria Aseo</th> <th data-bbox="1038 925 1225 1014">Fecha inicio Actividades</th> <th data-bbox="1225 925 1418 1014">Fecha final actividades</th> </tr> </thead> <tbody> <tr> <td data-bbox="564 1014 1038 1059">Disposición final</td> <td data-bbox="1038 1014 1225 1059">01/07/2022</td> <td data-bbox="1225 1014 1418 1059">-</td> </tr> </tbody> </table> <p style="text-align: center;">Fuente: RUPS, junio de 2024</p>			Actividad Complementaria Aseo	Fecha inicio Actividades	Fecha final actividades	Disposición final	01/07/2022	-
Actividad Complementaria Aseo	Fech

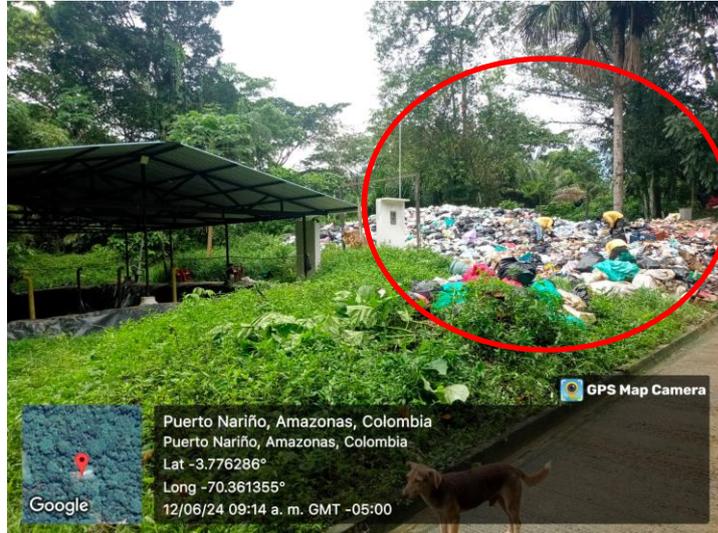
Foto 2. Celda en operación

DATOS GENERALES	OBSERVACIONES
Nombre del sitio	"Gujhire Meane", según la última visita realizada en el 2022, <b>no</b> operaba bajo las condiciones de un relleno sanitario y en esta nueva visita realizada en junio de 2024, nuevamente se encontró que el sitio de disposición final <b>no opera bajo ninguna condición técnica de un relleno sanitario.</b>
Ubicación	Coordenadas suministradas por el prestador: 3°46'35,41" S y 70°21'40,49" O Coordenadas aplicación GPS Map: Latitud -3.776390 y Longitud -70.3612920
Fecha de inicio de operaciones	Informó PUENAR S.A.S. E.S.P. que la empresa se encargó de la operación del sitio de disposición final desde el <b>1 de julio de 2022.</b> Sin embargo, no se presentó en la visita un acto administrativo, en donde se entregue la operación del sitio de disposición final a PUENAR S.A.S. E.S.P.
Propietario predio	Alcaldía Municipal de Puerto Nariño, Amazonas, la cual no cuenta con las escrituras. Al respecto, se informó que la Alcaldía gestionó con el IGAC el proceso de escrituración de la zona urbana incluyendo el sitio de disposición final, para lo cual el Concejo dio facultades extraordinarias al Alcalde para realizar este proceso.  El 11 de junio de 2024 el vigilado presentó a la SSPD el certificado catastral del predio donde se ubica el sitio de disposición final y en este documento se observó que el propietario es el MUNICIPIO DE PUERTO NARIÑO:  <b>Foto 1. Certificado catastral nacional</b>

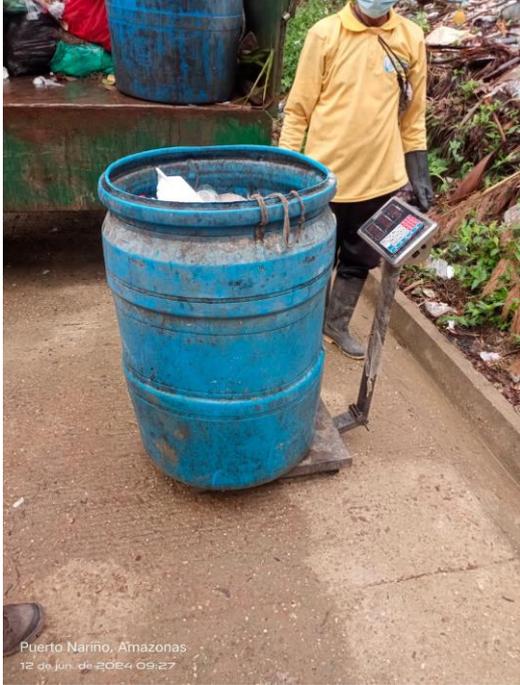
<p align="center"><b>Foto 3. Báscula observada en el sitio de disposición final</b></p>

Municipios atendidos	Puerto Nariño, Amazonas		
<b>SISTEMA DE PESAJE UTILIZADO</b>	<b>SI</b>	<b>NO</b>	<b>OBSERVACIONES</b>
Tenencia de báscula y capacidad (T)	X		Se observó el uso de una báscula con una capacidad de 300 Kg. No obstante, el prestador informó que no cuenta con el certificado de calibración y que tienen una báscula de respaldo de la misma capacidad (sin certificado de calibración).

<p align="center">Fuente: Visita SSPD, junio de 2024</p>
<p align="center">Certificado de calibración y frecuencia</p>	<p align="center">X</p>	<p>El prestador no cuenta con certificado de calibración de ninguna de las 2 básculas.</p> <p>Ahora, el prestador en su respuesta a los compromisos de la visita en el oficio con radicado SSPD N° 20245292750132 del 08/07/2024, indicó lo siguiente:</p> <p><i>“(...) Se indago en la ciudad de Leticia sobre donde se realizaba este proceso de certificación para las dos basculas de capacidad de 300 Kilogramos, con que realizamos el pesaje en el relleno Sanitario en Puerto Nariño, confirmándonos que no existe en esa ciudad, lo que obligaría a llevarlas hasta Bogotá u otra ciudad, lo que es muy costoso, y estamos gestionando la posibilidad de una nueva que ya venga con el certificado, evaluando cuándo podremos y/o adquirirla, ya que estamos avanzando para cumplir otros requerimientos (...)”.</i> Sic.</p> <p>Al respecto, para la Superintendencia no es clara la acción correctiva a implementar de parte de PUENAR S.A.S. E.S.P. en el hallazgo relacionado con la ausencia de los certificados de calibración. Por tanto, se solicita que se aclaren las acciones que adelantará el prestador para garantizar la calibración de la báscula y el proceso adecuado de pesaje que garantice información de peso de residuos de manera precisa y exacta.</p>

Por último, en la visita realizada en el 2024, se encontraron deficiencias en el pesaje realizado por el prestador, teniendo en cuenta que: las básculas no cuentan con el certificado de calibración y se lleva el registro de manera manual en una hoja y no se hace una supervisión visual de los residuos; motivo por el cual, la SSPD considera que los datos aportados por el prestador de los kilogramos que ingresan al sitio de disposición final no son confiables.

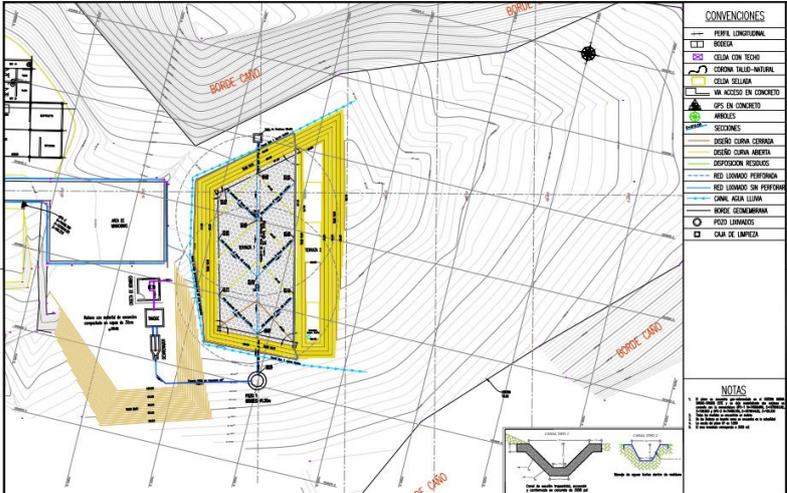
INFORMACIÓN LEGAL	SI	NO	OBSERVACIONES
Tenencia de licencia ambiental		X	<p>Es importante aclarar que de las 3 celdas existentes en el sitio de disposición final, la Alcaldía de Puerto Nariño, Amazonas, contó con un plan de manejo ambiental para el cierre, clausura, post clausura y restauración ambiental, adoptado mediante la Resolución N° 0980 del 26 de julio de 2017, expedido por CORPOAMAZONIA, el cual fue modificado por la Resolución N° 750 del 7 de junio de 2019, de tal manera que contó con la autorización para la construcción de tres (3) celdas transitorias, llevar a cabo la disposición final y efectuar la etapa de clausura y postclausura dentro de un tiempo de operación de 4 años, los cuales finalizaron en el año 2021.</p> <p>Respecto a las adecuaciones realizadas a una de las 3 celdas existentes inspeccionadas en la visita de 2024, PUENAR S.A.S. E.S.P. no presentó el permiso ambiental correspondiente e informó que se encuentra en trámite la obtención de la licencia ambiental para la construcción una nueva celda a ubicarse atrás de la existente área de maniobras:</p> <p style="text-align: center;"><b>Imagen 5. Plano de la propuesta de la nueva celda</b></p>

<p style="text-align: center;">Fuente: Visita SSPD, junio de 2024, plano elaborado dado el concurso de méritos N° 062 de 2021, estudios y diseños para el relleno sanitario, fechado en julio de 2022</p> <p style="text-align: center;"><b>Imagen 6. Lindero relleno sanitario</b></p>

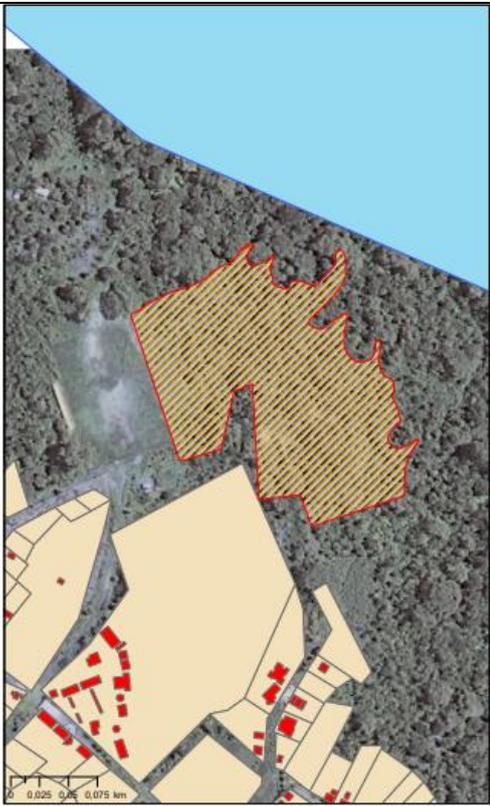
<p> <b>Linderos Rellano Sanitario</b>              Municipio de Puerto Nariño              Departamento de Amazonas              Código: Proyecto: Cartografía Temática              Digitalizado: Jhon Jairo Acuña M.              Escala: Jhon Jairo Acuña M.              Revisado: Juaquín Segura              Fecha: Junio 2024         </p> <p> <b>Convenciones y Leyenda</b>              = Hidrografía              RESGUARDO INDIGENA              LINDEROS RELLANO SANITARIO              U_TERRENO              U_CONSTRUCCION         </p> <p> <b>Fuentes Temáticas Principales:</b>              1- Información Georreferenciada Planeación              2- COTI Municipio de Puerto Nariño              3- PLANO CATASTRAL IGAC 2014         </p> <p> <b>CARACTERÍSTICAS DE LOS OBJETOS ESPACIALES</b>              Sistema de coordenadas Geográficas: Latitud/Longitud              Origen: UTM              PROYECCIÓN DEL MAPA              Sistema de coordenadas Topográficas de Ecuador              Origen: BNGNA Colombia 84e              Datum: 1956         </p> <p>             REPUBLICA DE COLOMBIA              DEPARTAMENTO DEL AMAZONAS              MUNICIPIO DE PUERTO NARIÑO              PLANEACION E INFRAESTRUCTURA         </p> <p>             Escala Gráfica de Puerto Nariño              Dirección de Planeación, Urbanización, P.O.              SIGME         </p>

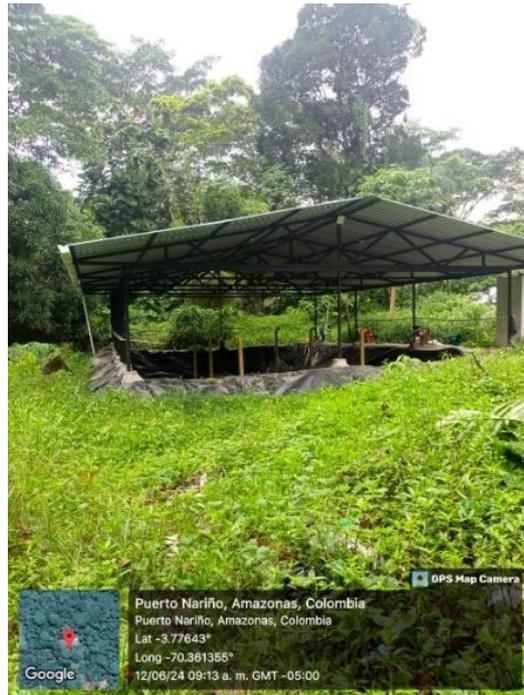
**Foto 4. Celda con adecuaciones sin uso y celda clausurada**

<p>Vida útil en tiempo (años) y capacidad (m<sup>3</sup>)</p>	<p>X</p>	<p>Fuente: Radicado SSPD N° 20245292750132 del 08/07/2024</p> <p>En resumen, en el momento de la visita PUENAR S.A.S. E.S.P. presuntamente no cuenta con ningún permiso ambiental vigente, para la disposición de residuos sólidos en el sitio denominado “Gujhire Meane” y se identificó que tampoco es operado como relleno sanitario, por lo tanto, es inconducente relacionar la vida útil.</p> <p>Como se indicó anteriormente, el sitio de disposición final “Gujhire Meane”, no cuenta con vida útil, puesto que en la visita el prestador no presentó la licencia ambiental para la celda en adecuaciones, como tampoco se cuenta con el permiso vigente para disponer residuos.</p> <p>Además, el prestador informó que se presentó un incendio del 7 de enero de 2023, que dañó el techo de la celda en donde actualmente se disponen los residuos, razón por la cual se tomó la decisión de adelantar un proyecto de adecuación de otra celda ya existente con recirculación de lixiviados.</p> <p>Es así que, el 12 de junio de 2024 la SSPD observó la celda en donde se hicieron adecuaciones, se identificó que sobre la celda se instaló una capa de material impermeable, 6 chimeneas en PVC, canalización de lixiviados en PVC, un techo con canaletas de agua lluvia, y se aclaró que no ha entrado en funcionamiento dicha celda.</p> <p>PUENAR S.A.S. E.S.P. manifestó que hace falta la entrega de una electrobomba para que entre en funcionamiento la celda en adecuaciones:</p>

Al respecto, PUENAR S.A.S. E.S.P. indicó a la SSPD que la celda con adecuaciones contará con una **vida útil de 6 meses (no se indicó la capacidad en m<sup>3</sup>) y aún no ha entrado en operación** porque no se cuenta con el acta final de dicho proyecto dado que hace falta que intervengan el sistema de tratamiento de lixiviados.

En resumen, en el momento de la visita, la SSPD encontró la celda con techo que se encuentra en adecuaciones en estado inoperativo y el prestador planteó que entre en operación en un mes y medio.

</div> <p style="text-align: center;">Fuente: visita Corpoamazonia, junio de 2024</p>
Sistema de recolección, evacuación y quema de biogás	X	La capa de residuos en la celda donde actualmente se disponen, bloquea el sistema de evacuación de gases existente, impidiendo la evacuación de los gases <b>(Ver foto 6)</b> .
Zonas clausuradas y/o en fase de cierre	X	El sitio tiene dos celdas clausuradas y en una de ellas se realizaron adecuaciones <b>(Ver foto 4)</b> .

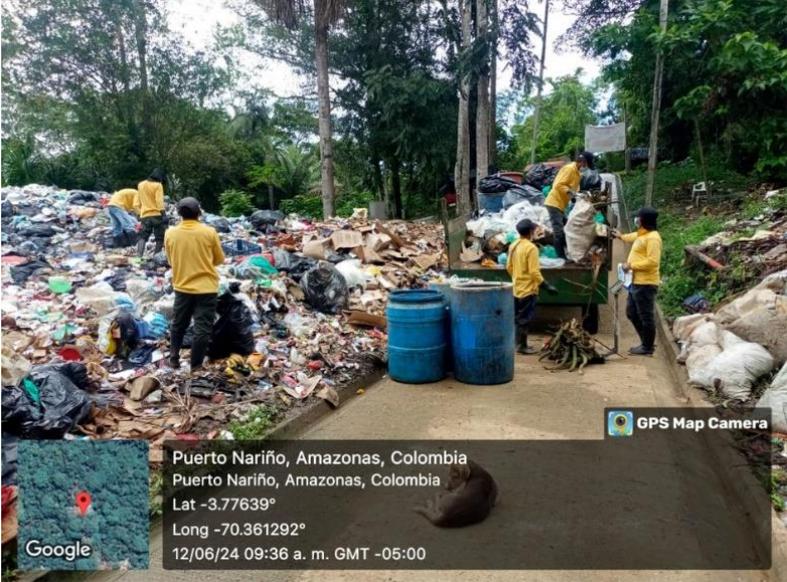
<p><i>una vida útil de cuatro (4) años a partir de la publicación de la resolución 0980 de 2017. Actualmente se está prolongando la vida útil de la celda mientras está en trámite el proceso de licenciamiento ambiental ante CORPOAMAZONIA para la construcción de un nuevo relleno sanitario". Subrayado fuera de texto.</i></p>
<p>Tenencia de permiso de vertimientos / Soporte ambiental para la gestión de lixiviados realizada</p>	<p>X</p>	<p>El prestador en la visita no evidenció la tenencia del permiso de vertimientos y se identificó que en la celda actual donde se disponen los residuos, no existe un control o seguimiento de los lixiviados generados y se desconoce si son dispuestos a algún cuerpo de agua por escorrentía.</p> <p>El gerente mencionó que se celebró el Contrato 029 de 2023 de la adecuación de la celda con techo e indicó que se requiere un punto de energía para instalar la electrobomba que activará el sistema de tratamiento de lixiviados con recirculación, y dado que no se cuenta con la electrobomba no se ha dado inicio a la disposición de residuos en dicha celda.</p> <p>En el momento de la visita el 12 de junio de 2024, la SSPD encontró que PUENAR SAS ESP dispone los residuos en una antigua celda con un plan de cierre, no se realizó ninguna adecuación para esta celda, como tampoco se cuenta con ningún sistema de tratamiento de lixiviados, como tampoco de su recirculación.</p> <p style="text-align: center;"><b>Foto 5. Disposición de residuos sólidos en la antigua celda</b></p> <div data-bbox="635 1189 1422 1771" style="text-align: center;">

<p style="font-size: small;">GPS Map Camera Puerto Nariño, Amazonas, Colombia Puerto Nariño, Amazonas, Colombia Lat -3.77639° Long -70.361292° 12/06/24 09:36 a. m. GMT -05:00</p> </div> <p style="text-align: center;">Fuente: visita SSPD, junio de 2024</p> <p>La SSPD espera respuesta del prestador al radicado SSPD N° 20244362489111 del 11/07/2024, en donde se solicitó una copia del último permiso de vertimientos, con plazo de respuesta hasta el 23 de julio de 2024, el cual a la fecha no cuenta con respuesta de parte de PUENAR S.A.S. E.S.P.</p>

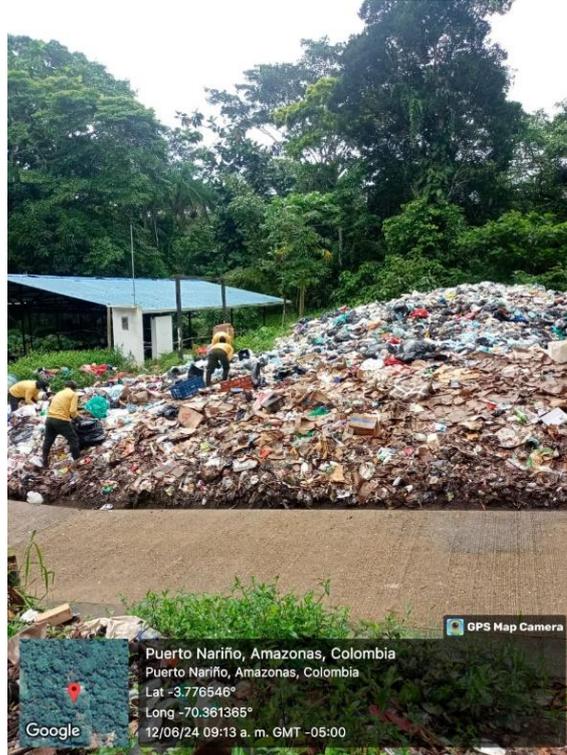
**Foto 6. Residuos dispuestos sin ningún método técnico**

Tenencia de reglamento operativo	X	En las oficinas de PUENAR SAS ESP se presentó un reglamento operativo con la vigencia de 2022-2023, es decir desactualizado.
Gestión de lixiviados. (Almacenamiento, contención, afloramiento, infiltración, empozamiento, etc.)	X	<p>No se identificó alguna gestión sobre los lixiviados dado que no son almacenados o recirculados y aunque en la visita del 2022 se observó material impermeable sobre la celda sobre la cual se disponen actualmente los residuos, se desconoce si la capa impermeable de la celda se ha perforado, es decir, no se puede inferir que los mismos son dispuestos en algún cuerpo de agua o si son impermeabilizados <b>(Ver foto 5 y 6)</b>.</p> <p>En el momento de la visita del 12 de junio de 2024, no se observó afloramiento o empozamiento de lixiviados, en el sitio de disposición final.</p>
Gestión de aguas de escorrentía separada de lixiviados	X	Se observaron canaletas de escorrentía superficial en las vías, pero no en el sitio operativo donde se depositan los residuos (Ver Foto 6)

De acuerdo con lo anterior, el prestador no ejecuta la actividad bajo la técnica de relleno sanitario, ya que no opera bajo las condiciones establecidas en el Decreto 1077 de 2015, adicionado por el Decreto 1784 de 2017 y la Resolución MVCT 938 de 2019, lo cual puede corresponder a un presunto incumplimiento de las normas antes enunciadas.

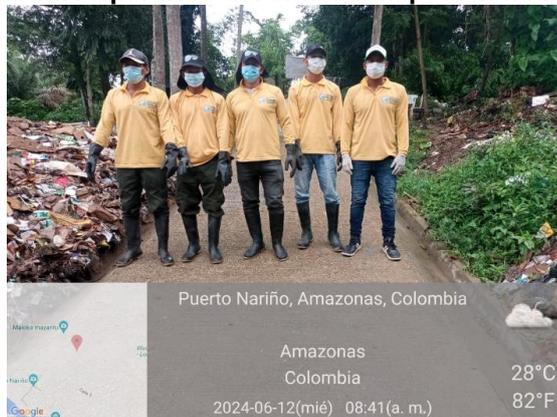
**Foto 7. Operarios del sitio de disposición final**

Operarios portan  
elementos de  
protección  
personal (EPP)

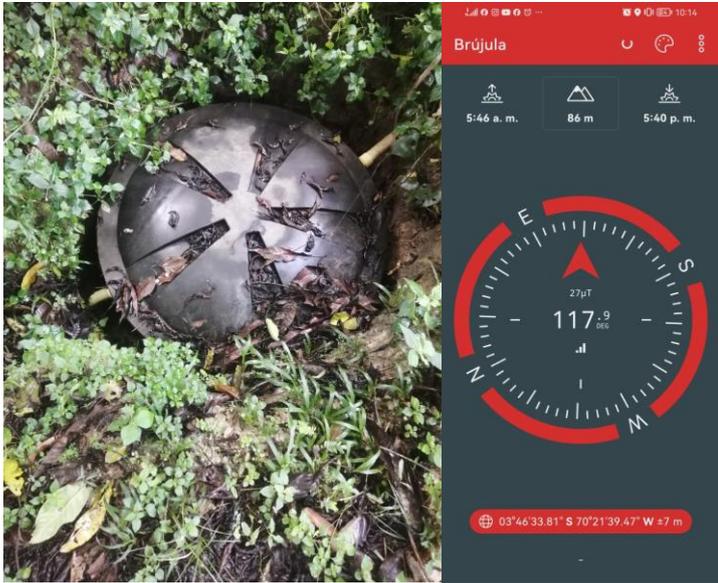
Sistema de tratamiento de lixiviados	X	<p>No se cuenta en la fecha de la visita con algún sistema de tratamiento de lixiviados en el sitio de disposición final. Se encontró un tanque de almacenamiento de lixiviados sin uso:</p> <p style="text-align: center;"><b>Foto 8. Tanque de almacenamiento de lixiviados</b></p> <div style="text-align: center;">

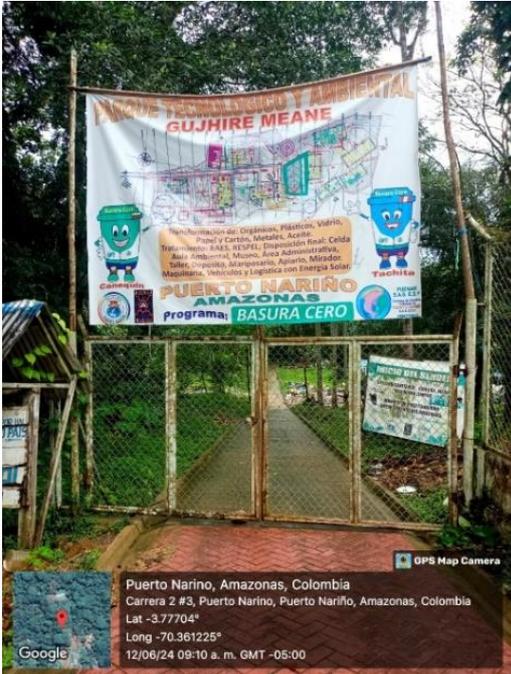
<b>NUMERAL V, ARTÍCULO 2.3.2.3.11 DECRETO 1077 DE 2015</b>	<b>OBSERVACIÓN</b>	<b>EVIDENCIA FOTOGRÁFICA</b>
<p><i>Valla de información Que deberá contener como mínimo la siguiente información:</i>  <i>Nombre del relleno</i>  <i>Nombre del municipio</i>  <i>Nombre de la persona prestadora a cargo del relleno</i>  <i>Número de Resolución de licencia Ambiental otorgada o Plan de Manejo Ambiental establecido</i>  <i>Vida útil expresada en volumen y tiempo de capacidad total.</i></p>	<p>En la visita de la SSPD del 12/06/2024 se observó una valla informativa con: el nombre de “Parque tecnológico y ambiental Gujhire Meane” y el nombre del municipio Puerto Nariño, Amazonas, el prestador PUENAR S.A.S E.S.P.; no contiene alguna resolución ambiental, como tampoco la vida útil expresada en volumen y tiempo de capacidad total.</p>	<p style="text-align: center;"><b>Foto 9. Valla de información</b></p>

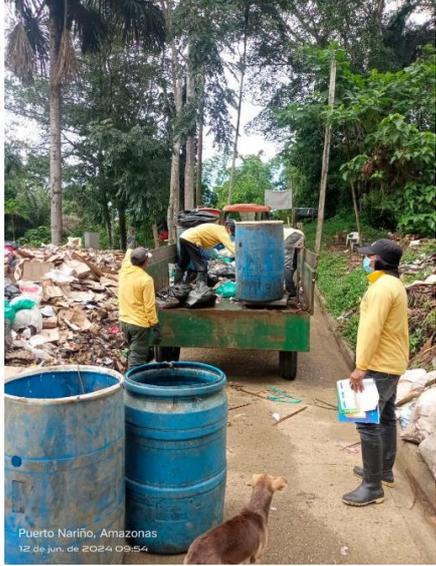
Fuente: Visita SSPD, junio de 2024         </p>
<i>Bascula de pesaje: Que garantice el registro de toneladas de ingreso al relleno sanitario.</i>	Se cuenta con una báscula de 300 kg y una de suplencia de la misma capacidad que se encuentra en las oficinas de PUENAR SAS ESP.	<b>Ver foto 3</b>
<i>Caseta de registro: Que garantice el registro, control y sistematización de los datos de entrada y salida de cada uno de los vehículos que ingresen al sitio.</i>	El 12/06/2024 se observó un operario encargado que lleva un registro del peso de los residuos que van depositando en el sitio de disposición final.	<b>Foto 11. Operario encargado del registro del pesaje</b>

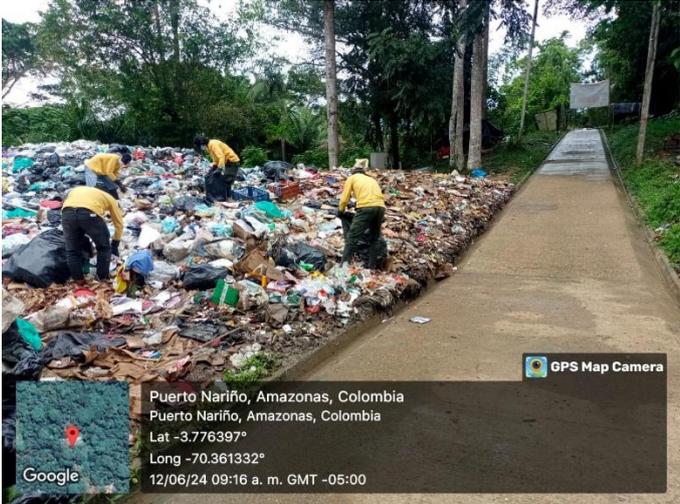
<p><b>NUMERAL V, ARTÍCULO 2.3.2.3.11 DECRETO 1077 DE 2015</b></p>	<p><b>OBSERVACIÓN</b></p>	<p><b>EVIDENCIA FOTOGRÁFICA</b></p>
<p><i>Vías internas: Que garanticen el acceso y circulación de los vehículos en el sitio de disposición final.</i></p>	<p>En buen estado, garantizando la entrada del tractor que dispone los residuos en el botadero a cielo abierto (Ver foto 11).</p>	<p><b>Foto 12. Vías internas y operarios realizando clasificación</b></p>

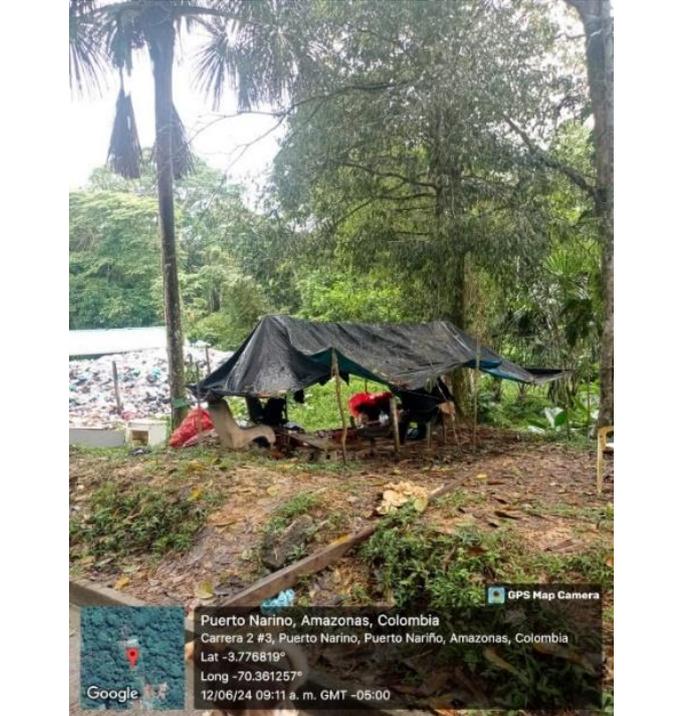
<p>Fuente: Visita SSPD, junio de 2024</p>
<p><i>Áreas Administrativas y Dotaciones de Servicio: Que garantice las instalaciones requeridas para el personal administrativo, operativo y visitantes.</i></p>	<p>Cuentan con una carpa improvisada en donde los operarios y el celador tienen un área para sentarse y dos puntos de agua uno para el lavado de manos y el otro que se plantea para el lavado del tractor y para la limpieza del material aprovechable.</p>	<p><b>Foto 13. Área de los operarios</b></p>

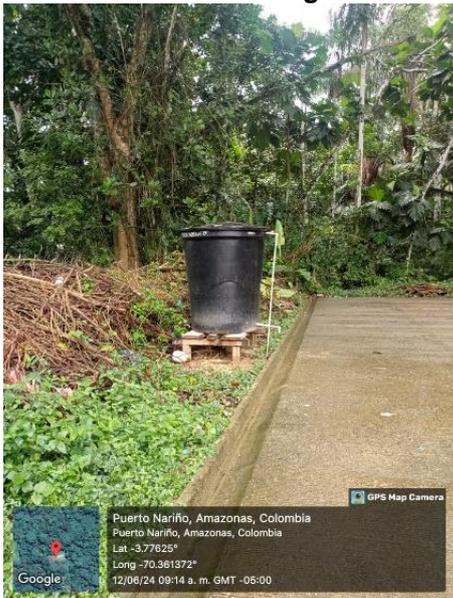
<b>NUMERAL V, ARTÍCULO 2.3.2.3.11 DECRETO 1077 DE 2015</b>	<b>OBSERVACIÓN</b>	<b>EVIDENCIA FOTOGRÁFICA</b>
		<p style="text-align: center;"><b>Foto 14 Punto de agua # 1</b></p>

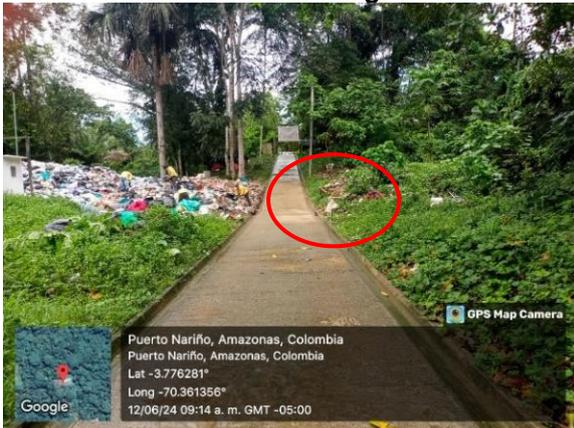
<p style="text-align: center;">Fuente: Visita SSPD, junio de 2024</p> <p style="text-align: center;"><b>Foto 15 Punto de agua # 2</b></p>

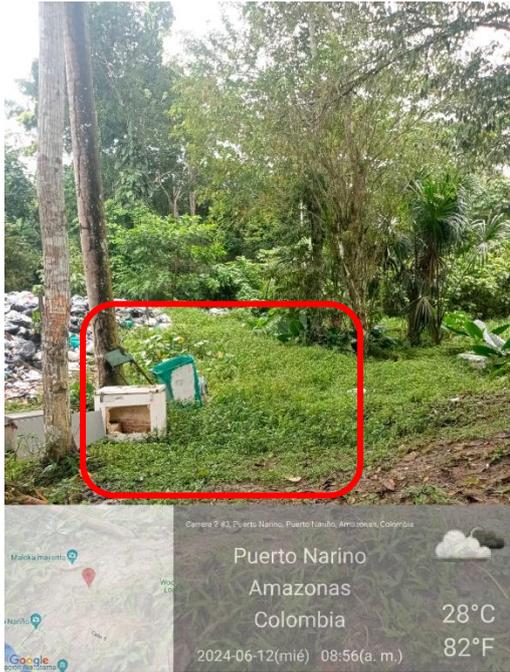
ARTÍCULO 2.3.2.3.14, DECRETO 1077 DE 2015	OBSERVACIONES
	<p data-bbox="772 510 1501 568"><b>Foto 18. Residuos de aparatos eléctricos y electrónicos - RAEES</b></p>

<p data-bbox="927 1240 1347 1272">Fuente: Visita SSPD, junio de 2024</p> <p data-bbox="759 1301 1516 1482">Respecto a los RAEES, el prestador planteó que junto con CORPOAMAZONIA se realizará una jornada de recolección y transporte el 17 y 18 de septiembre de 2024, invitando a la gente para una adecuada disposición final de estos residuos, con la participación de la armada nacional para el transporte fluvial.</p>
<p data-bbox="156 1482 735 1821"><b>5. Registro de parámetros meteorológicos.</b> Con el objetivo de ajustar las condiciones de operación y mitigar riesgos en la prestación del servicio, se debe llevar un registro de los parámetros meteorológicos de la zona del relleno sanitario, los cuales podrán ser capturados <i>in situ</i> o tomados de las estaciones meteorológicas cercanas. Como mínimo: Precipitación diaria, Temperatura mínima y máxima diaria, Evaporación y Humedad relativa.</p>	<p data-bbox="759 1621 1516 1715">PUENAR SAS ESP informó a la SSPD el mismo 12 de junio de 2024, que no se lleva ningún registro de los parámetros meteorológicos.</p>

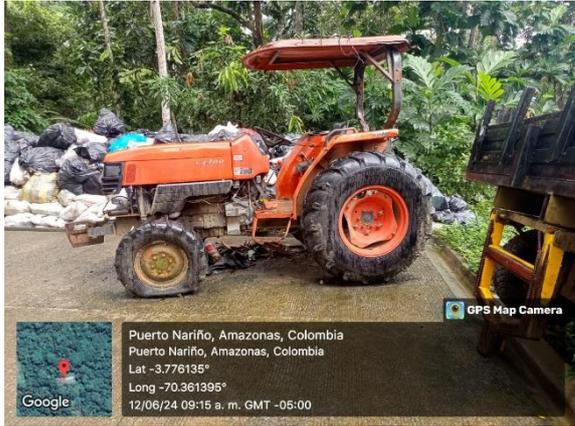
<b>ARTÍCULO 2.3.2.3.14, DECRETO 1077 DE 2015</b>	<b>OBSERVACIONES</b>
establecida en el Reglamento Operativo.	<p style="text-align: center;"><b>Foto 19. Tractor inoperativo</b></p>
