1. IDENTIFICADOR DEL PRESTADOR

1.1. Nombre o razón social	INTERASEO S.A.S. E.S.P.																		
1.2. Nit	819000939 - 1																		
1.3. ID (SUI - RUPS)	2044																		
1.4. Servicio Público Domiciliario (SPD) prestado objeto de la vigilancia o inspección	ASEO																		
1.5. Actividad del SPD objeto de la vigilancia o inspección	<ul style="list-style-type: none"> Recolección y transporte de residuos no aprovechables. Barrido y limpieza de vías y áreas públicas. Corte de césped y poda de árboles en vías y áreas públicas. 																		
1.6. Fecha de inicio de operación en la actividad a vigilar o inspeccionar	<p>Tabla 1. Actividades prestadas por Interaseo S.A.S. E.S.P.</p>

2. IDENTIFICACIÓN DE LA ACCIÓN DE VIGILANCIA E INSPECCIÓN REALIZADA

5. DESCRIPCIÓN DE LO DESARROLLADO:

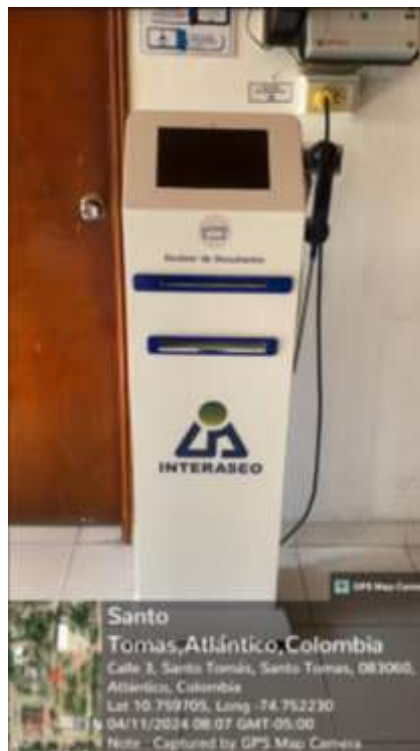
Imagen 28. Modulo MIA ubicado en Alcaldía Municipal de Santo Tomás

En el desarrollo de la visita de inspección no se observó la existencia de la oficina de PQR por lo tanto no se evidenció que el prestador cuente con copias del contrato de condiciones uniformes disponible para la entrega a los usuarios.

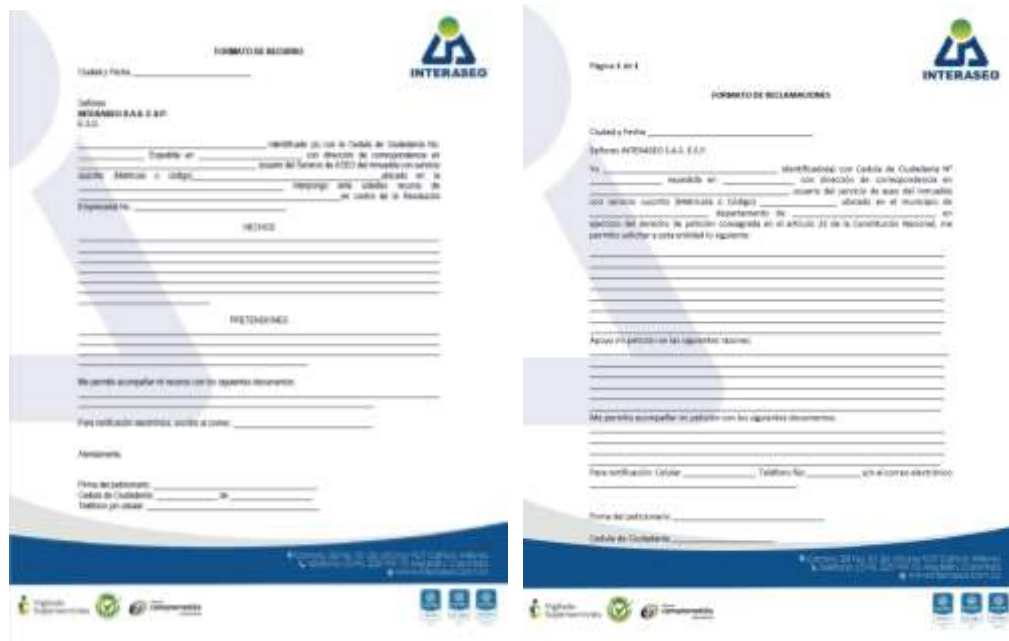
Imagen 30. Formato de PQR

Adicionalmente, el prestador indicó que se prevé la apertura de una oficina de atención a los usuarios. Sin embargo, no se tiene certeza de la fecha de inicio de funcionamiento de la misma; también se presentan los formatos que el prestador suministró durante la visita en el documento denominado "formato de recursos y formato de reclamaciones", en el cual se registran las PQR recibidas:

La información entregada por el prestador no está conforme a lo solicitado, debido a que ésta se presentó desagregada mes a mes y la solicitada era consolidada para cada periodo 2022, 2023 y 2024.

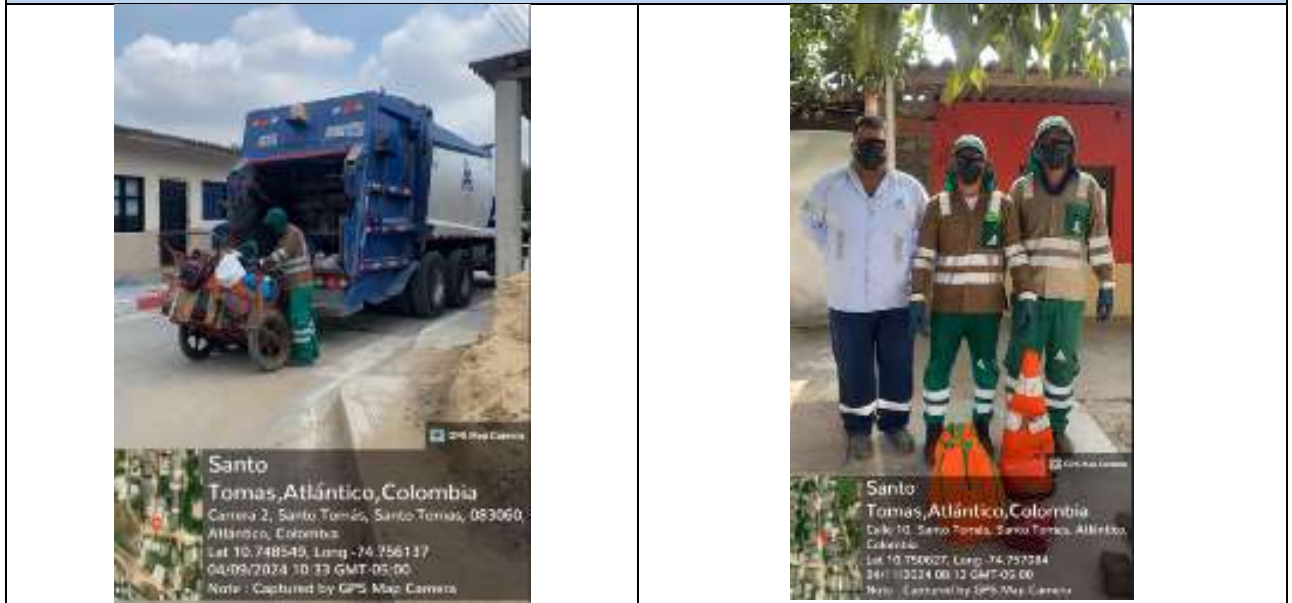
Foto 16. Operarios con elementos de protección personal

13. Deberán cumplir con las especificaciones técnicas existentes para no afectar la salud ocupacional de los conductores y operarios.	Los operarios de recolección portaban elementos de protección personal como gorra, gafas de seguridad, overol reflectivo, botas, guantes y tapabocas durante el desarrollo de la actividad. Ver Foto 16.

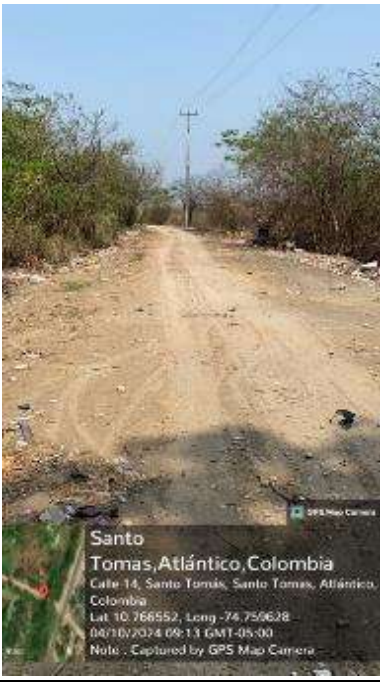
2	Vía a Castor, 9 de abril de 2024, 10:09 a.m.	<p>Foto 20. Punto crítico Vía al Castor</p>

<p>Corresponde a una vía alemana a un predio privado, el prestador manifestó en visita que se le hizo limpieza al área pública en el mes de marzo.</p> <p>Se observaron residuos domiciliarios de poda, escombros, muebles en el predio privado, la vía pública se observó sin residuos.</p> <p>La alcaldía indicó que ha solicitado a la policía rural inspección y vigilancia para que el punto se mantenga limpio.</p> <p>Este punto crítico se encuentra incluido en el PGIRS.</p>
3	Variante de la prosperidad, entre calle 8A cerca la rotonda polo nuevo, 10 de abril de 2024, 9:18 a.m.	<p>Foto 21. Punto crítico Variante La Prosperidad</p>	<p>Se observó la acumulación de residuos domiciliarios, RCD, muebles, residuos industriales entre otros.</p> <p>Este punto crítico, de acuerdo con lo manifestado por la alcaldía y el prestador, no se encuentra en el PGIRS, tampoco se identificó inventariado en el PPSA del prestador, ni en la información suministrada como soporte a la visita.</p>

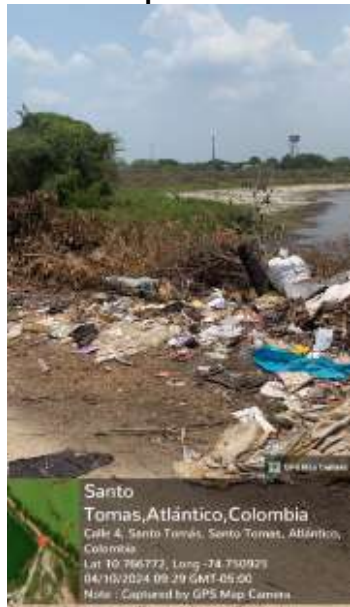
4	Villa prado 10 de abril de 2024, 9:40 a.m.	Foto 22. Punto crítico Villa Prado  	Corresponde a un punto crítico intervenido por INTERASEO con gestión de la alcaldía, de acuerdo con lo manifestado por el prestador en visita. Se observaron algunos residuos de construcción y demolición, pero no se observaron residuos domiciliarios. Este predio es de propiedad de la alcaldía. Este punto crítico se encuentra incluido en el PGIRS.
5	Buena esperanza cerca a la plata de tratamiento. 10 de abril de 2024, 9:29 a.m.	Foto 23. Punto crítico Buena Esperanza

La alcaldía indicó que este punto crítico se ha recuperado, pero aproximadamente a 100 metros del sitio mostrado inicialmente se evidenció la acumulación de residuos vegetales bolsas y residuos voluminosos. Este punto crítico se encuentra incluido en el PGIRS.

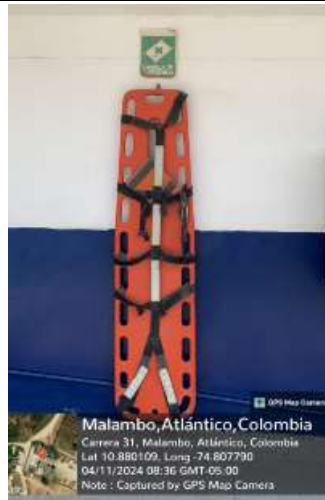
<p>Foto 30 Camilla para atención de emergencias</p>	<p>Foto 31 Extintor</p>

4. Contar con señales y equipo de seguridad para la prevención de accidentes, que permitan la inmediata y oportuna atención cuando se produzcan situaciones de emergencia.	Se observó una camilla para de atención de emergencias. Ver Foto 30 Camilla para atención de emergencias

5. Contar con equipos de control de incendios.	Se observaron extintores en las diferentes áreas de la base de operaciones. Ver Foto 31 Extintor
6. Contar con equipos de comunicación entre la base y los equipos de recolección.	La comunicación se realiza mediante celular con los conductores de cada compactador

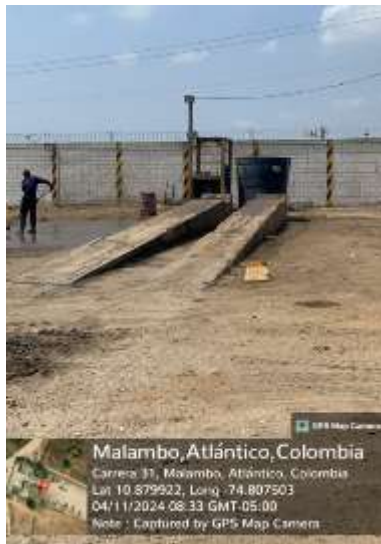
Foto 33. Oficinas administrativas almacén de insumos

Numeral Artículo 2.3.2.2.2.3.50 del Decreto 1077 de 2015	Observación
1. Contar con áreas adecuadas para el parqueo y maniobra de los vehículos, depósito de insumos para la prestación de servicio, zona de control de operaciones, vestidores e instalaciones sanitarias para el personal, y oficinas administrativas.	Las áreas son adecuadas para el parqueo y maniobra de los vehículos, en especial los compactadores. Durante la inspección se observó una zona de depósito de insumos para la prestación del servicio de aseo. Se cuenta con zona de control de operaciones vestidores e instalaciones sanitarias para el personal operativo. Ver Foto 28. Zona de parqueo de vehículos, Foto 33. Oficinas administrativas almacén de insumos, Foto 27. Zona de control de operaciones, Foto 34 Vestidores personales operativo

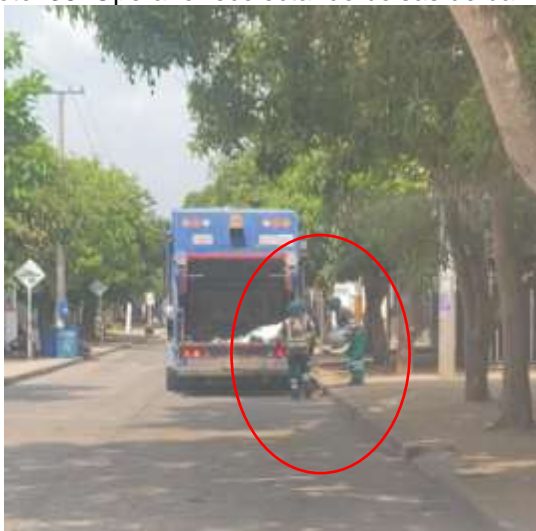
Foto 36. Operario recolectando bolsas de barrido

Los residuos generados durante la actividad de barrido manual son embolsados y ubicados en puntos donde posteriormente son recolectados en un vehículo compactador. Durante la visita de inspección se observó que los residuos de barrido se recolectan junto con los de los residuos domiciliarios. Al respecto, el prestador manifestó que no se realiza el pesaje de los residuos de barrido por separado y para obtener este dato se hace una estimación.

Conforme a lo anterior, se recuerda a la empresa que el artículo 40 de la Resolución CRA 720 de 2015, compilado en la Resolución CRA 943 de 2021, para el cálculo correcto de las toneladas por suscriptor se deben contemplar las toneladas mensuales de barrido y limpieza. En este sentido, la empresa deberá adelantar una metodología de pesaje que le permite diferenciar la totalidad de toneladas de barrido y limpieza generadas en el municipio mensualmente.

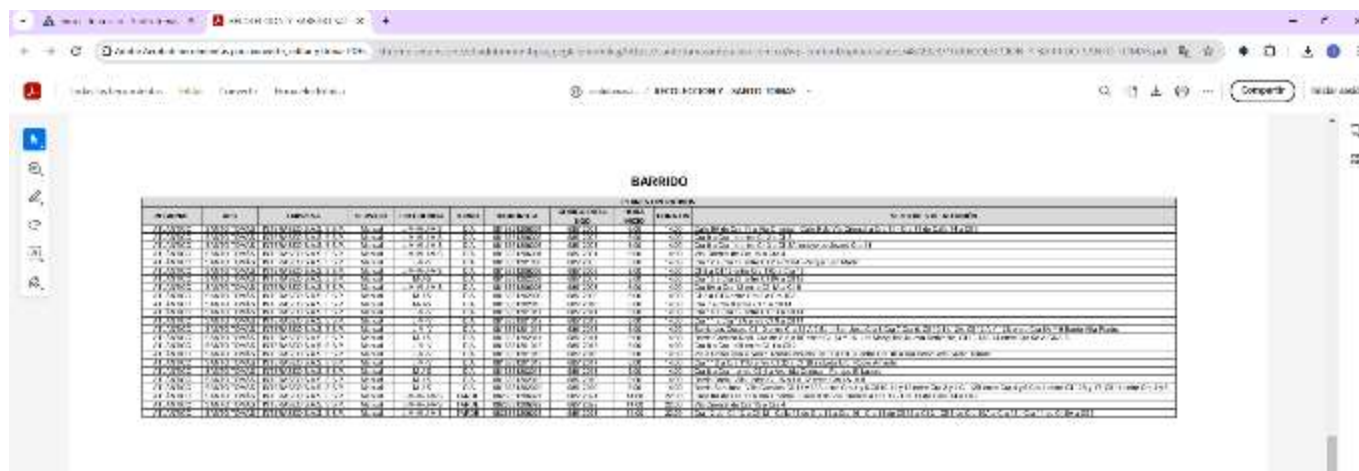
Imagen 46. Publicación de rutas de barrido

Como se indicó con anterioridad, el prestador cuenta con el sitio <https://santotomas.interaseo.com.co/>. Para el municipio de Santo Tomás, se verificó la publicación de las rutas de barrido encontrando publicadas las 23 establecidas por el prestador:

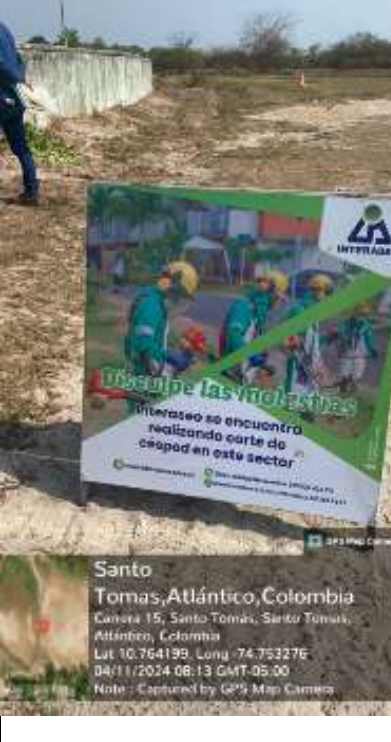
Área 2	Registro fotográfico	
<p>Área 2: Parque El Peldar, barrio Buena Esperanza Fecha y hora de la verificación: jueves 11/04/2024 9:32:09 El prestador manifestó que el área total del parque es de 4.250 m², pero en el mes de marzo de cortó solamente 1.050 m². Altura de césped con más de 10 cm de alto</p>	<p>Foto 43 Valla informativa</p>

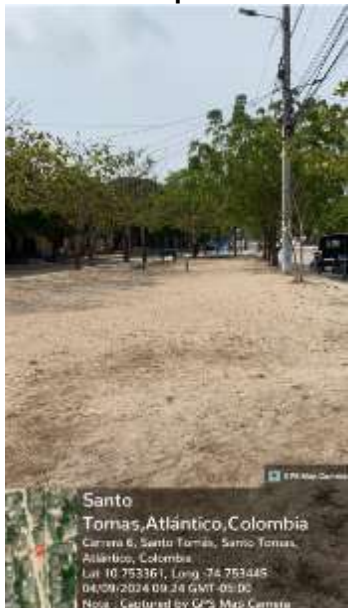
Identificación del área	Observaciones	Registro fotográfico
<p>Barrio El Lucero Parque Kelvin</p> <p>Martes 9/04/2024 9:27:12</p>	<p>El prestador manifestó que el área total del parque es de 195 m², pero que en el mes de marzo no se realizó el corte de esta área debido a que no existe césped.</p> <p>Durante la inspección se pudo evidenciar que este lugar está cubierto de arena sin crecimiento de césped en ningún lugar.</p>	<p>Foto 46 Parque El Lucero</p>

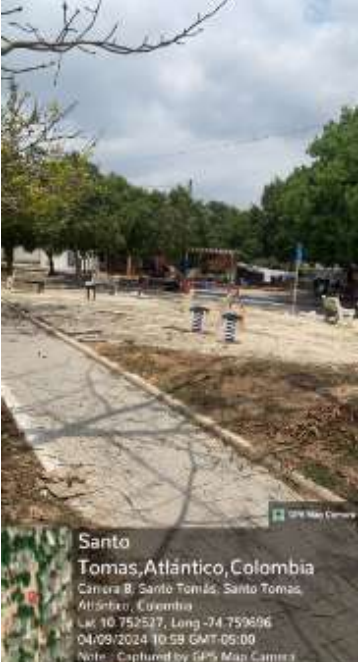
Identificación del área	Observaciones	Registro fotográfico
<p>Barrio San José Carrera 8 con calle 13 Parque Camino Real 9/04/2024 11:06:41</p>	<p>El área total son 98 m², pero el prestador manifestó que se intervinieron solo 42 m² en el mes de marzo.</p> <p>Durante la inspección se observó que en algunos sectores había crecimiento de maleza, no se evidenció césped mayor a 10 cm de alto.</p>	<p>Foto 47 Parque Camino Real</p>

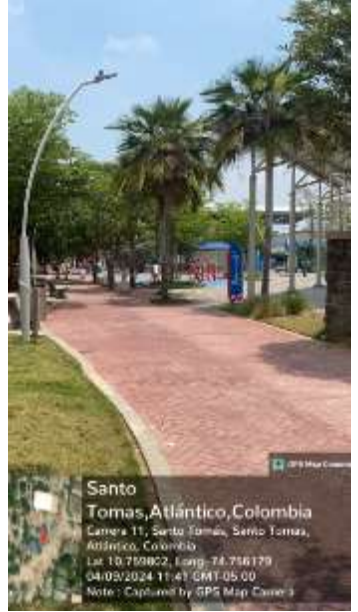
<p>Santo Tomas, Atlántico, Colombia Carrera 8, Santo Tomás, Santo Tomás, Atlántico, Colombia Lat: 10.752527, Long: -74.759856 04/09/2024 10:59 GMT-05:00 Note: Captured by GPS Map Camera</p>
<p>Barrio El Centro Parque el Recuerdo Calle 9 carrera 11 y 12 9/04/2024 11:42:22</p>	<p>El área total son 342 m² pero el prestador manifestó que se intervinieron solo 75 m² en el mes de marzo.</p> <p>La alcaldía indicó que este parque está concesionado a la gobernación y que esa entidad es la encargada de realizar actividades de mantenimiento, entre las cuales se encuentra el corte de césped.</p> <p>El prestador INTERASEO manifestó que debido a que el parque se encuentra en el PGIRS debe ser intervenirlo.</p> <p>Por lo tanto, en este parque dos entidades (La Gobernación y la empresa INTERASEO), realizan la actividad de corte de césped.</p> <p>Durante la inspección se observó que césped en este parque y no superaba los 10 cm de alto.</p>	<p>Foto 48 Parque El Recuerdo</p>

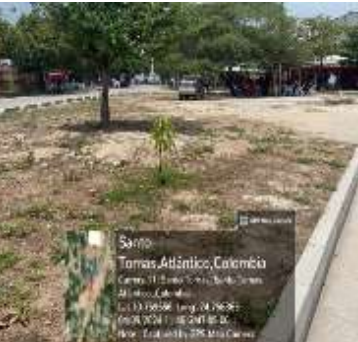
<p>Barrio El Centro Calle 9 carrera, lateral de acceso a la vía media tapa 9/04/2024 11:47:38</p>	<p>El área total son 216 m² pero el prestador manifestó que se intervinieron solo 90 en el mes de marzo.</p> <p>Durante la inspección se observó un área cubierta en la gran mayoría con arena y con algunos sectores con maleza, no se evidencia mayor a 10 cm de alto.</p>	<p>Foto 49 Lateral de Acceso</p>

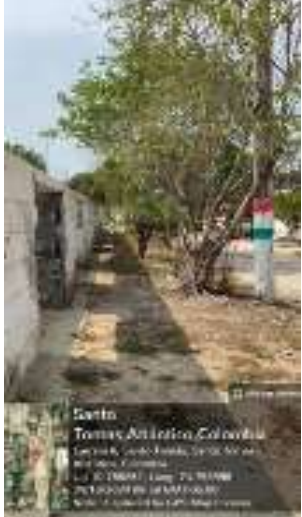
Identificación del área	Observaciones	Registro fotográfico
<p>Parque el Lucero Calle 5 y 6 entre Carrera 8 y 7 10/04/2024 9:17:54</p>	<p>El área total del parque es de 569 m² se hicieron 150 m² metros en el mes de marzo.</p> <p>Se evidenciaron residuos dispersos; el prestador manifiesta que son objeto de barrido de la ruta que pasaba más tardes.</p>	<p>Foto 50 Parque El Lucero</p>

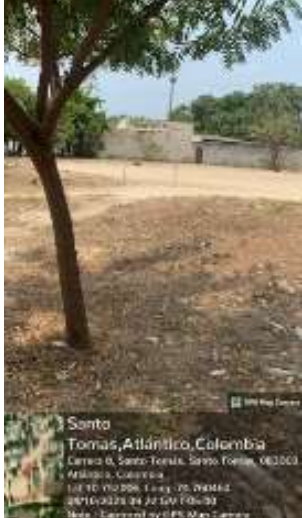
<p>Carrera 9 calle 9 10/04/2024 11:10:18 Parque Divina Eucaristía Parque Barrio El Doral</p>	<p>El prestador manifestó que el área es de de 492 m² y que en el mes de marzo de cortaron 120 m².</p> <p>Se observa un parque con una cancha y en la gran mayoría con arena y con algunos sectores con maleza, no se evidenció césped mayor a 10 cm de alto.</p>	<p>Foto 51 Parque Divina Eucaristía</p>

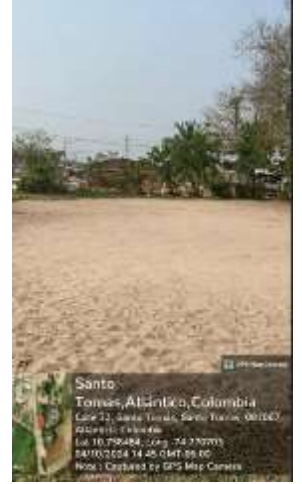
<p>Parque La Arenosa 10/04/2024 14:56:26</p>	<p>El área total del parque es de 900 m² y en marzo se intervinieron 120 m².</p> <p>Se observa un área en su mayoría cubierta de arena y en algunos sectores con maleza no se evidencia mayor a 10 cm de alto.</p>	<p>Foto 52 Parque La Arenosa</p>

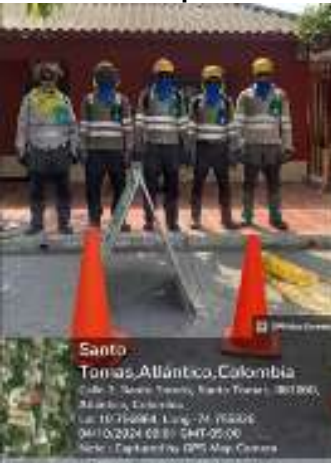
IDENTIFICACIÓN (VERIFICACIÓN EN CAMPO)	REGISTRO FOTOGRÁFICO	OBSERVACIONES
<p>10/04/2024 9:46:28 La Independencia Calle 7 carrera 9</p>	<p>Foto 53 Valla informativa</p>  	<p>No se observó malla de seguridad, el prestador manifestó que para la actividad no se requiere la utilización de mallas pues la actividad no genera residuos impulsados.</p> <p>El área por intervenir se encontraba encerrada con cinta de seguridad.</p> <p>Se observó una valla informativa con nombre de la empresa, objeto de la labor, página web y teléfono para PQR.</p>
	<p>Foto 54 Ejecución de la actividad</p>  	<p>La poda se realizaba mediante motosierras y podadora de altura.</p>
	<p>Foto 55 Operarios</p>

<p>Se evidenciaron 5 operarios en la cuadrilla.</p> <p>Los operarios contaban con elementos de seguridad tales como: uniforme – overol reflectivo, protección auditiva, guantes, gorra de sol, peto carnaza, protección de cuello, mascarilla o gafas de seguridad, canilleras, botas punta de acero.</p>

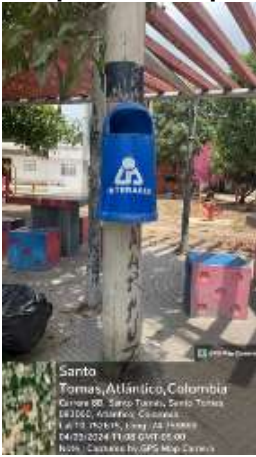
Registro	Ubicación	Observaciones
<p>Foto 56 Cesta pública Parque El Camino</p>

Parque camino real 9/03/2024 11:08 a.m.	<p>Se evidenció una cesta pública colgada en uno de los postes del Parque El Camino, se observa correctamente sujeta y sin averías.</p> <p>La alcaldía manifestó que de acuerdo a lo establecido en el PGIRS en este parque deben haber dos cestas. Sin embargo, solo se evidenció una de plástico.</p> <p>No se encontraban las dos cestas metálicas, indicadas en el PGIRS y que el prestador soportó haber entregado.</p>
<p>Foto 57 Cesta pública Av Erasmo Coronel</p>

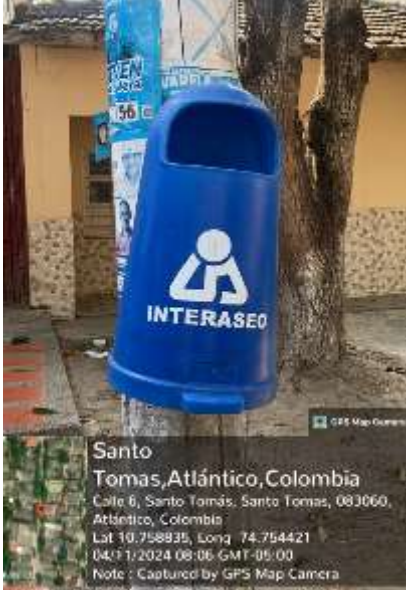
Registro	Ubicación	Observaciones
<p>Foto 58 Cesta publica carrera 11</p>

<p>Santo Tomas, Atlántico, Colombia Calle 6, Santo Tomás, Santo Tomás, 083060, Atlántico, Colombia Lat 10.758835, Long 74.754421 04/11/2024 08:06 GMT-05:00 Note: Captured by GPS Map Camera</p>	<p>Calle entre carrera 11 y 10</p>	<p>Cesta azul plástica, se observa correctamente sujeta y sin averías</p>
<p>Foto 59 Cesta Pública Parque El Peldar</p>

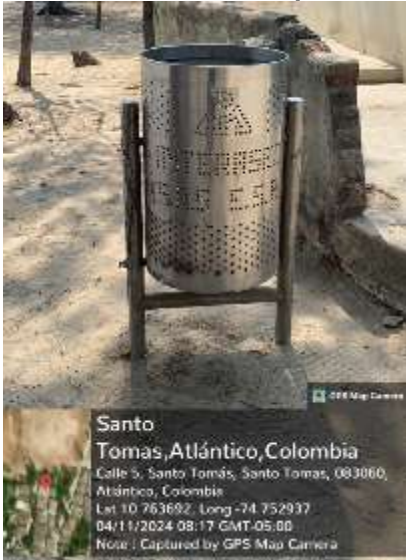
<p>Santo Tomas, Atlántico, Colombia Calle 5, Santo Tomás, Santo Tomás, 083060, Atlántico, Colombia Lat 10.763692, Long -74.752937 04/11/2024 08:17 GMT-05:00 Note: Captured by GPS Map Camera</p>	<p>Parque El Peldar</p>	<p>Cesta pública metálica en buenas condiciones.</p>
