**INFORME DE VIGILANCIA DETALLADA
EVALUACIÓN INTEGRAL DE PRESTADORES**

**MUNICIPIO DE TIMBIQUÍ - UNIDAD DE SERVICIOS PÚBLICOS
ID 21999
TIMBIQUÍ, CAUCA**

**SUPERINTENDENCIA DELEGADA PARA ACUEDUCTO,
ALCANTARILLADO Y ASEO
DIRECCIÓN TÉCNICA DE GESTIÓN DE ACUEDUCTO Y
ALCANTARILLADO**

Bogotá D.C., diciembre de 2024

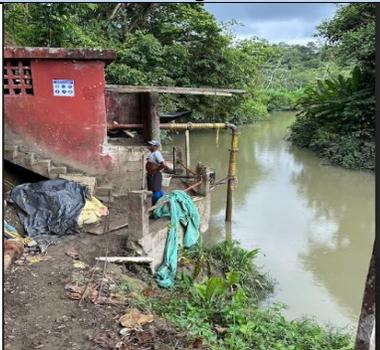
Captación	Imagen	Localización	Descripción
1

2°46'2" N 77°39'38" W	Panorámica de la bocatoma lateral localizada en la Quebrada Zurzula.

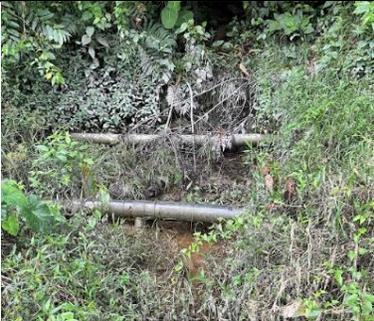
Aducción	Imagen	Localización	Descripción
1. Línea de aducción

2°46'2" N 77°39'38" W	Tubería de aducción.

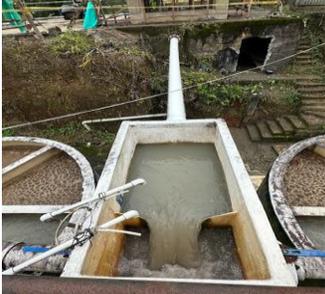
Módulo	Imagen	Localización	Descripción
Canal de entrada

2°46'25" N 77°39'49" W	Panorámica del canal de entrada localizado justo después de la tubería de aducción. Se identificó en estado operativo.
Regleta de medición caudal

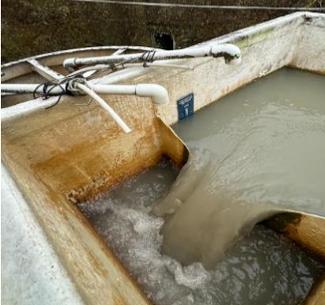
2°46'25" N 77°39'49" W	Regleta empujada para la medición de caudales ubicada en el canal de ingreso. Se identificó en estado operativo.
Floculadores

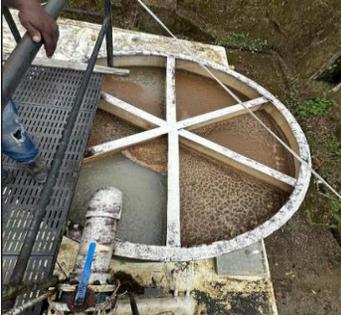
2°46'25" N 77°39'49" W	Panorámica de las cámaras empleadas para realizar el proceso de floculación. Se identificó en estado operativo.
Sedimentadores

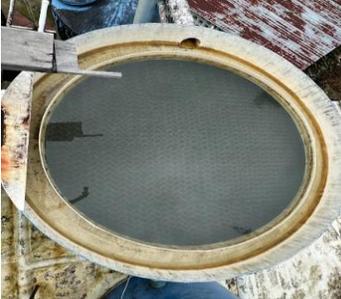
2°46'25" N 77°39'49" W	Panorámica de las cámaras sedimentadores. Se identificó en estado operativo.

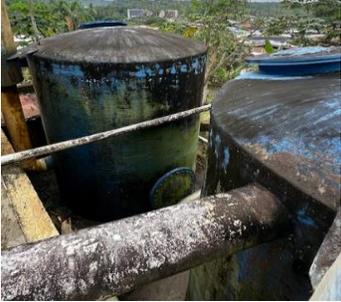
Filtro rápido

2°46'25" N 77°39'49" W	Panorámica del módulo de filtración. Se identificó en estado operativo.
Desinfección

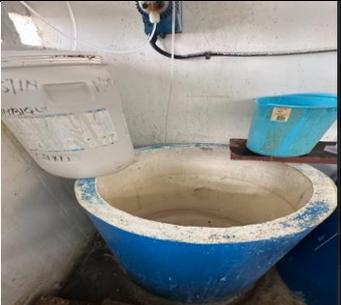
2°46'25" N 77°39'49" W	Caseta de desinfección, inyector electrónico, tanque de químicos y canal de dosificación. Se identificó en estado operativo.

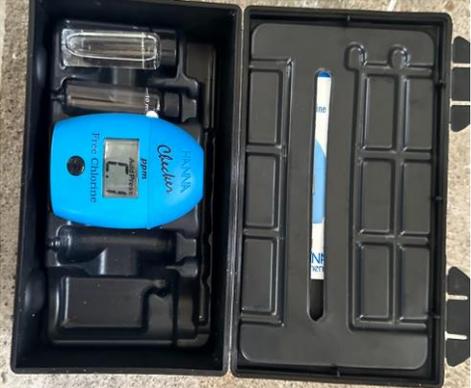
Clorimetro Hanna

Kit para análisis de Cloro con sus respectivos reactivos. Fuera de operación.
------------------	---	--

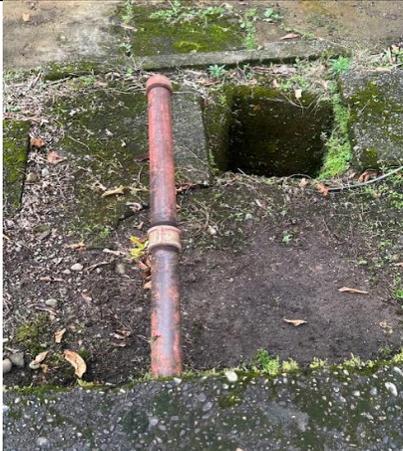
Línea de conducción de agua tratada, sección comprendida desde los tanques de almacenamiento hacia la tubería de distribución.

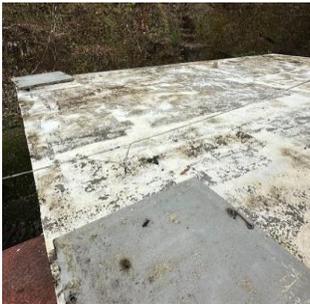
2	30	2°46'24 N 77°39'49 W	<ul style="list-style-type: none"> • Estado: Operativo. • Almacena agua tratada. • Semienterrado. • Construido en concreto. • Cuenta con escotilla de acceso para lavado y desinfección.

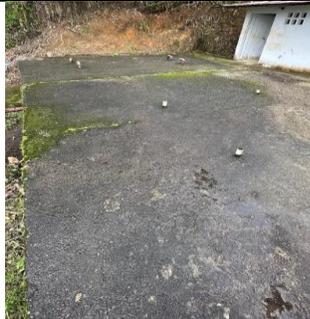
3	12	2°46'22 N 77°39'52 W	<ul style="list-style-type: none"> • Estado: Operativo. • Almacena agua tratada. • Semienterrado. • Construido en concreto. • Cuenta con escotilla de acceso para lavado y desinfección.

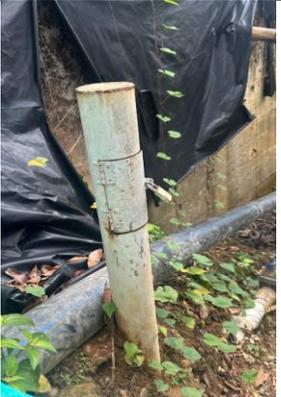
Código	Descripción	Localización	Observaciones	Registro fotográfico
809-1	Tanque de almacenamiento	0°48'24" N 77°34'18" W	Sin señalización, cuenta con caja de cerramiento, no obstante, no fue posible revisar su interior, debido a que el prestador manifestó que no cuenta con la llave de acceso a la cerradura, pese a ello informó que esta contraído en tubería PVC y grifo metálico.

Respecto a lo anterior, el acta de actualización de los puntos de muestreo suscrita con la Secretaría de Salud para la vigencia 2024, difiere del número de puntos materializados y concertados, en consecuencia, el prestador no posee el número mínimo de puntos, por lo tanto, el prestador no cumple con lo establecido en los artículos 3 y 5 de la Resolución 811 de 2008.

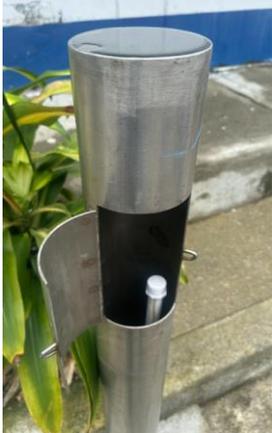
Código	Descripción	Localización	Observaciones	Registro fotográfico
809-2	Barrio San José	2°46'20" N 77°39'53" W	Sin señalización, cuenta caja de cerramiento, tubería PVC, no obstante, no tenía grifo, por tal motivo la tubería se encontraba sellada.

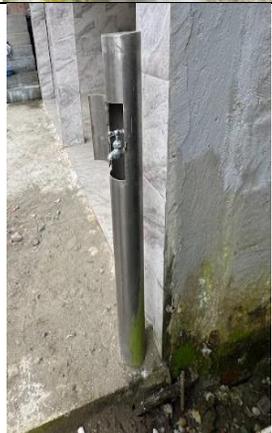
809-3	Barrio Cabecera	2°46'27" N 77°40'7" W	Sin señalización, cuenta caja de cerramiento, tubería PVC y grifo metálico.

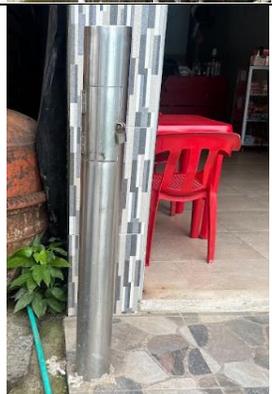
809-4	Barrio Francia	2°46'15" N 77°39'51" W	Sin señalización, cuenta caja de cerramiento, no obstante, no fue posible revisar su interior, debido a que el prestador manifestó que no contaba con la llave de acceso a la cerradura, pese a ello informó que está construido con tubería PVC y grifo metálico.
