**INFORME DE VIGILANCIA O
INSPECCIÓN ESPECIAL,
DETALLADA O CONCRETA**

INFORME DE VIGILANCIA DETALLADA

**EMPRESA DE SERVICIOS PÚBLICOS DEL DISTRITO DE SANTA
MARTA E.S.P. – ESSMAR E.S.P.
ID. 1107
Santa Marta, Magdalena**

**SUPERINTENDENCIA DELEGADA PARA ACUEDUCTO,
ALCANTARILLADO Y ASEO
DIRECCIÓN TÉCNICA DE GESTIÓN DE ACUEDUCTO Y
ALCANTARILLADO
Bogotá D.C., diciembre de 2024**

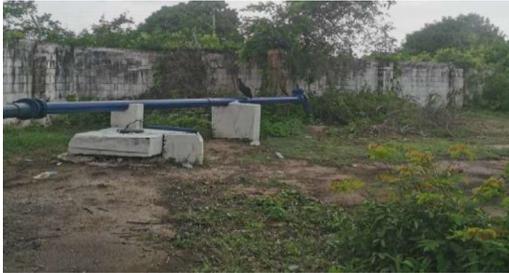
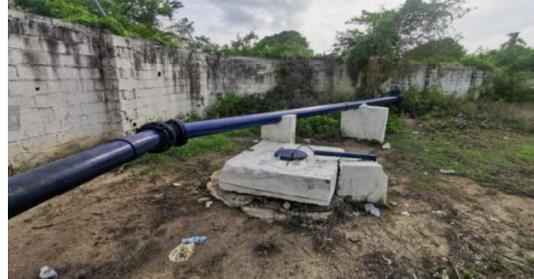
Pozo Gaira: Se evidenciaron residuos no identificados y aves de carroña alrededor del pozo.

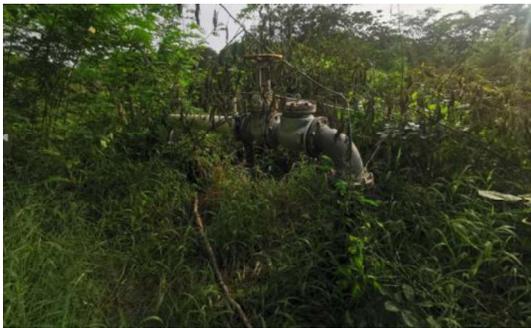
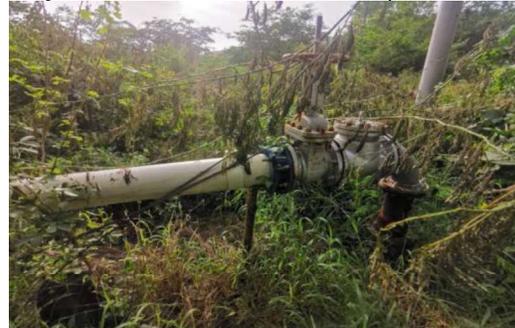
Pozo Sena: La infraestructura relacionada con energía eléctrica fue desmantelada. Se encuentra ubicado en propiedad privada.

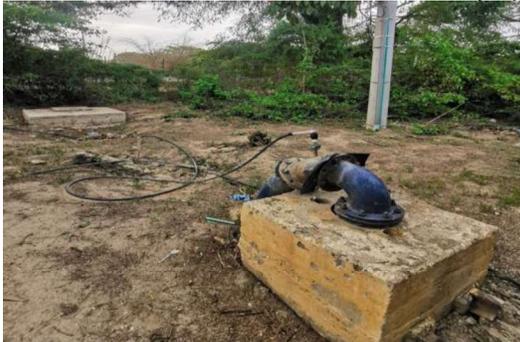
Pozo Naranjos II: Se evidencia la instalación de mangueras artesanales que disminuyen la producción del pozo. Se encuentra ubicado en una propiedad privada.

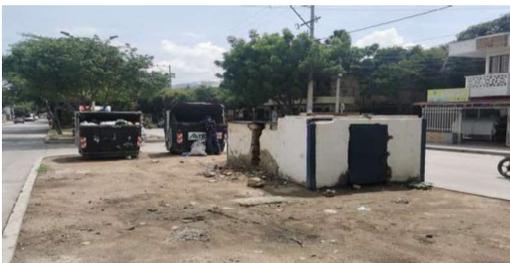
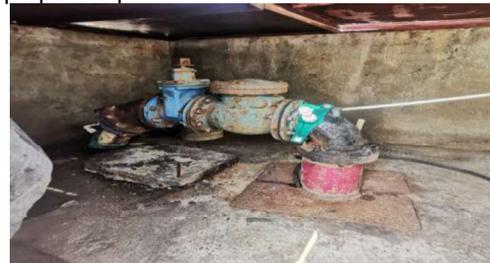
Pozo Concepción: Se evidencia el mal estado de la infraestructura que rodea el pozo y la instalación de contenedores de basura

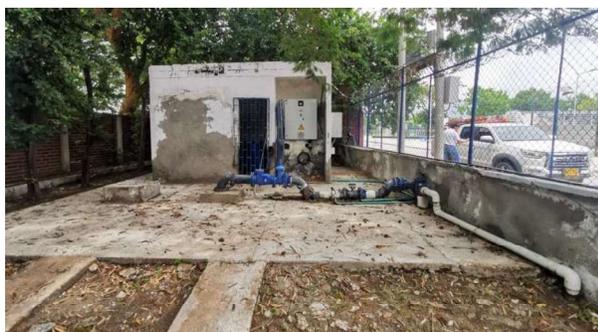
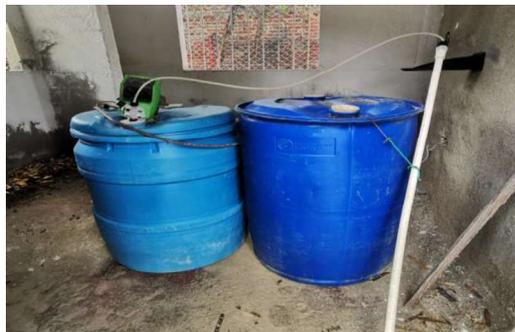
Pozo Ciudadela 1: Se evidencia cloración insitu.

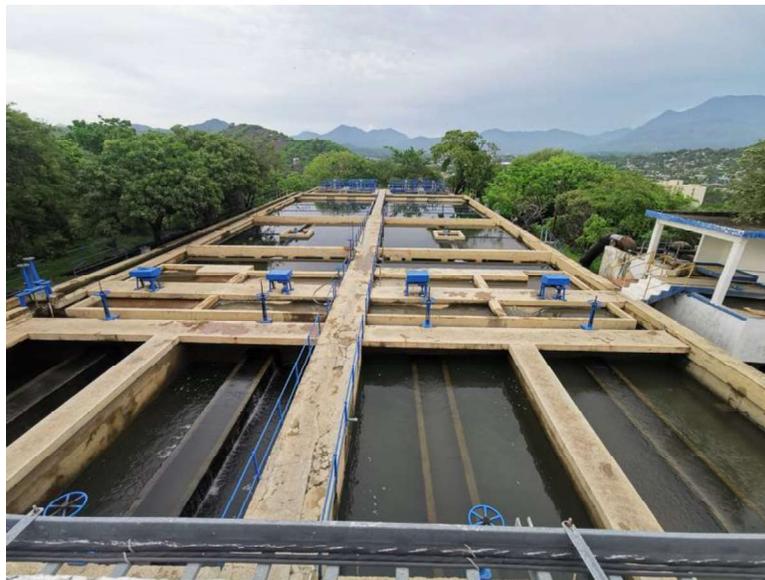
Imagen 13. PTAP Mamatoco

El agua superficial es almacenada y tratada en la planta de Mamatoco, una infraestructura que garantiza el suministro continuo y de calidad para esta parte de la ciudad.

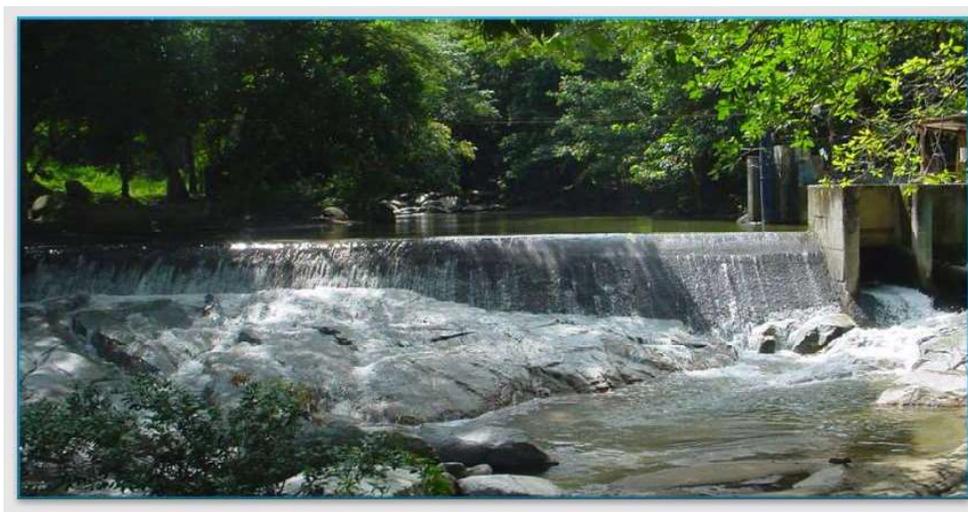
Imagen 14. Infraestructura Manzanares

Aguas abajo de la captación del río Manzanares, el agua es entregada a dos (2) desarenadores que funcionan en paralelo, el agua entra por medio de una tubería al primer desarenador y una segunda tubería que cuenta con una derivación que alimenta directamente al segundo desarenador y dependiendo del caudal se puede alimentar al primer desarenador. El prestador no remite información sobre la capacidad de la infraestructura.

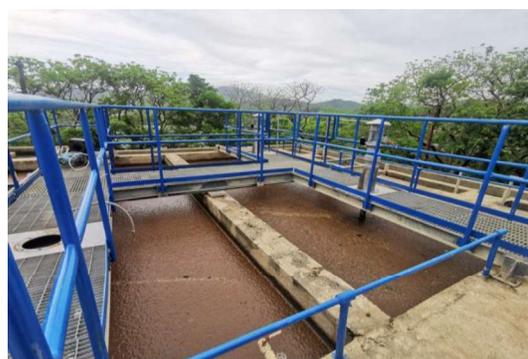
Floculadores (Agitadores fuera de servicio)

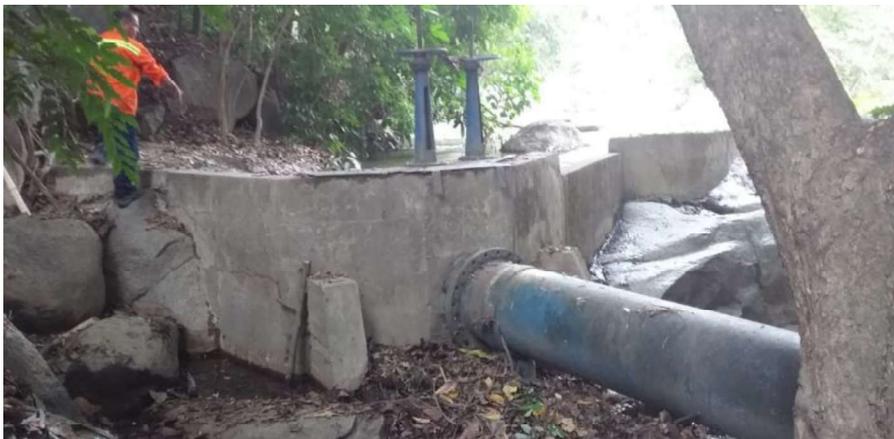
Imagen 25. Captación Rio Gaira

El segundo sitio está ubicado en una zona más baja, muy cerca de la planta de tratamiento de agua Potable El Roble (PTAP El Roble); la captación se realiza mediante un canal de derivación natural y posteriormente se complementa con una presa construida en concreto, a una altura de 75 msnm con capacidad de captar hasta 400 l/s, con el fin de poder llevar el caudal captado hasta un tanque de paso donde también llega el agua de la otra captación.

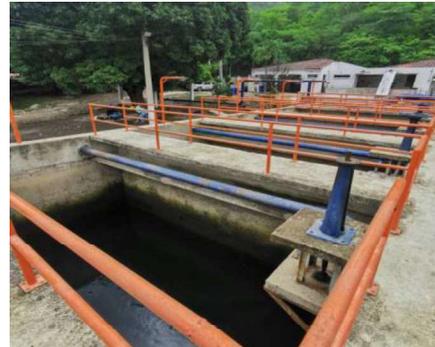
Filtros

El lavado de filtros se efectúa principalmente por tanque elevado y se utiliza además el flujo de aire suministrado por un soplador para lograr una buena eficiencia de este proceso. La planta conserva aún la posibilidad de lavar los filtros por reversión de flujos utilizando para ello una fracción de la producción de la planta y un (1) tanque de almacenamiento con capacidad de 1.500 m³. La zona del Rodadero y Gaira se alimenta principalmente de esta planta y de los pozos del acuífero de Gaira.

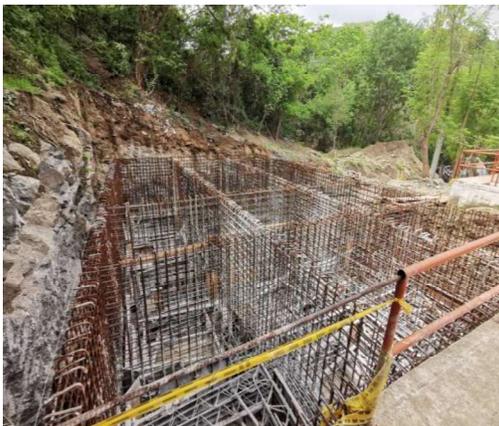
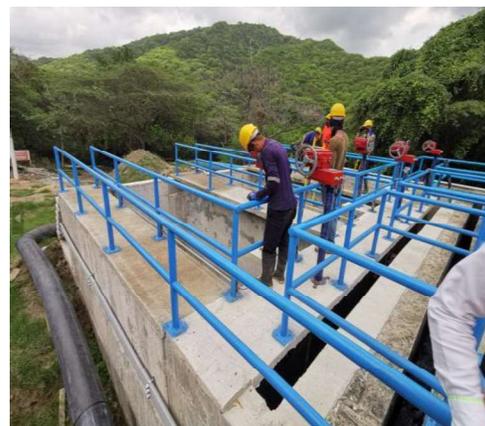
Imagen 28. Ampliación PTAP

Actualmente en la planta se adelanta el proyecto de ampliación de la infraestructura de tratamiento, la cual pasará a tener una capacidad de 550 l/s. Dicha obra se adelanta con recursos del Distrito, en la cual se adelanta la construcción de estructuras de floculación y filtración, mientras que por otro lado busca la optimización de los sistemas de sedimentación. La finalización del proyecto se contempla para el presente año.

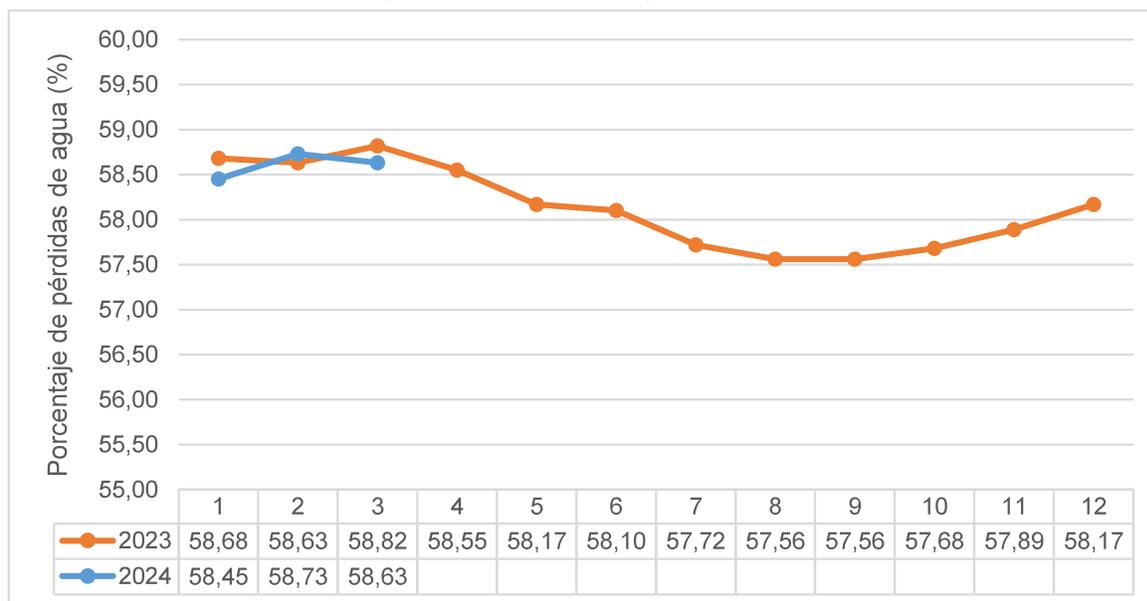
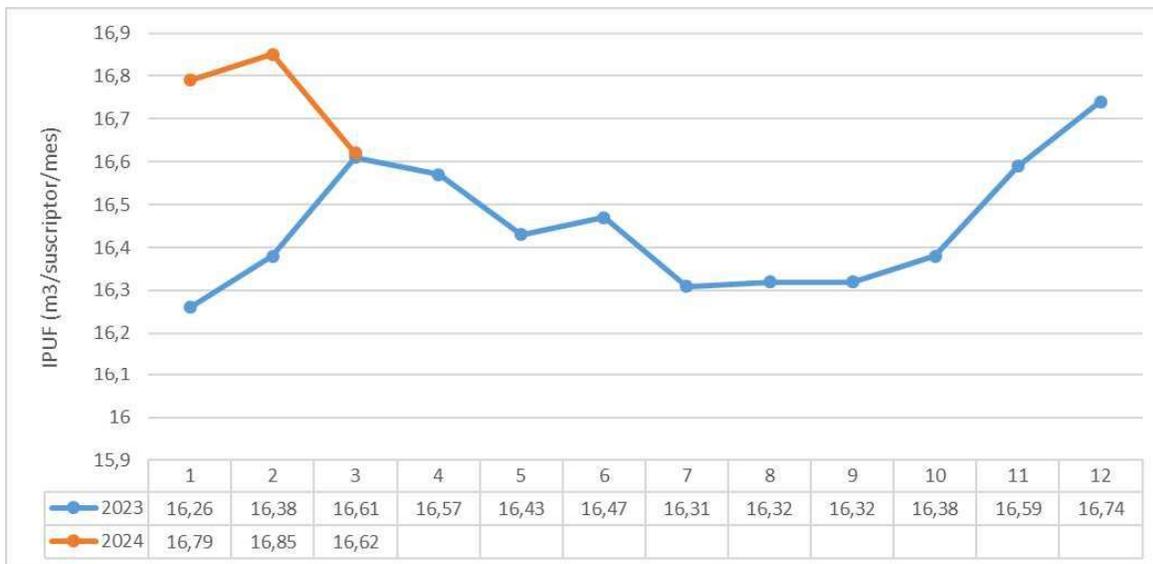
Imagen 39. Pérdidas de agua 2023 - 2024

El porcentaje de pérdidas de agua para las vigencias evaluadas es superior al estipulado en la Resolución CRA 151 de 2001, donde se establece que el valor máximo es del 30%. Es de precisar que este valor es indicativo puesto que la Resolución CRA 151 de 2001 no se encuentra vigente a la fecha.

En cuanto al IPUF, se evidencia que el indicador obtuvo resultados superiores a los 6 m³/suscriptor/mes, valor estándar definido en la Resolución CRA 825 de 2017.

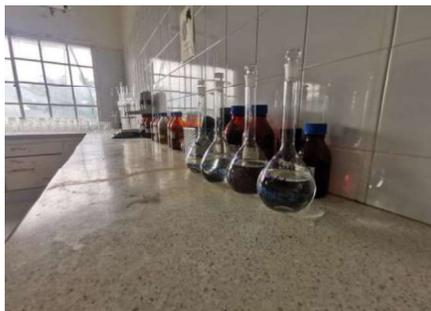
Imagen 44. Laboratorio ESSMAR E.S.P.

Probetas

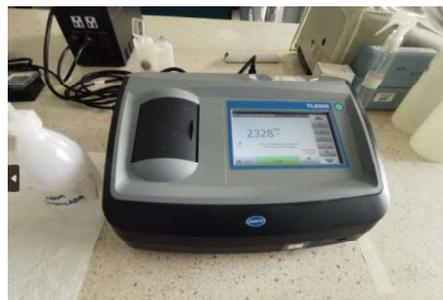
Turbidímetro

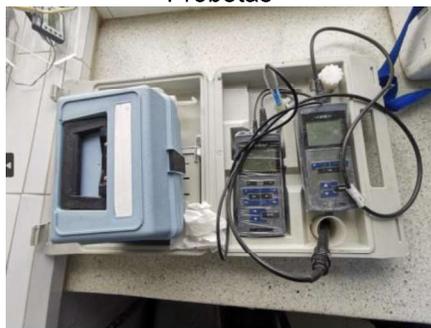
pHmetro

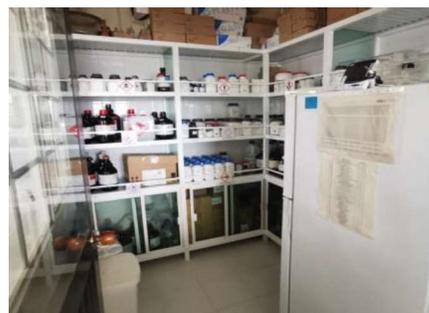
Insumos

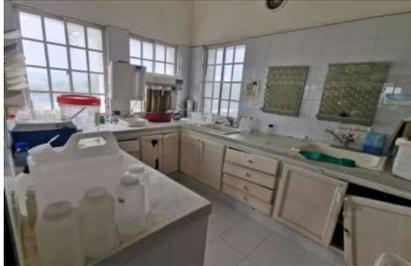
Área de trabajo

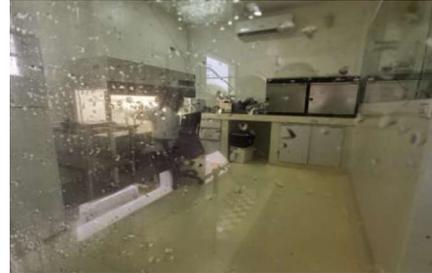
Área microbiológica

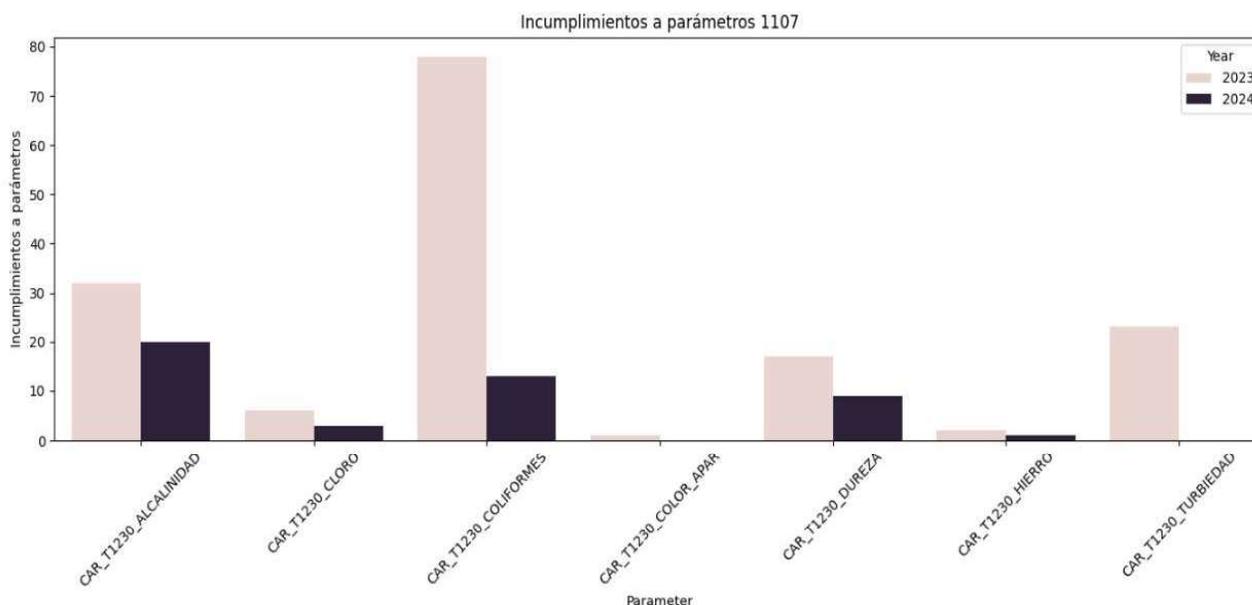
Imagen 46. Incumplimientos por parámetros respecto a muestras de control 2023 - 2024

Así las cosas, durante las vigencias de estudio se evidenciaron más de 80 muestras con incumplimientos respecto a coliformes totales. De igual manera, se evidencian incumplimientos respecto a parámetros como alcalinidad, cloro, color aparente, dureza, hierro y turbiedad.

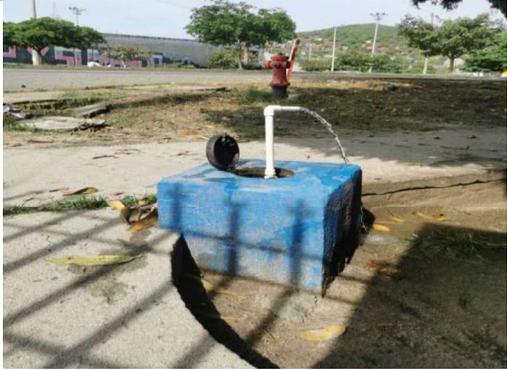
Tabla 48. Visita puntos de muestreo 6 de septiembre de 2023

Punto	Cloro residual (mg/l)	pH	Conductividad (microsiemens/cm)	Imagen
Trébol	1,33	7,27	25,7

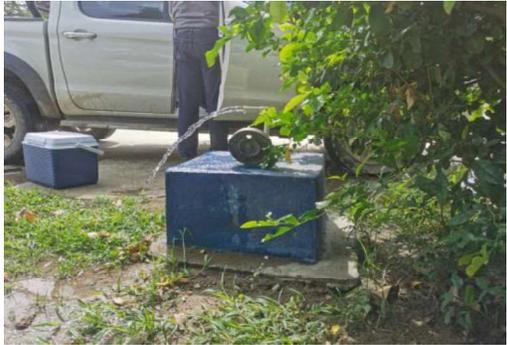
Santa Cruz	1,11	6,94	28,9

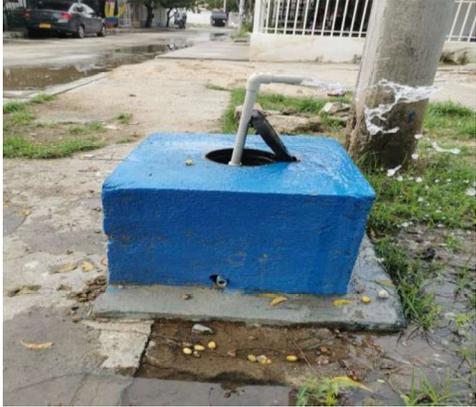
Mamatoco Cancha	1,86	7,60	26,8

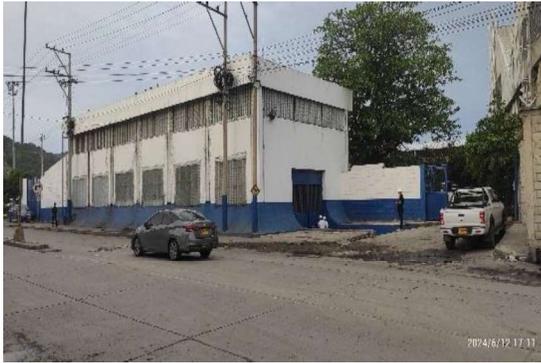
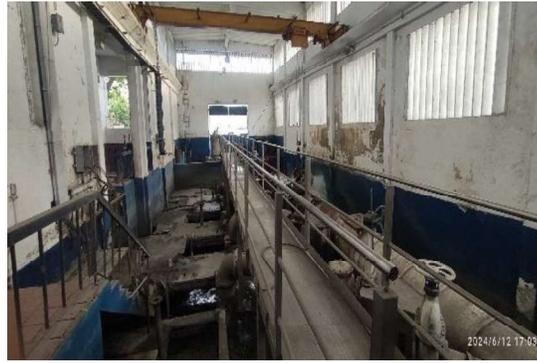
Imagen 49. Estación de bombeo de aguas residuales – EBAR NORTE

La recolección se realiza principalmente en el sentido de oriente a occidente, y el punto donde se entregan todas las aguas residuales generadas en la ciudad es la Estación Norte, ubicada sobre la carrera primera frente a la Sociedad Portuaria. Desde este punto son bombeadas por medio de dos líneas de impulsión, la primera es de 1.000 mm de diámetro y soporta a la antigua línea de 600 mm de diámetro, que es usada como sistema redundante. El agua es bombeada al Mar Caribe donde se vierte a través de un emisario submarino, en la zona conocida como El Boquerón.

- EBAR Norte (Punto Principal de entrega). Al momento de la vista realizada se evidencia el crítico estado de la tubería de entrega denominado “Main Hold” expresado por fugas de caudal al interior de la cámara. Por esta razón, se activó el PEC en días recientes al momento de la visita, para la consecución de recursos con destino a la reparación y también se declaró emergencia sanitaria con el Distrito en el pasado mes de febrero de los corrientes.

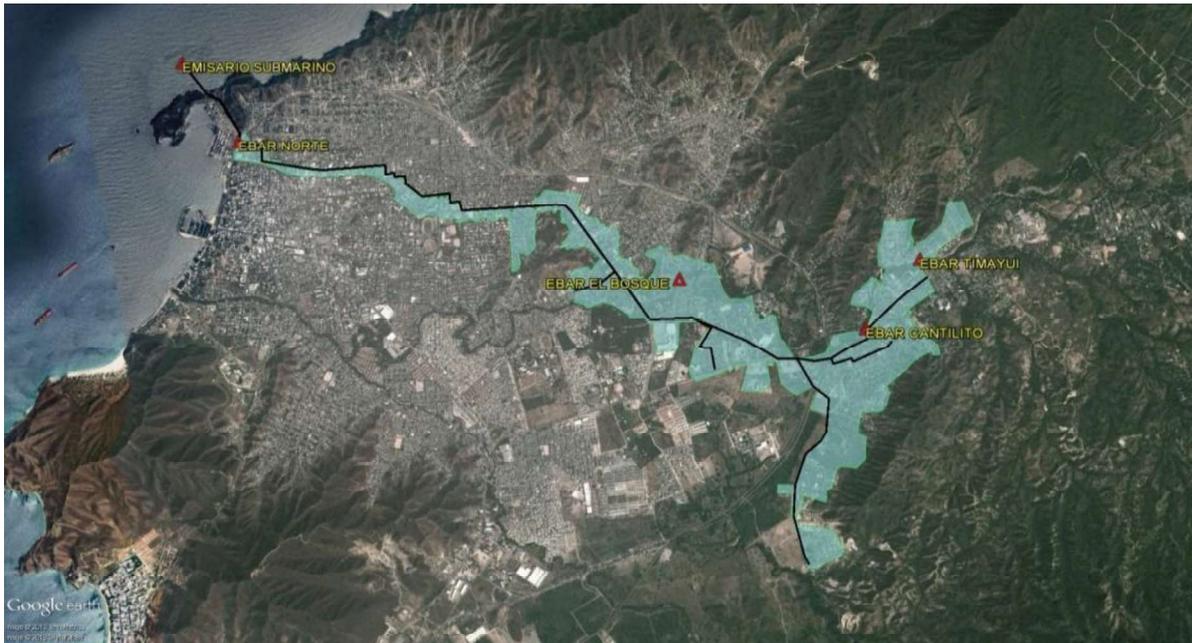
Imagen 50. Área aferente del colector Libertador

Actualmente, este colector recibe a la altura de la glorieta de Mamatoco, los aportes de los colectores El Yucal y Nororiental. El primero recoge las aguas residuales del barrio que lleva el mismo nombre además del Cisne y el segundo recoge las descargas de las Urbanizaciones Cantilito, Timayui y Garagoa. Ambos colectores serían conectados en un futuro al proyectado Colector Vía Alternativa.

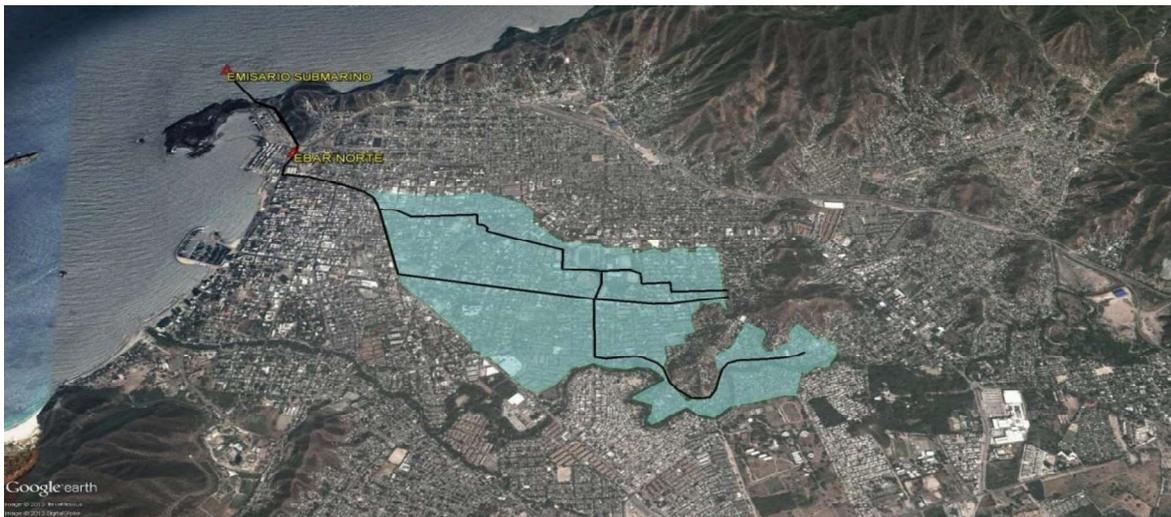
Imagen 53. Área de aferencia del Colector Ferrocarril II

Este colector en su recorrido recibe las aguas residuales de los sectores aledaños al Terminal de transporte y adyacentes de la Universidad del Magdalena, así como también recoge las provenientes desde ciudad Equidad hasta Villas de Alejandría, pasando por la urbanización Andrea Carolina y barrios aledaños, tal como se muestran en las siguientes imágenes.

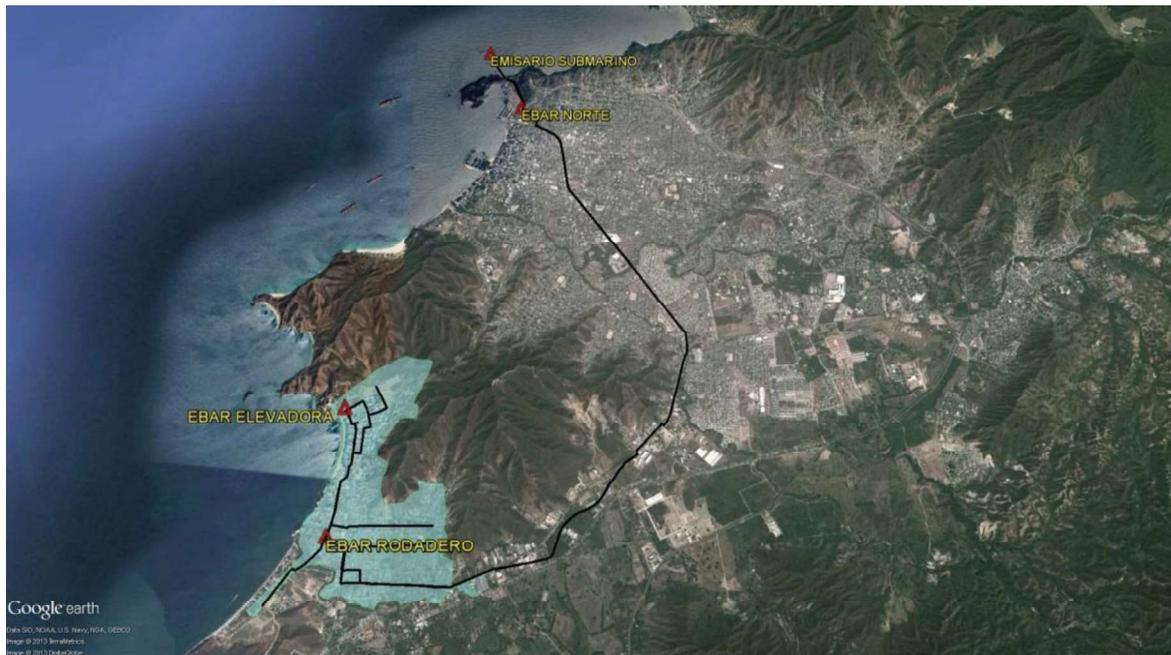
Imagen 54. Área de aferencia del Colector Rodadero – Gaira

En este colector es importante informar que la red de alcantarillado llega solamente hasta la margen norte del río Gaira, por medio de tres colectores que funcionan por gravedad. El primero denominado colector Rodadero que recoge las aguas del Rodadero y Gaira Mar, el segundo denominado colector Gaira que recoge las aguas de los barrios Rodadero Sur (sector norte), La Mansión, Gaira Magdalena, Gaira (barrio abajo y barrio arriba), La Quemada y Nueva Betel. El tercero drena en la zona de Salguero, que se complementa con un nuevo colector que recoge las aguas residuales de este importante sector a nivel turístico y residencial, funciona por gravedad hasta la estación de bombeo Rodadero. El área de servicio de este colector se muestra a continuación.

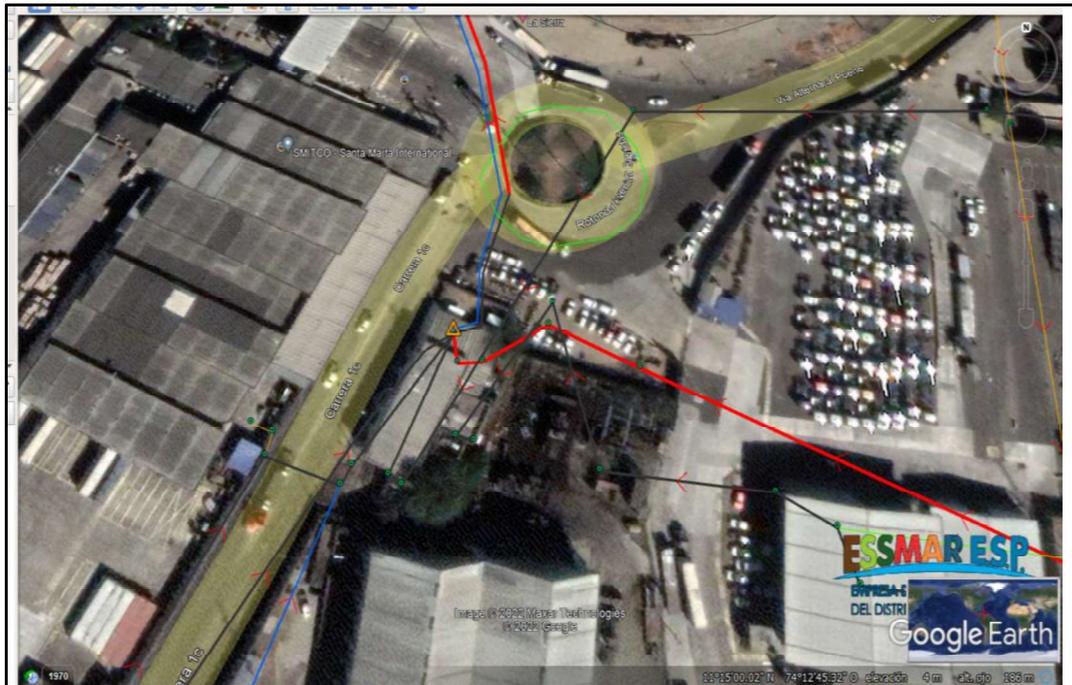
Imagen 56. Ubicación de la EBAR Norte

Cuando por algún motivo operacional se presentan fallas de funcionamiento en la EBAR Norte, de manera inmediata se genera una sobrecarga de caudales dentro de los cuatro (4) colectores que entregan a la estación, originando con esto una situación de crisis sanitaria. Debido a los diferenciales de niveles, cuando suceden estos eventos, en cuestión de minutos ocurren rebosamientos de aguas residuales en las cámaras de inspección que están sobre las vías del sector.

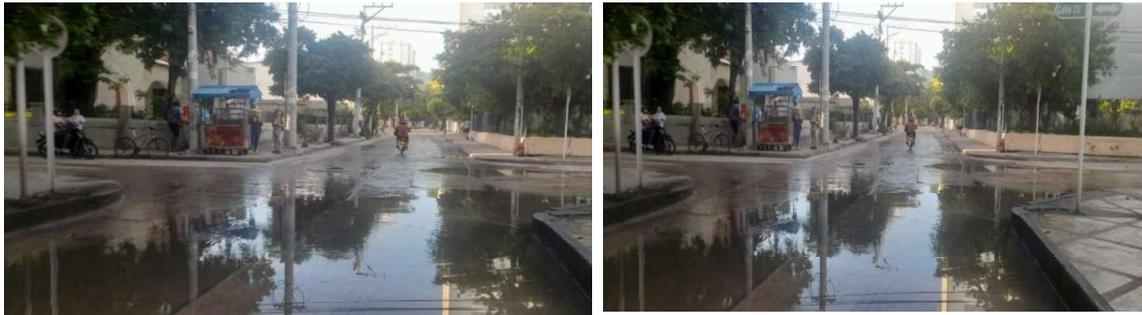
Imagen 59. Ejemplo de rebosamientos en el sector Bella Vista

especialmente en el sector del casco urbano original e histórico. Generalmente ocurren por fallas de operación en EBAR Norte.

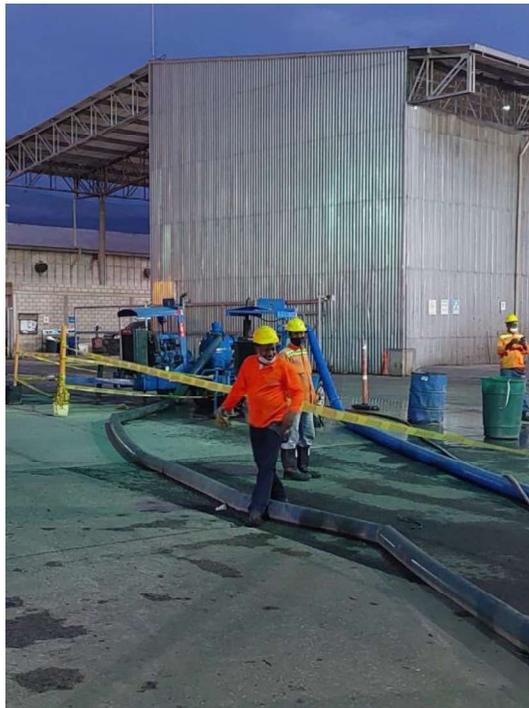
Imagen 62. Ejemplo de transvase por rebosamientos en la Sociedad Portuaria

- Situación en el Sector Pescaito.
 - Sector El Boro: En este sector, ubicado sobre las calles 7 y 8 con 3 y 4 del barrio Pescaito, se tienen calles que usualmente funcionan como canales, además lo cruzan los dos colectores principales denominados “Norte y Libertad”, los cuales transportan altos caudales. En situaciones de falla de la EBAR Norte se originan rebosamientos que inundan todas estas calles. Por causa de tales rebosamientos, ingresan las aguas residuales a los canales pluviales que descargan en las instalaciones internas de la Sociedad Portuaria, para luego descargar sobre el lecho marino.
