**INFORME DE VIGILANCIA
O INSPECCIÓN ESPECIAL,
DETALLADA O
CONCRETA**

**INFORME DE VIGILANCIA DETALLADA – EVALUACIÓN
INTEGRAL DE PRESTADORES**

**EMPRESA EFICIENTE DE SERVICIOS PÚBLICOS DE YUTO SAS
ESP– E.F.Y S.A.S E.S.P.
ID. 28512
ATRATO – YUTO, CHOCÓ**

**SUPERINTENDENCIA DELEGADA PARA ACUEDUCTO,
ALCANTARILLADO Y ASEO
DIRECCIÓN TÉCNICA DE GESTIÓN DE ACUEDUCTO Y
ALCANTARILLADO**

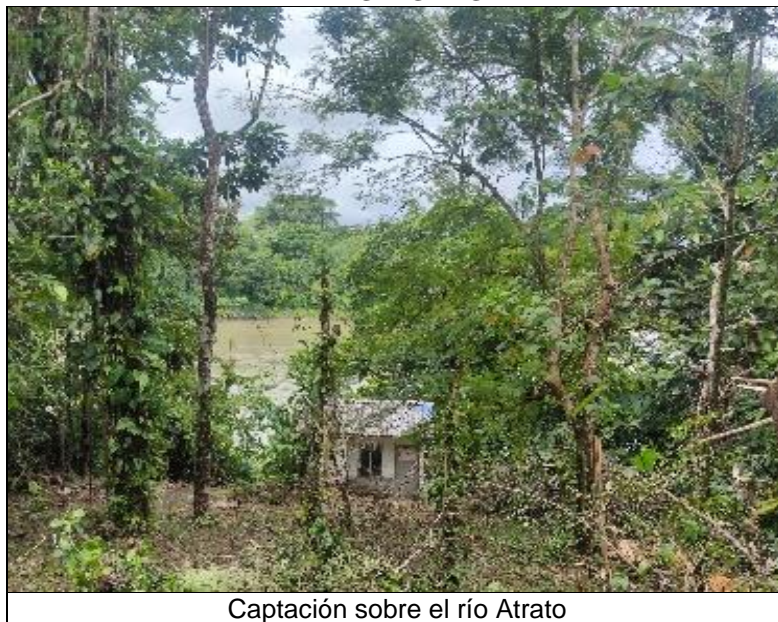
Imagen 6. Captación de agua Empresa Eficiente de Servicios Públicos de Yuto S.A.S. E.S.P. – E.F.Y. S.A.S. E.S.P.

Respecto al tema de la concesión de agua, es pertinente indicar que la Empresa manifestó que contaban con el acto administrativo, pero se encontraba vencido y desconocía si la administración municipal había iniciado un proceso para su renovación y/o prórroga ante la autoridad ambiental.

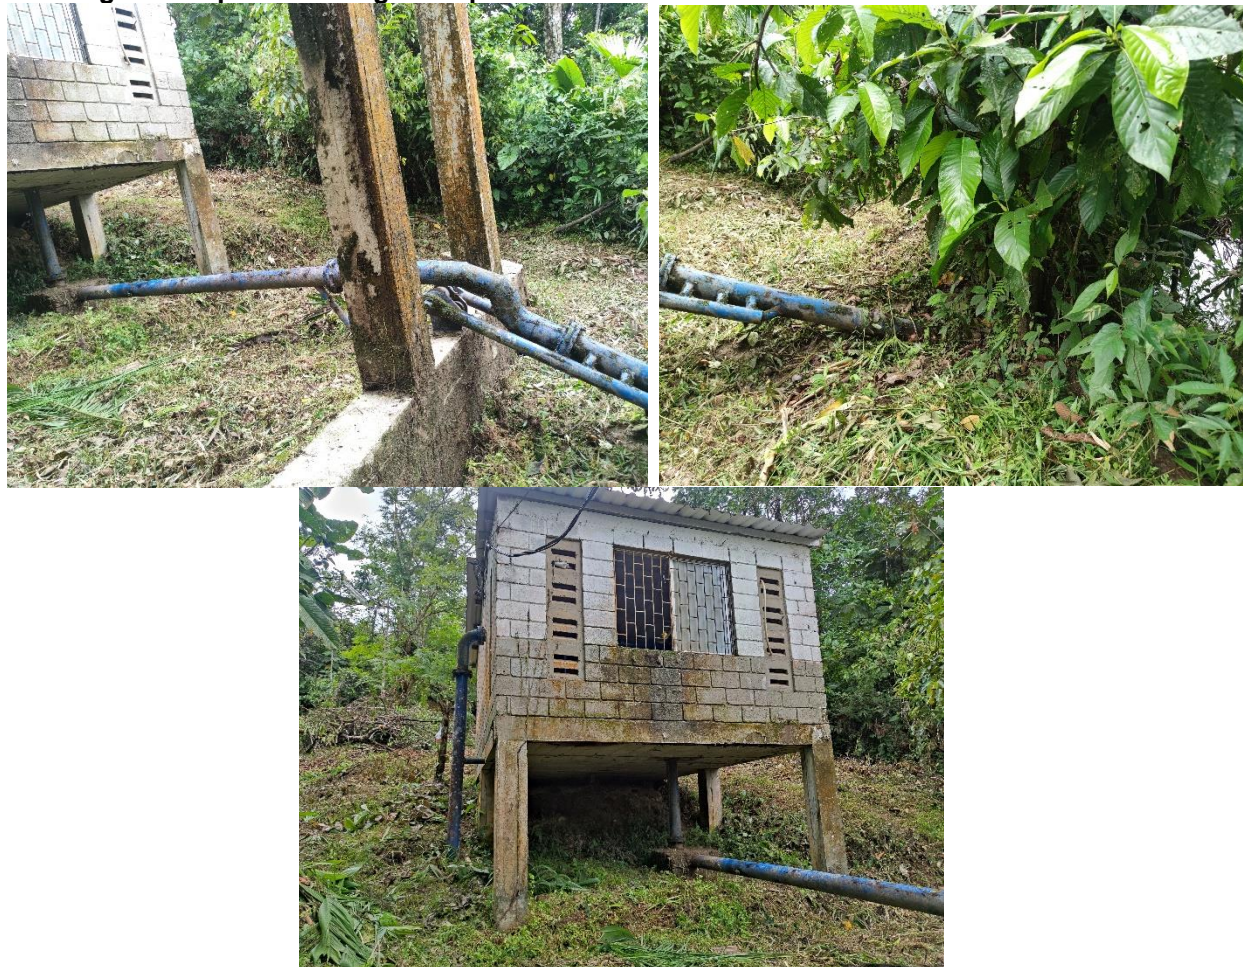
Imagen 7. Captación de agua Empresa Eficiente de Servicios Públicos de Yuto S.A.S. E.S.P.

Caseta de Bombeo de Captación

Adicional, cuenta con una caseta con estructura en concreto reforzado y mampostería, con dimensiones aproximadas de 6.0 m x 4.3 m, la cual en su interior dispone de equipos de bombeo (2 unidades), con motor ABB y bombas centrifugas marca HIDROMAC HC 3C STD, con motores de 15 HP (uno de marca WEG y otro SIEMENS). Consta de tubería de succión en 6 pulgadas de diámetro, tubería metálica de impulsión en 6 pulgadas de diámetro, cheque y válvulas de control. Finalmente, cuenta con tablero eléctrico y redes internas. Se estima que dicha estructura fue construida aproximadamente en el año 2003.

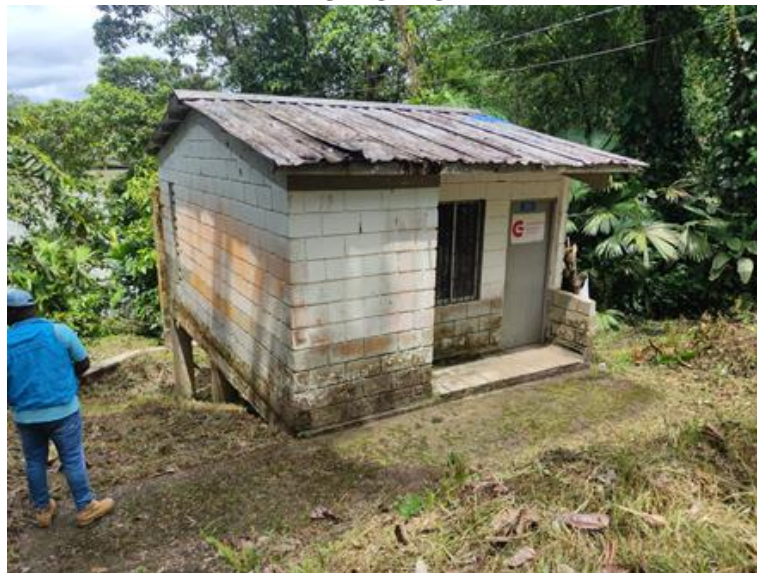
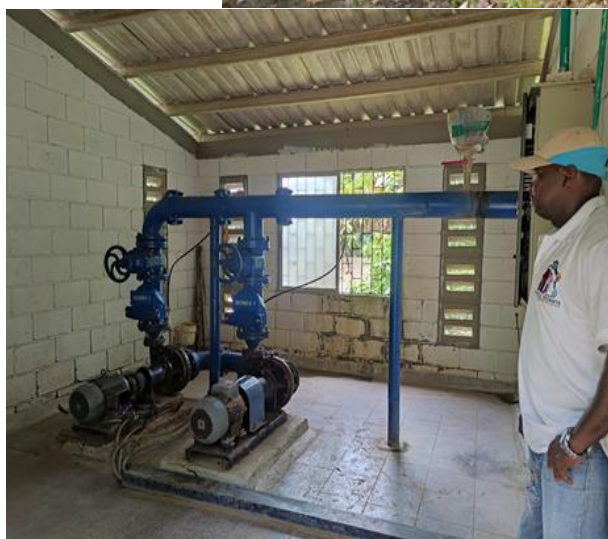
Imagen 8. Estación de Bombeo de Agua Cruda Empresa Eficiente de Servicios Públicos de Yuto S.A.S. E.S.P.

Caseta, Sistema de Bombeo

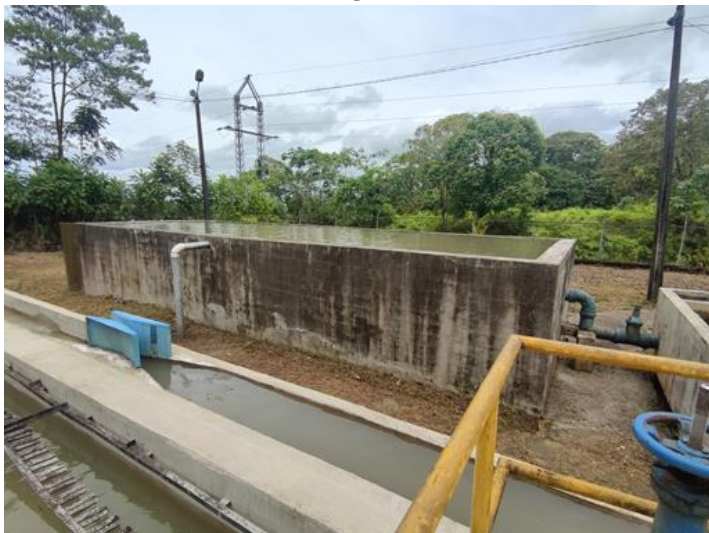
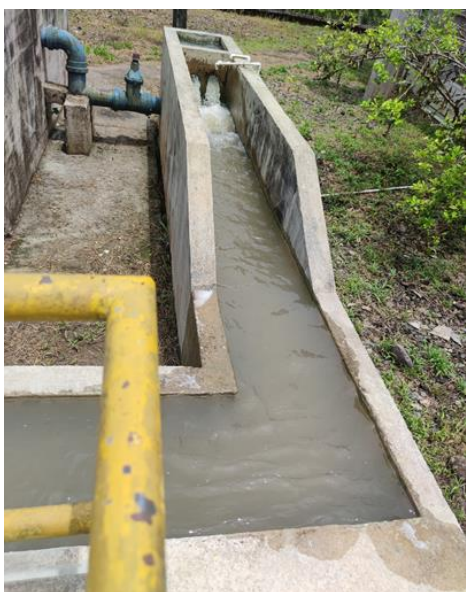
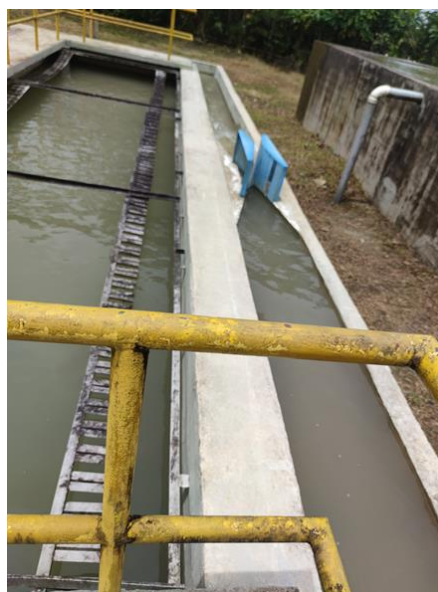
Imagen 9. Estructura de pretratamiento Empresa Eficiente de Servicios Públicos de Yuto S.A.S. E.S.P.

Vista general desarenador, Canal de mezcla rápida y Canaleta Parshall
Fuente: Registro fotográfico de la visita SSPD, agosto de 2024.

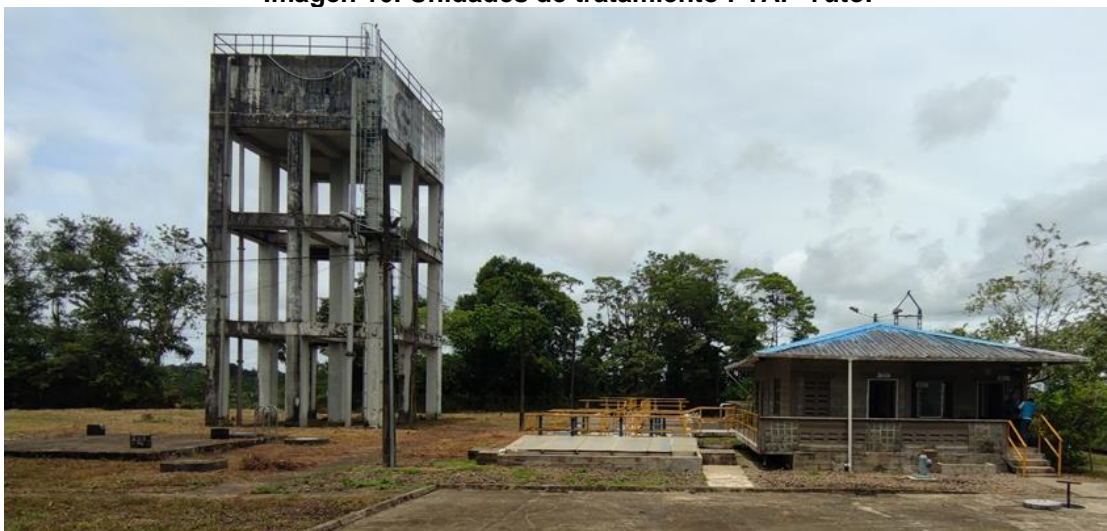
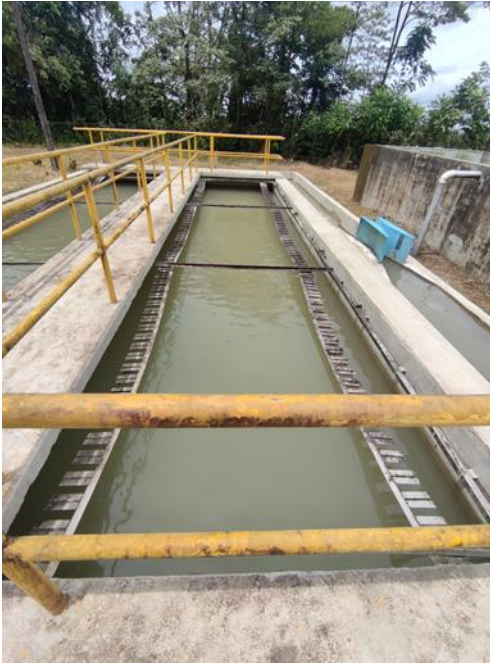
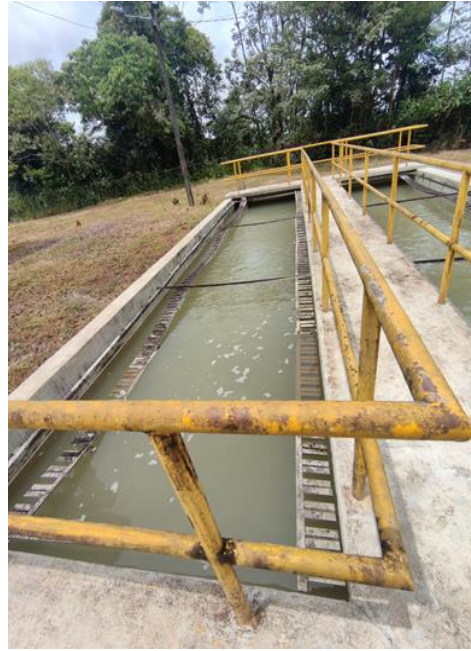
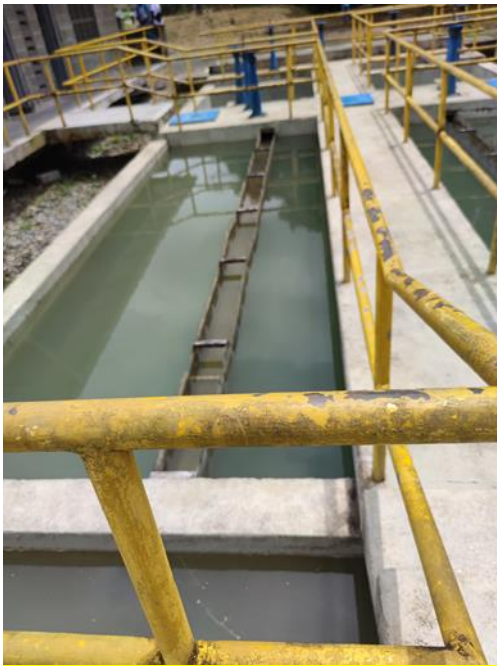
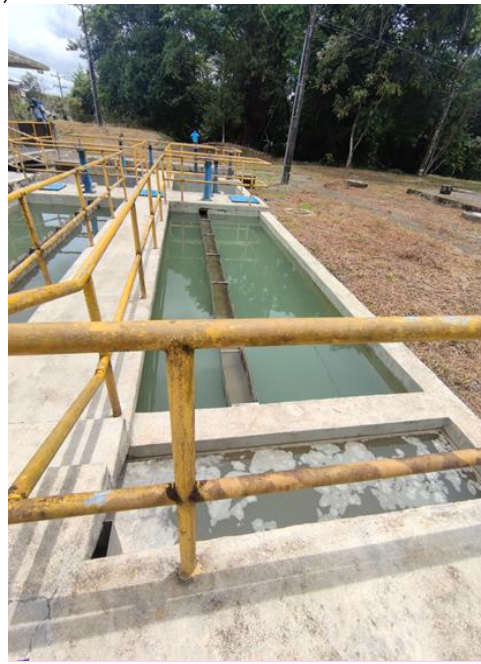
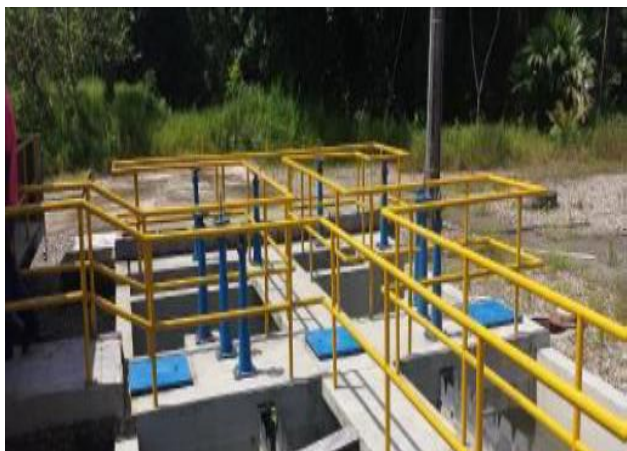
Imagen 10. Unidades de tratamiento PTAP Yuto.

Floculadores(2)

Sedimentadores (2)

Filtración (2)

Tanque Aguas Filtradas ó de contacto

Desinfección

Insumos Quimicos

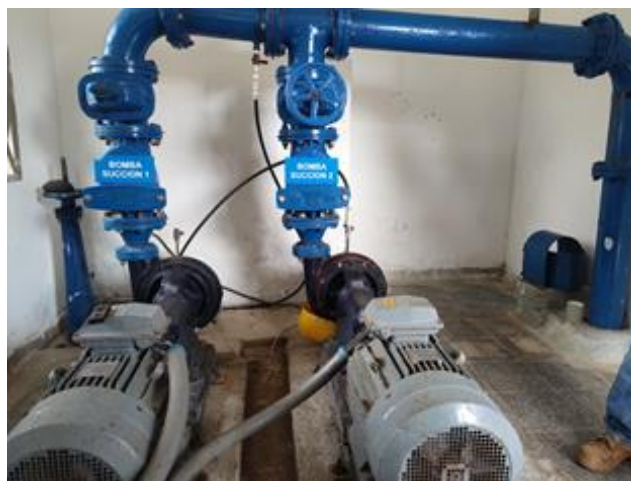
Imagen 11. Estación de Bombeo PTAP Yuto

La estación de bombeo al momento de la visita se encontró operativa.

Equipos de Bombeo (2)

Tablero Electrico

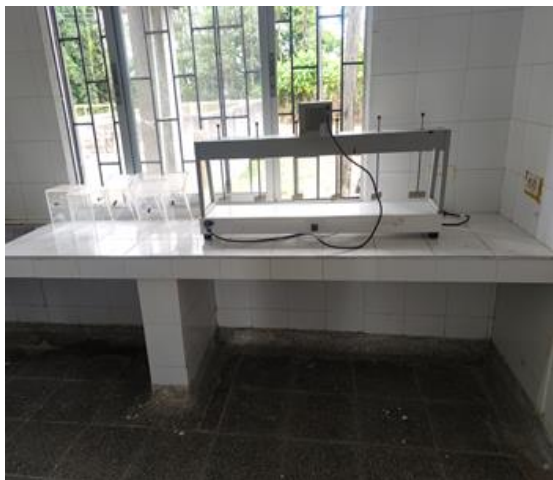
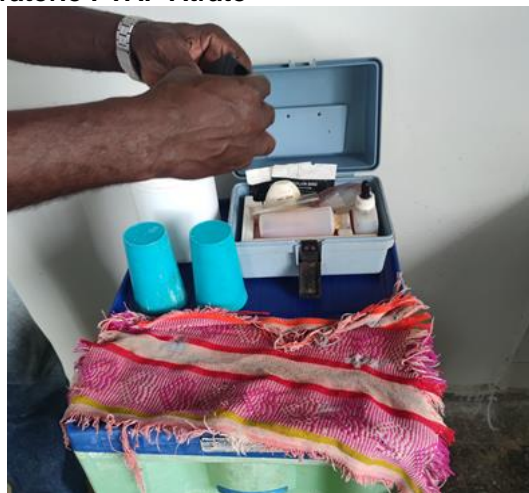
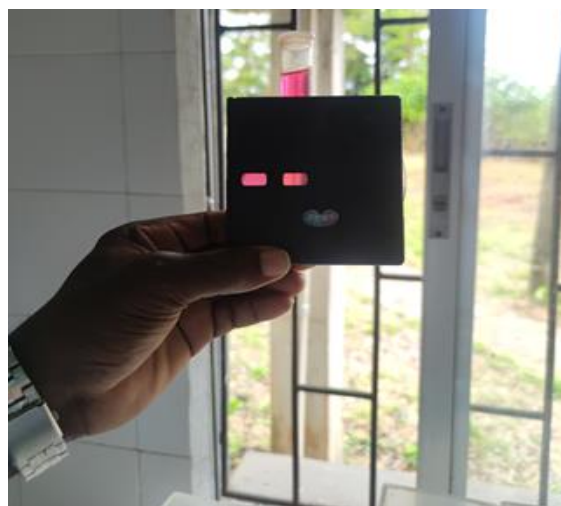
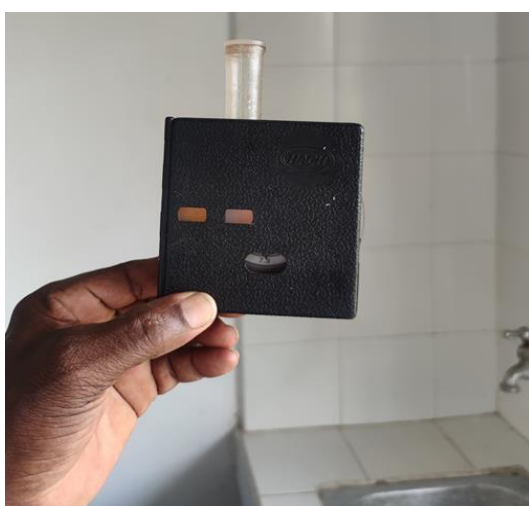
Imagen 12. Equipos de laboratorio PTAP Atrato

Equipos en el laboratorio del control de procesos PTAP Atrato
Fuente: Registro fotográfico de la visita SSPD, agosto de 2024.

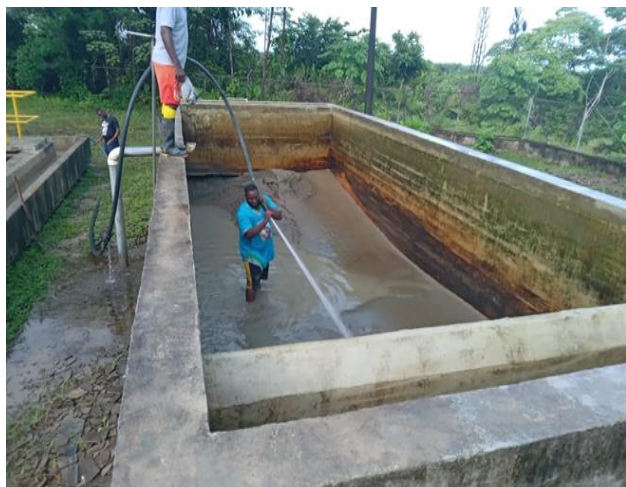
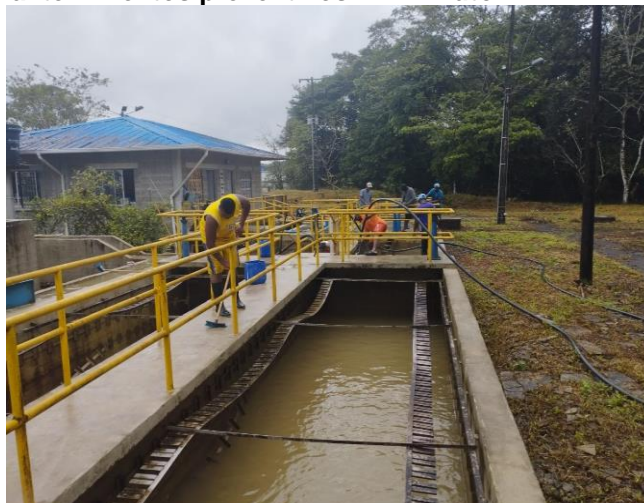
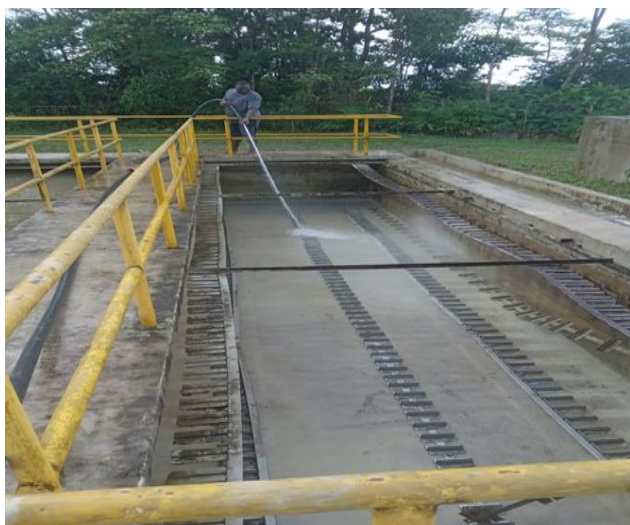
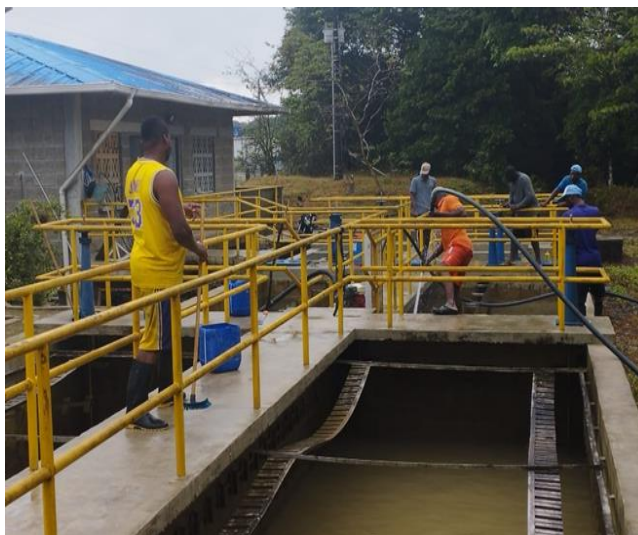
Imagen 13. Informes operativos y de mantenimientos preventivos PTAP Yuto

Lavado estructuras PTAP Yuto

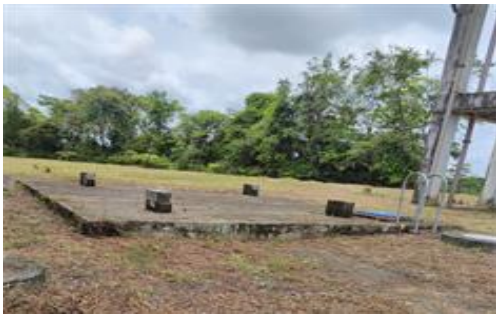
No. Tanque	Nombre	Ubicación	Capacidad (m ³)	Características	Registro fotográfico
1	Tanque enterrado (nuevo)	Predio de la PTAP	360	<ul style="list-style-type: none"> - Tanque enterrado. - Se comunica con un segundo tanque enterrado - Construido en concreto reforzado - Operativo.

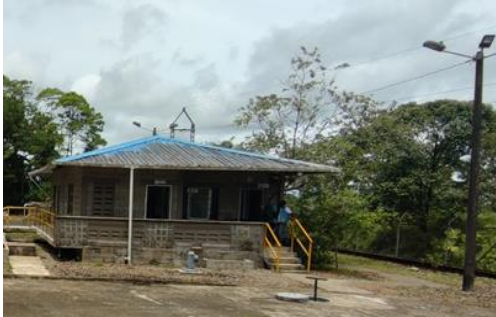
2	Tanque enterrado (debajo de las oficinas de la planta)	Predio de la PTAP	288	<ul style="list-style-type: none"> - Sirve de tanque de succión. - Construido en concreto reforzado. - Operativo

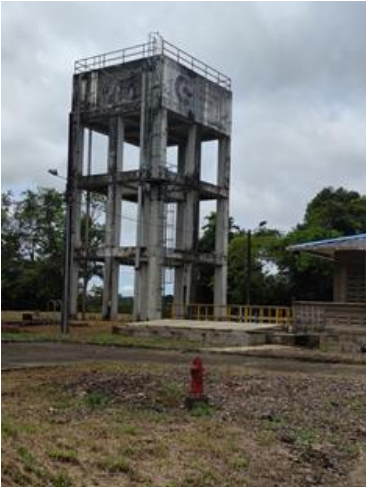
3	Tanque elevado	Predio de la PTAP	178	<ul style="list-style-type: none"> - Suministra agua potable por gravedad a la red de distribución. - Tanque concreto reforzado - Altura piezométrica de 19 metros - La tubería con la cual es transportada el agua hacia dicho tanque es de 6 pulgadas de diámetro la cual es de PVC en su parte enterrada y de acero inoxidable en su parte aérea. - Operativo

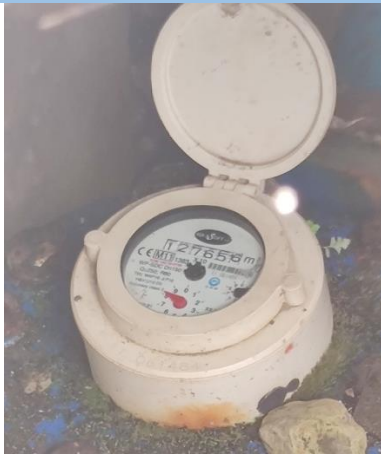
No. Macro medidor	Ubicación	Tipo	Estado	Características	Registro fotográfico
1	A la salida de PTAP Yuto	Macromedidor Woltmann	Operativo	<ul style="list-style-type: none"> Está ubicado a la salida de la PTAP, en la tubería de salida a la red de distribución, De 6 pulgadas, con válvulas de compuerta a cada lado (antes y después). La válvula de salida del tanque elevado presenta una fuga. Está instalado en una caja de concreto reforzado. Fue instalado por el Programa "Todos por El Pacifico". Al momento de la visita, se encontraba operativo.

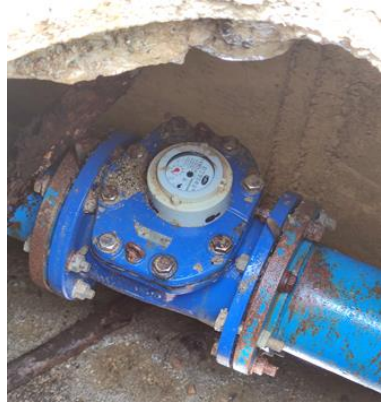
2	Barrio San Antonio	Macromedidor Woltmann	Operativo	<ul style="list-style-type: none"> Está ubicado sobre la red de distribución. Se encontró con material de río sobre la caja de concreto, para tomar la lectura deben despejar el ingreso. De 6 pulgadas Fue instalado por el Programa "Todos por El Pacifico". Al momento de la visita, se encontraba operativo.

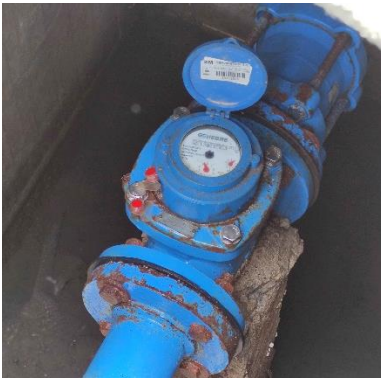
3	frente al Bar Perro Viejo	Macromedidor Woltmann	Operativo	<ul style="list-style-type: none"> Está ubicado sobre la red de distribución. De 3 pulgadas El soporte de la tapa de la caja, se encontró partido en gran parte. Fue instalado por el Programa "Todos por El Pacifico". Al momento de la visita, se encontraba operativo.

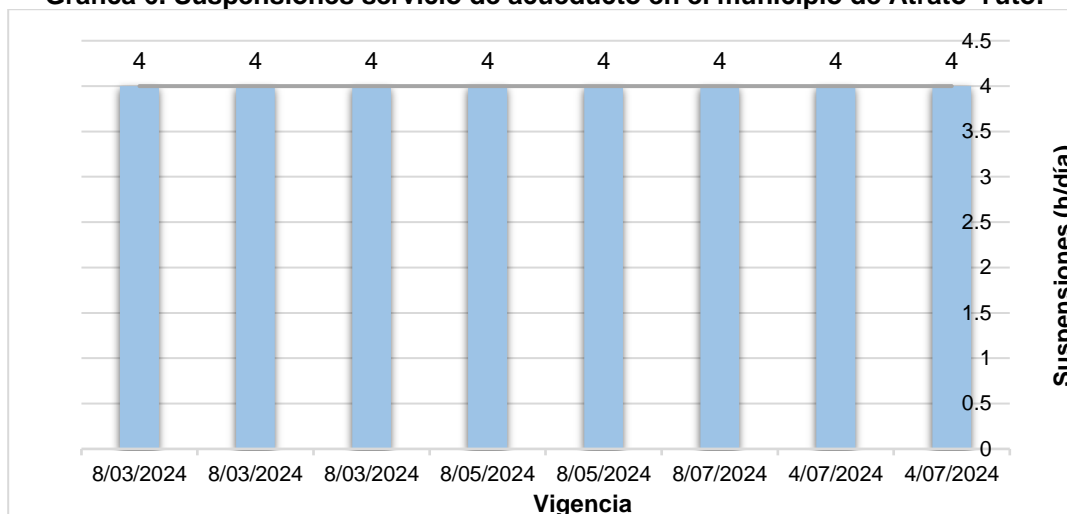
Gráfica 6. Suspensiones servicio de acueducto en el municipio de Atrato-Yuto.

Estas suspensiones correspondieron, de acuerdo con lo manifestado por el prestador, a Reparaciones técnicas y mantenimientos periódicos, con aviso oportuno a los usuarios. De esto, no se remitieron los soportes de aviso de las suspensiones, así como tampoco se suministró información sobre los medios por medio de los cuales se realizan dichos avisos.

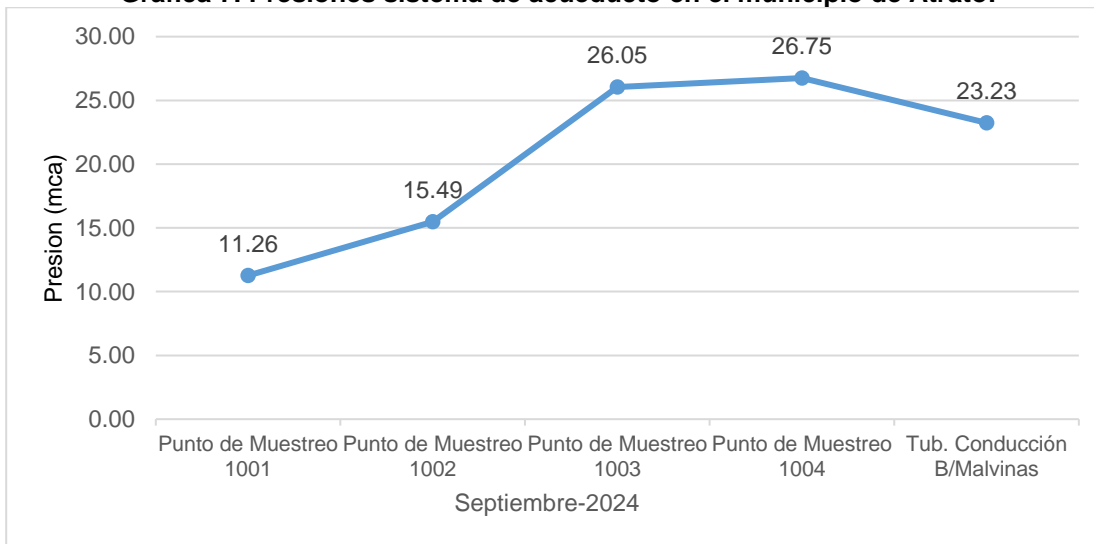
Gráfica 7. Presiones sistema de acueducto en el municipio de Atrato.

Ahora bien, de acuerdo con el Contrato de Condiciones Uniformes entregado en visita, en la Cláusula 49 – Anexo Técnico numeral 4.3 Presión se estableció que en el municipio de Atrato.

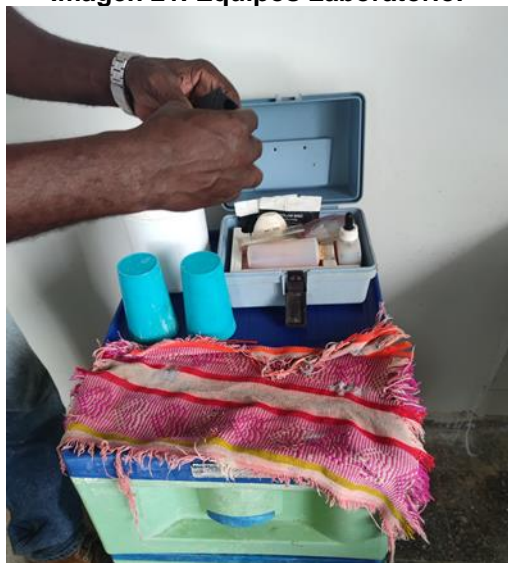
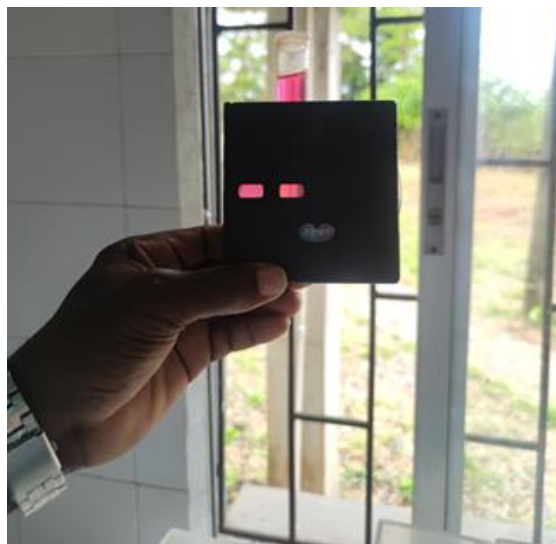
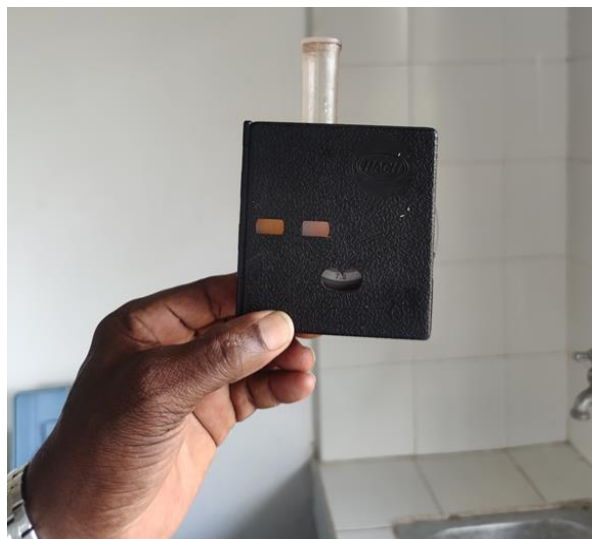
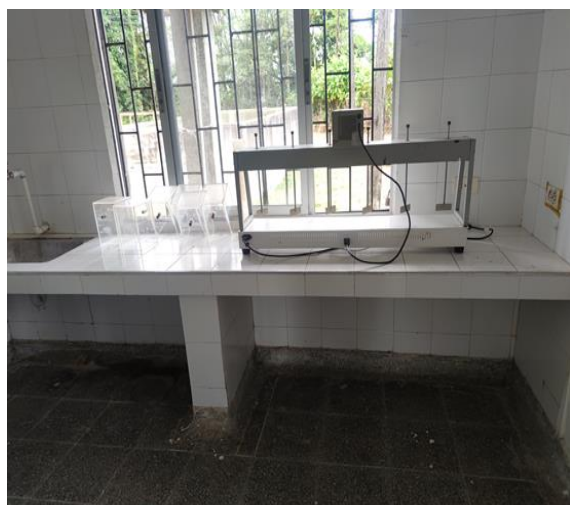
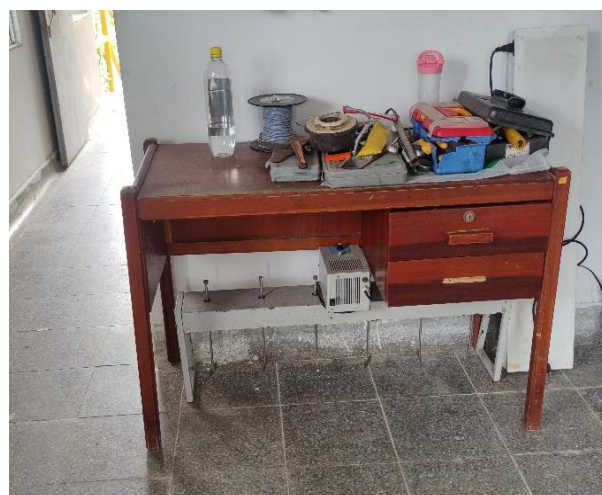
Imagen 21. Equipos Laboratorio.

Equipos Laboratorio Control Red de Distribución
Fuente: Registro fotográfico de la visita SSPD, agosto de 2024.

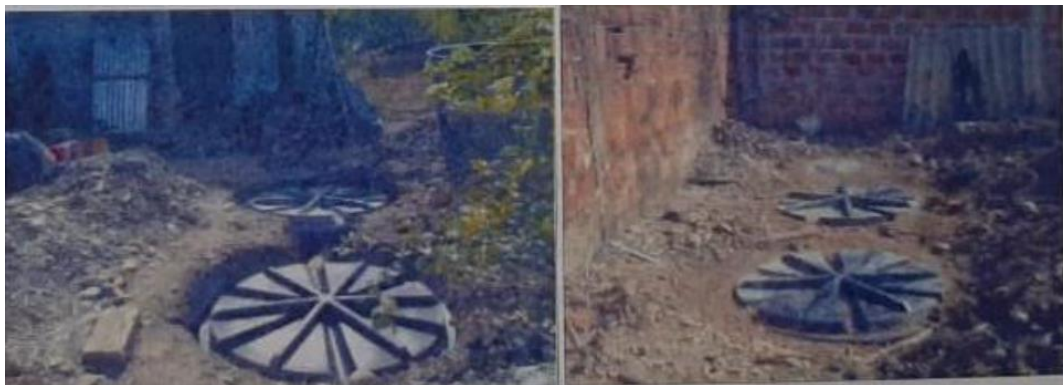
Imagen 24. Sistema de Tratamiento Individual.

Sistema séptico construido
Fuente: Empresa Eficiente de Servicios Públicos de Yuto S.A.S. E.S.P.
