**INFORME DE VIGILANCIA O
INSPECCIÓN ESPECIAL,
DETALLADA O CONCRETA**

**INFORME DE VIGILANCIA DETALLADA O CONCRETA
EVALUACIÓN INTEGRAL DE PRESTADORES**

**EMPRESA DE SERVICIOS PÚBLICOS DE POTOSÍ
EMPOPOTOSÍ**

POTOSÍ, NARIÑO

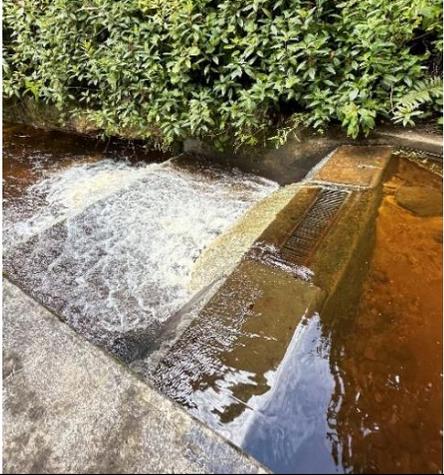
| Captación | Imagen | Localización | Descripción |
|---|--|---|--|
| 1 | | 0°47'9" N 77°33'46" W | Panorámica de la bocatoma de fondo localizada en la Quebrada Yamuesquer (rejilla y canal de abducción) |

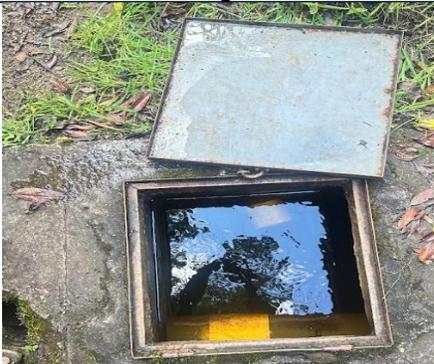
| Aducción | Imagen | Localización | Descripción |
|---|---|---|--|
| Línea de aducción | | 0°47'9" N 77°33'46" W | Tubería de aducción localizada dentro de la cámara de rebose de la bocatoma de fondo. |

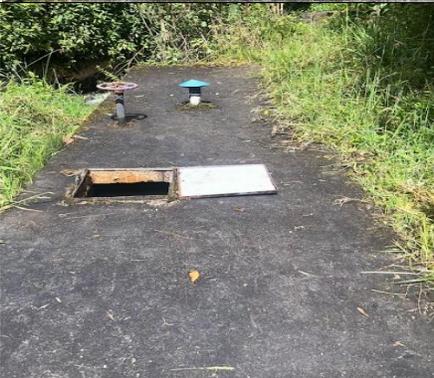
| Aducción | Imagen | Localización | Descripción |
|---|---|---|--|
| Desarenador | | 0°47'9" N 77°33'46" W | Panorámica del desarenador, escotilla de ingreso, válvula de paso y tubería de rebose. |

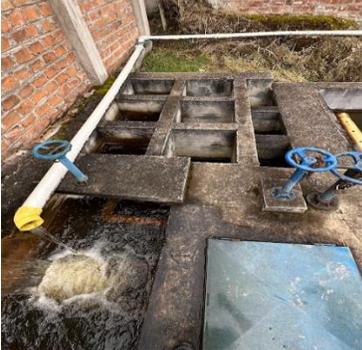
| Módulo | Imagen | Localización | Descripción |
|---|---|---|---|
| Floculadores | | <p>0°48'14" N 77°34'14" W</p> | <p>Panorámica de las cámaras empleadas para realizar el proceso de floculación.</p> |

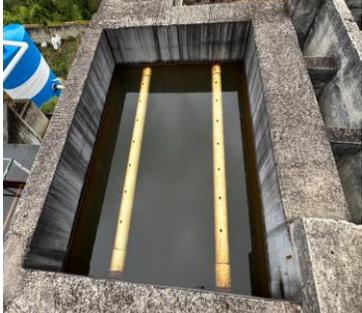
| Módulo | Imagen | Localización | Descripción |
|---|---|---|---|
| Sedimentadores | | <p>0°48'14" N 77°34'14" W</p> | <p>Panorámica de las cámaras sedimentadores.</p> |

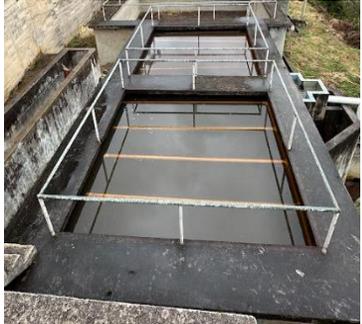
| Módulo | Imagen | Localización | Descripción |
|---|---|---|---|
| Filtro lento | | <p>0°48'14" N 77°34'14" W</p> | <p>Panorámica del módulo de filtración lenta.</p> |

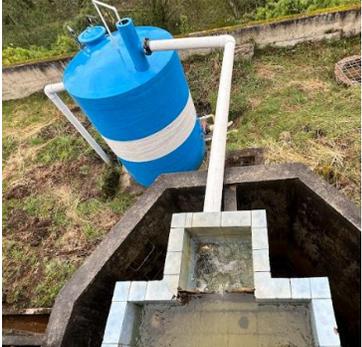
| Módulo | Imagen | Localización | Descripción |
|---|---|---|---|
| Filtro rápido | | <p>0°48'14" N 77°34'14" W</p> | <p>Panorámica del módulo de filtrado rápido.</p> |

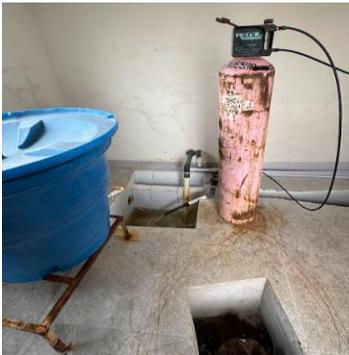
| Módulo | Imagen | Localización | Descripción |
|---|---|---|---|
| Desinfección | | 0°48'21" N 77°34'14" W | Caseta de desinfección, inyector electrónico y manual de respaldo, tanques de químicos y canal de dosificación. |

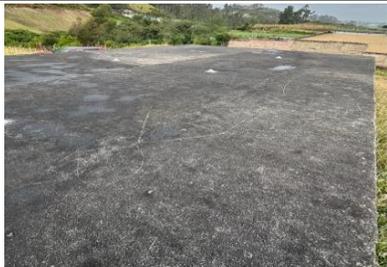
| No. Tanque | Capacidad (m ³) | Localización | Características | Registro fotográfico |
|---|---|---|---|--|
| 1 | 370 | 0°48'20,9 N 77°34'14,7 W | Estado: Operativo. Almacena agua tratada. Semienterrado. Construido en concreto. Cuenta con escotilla de acceso para lavado y desinfección. | |

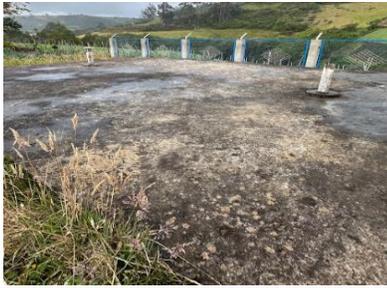
| No. Tanque | Capacidad (m ³) | Localización | Características | Registro fotográfico |
|---|---|---|---|--|
| 2 | 140 | 0°48'20,6 N 77°34'15,1 W | Estado: Operativo. Almacena agua tratada. Semienterrado. Construido en concreto. Cuenta con escotilla de acceso para lavado y desinfección. | |

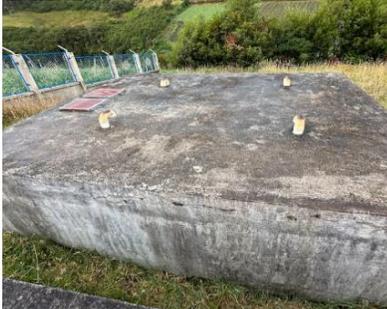
| No. Tanque | Capacidad (m ³) | Localización | Características | Registro fotográfico |
|---|---|---|---|--|
| 3 | 27 | 0°48'20,5 N 77°34'15,0 W | Estado: Operativo. Almacena agua tratada. Semienterrado. Construido en concreto. Cuenta con escotilla de acceso para lavado y desinfección. | |

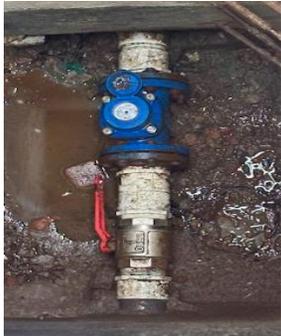
| No. Macromedidor | Ubicación | Estado | Características | Registro fotográfico |
|---|---|---|--|---|
| 2 | Salida tanque de almacenamiento | No Operativo | Macromedidor conectado a la tubería proveniente de uno de los tanques de almacenamiento de agua tratada. | |

En relación con lo anterior, ya que no se cuenta con instrumentos de macromedición en operación, al prestador no le es posible determinar caudales de operación del sistema de manera continua, por lo que, es preciso mencionar lo establecido en el artículo 73 de la Resolución MVCT 330 de 2017:

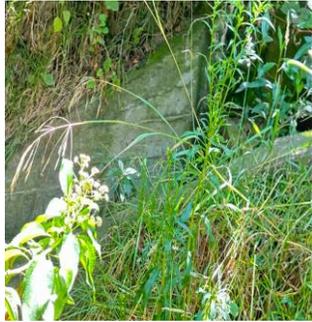
| Nombre | Localización | Estado | Tipo de vertimiento | Características | Registro fotográfico |
|---|---|---|---|--|---|
| Manzano | 0°48'42"N 77°34'25"W | Operativo | Combinado | Tubería novafort 24" Descarga al Rio Guaitara | |

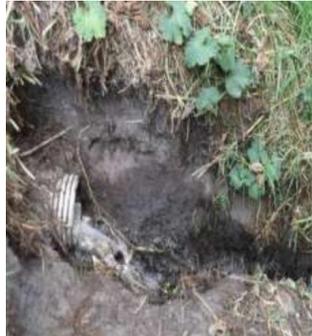
| Nombre | Localización | Estado | Tipo de vertimiento | Características | Registro fotográfico |
|---|---|---|---|--|---|
| La Unión | 0°48'45"N 77°34'19"W | Operativo | Combinado | Tubería novafort 8" Descarga al Rio Guaitara | |

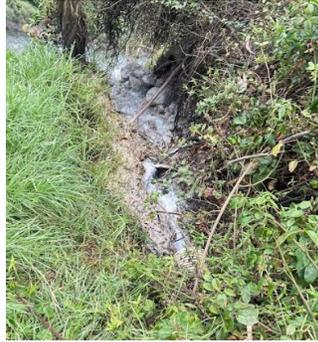
| Nombre | Localización | Estado | Tipo de vertimiento | Características | Registro fotográfico |
|---|---|---|---|---|---|
| Frontales | 0°48'03"N 77°34'54"W | Operativo | Combinado | Tubería novafort 8" Descarga al Rio Guaitara | |
