**INFORME DE VIGILANCIA DETALLADA  
EVALUACIÓN INTEGRAL DE PRESTADORES**

**AQUALIA FLANDES S.A.S. E.S.P.  
ID 64375  
Flandes, Tolima**

**SUPERINTENDENCIA DELEGADA PARA ACUEDUCTO,  
ALCANTARILLADO Y ASEO**

**DIRECCIÓN TÉCNICA DE GESTIÓN DE ACUEDUCTO Y  
ALCANTARILLADO  
Bogotá D.C., diciembre de 2024**

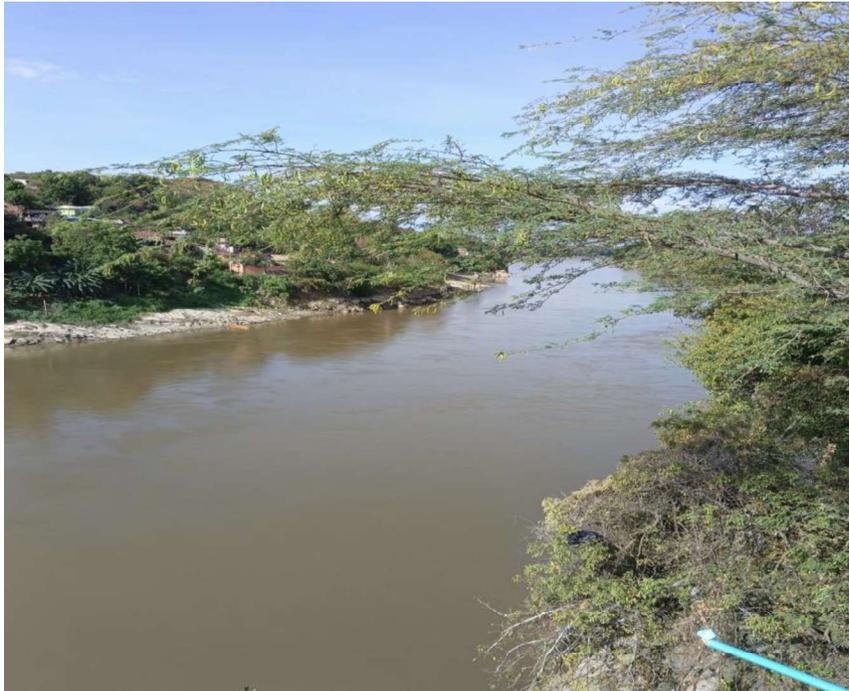
Imagen 6. Río Magdalena

Fuente: Registro fotográfico SSPD, Visita SSPD 20 al 22 de agosto de 2024 Aqualia Flandes S.A.S. E.S.P

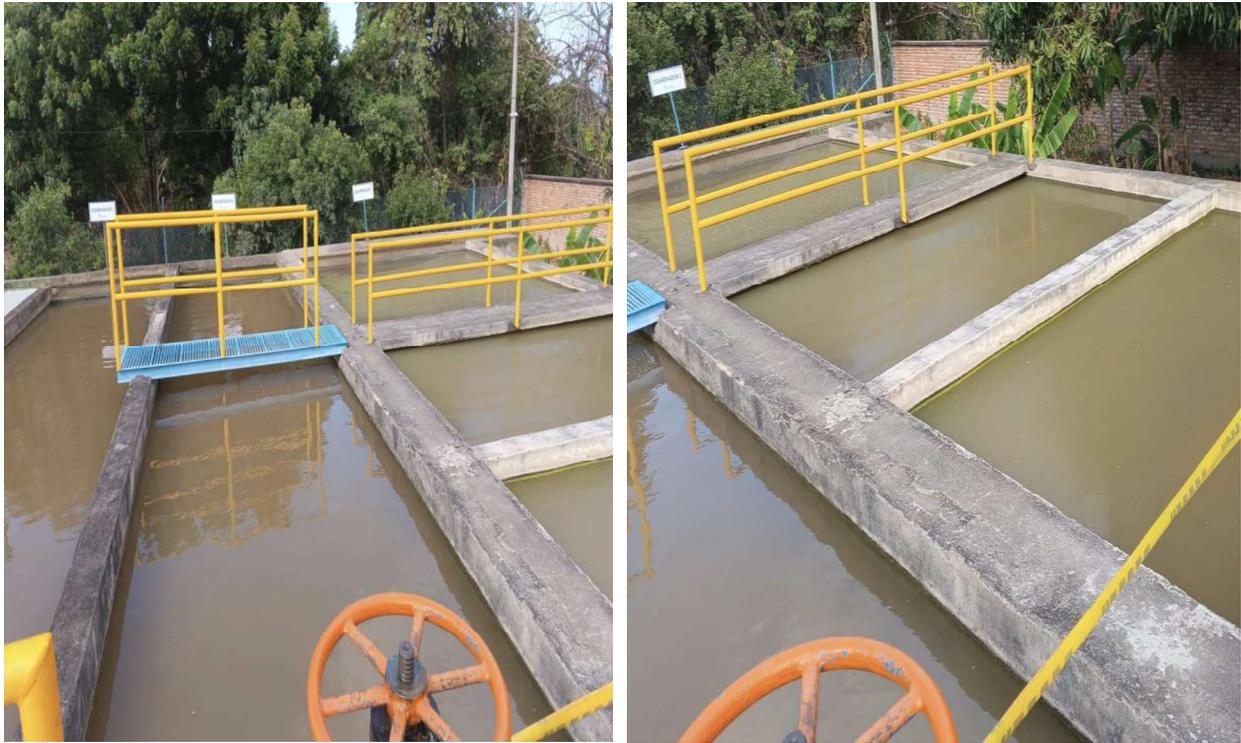
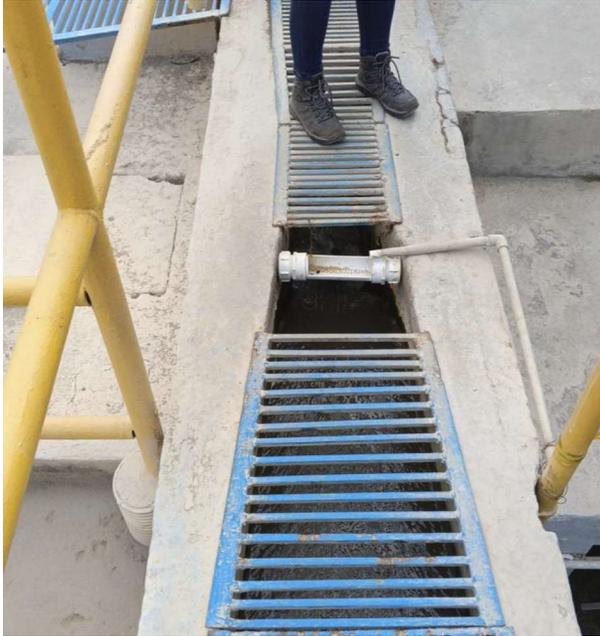
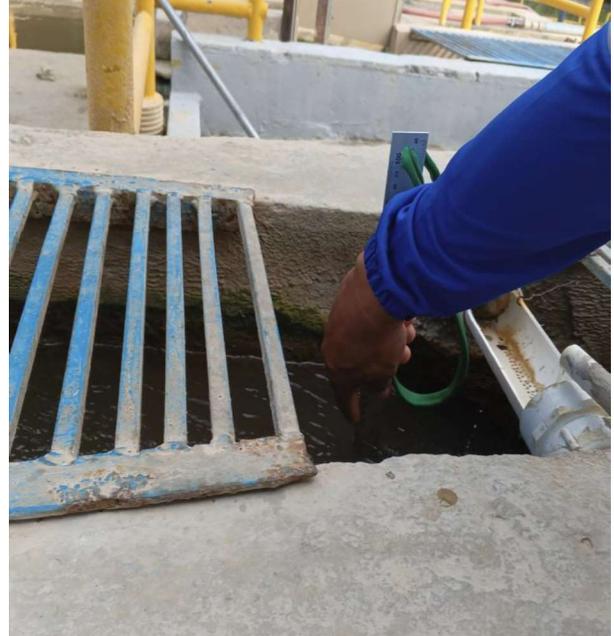
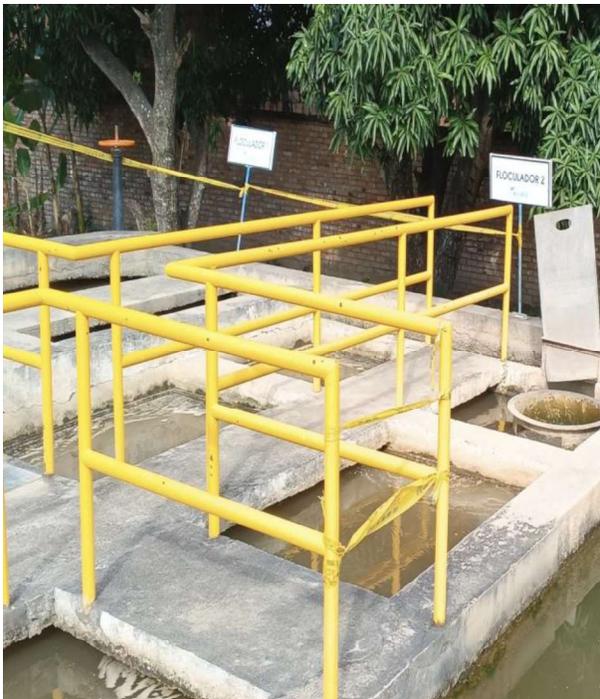
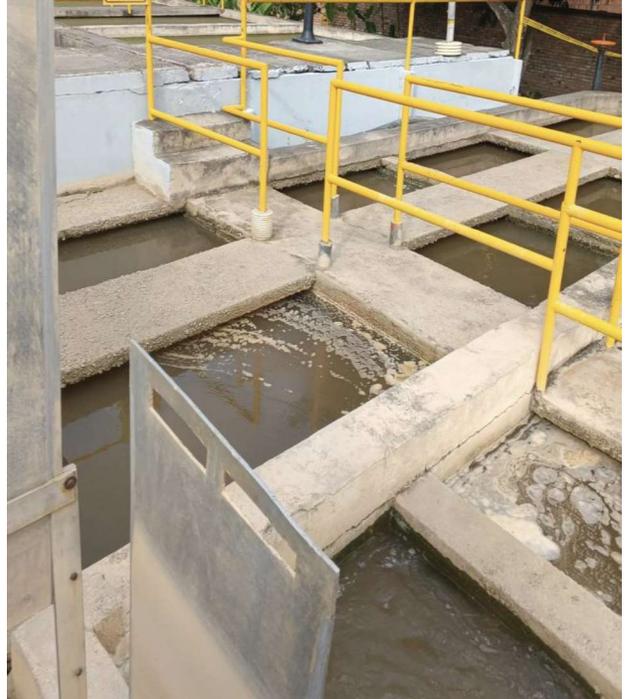
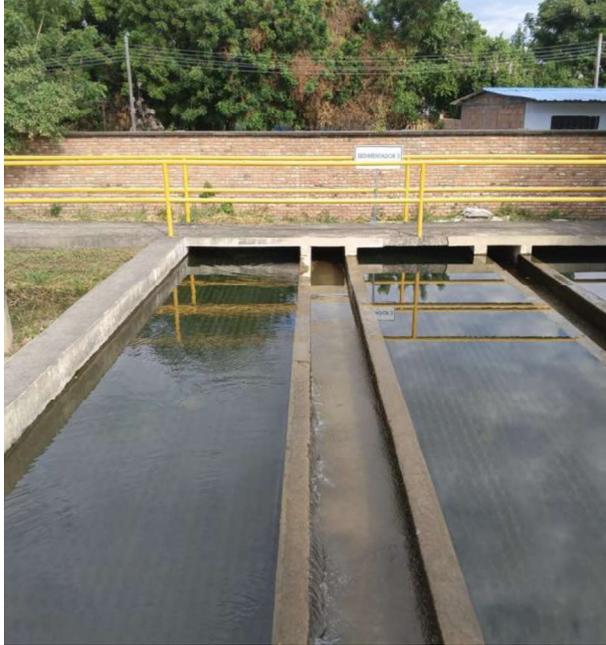
Imagen 9. Sistema de potabilización de agua.

Desarenadores

Canaleta Parshall (mezcla rápida)

Floculadores

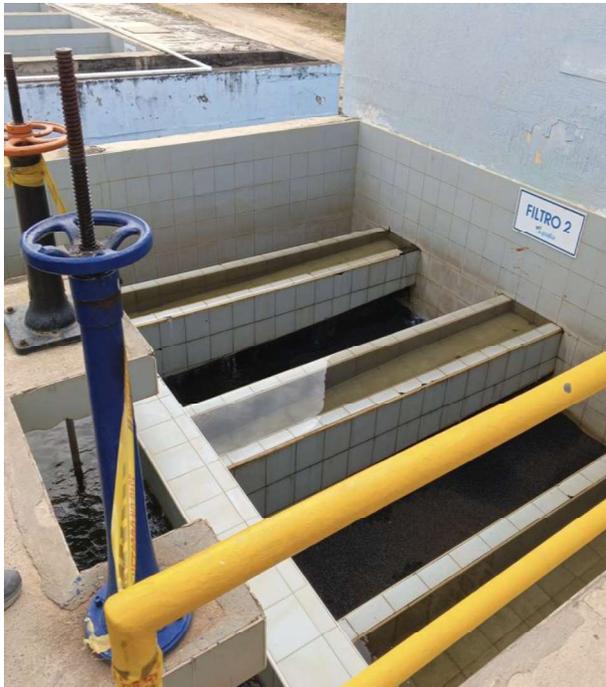
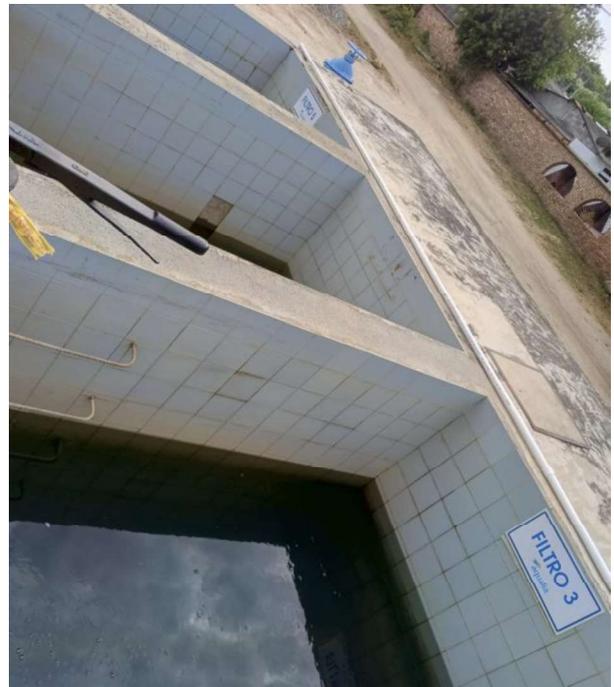
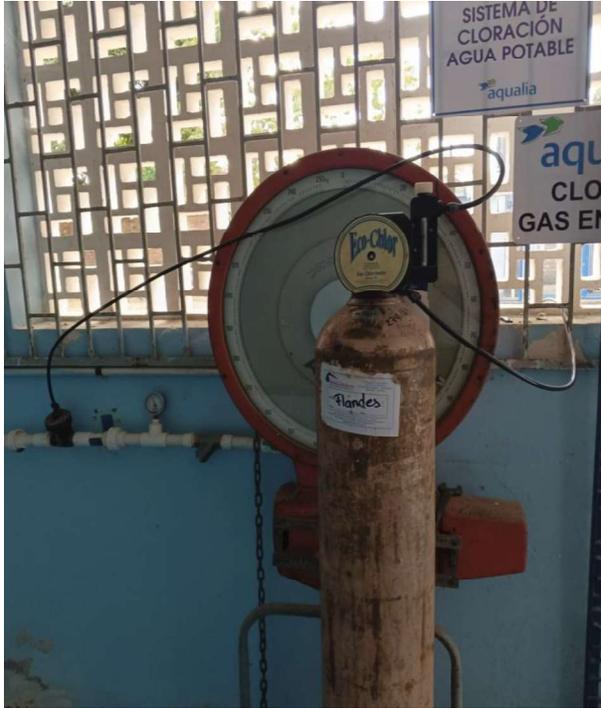
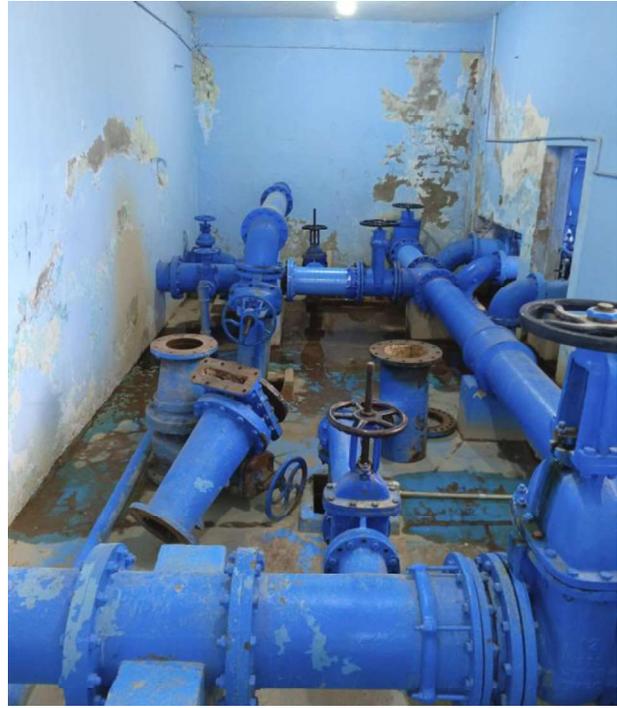
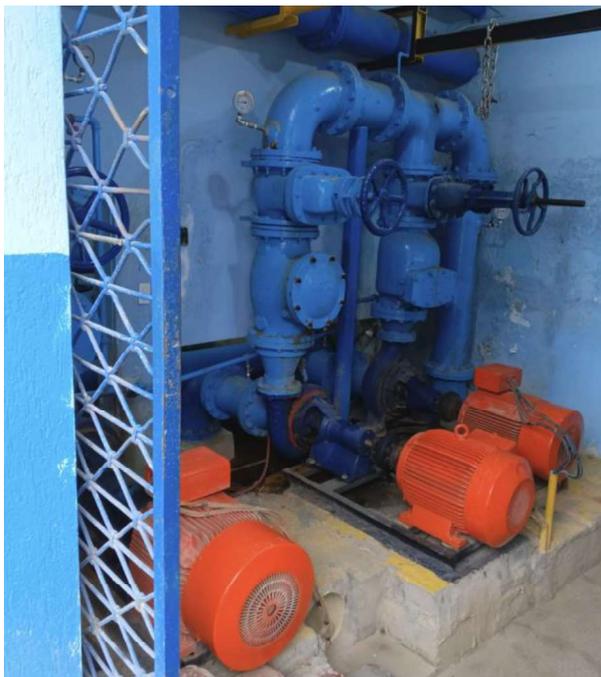
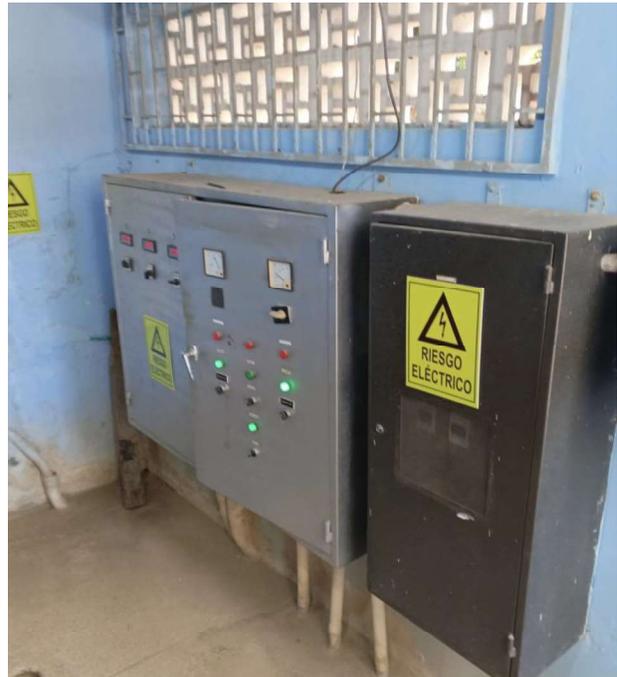
Sedimentadores

Filtros

Sistema de Cloración

Estación de bombeo de agua tratada (EBAT)

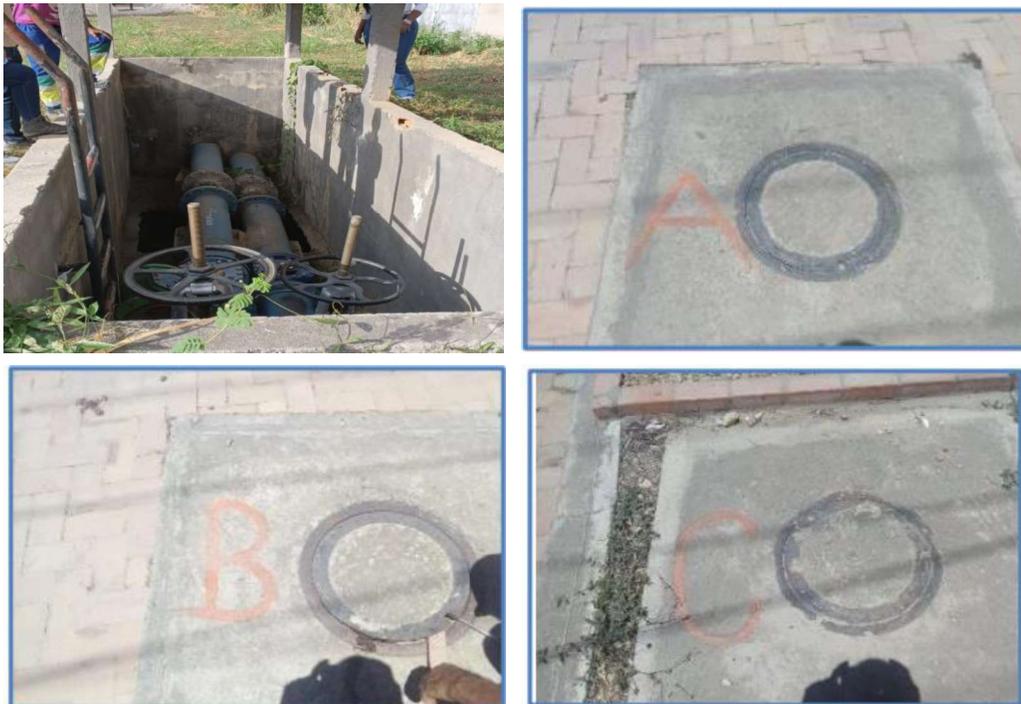
Imagen 13. Sistema de conducción

Tuberías de conducción y Bypass A, B y C

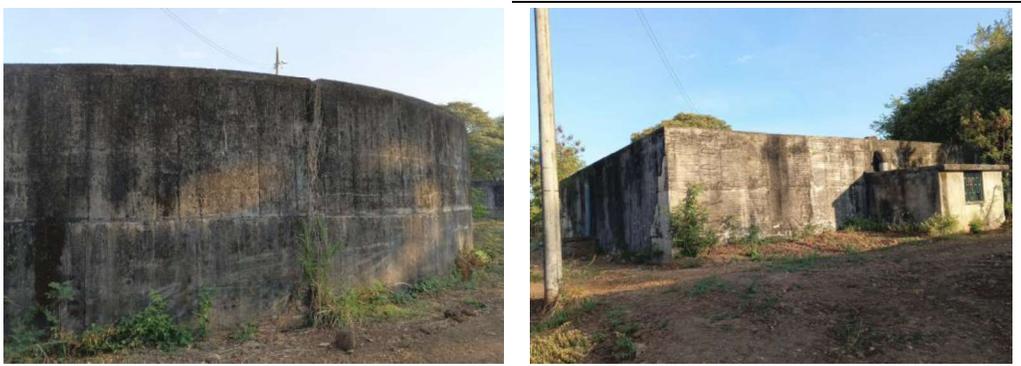
Imagen 15. Tanques de compensación

Tanques de abastecimiento y compensación. Redondo (superior derecha), Rectangular grande (superior izquierda) y Cuadrado (inferior)

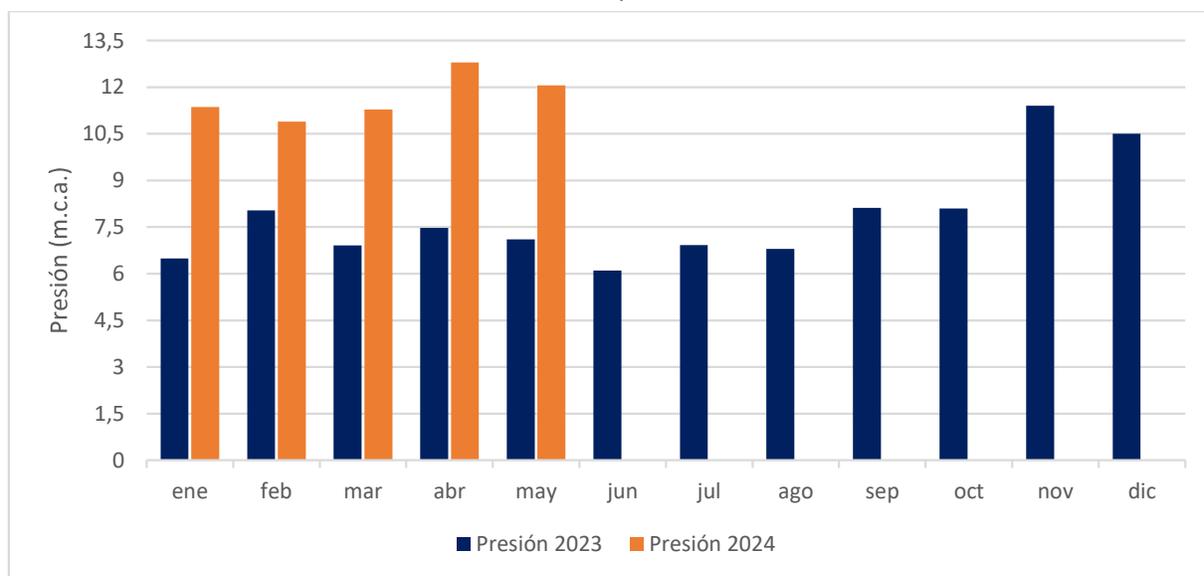
Gráfica 13. Presiones promedio mensuales

De acuerdo con el Reglamento Técnico del Sector de Agua Potable y Saneamiento Básico (RAS), para sistemas que abastecen a más de 12.500 habitantes, la presión mínima requerida en la red de distribución debe ser de 15 metros de columna de agua (m.c.a.). Al analizar los datos reportados por AQUALIA FLANDES para los años 2023 y 2024, se evidencia que en ningún mes se alcanzó dicha presión mínima. Los valores registrados fluctuaron entre 6,10 m.c.a. (junio de 2023) y 12,80 m.c.a. (abril de 2024), lo que representa un incumplimiento

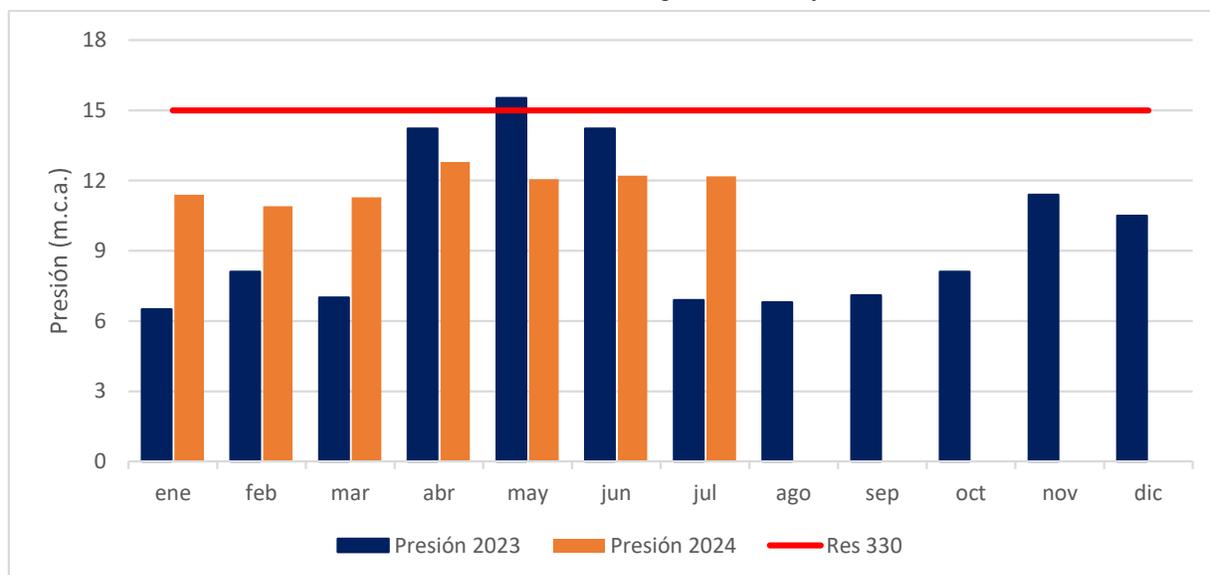
Gráfica 14. Presiones mensuales vigencia 2023 y corrido 2024

Los valores promedios de presión reportados por la empresa en el SUI están por debajo de los valores mínimos requeridos, lo cual indica que el sistema no cumple con los estándares establecidos de 15 m.c.a., según lo estipulado en el artículo 82 de la Resolución 1096 de 2000 del Ministerio de Desarrollo Económico. En particular, se identificaron discrepancias entre la información remitida el día de la visita y los datos cargados en el SUI para los meses de abril, mayo, junio y septiembre de 2023.

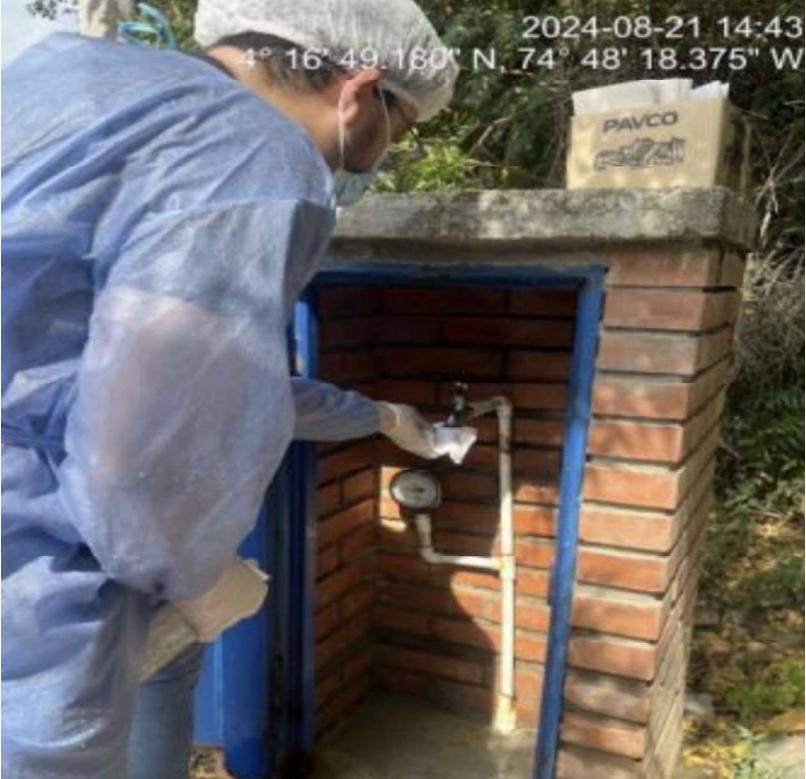
Punto de muestreo	Fotografía toma de muestra SSPD y resultados																	
<p><b>Ubicación:</b> Entrada a la PTAP <b>Código del punto:</b> 0001 <b>Concertado:</b> Sí <b>Intradomiciliario:</b> No</p>

<p><b>Resultados muestra SSPD</b></p> <p>Se presentan los resultados de los parámetros más representativos – informe de resultados M24-0331-01</p>	<p>Agua apta para consumo humano</p>

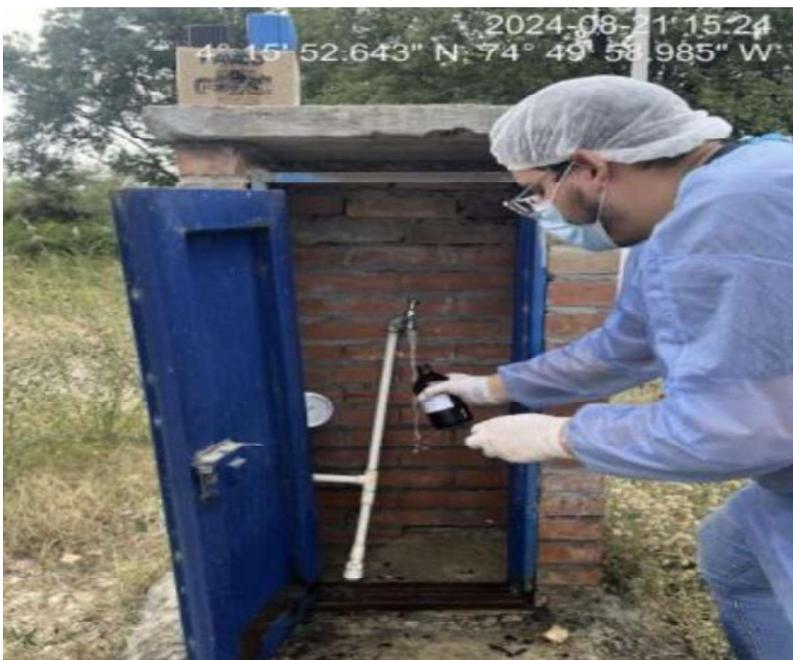
Punto de muestreo	Fotografía toma de muestra SSPD y resultados																	
<p><b>Ubicación:</b> Escuela Topacio <b>Código del punto:</b> 0007 <b>Concertado:</b> Sí <b>Intradomiciliario:</b> No</p>

<p><b>Resultados muestra SSPD</b></p> <p>Se presentan los resultados de los parámetros más representativos – informe de resultados M24-0331-02</p>	<p style="text-align: center;">Agua apta para consumo humano</p>

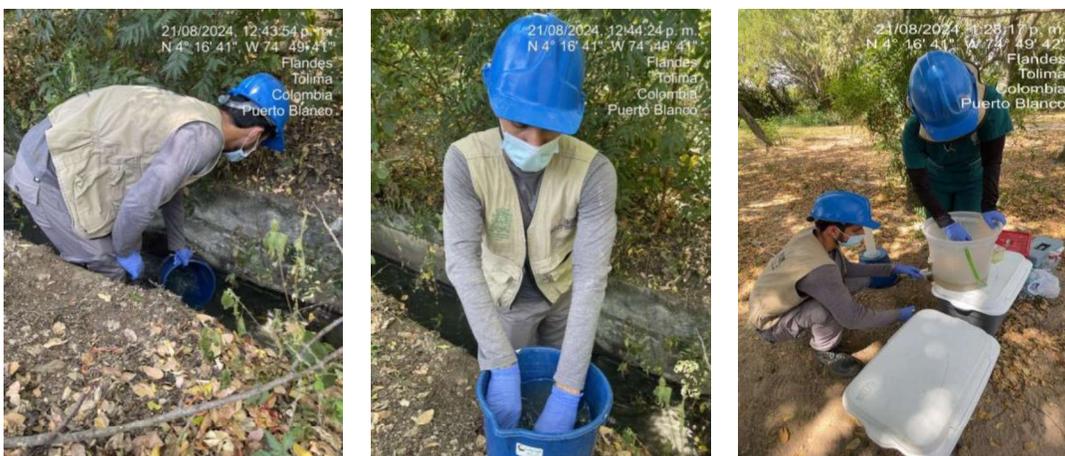
Imagen 23. Puntos de toma de muestras (Entrada del STAR Alfonso López).

Coordenadas de ubicación - 04° 16' 41,10"N 74° 49' 41,50"W;  
Fuente propia. Visita SSPD - 21 de agosto de 2024

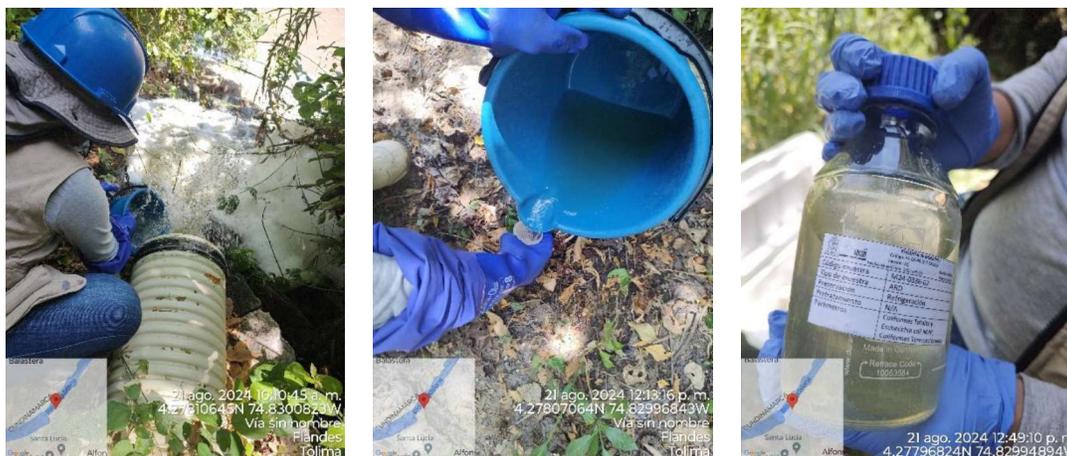
Imagen 24. Puntos de toma de muestras (Salida del STAR Alfonso López)

Coordenadas de ubicación - 04° 16' 40,70"N 74° 49' 47,80" W
