DÉCIMO INFORME. PROGRAMA DE GESTION EMDUPAR S.A. E.S.P.

**COM EXTERNA GG-GG-275. DÉCIMO INFORME PROGRAMA DE GESTION SSPD.pdf**

Referencia: Programa de Gestión EMDUPAR S.A. E.S.P. – Superservicios, Décimo informe.

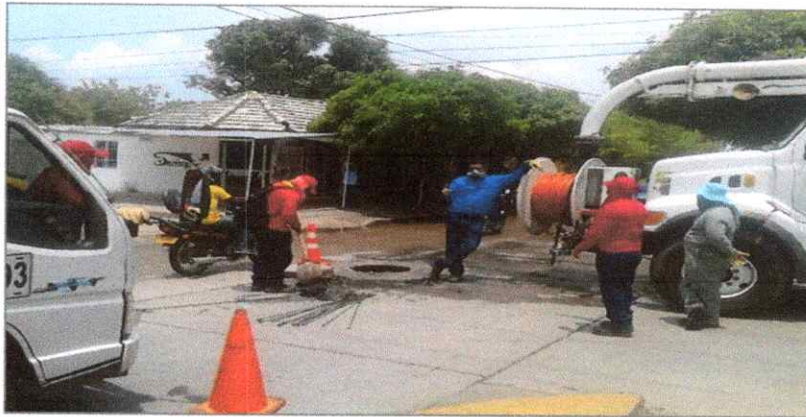
BARRIO 1 DE MAYO – CR 23 – CLL 24

En adelante evidenciamos registros fotográficos de los mantenimientos correctivos y preventivos que se vienen realizando en todos los sectores de la ciudad con la finalidad de optimizar y mantener el funcionamiento eficiente de la infraestructura del sistema de alcantarillado:

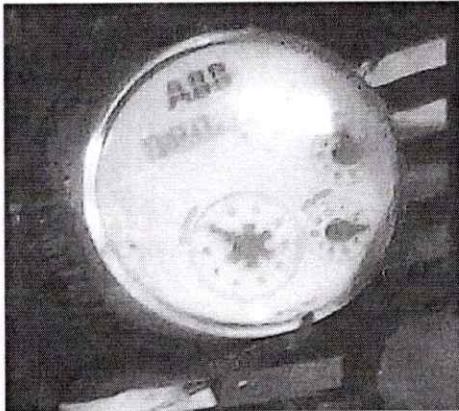
DESCRIPCIÓN ANOMALIA	REGISTRO FOTOGRAFICO
Mecanismo del medidor defectuoso (UNIDAD DE REGISTRO FRENADA).

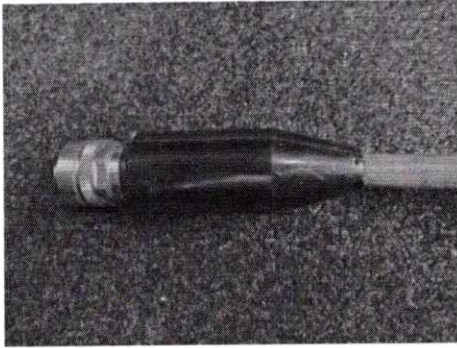
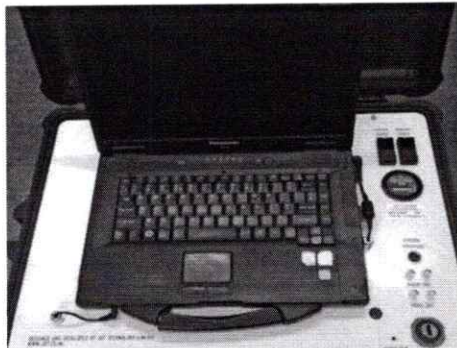
el sistema utiliza el flujo para su desplazamiento dentro de la tubería, mediante el uso de paracaídas que se ajusta detrás de la cabeza cámara para garantizar la máxima visibilidad y estabilidad en las imágenes. La presión máxima de trabajo es de 16 BAR, debido al diseño del equipo y los resultados son factibles en situaciones de bajo flujo, es decir con una velocidad mínima de trabajo es de 0,3 m/s.

El sistema denominado **LDS-1000** es un equipo para la detección de fugas más avanzada del mercado, diseñado para la investigación interna con *Circuito Cerrado De Televisión* (CCTV) y la detección de fugas en tuberías en vivo mediante un hidrófono de alta sensibilidad. Este equipo es un desarrollo tecnológico de JD7 TECHNOLOGIES LTD, para la investigación en redes matrices.

El LDS1000 es capaz de investigar hasta 900 m por lo tanto de continuar con la misma línea matriz a investigar se deberán realizar accesos bajo las características técnicas mencionadas en el *ítem 4*, al menos cada 300 ML en dirección del flujo, de conformidad con la experiencia en investigación de redes en Colombia semejantes a la que se plantea en esta propuesta. Por otra parte, el CONTRATANTE deberá garantizar las variables básicas de presión y velocidad

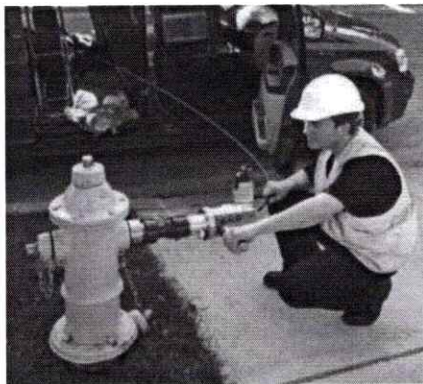
- Presión de Operación: 10 Bar
- c) Sonda**
- 512 Hz
 - Conectores diseñados bajo norma IP 67
- d) Mecanismo de funcionamiento**
- Caja de control y de energía electrónicas
 - CARRETE y CABLE
 - Medidas mínimas aproximadas 800x750x350mm
 - Medidor magnético del carrete con una exactitud de $\pm 1\%$
- e) Estación de control**
- Diseñado bajo standard IP 67
 - Computador de trabajo pesado incorporado
 - Debe incluir software especializado para detección de fugas
 - Debe tener un módulo de recepción acústico con Audífonos
- f) Cable**
- Cable de 12 MM a base de Nylon
 - Debe tener características vario Flex para máxima flexibilidad y propulsión
 - Longitud de 1000 metros.

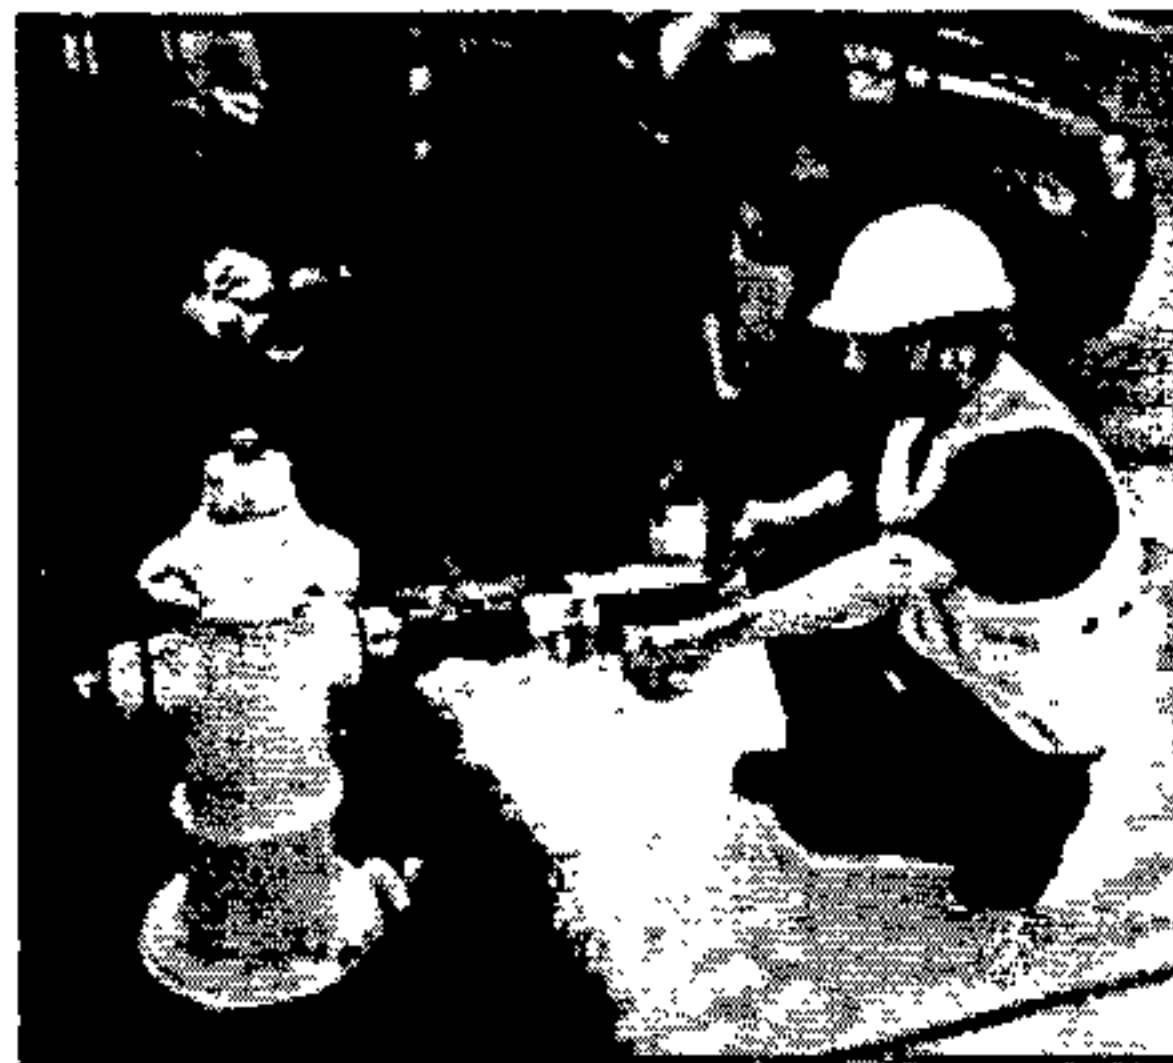
- Presión de Operación: 10 Bar
- c) Sonda**
- 512 Hz
 - Conectores diseñados bajo norma IP 67
- d) Mecanismo de funcionamiento**
- Caja de control y de energía electrónicas
 - CARRETE y CABLE
 - Medidas mínimas aproximadas 800x750x350mm
 - Medidor magnético del carrete con una exactitud de +-1%
- e) Estación de control**
- Diseñado bajo standard IP 67
 - Computador de trabajo pesado incorporado
 - Debe incluir software especializado para detección de fugas
 - Debe tener un módulo de recepción acústico con Audífonos
- f) Cable**
- Cable de 12 MM a base de Nylon
 - Debe tener características vario Flex para máxima flexibilidad y propulsión
 - Longitud de 1000 metros.
