1. Identificación del prestador

1.1. Nombre o razón social:	Empresa de Servicios Públicos de Puerto Carreño Vichada S.A. E.S.P.
1.2. Nit:	901047199 - 8
1.3. ID (SUI - RUPS):	36697
1.4. Servicio público domiciliario (SPD) prestado objeto de la vigilancia o inspección:	Aseo
1.5. Actividad del SPD objeto de la vigilancia o inspección:	Recolección y transporte de residuos no aprovechables, barrido y limpieza de vías y áreas públicas, corte de césped y poda en árboles en vías y áreas públicas, limpieza de playas y disposición final.
1.6. Fecha de inicio de operación en la actividad a vigilar o inspeccionar:	04/02/2017
1.7. Área de prestación:	Puerto Carreño, Vichada.

2. Identificación de la acción de vigilancia e inspección realizada:

2.1. Año del programa al que pertenece la acción:	2022
2.2. Clase acción:	Vigilancia <input checked="" type="checkbox"/> inspección <input checked="" type="checkbox"/>
2.3. Motivo de la acción:	Especial <input checked="" type="checkbox"/> detallada <input checked="" type="checkbox"/> concreta <input type="checkbox"/>
2.4. Origen causal de la acción:	Clasificación de nivel de riesgo <input type="checkbox"/> Perfilamiento de riesgo <input type="checkbox"/

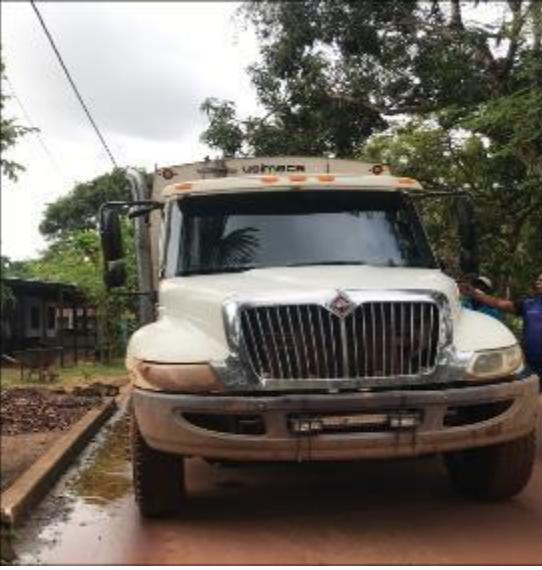
VEHÍCULO DE PLACA OJX574

Vista frontal del vehículo

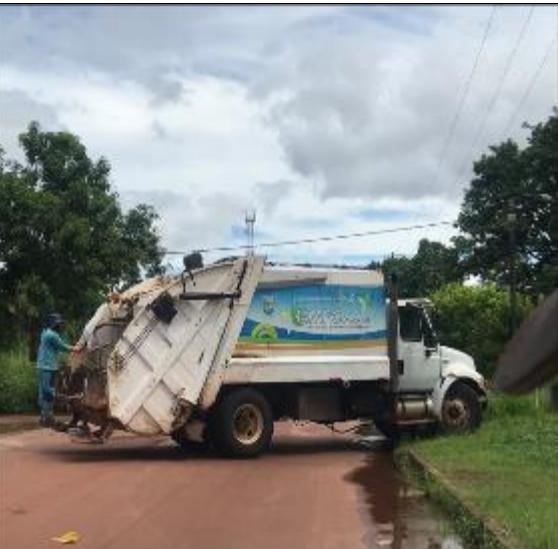
Vista posterior del vehículo con estribo averiado

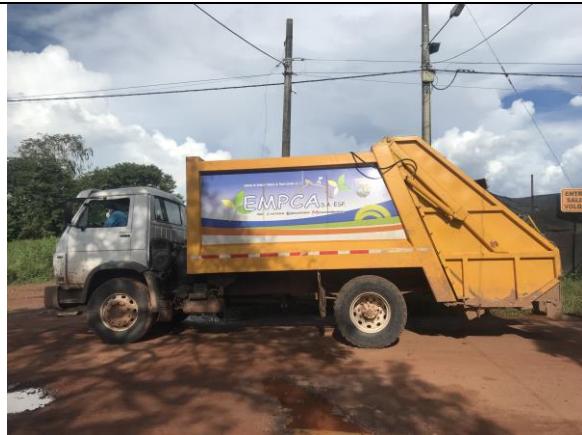
Pérdida de líquido hidráulico

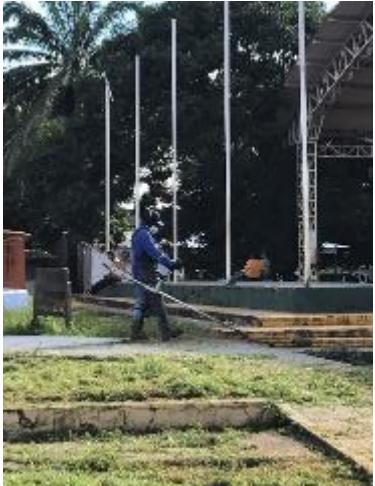
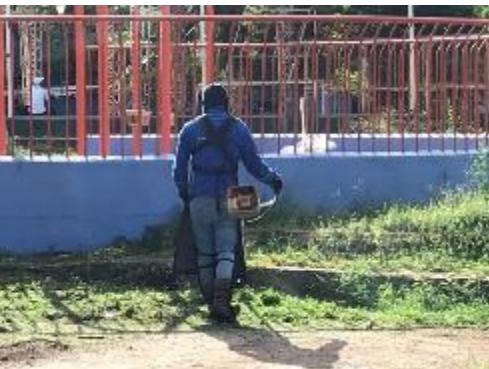
En términos generales se observó que los operarios de guadaña tenían un peto diferente al material de carnaza, no tenían botas punta de acero, ni elementos de protección auditiva y uno de ellos no tenía careta para protección del rostro.

REGISTRO FOTOGRÁFICO	OBSERVACIONES
Área: Parque Gloria Lara – Cll 18 Cra 11 Fecha y hora de la verificación: 27/07/2022, 7:40 a.m.	
A photograph showing a person in a green shirt and blue pants operating a lawnmower on a grassy area. In the background, there's a paved walkway, some trees, and a building under construction.	Se observó la tenencia de una malla de seguridad con una altura mayor a 1,50. El césped cortado superaba los 10 cm y el corte era inferior a los 2 cm.
A photograph showing a person wearing a blue jacket, black pants, and a blue hard hat, operating a lawnmower. They are standing next to a green metal frame structure, possibly a trash bin or enclosure. In the background, there's a paved road, some trees, and a motorcycle parked nearby.

<p>La cuadrilla estaba conformada por 2 guadañadores y 1 auxiliar. Contaban con: Uniforme reflectivo Gorra de sol + cuello Gafas de seguridad Guantes Canilleras Botas punta de acero Mascarilla o gafas de seguridad</p> <p>No contaban con peto de carnaza ni protección auditiva.</p>
REGISTRO FOTOGRÁFICO	OBSERVACIONES
<p>Área: Barrio La Primavera Cl 15 Entre Cra 11 y Transv. 14 Fecha y hora de la verificación: 26/07/2022, 7:40 a.m.</p>

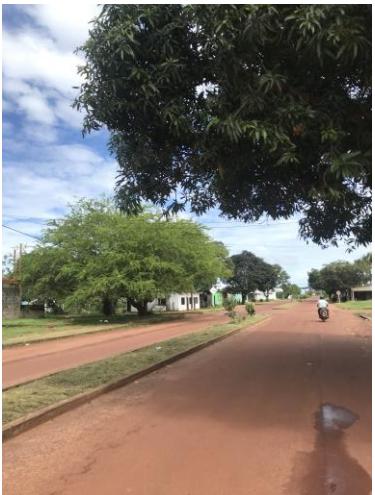
<p>El área verificada se encontraba ejecutada. El césped cortado superaba los 10 cm y el corte era inferior a los 2 cm.</p>

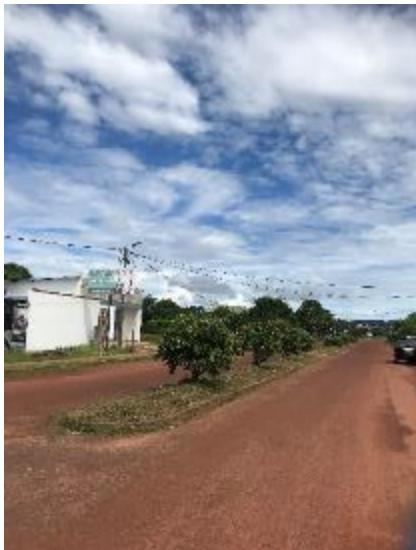
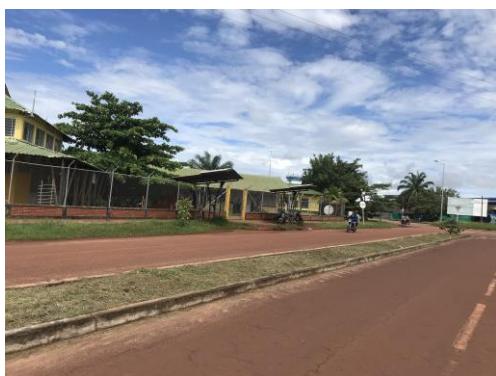
De acuerdo con lo anteriormente evidenciado y descrito, no se cuenta con valla informativa, (objeto de labor, nombre de la persona prestadora, número de teléfono para PQR (pagina web), de igual forma no se realiza demarcación de la zona a intervenir. Por lo tanto, se presenta un presunto incumplimiento del artículo 2.3.2.2.2.6.68 sobre normas de seguridad para la actividad de corte de césped.

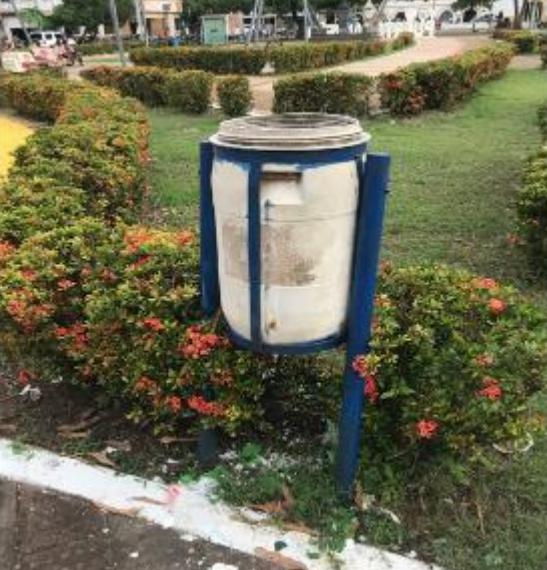
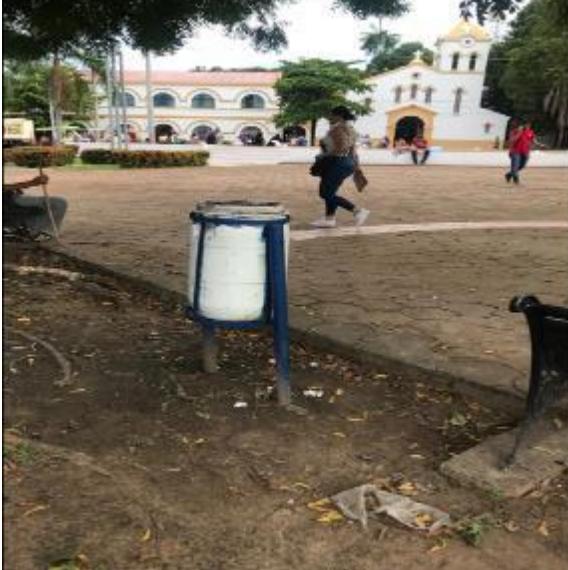
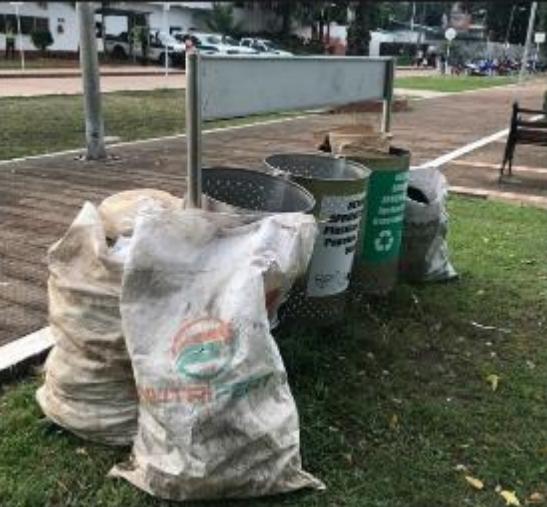
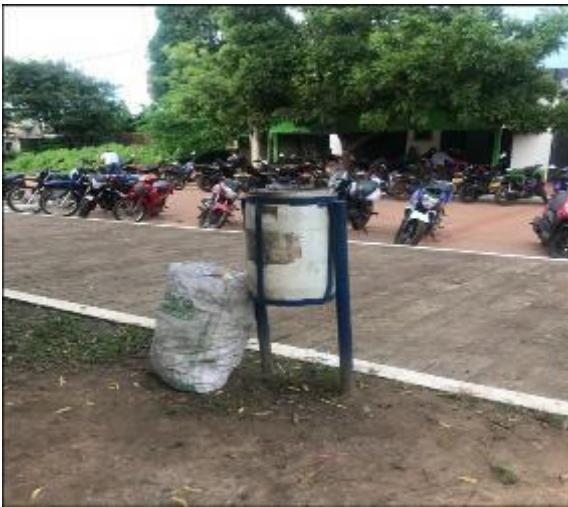
Tabla 43. Registro fotográfico de las características de la actividad de suministro, instalación y mantenimiento de cestas

Conforme con lo anterior, se denota un presunto incumplimiento de los artículos 2.3.2.2.4.57 y 2.3.2.2.4.58 del Decreto 1077 de 2015 correspondientes a la Instalación de cestas o canastillas públicas de residuos sólidos en las vías y áreas públicas y las características de las mismas, con relación a la falta de dispositivos para evitar que las cestas se llenen de agua cuando llueva y la falta de coherencia con la información del PGIRS.

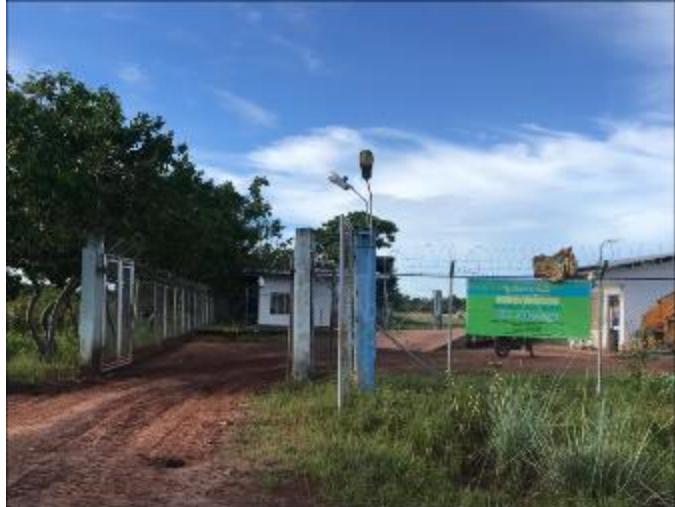
DESCRIPCIÓN	REGISTRO FOTOGRÁFICO Y OBSERVACIÓN
	<p><i>Imagen 40. Acceso al sitio</i></p>

Conforme con el registro fotográfico y las observaciones presentadas en la tabla anterior se evidencia un presunto incumplimiento del numeral V del artículo 2.3.2.3.11 del Decreto 1077 de 2015 debido a que la valla informativa de acceso no tiene el nombre del municipio, ni la vida útil expresada en volumen y tiempo de capacidad total. Así mismo, se tiene un

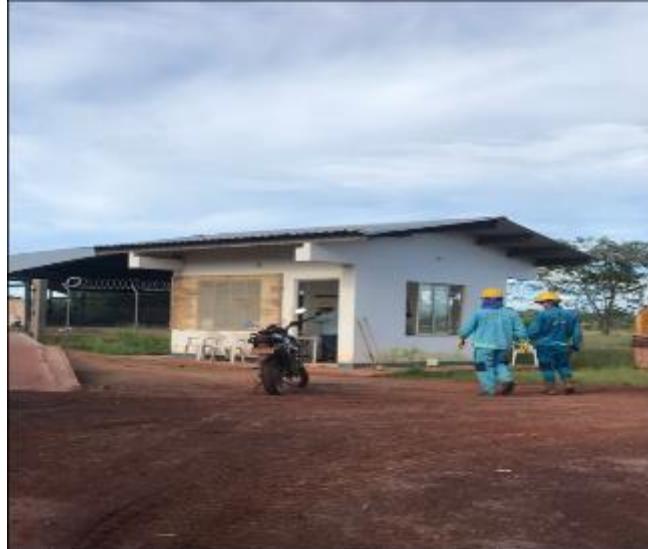
DESCRIPCIÓN	REGISTRO FOTOGRÁFICO Y OBSERVACIÓN
	<p><i>Imagen 41.Casetas de registro de ingreso de vehículos</i></p>

<i>Bascula de pesaje: Que garantice el registro de toneladas de ingreso al relleno sanitario.</i>	No cuenta con báscula de pesaje en funcionamiento.
<i>Casetas de registro: Que garantice el registro, control y sistematización de los datos de entrada y salida de cada uno de los vehículos que Ingresen al sitio.</i>	En la caseta de almacenamiento, se cuenta con una bitácora de registro de ingreso de vehículos y de actividades del sitio según lo informado por el prestador. La bitácora fue suministrada, se evidenció el control de acceso y la infraestructura que se usa como caseta, sirve para almacenamiento de materiales como se muestra a continuación:

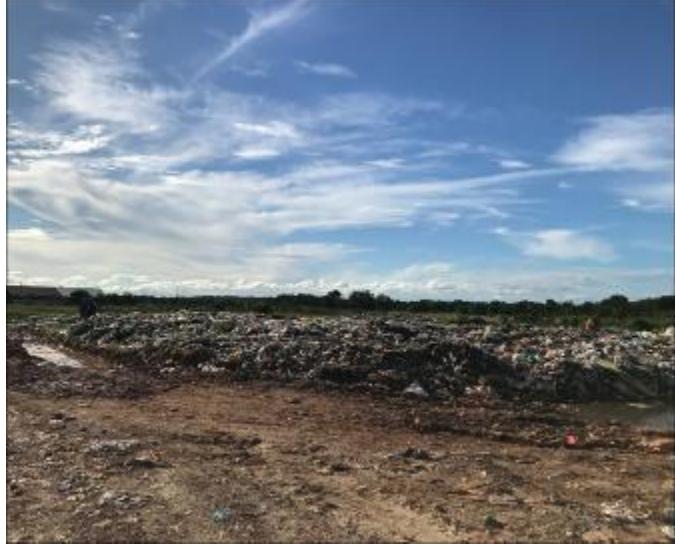
DESCRIPCIÓN	REGISTRO FOTOGRÁFICO Y OBSERVACIÓN
	<p><i>Imagen 43. Vía interna de acceso al sitio de disposición final</i></p>

<p>Fuente: Visita SSPD julio 2022</p>
<p><i>Vías internas: Que garanticen el acceso y circulación de los vehículos en el sitio de disposición final.</i></p>	<p>Las vías internas se encontraban conformadas en material de balastro.</p>

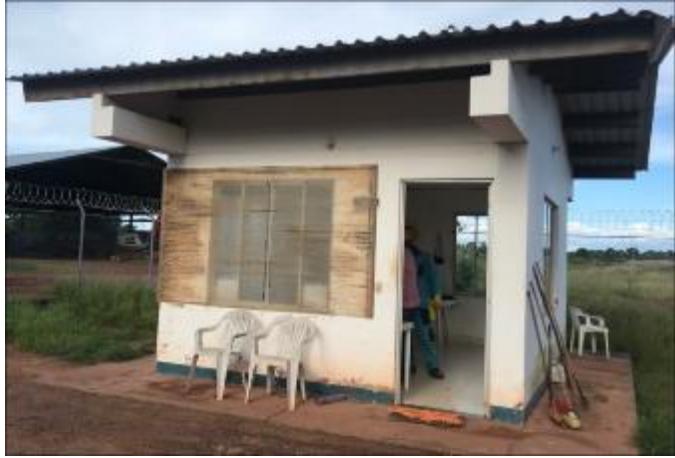
DESCRIPCIÓN	REGISTRO FOTOGRÁFICO Y OBSERVACIÓN
<p><i>garantice las instalaciones requeridas para el personal administrativo, operativo y visitantes.</i></p>	<p><i>Imagen 45. Infraestructura con baño</i></p>

<p>Fuente: Visita SSPD julio 2022</p>
<i>Áreas Administrativas y Dotaciones de Servicio: Que</i>	El relleno cuenta con áreas administrativas, para el personal
