- 1.1. Nombre o razón social: Empresa de Servicios Públicos Domiciliarios del Municipio de Cisneros S.A. E.S.P.
- 1.2. Nit: 900152299-1
- 1.3. ID (SUI - RUPS): 21767
- 1.4. Servicio Público Domiciliario (SPD) prestado objeto de la vigilancia o inspección: Acueducto y Alcantarillado en el municipio de Cisneros en el departamento de Antioquia.
- 1.5. Actividad del SPD objeto de la vigilancia o inspección:
 - Acueducto: Captación, aducción, tratamiento, conducción, almacenamiento, distribución y comercialización.
 - Alcantarillado: Recolección, conducción de residuos líquidos, disposición final y comercialización.
- 1.6. Fecha de inicio de operación en la actividad a vigilar o inspeccionar:

2. IDENTIFICACIÓN DE LA ACCIÓN DE VIGILANCIA E INSPECCIÓN REALIZADA

**INFORME DE
VIGILANCIA O
INSPECCIÓN ESPECIAL,
DETALLADA O
CONCRETA**

Superservicios
Superintendencia de Servicios
Públicos Domiciliarios

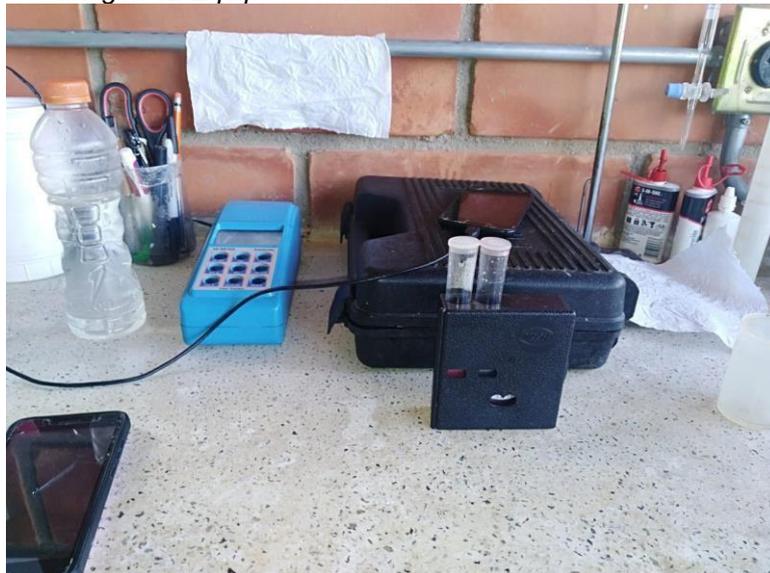
Imagen 12 Equipos de laboratorio PTAP Santa Gertrudis

Para realizar la dosificación del coagulante, el prestador indicó que cuenta con un equipo para realizar el test de jarras. De acuerdo con lo informado por el prestador, la frecuencia de realización del ensayo de jarras varía de acuerdo con los cambios que se presenten en la turbiedad. Lo anterior se verificó en los formatos donde se diligencian los resultados de dosificación de coagulante.
