<p>Centro de Gerenciamiento de Residuos Doña Juana S.A.</p>	<b>GE. GESTIÓN ESTRATÉGICA</b>		
	<b>INFORME TRIMESTRAL – ACUERDO DE GESTIÓN</b>		
	INF. 01>	Versión No. 1	Fecha: 2018/12/05

# INFORME TRIMESTRAL ACUERDO DE GESTIÓN

Centro de Gerenciamiento de Residuos Doña Juana S.A. E.S.P  
Av. Boyacá Km. 5 vía al Llano /Calle73 N. 7-31 Tel: 3848830

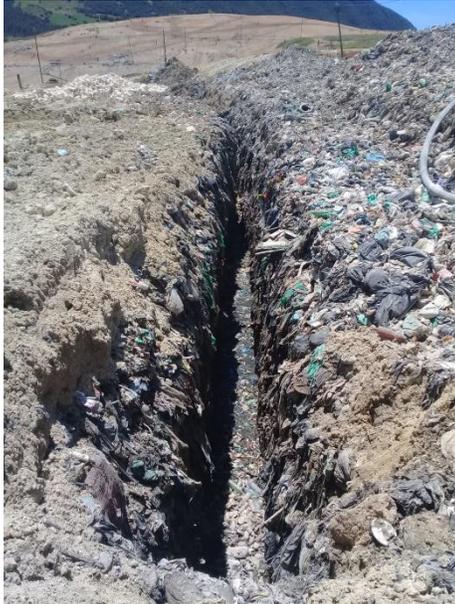
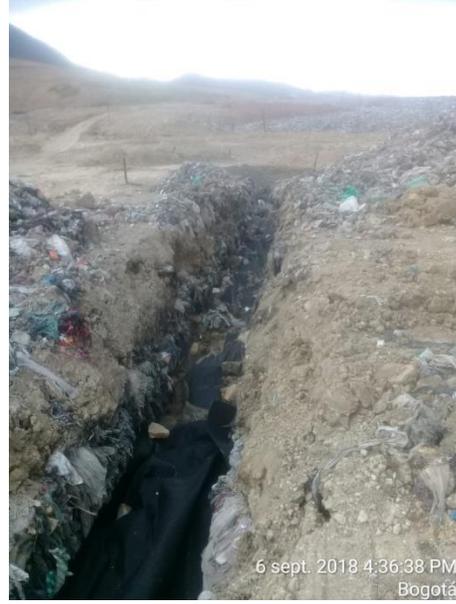
**Foto 1 Construcción de filtro profundo y espinas en forma de pescado.**

A finales del periodo de Noviembre del 2018, se encuentra construida en su totalidad el filtro profundo junto con las espinas en forma de pescado proyectado a efectuarse en la zona.

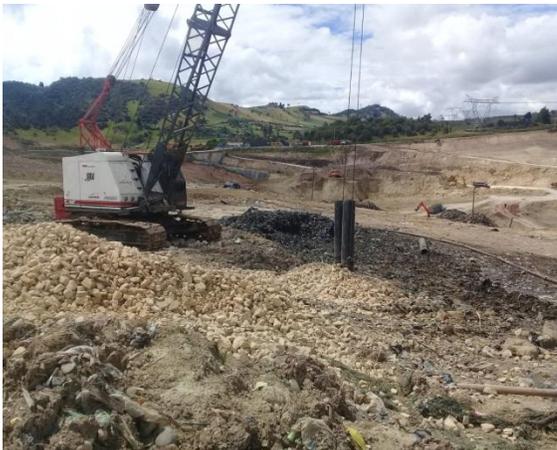
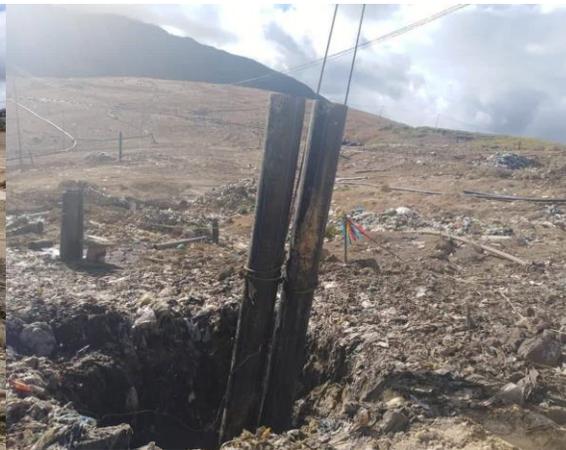
**Foto 2 Reperforación de pozo de bombeo PB-2.**

**b) Construcción de pozo de bombeo de lixiviados PB-4 y reperforación de pozo PB-2.**

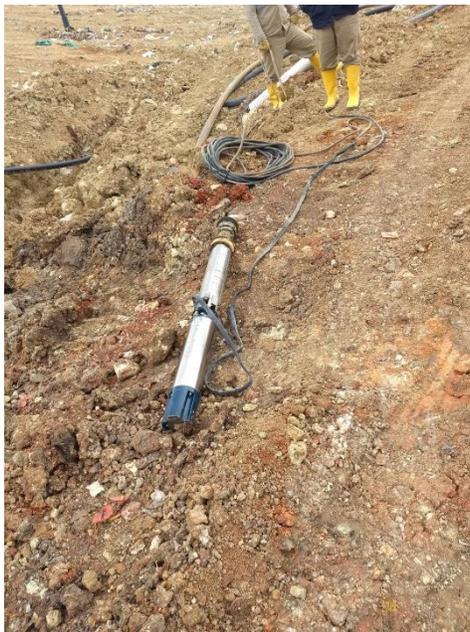
**Foto 3 Instalación de bomba sumergible – Pozo de bombeo No. PB-4.**

- c) Instalación de bombas sumergibles tipo lapicero en pozos de bombeo.**
- Pozo de bombeo No. PB-4 – Octubre del 2018.

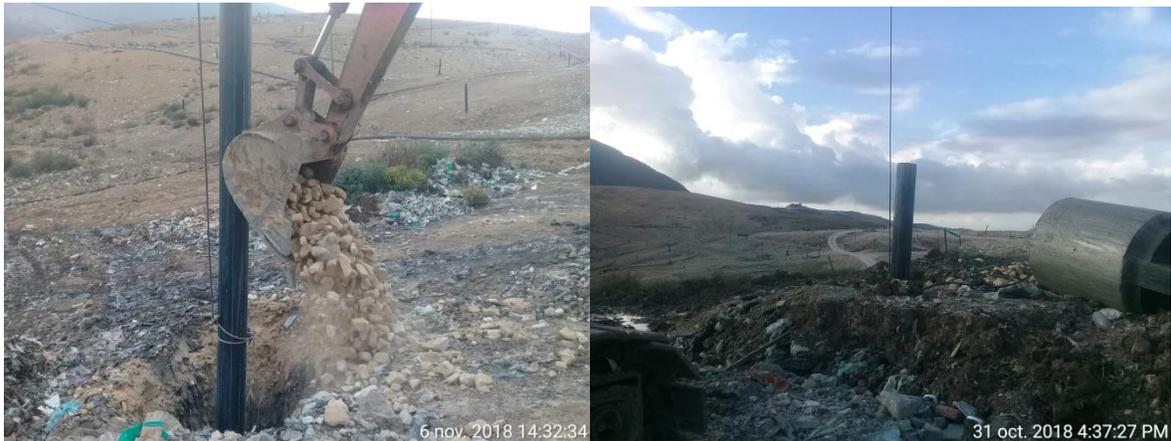
**Foto 4 Construcción de chimeneas perforadas 1054 (izquierda) y 1056 (derecha)**

De manera adicional, se efectuó la construcción de dos chimeneas perforadas denominadas con los No. 1054 y 1056 con profundidades de 42 y 22,6 m respectivamente.

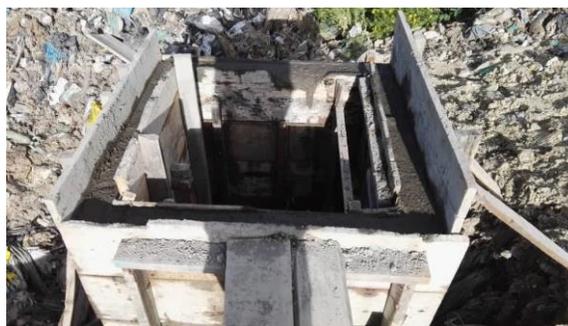
**Foto 5 Construcción de registros en concreto armado para el mantenimiento de la red de descole de lixiviados del sistema de bombeo**

A lo largo de los 605 metros de longitud de la red de descole de descarga de los lixiviados del sistema de bombeo, se construyeron seis registros en concreto armado para efectuar el mantenimiento de dicha tubería. Al finalizar el presente periodo fue totalmente culminada la construcción de estas estructuras.

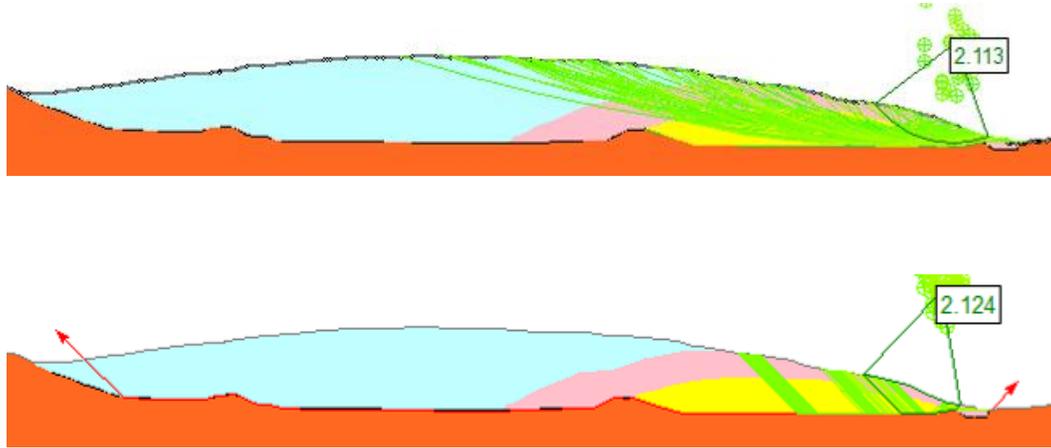
**Gráfica 3 Factor de seguridad Optimización Fase II Sección N (zona de observación). Cuerpo y Fondo**

Por lo anterior, en el corto plazo este sector no se incluye dentro de la secuencia de llenado como se menciona en los informes de monitoreo y control geotécnico.

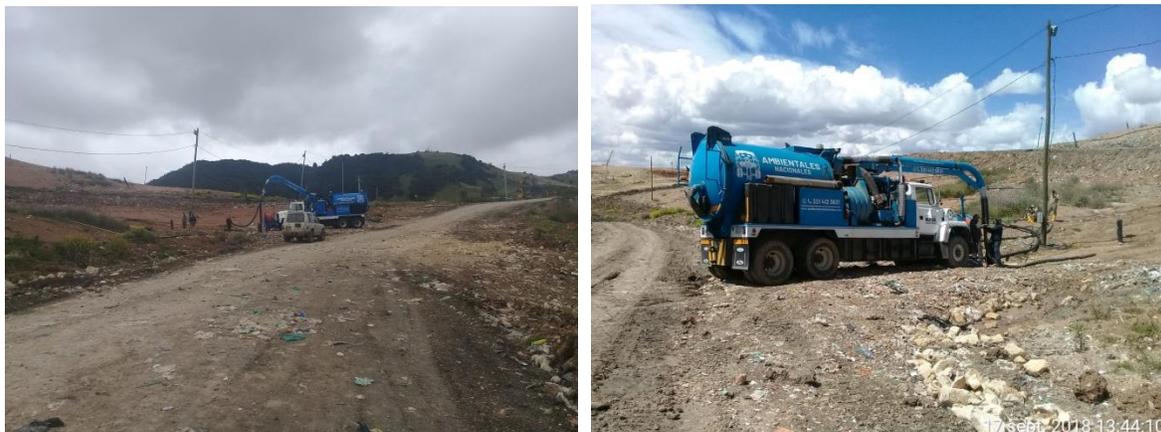
**Foto 7 Limpieza con equipo de succión de Chimenea 1044**

Durante el mes de Septiembre del 2018, se llevó a cabo la limpieza de la Chimenea 1044 y del pozo PB-4 recién construido, como actividad previa a la instalación de sus respectivas bombas sumergibles tipo lapicero; y a nivel de mantenimiento, se efectuó la limpieza de los pozos de bombeo PB-1, PB-3, PB-5 y las CH 1042 y 1044. En el caso del pozo PB-3, se trató de sondeo con el equipo de presión del vector, con el cual se realiza a la vez el lavado y el mantenimiento de la red de drenaje de lixiviados de 14” de la terraza 1C (perforación dirigida). Para los demás pozos, se utiliza el equipo de succión, con el cual se extraen todo tipo de sólidos y residuos que se encuentren depositados dentro de los mismos, y con ello, garantizar una mejor continuidad en la operación del sistema de extracción forzada.

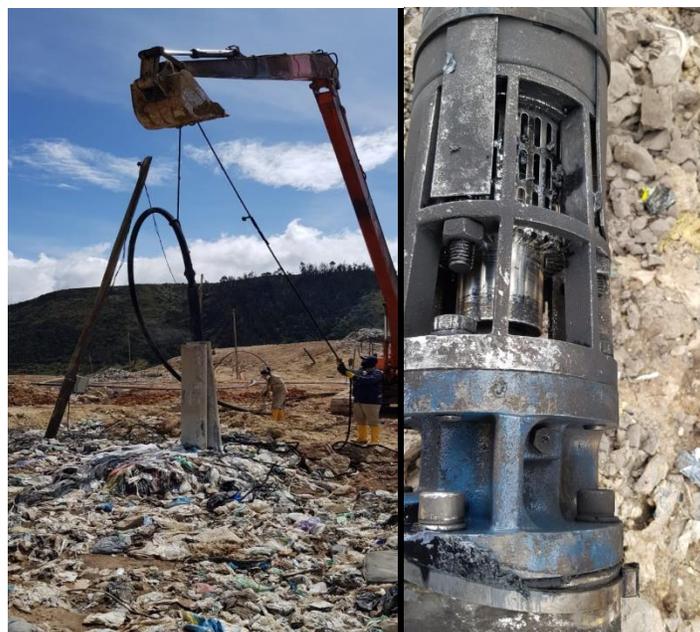
**Foto 11 Mantenimiento a bomba sumergible - Pozo No. PB-5**

Durante el periodo trimestral de Septiembre a Noviembre del 2018, se realizaron mantenimientos a los equipos de bombeo correspondientes a los pozos PB-4, PB-5 y la chimenea CH 1044. Para ello, dichos equipos fueron extraídos con el apoyo de una retroexcavadora, el posterior desarme de los mismos, su limpieza total, revisión de cada una de sus partes y el reemplazo de los accesorios en donde se evidenció algún tipo de desgaste.

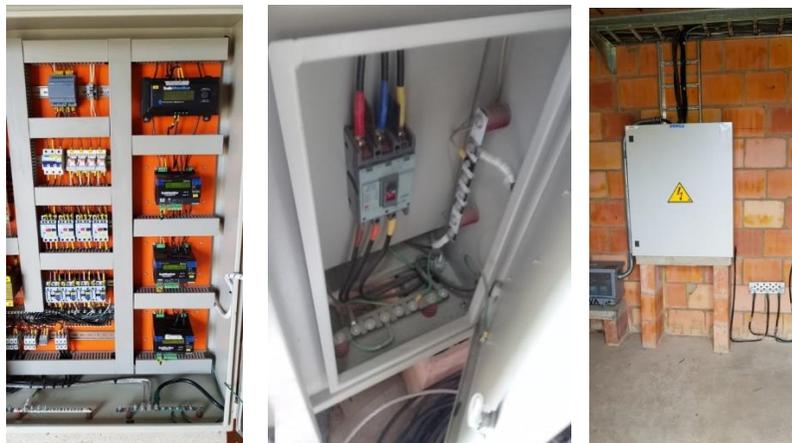
**Foto 13 Limpieza de equipos eléctricos en las dos casetas de operación del sistema de bombeo de lixiviados.**

- a) 10 de Octubre del 2018 – Limpieza general de equipos eléctricos, arrancadores, contactores, transferencia, puesta a tierra, correspondientes a las dos caseta eléctricas del sistema de extracción forzada de lixiviados y revisión de niveles, limpieza y mantenimiento de la planta eléctrica de emergencia.
- b) 23 de Octubre del 2018 – Cambio de fusibles de seccionador de red de media tensión del sistema de bombeo.

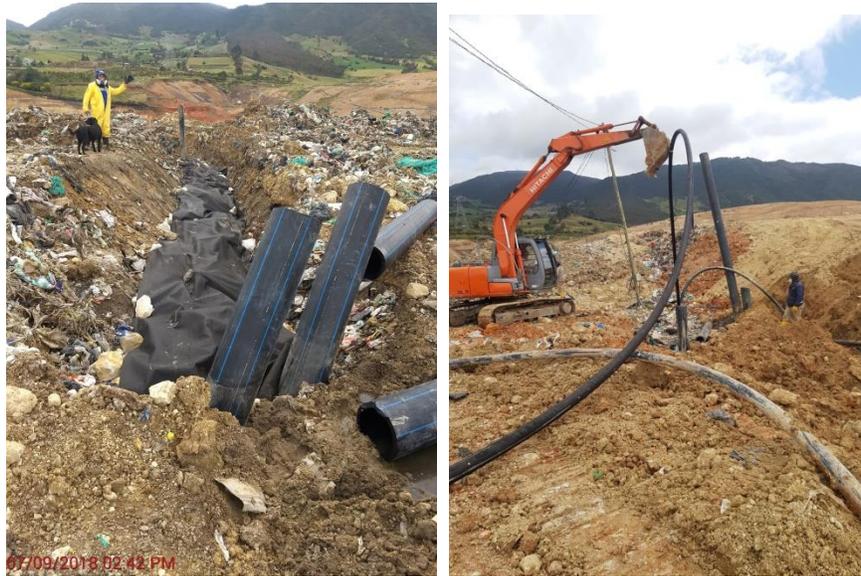
**Foto 14 Construcción de filtros a pozos de bombeo para drenaje de afloramientos de lixiviados (izquierda) e intento de extracción de bombas sumergibles de pozo PB-1 (derecha).**

Para la visita del día 30 de Noviembre del 2018, se evidenció un leve afloramiento en el pozo PB-1, rebosándose el lixiviado a través de las puntas de los dos tubos de 14” PEAD, lo cual se debe a que dicho pozo sufrió la misma problemática del pozo PB-2 y ya mencionada líneas atrás, la cual se basó en una posible curvatura que pudieron haber sufrido las tuberías en algún punto de sus longitudes, al parecer a raíz de los asentamientos diferenciales que se presentan en la conformación de los residuos, producto de su descomposición y en la medida en que se van produciendo y evacuando sus gases y sus lixiviados. Dichas curvaturas ocasionaron inconvenientes para la extracción de las dos bombas sumergibles tipo lapicero que se encuentran instaladas dentro de las dos tuberías respectivamente, y que al no haberse podido extraer, no se ha logrado llevar a cabo el mantenimiento de dichas bombas para continuar con su operación. En el momento, se están efectuando labores adicionales, para poder conseguir la extracción de dichos equipos, evitar su pérdida en el fondo de los pozos, hacerles sus mantenimientos y ponerlos nuevamente en operación.

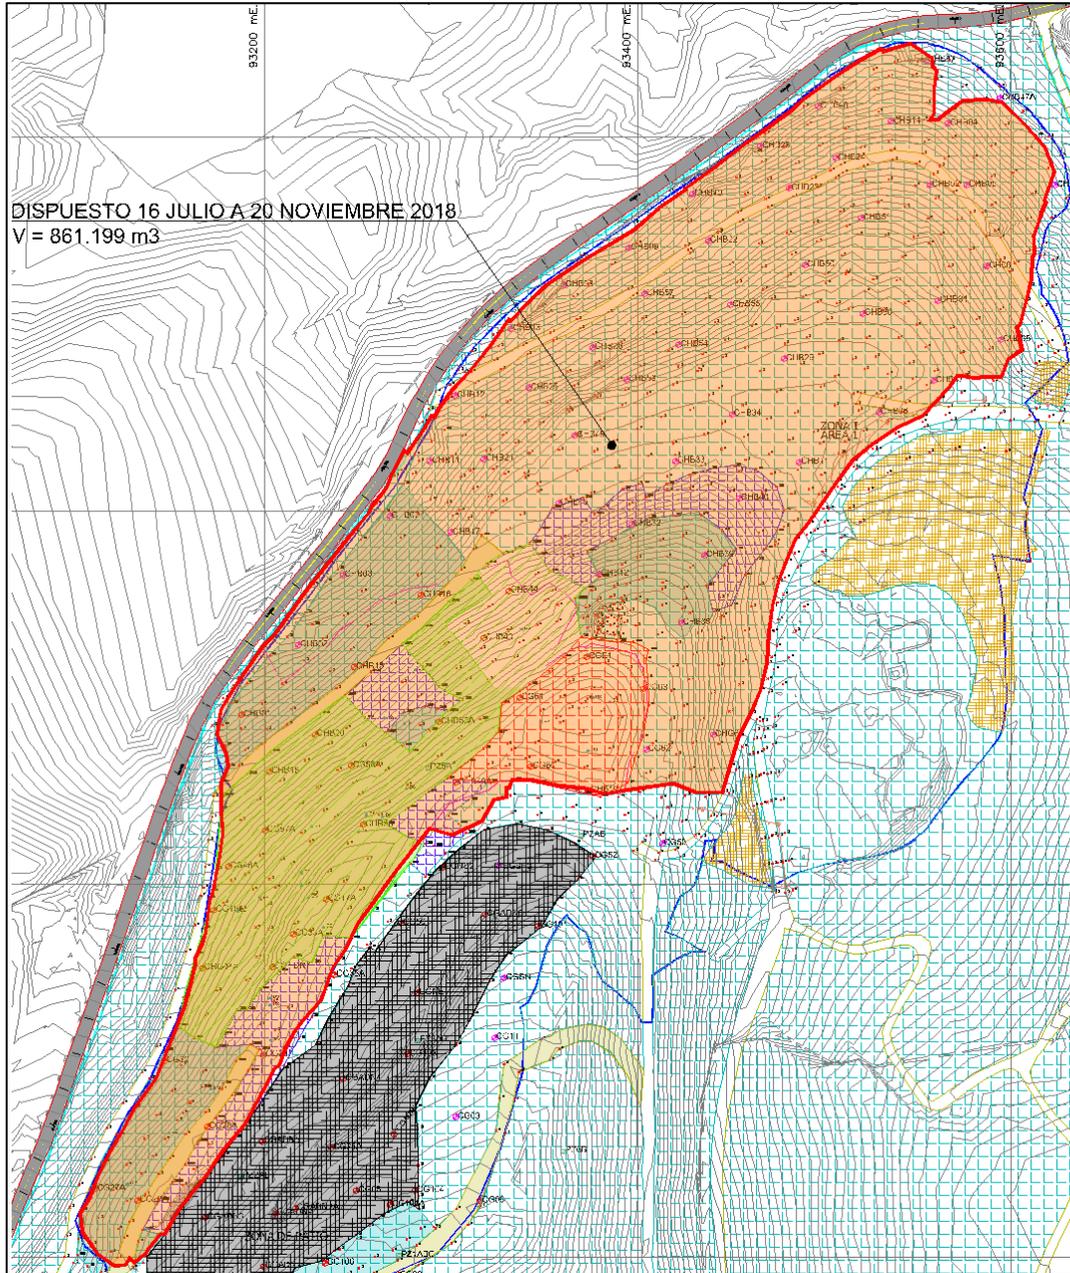
**Figura 7 Volumen de residuos dispuestos Zona de Contingencia Biosólidos al 20-11-2018**

Capacidad Zona de Contingencia (m3)*	Volumen dispuesto al 20 Noviembre 2018 (m3)	Volumen remanente Zona de Contingencia al Volumen dispuesto al 20 Noviembre 2018 (m3)	Densidad Topográfica Promedio 2018 (ton/m3)	Capacidad Remanente Zona de Contingencia al Volumen dispuesto al 20 Noviembre 2018 (ton)	Toneladas promedio dispuestas en el frente de descargue 2018 (ton/día)	Número Dias Remanentes Zona de Contingencia	Fecha estimada ocupación total Zona de Contingencia	% ocupación Zona de Contingencia
1.561.922	861.199	700.723	1,08	759.584	7,049	108	8-mar-19	55%

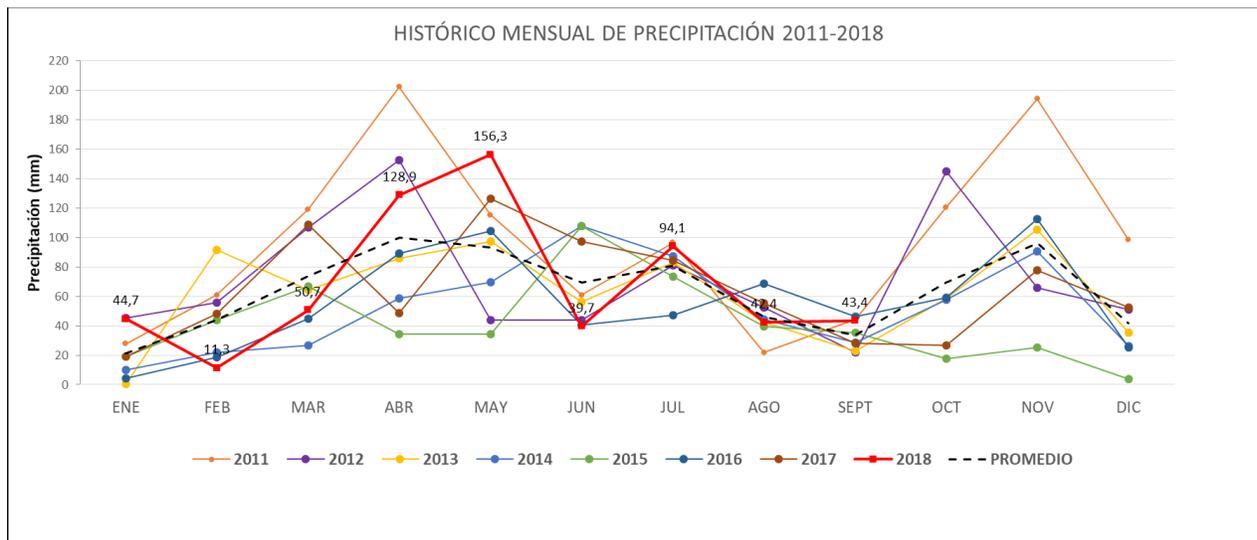
**Gráfica 5 Consolidado Histórico de Precipitación Mensual 2011-2018**

En la Gráfica 5 se presenta el consolidado histórico de precipitación entre los años 2011 a 2018:

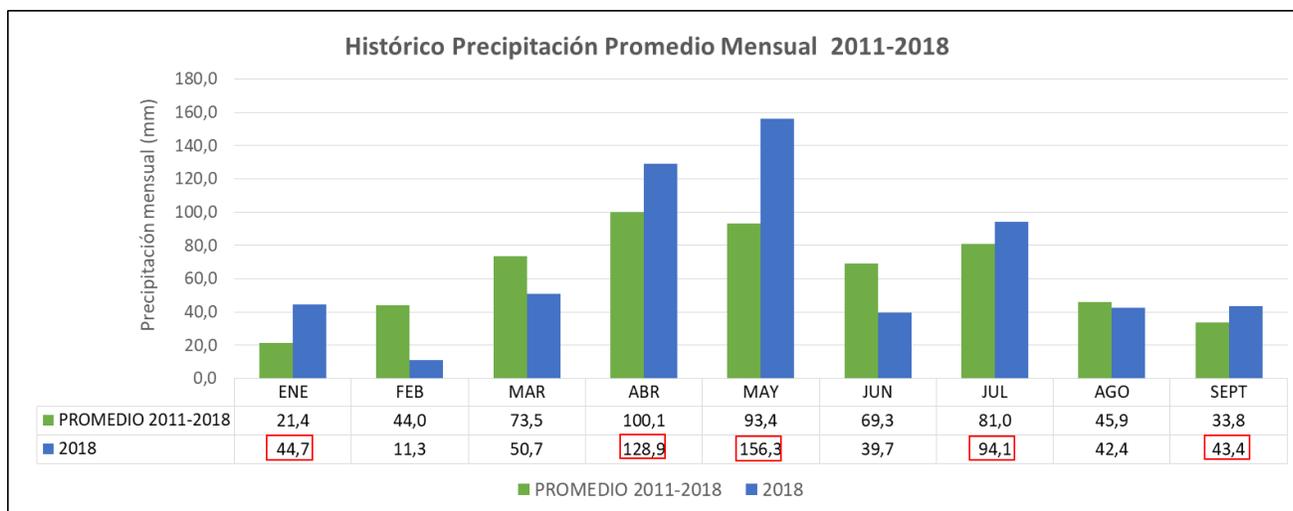
**Gráfica 6 Histórico Precipitación Promedio Mensual 2011-2018 vs Precipitación 2018**

En la **Gráfica 5** se presenta el promedio histórico de precipitación entre los años 2011 a 2018 y la precipitación mensual registrada en el año 2018.

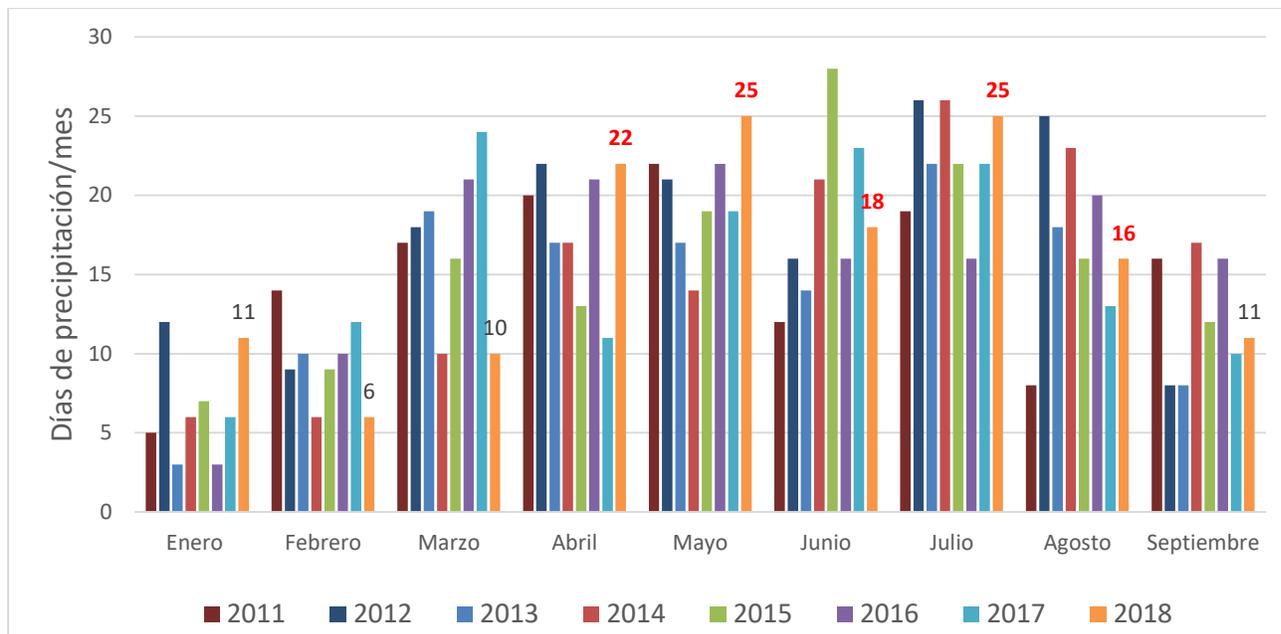
**Gráfica 7 Histórico días de precipitación en el mes (2011-2018)**

- ✓ De los nueve meses que han transcurrido en el año 2018, cinco de ellos ha llovido por encima del histórico promedio mensual (enero, abril, mayo, julio y septiembre de 2018), mientras que agosto

- ✓ Los meses de enero y mayo de 2018 son los meses de mayor precipitación desde el año 2011 con 44,7mm y 156,3mm respectivamente, entre tanto, septiembre estuvo muy cercano al máximo histórico.
- ✓ Durante el mes de julio llovió los 25 días del mes, mientras que en llovió 16 días del mes.
- ✓ La tendencia histórica de la precipitación anual a partir del año 2011, permite inferir que el año 2018 será más lluvioso que los años 2013 a 2017.

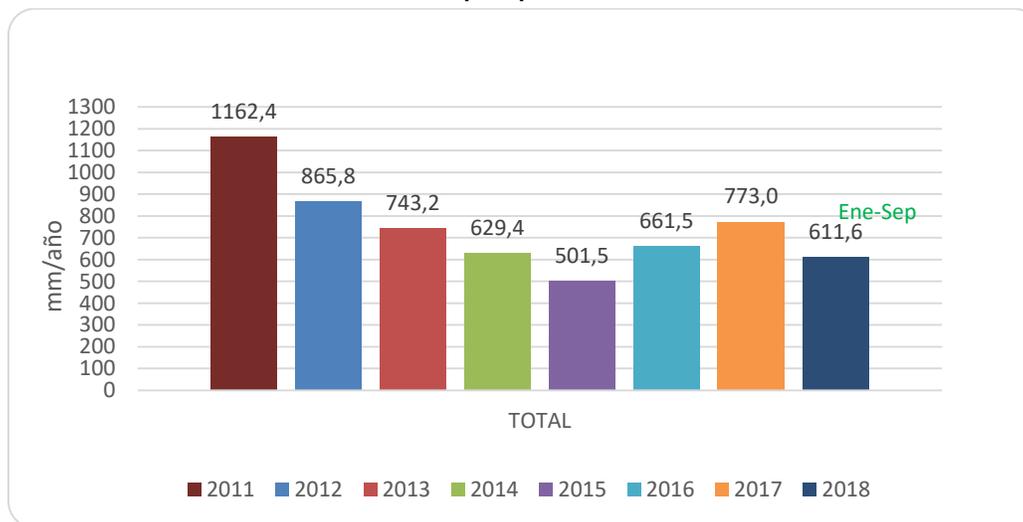
**Gráfica 8 Histórico precipitación anual 2011-2018**

Finalmente en la Gráfica 8 se presenta el histórico de precipitación anual entre los años 2011-2018

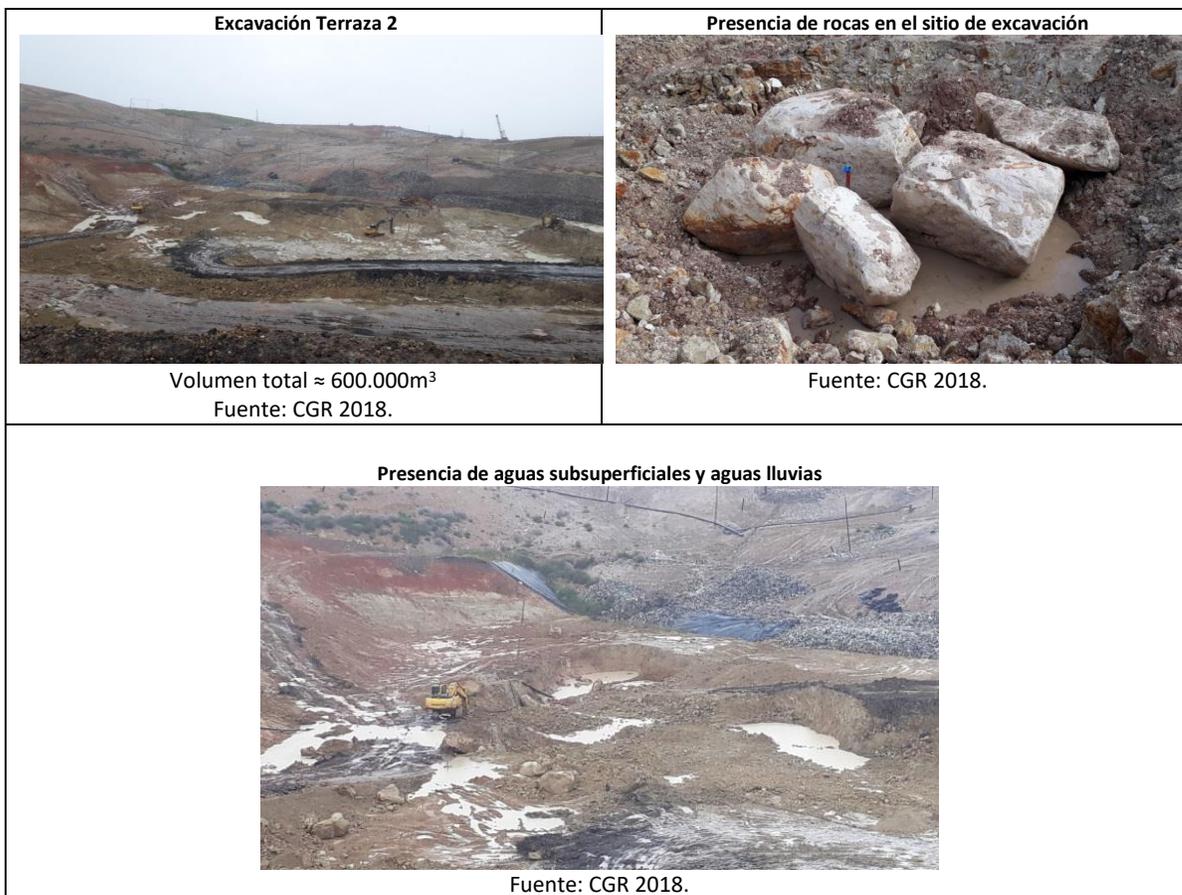
**Foto 15 Dificultades presentadas durante los movimientos de tierra de la Terraza 2**

- En los días que llueve, el acceso y salida de las volquetas a la Terraza 2 se dificulta debido a que el material de excavación es arcilla.
- Como es una excavación profunda, las rampas de salida se tornan resbalosas, situación que en ocasiones ha requerido de buldócer para ayudar a empujar las volquetas fuera de la terraza.
- La escorrentía que se infiltra en los suelos colindantes de las terrazas 3 y 4, incrementa el caudal de aguas subsuperficiales que arriba a la Terraza 2, saturando el material de excavación.
- En ocasiones se debe emplear retroexcavadora para apoyar el descargue de las volquetas en el acopio, debido a que la humedad de la arcilla hace que esta se pegue a los volcos.
- Las lluvias generan condiciones inseguras, que hasta tanto no se resuelvan durante la jornada, impiden el reinicio de las labores.

- ✓ Gran cantidad de suelo para excavar ( $\approx 600.000$  m<sup>3</sup>)
- ✓ Profundidad de excavación máxima 40 m
- ✓ Presencia de agua subsuperficial (Manejo de aguas)
- ✓ Suelo con presencia de rocas

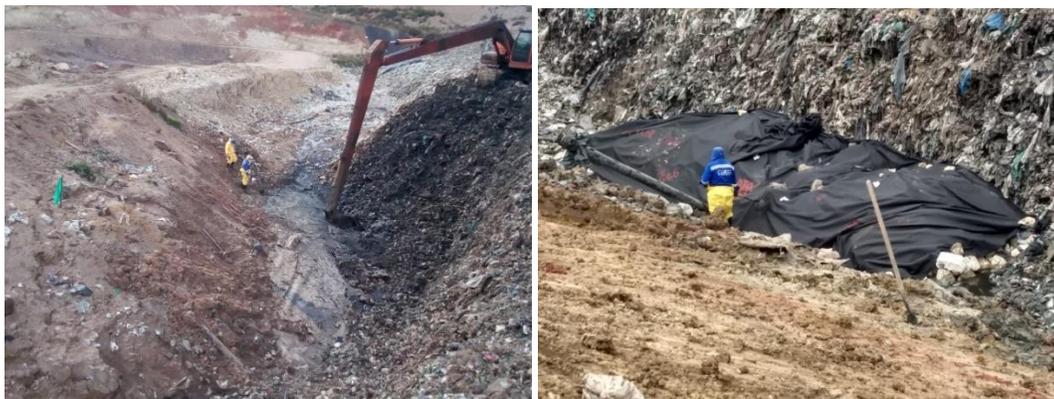
**Foto 16 Limpieza del talud y la geomembrana de la adecuación de la terraza 1C (izquierda) y construcción de filtro para el drenaje de los lixiviados existentes en los límites entre la terraza 1C y la 2**

Así mismo, gracias a tal actividad, se ha logrado avanzar en la impermeabilización del talud adyacente y correspondiente a la adecuación de la terraza 2, ya que la geomembrana nueva de ésta, debe ser empalmada a la geomembrana existente correspondiente a la adecuación de la terraza 1C.

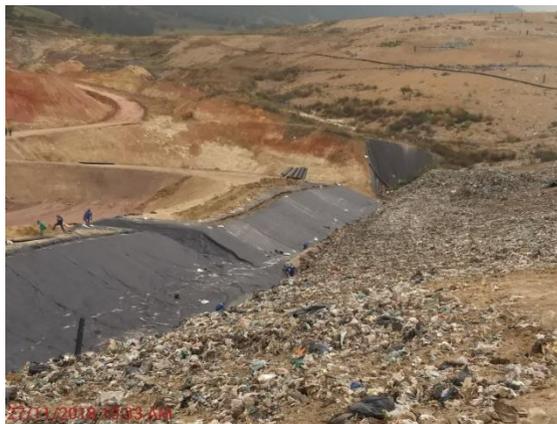
**Foto 17 Avance en la impermeabilización del talud de la terraza 2 adyacente a la adecuación de la terraza 1C**

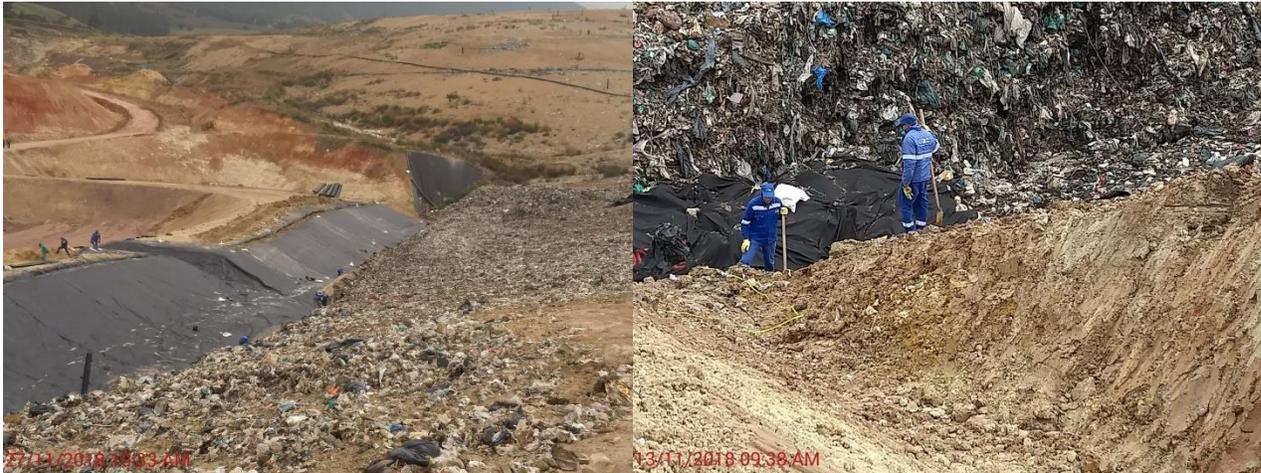
**Foto 18 Avance en la impermeabilización del talud de la terraza 2 adyacente a la adecuación de la terraza 1C (izquierda) y limpieza manual de la geomembrana existente de la adecuación de la terraza 1C para ser empalmada a la nueva que iba a ser instalada en el talud adyacente de la terraza 2 (derecha).**

- i. Búsqueda, recuperación y limpieza manual y mecánica de la geomembrana correspondiente a la impermeabilización de la adecuación de la terraza 1C.
- ii. Impermeabilización de talud colindante con la terraza 1C y perteneciente a la terraza 2 incluyendo el empalme con la geomembrana existente de la adecuación de la terraza 1C.

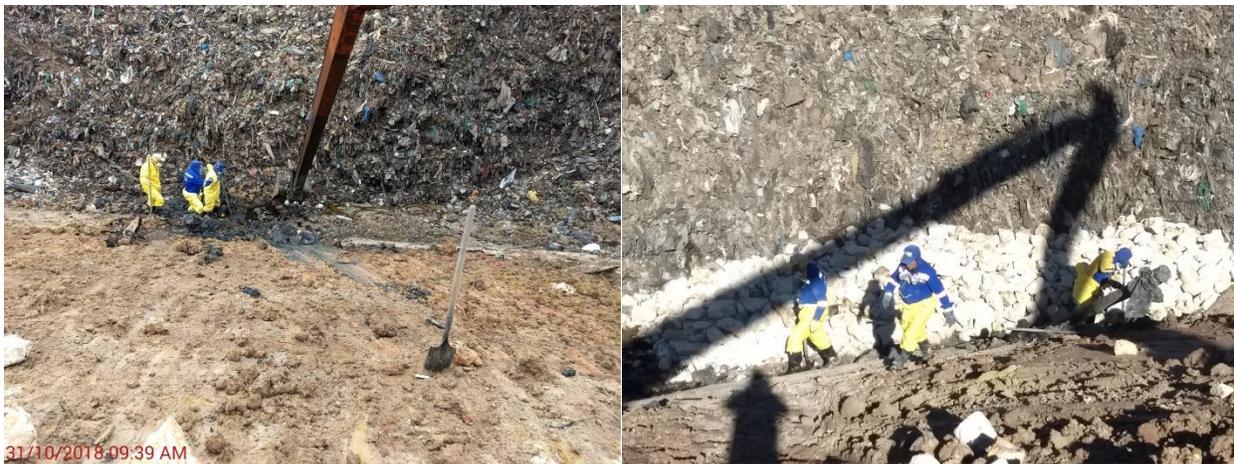
**Foto 19 Búsqueda, recuperación y limpieza manual y mecánica de la geomembrana existente de la adecuación de la terraza 1C (izquierda) y dado en piedra rajón de 10” para drenaje de lixiviados a través de filtro de limpieza de la adecuación de la terraza 1C recuperado (derecha).**

- i. Construcción de dado en piedra rajón de 10" y geotextil de 200 gr/m<sup>2</sup> sobre el filtro de limpieza de la terraza 1C ya destapado para evitar posibles taponamientos posteriores y garantizar el adecuado drenaje de los lixiviados que llegan a dicha zona debido a la configuración topográfica de la zona.
- ii. Continuo retiro de residuos sólidos sobrantes, producto de las excavaciones.
- iii. Continúa fumigación de los residuos sobrantes acopiados en la zona, mientras eran retirados para control de vectores.
- iv. Continúo exparcimiento de cal sobre residuos sobrantes para control de vectores.

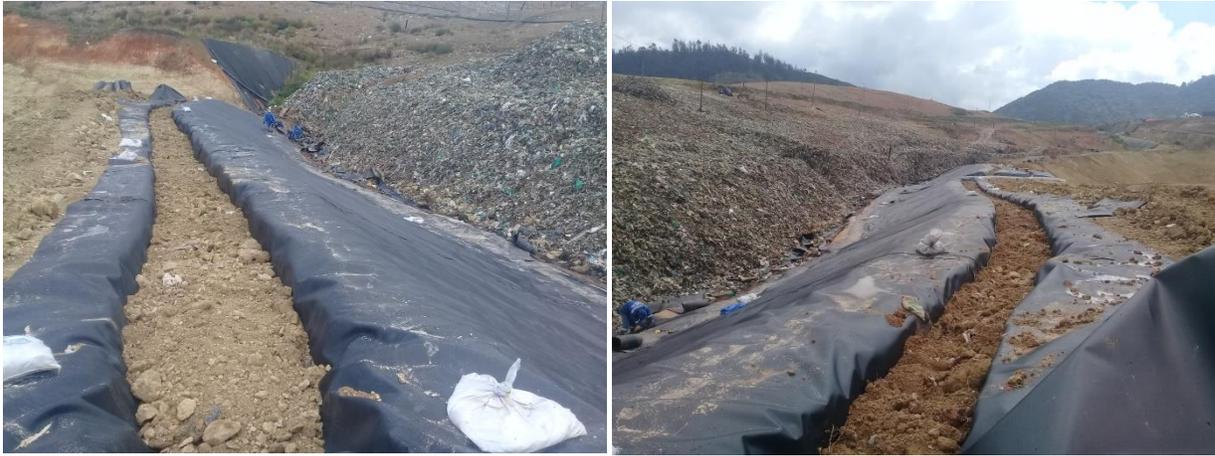
**Foto 20 Avance en la impermeabilización del talud de la terraza 2 adyacente a la adecuación de la terraza 1C.**

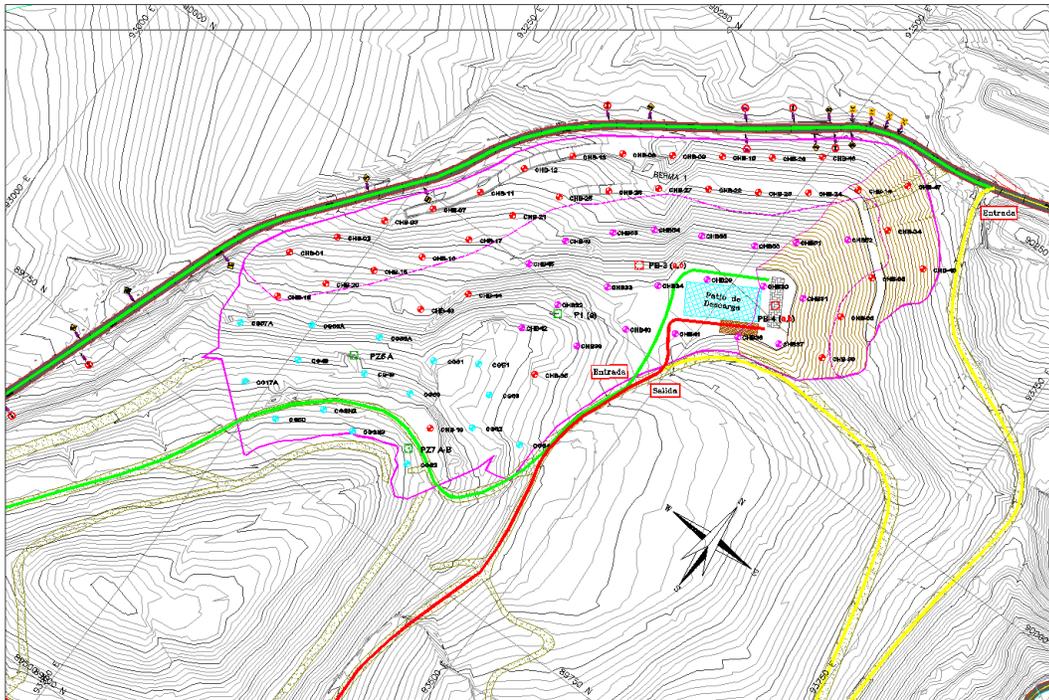
**Figura 9 Secuencia de llenado 04 de septiembre a 15 de septiembre**

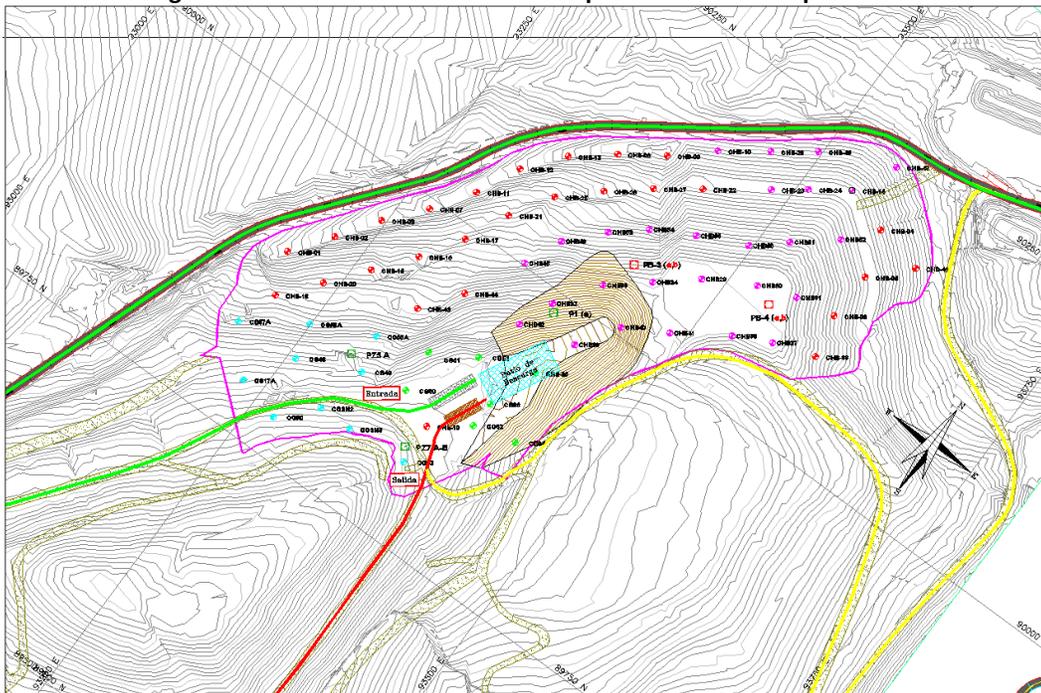
**Figura 10 Secuencia de llenado 15 de septiembre a 24 de septiembre**

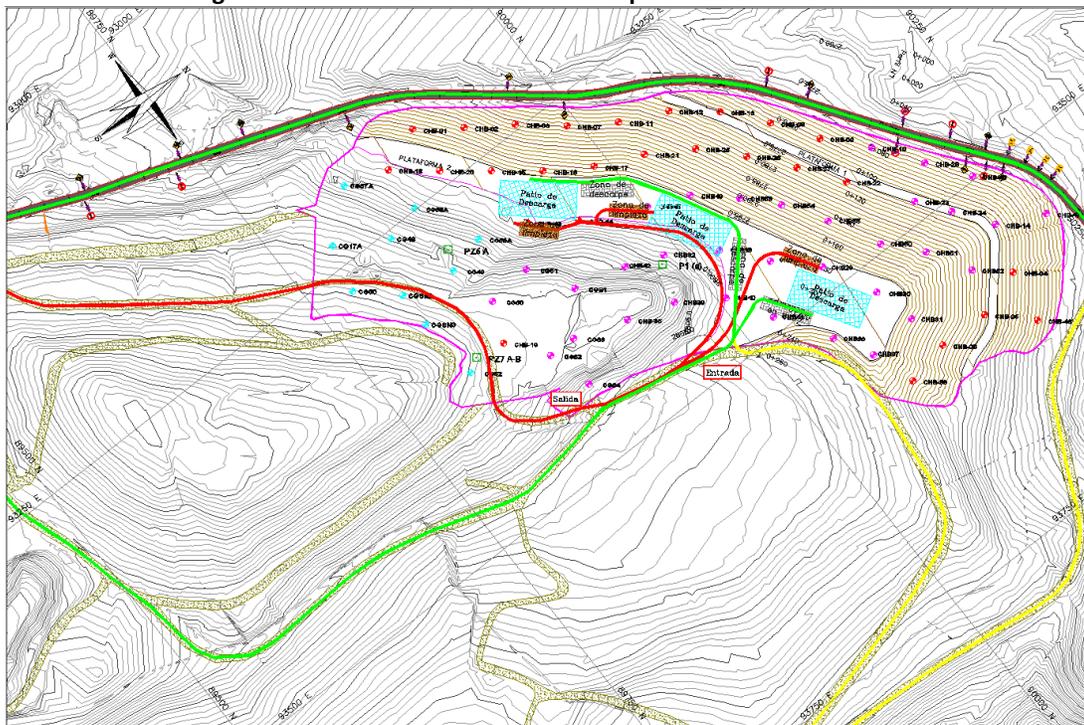
**Figura 11 Secuencia de llenado 24 de septiembre a 26 de octubre**

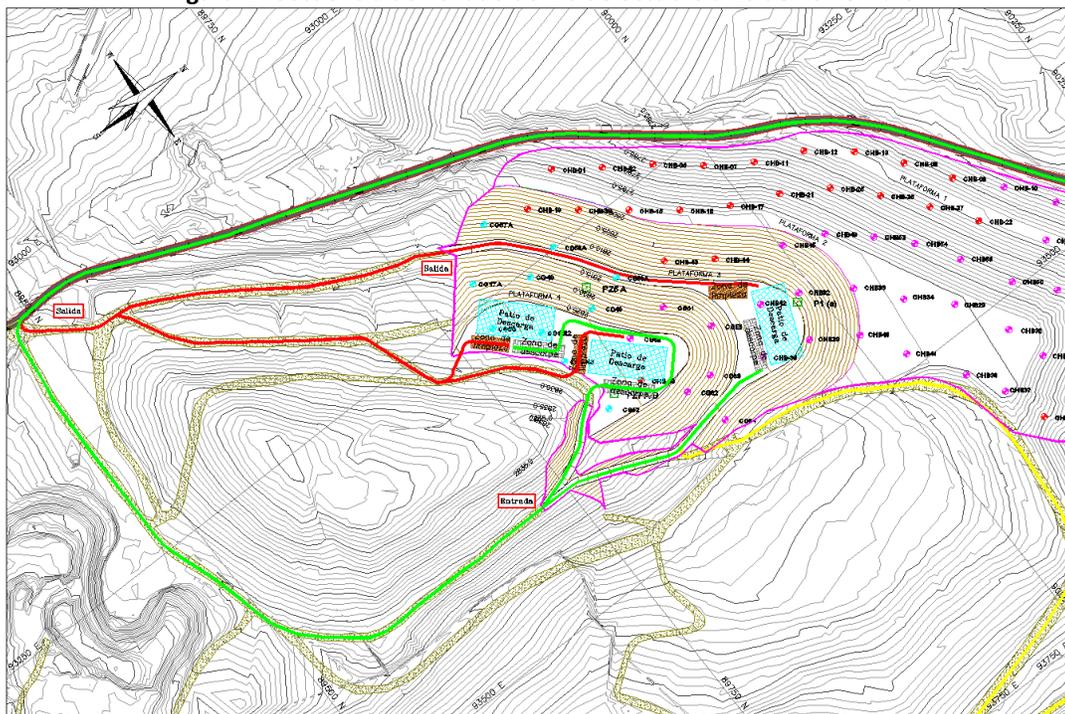
**Figura 12 Secuencia de llenado del 26 de octubre a 16 de noviembre**

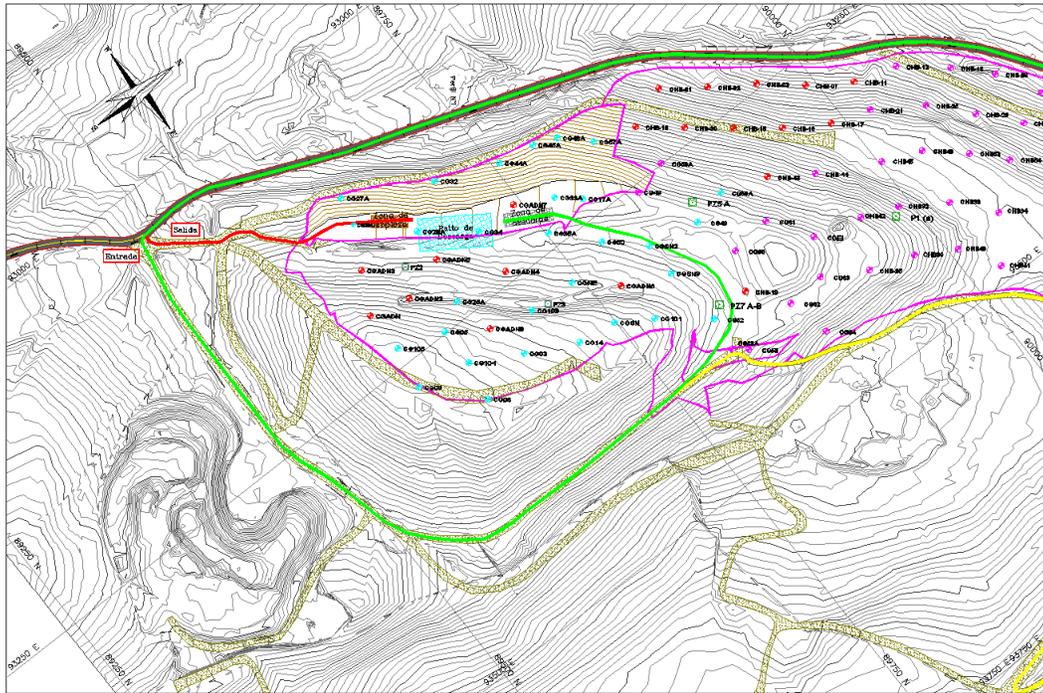
**Figura 13 Secuencia de llenado del 16 al 21 de noviembre**

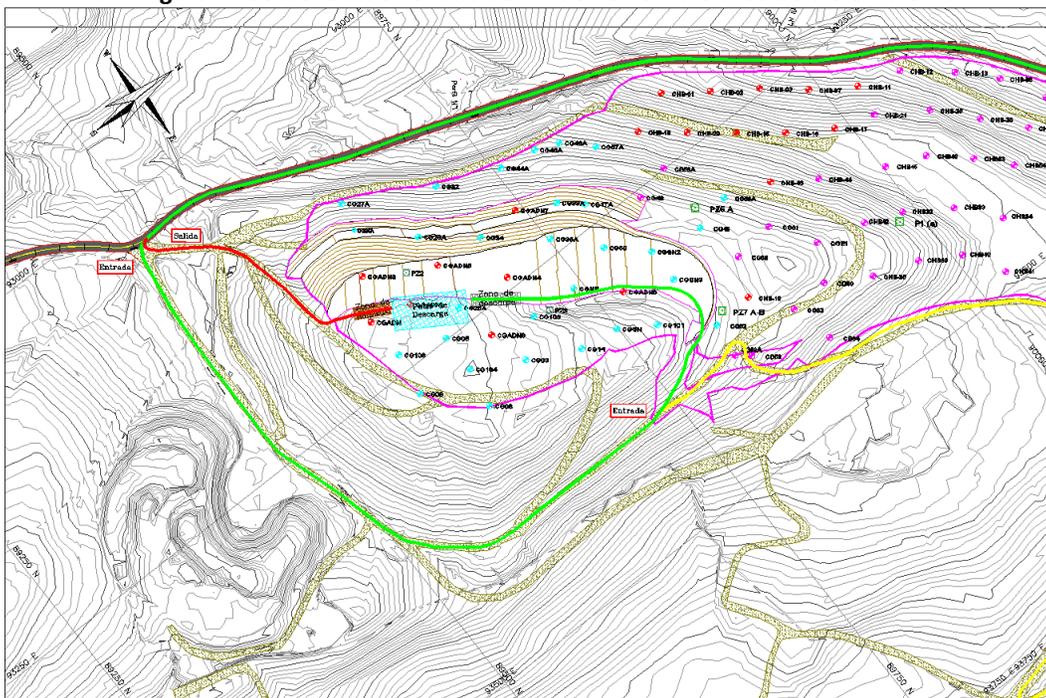
**Figura 14 Secuencia de llenado del 21 de noviembre al 03 de diciembre**

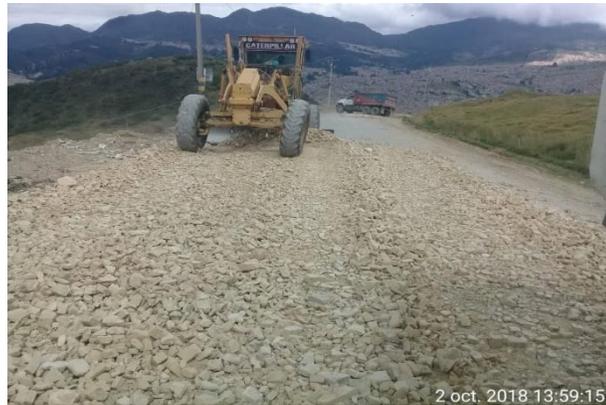
Foto 22 Mantenimiento de vía de ingreso al frente de descargue en la zona de contingencia de Biosólidos (izquierda).

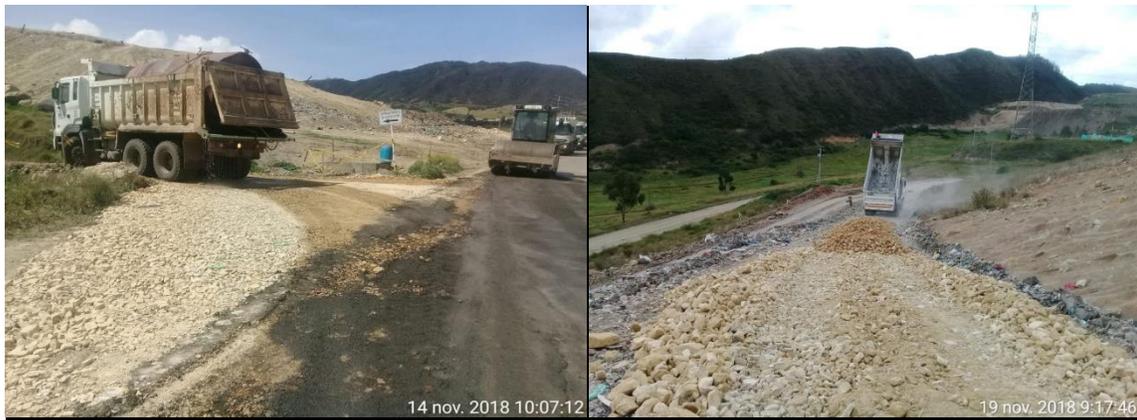
Foto 23 Mantenimiento de vía de acceso (izquierda) y de salida (derecha) del frente de disposición.

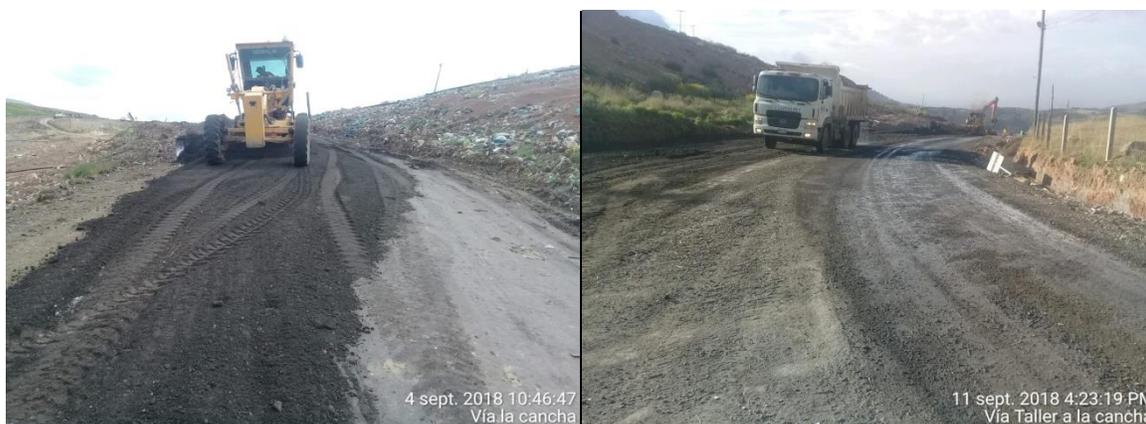
**Foto 24 Mantenimiento de vías operativas entre la terraza 2 y los diferentes destinos de la arcilla extraída.**

En total el consumo de material utilizado para el mejoramiento y el mantenimiento de las bermas y vías operativas durante el periodo del mes de Septiembre del 2018, fue de 928 m3 de triturado en piedra rajón de 4" a 6".

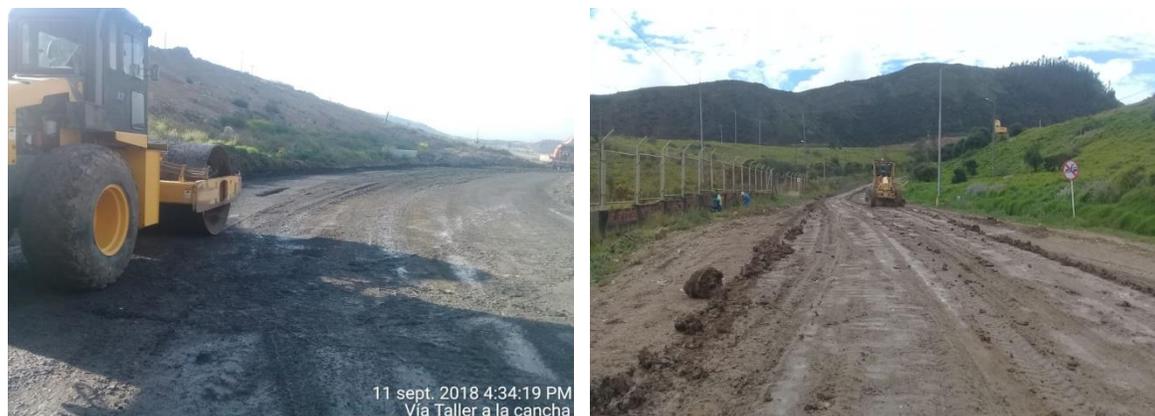
**Foto 25 Mantenimiento de vía operativa del taller de Zona VII (izquierda) y sector de la planta de Biogas (derecha).**

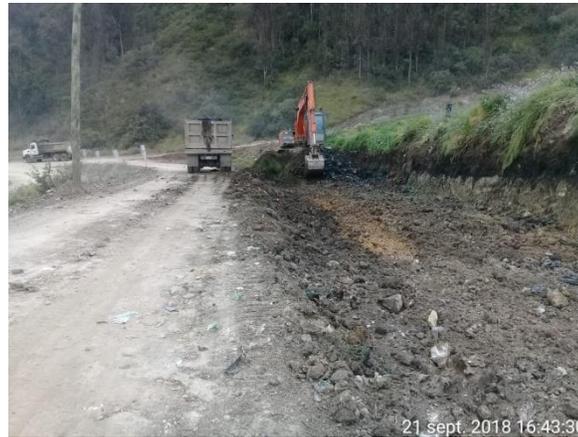
**Foto 26 Ampliación del ancho de las vías operativas.**

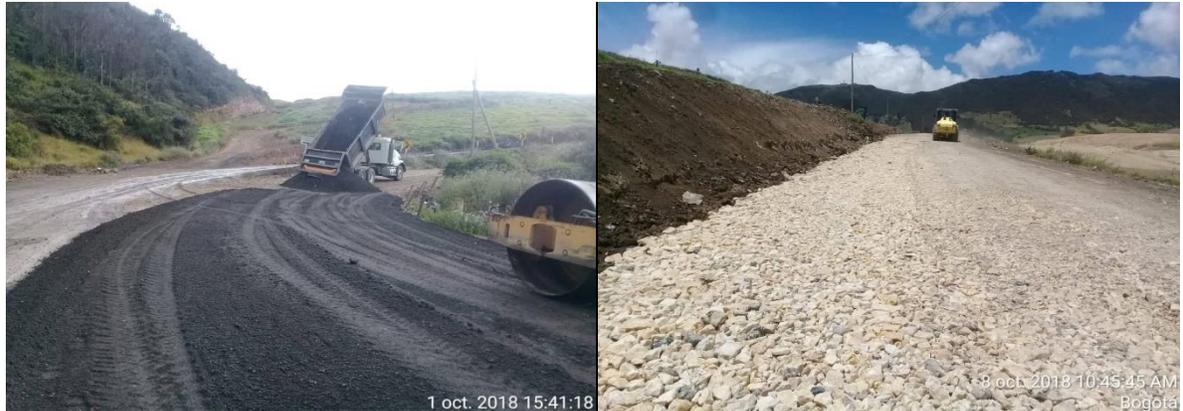
**Foto 27 Mantenimiento de vías operativas entre la terraza 2 y el Acopio 1.**

En total el consumo de material utilizado para el mejoramiento y el mantenimiento de las bermas y vías operativas durante el periodo del mes de Octubre del 2018, fue de 2380 m3 de triturado en piedra rajón de 4” a 6” y 32 m3 de recebo común.

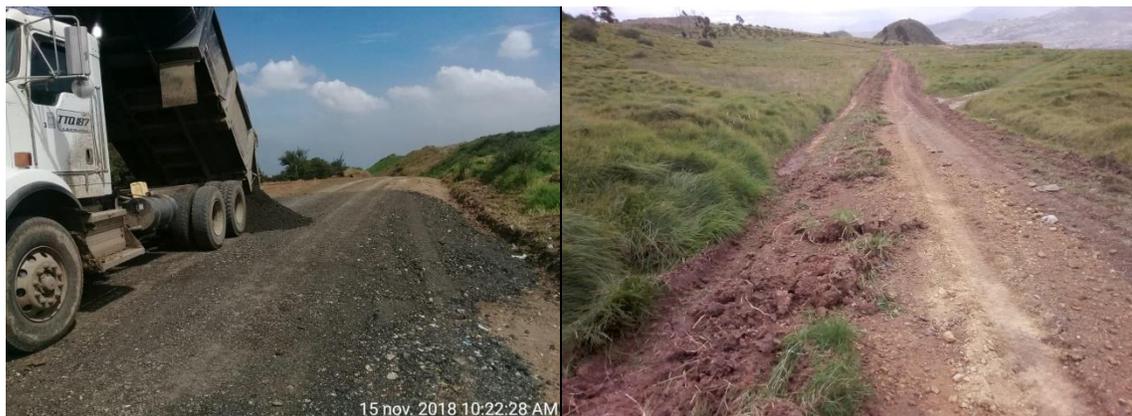
**Foto 28 Mantenimiento de vía Puente Tierra con material de fresado (izquierda) y mantenimiento de bermas en Zona II – Área 1 (derecha).**

Con respecto a las bermas de las zonas cerradas, durante este periodo fueron intervenidas las bermas correspondientes a Zona I – Área 1, Zona I – Área 2 y Zona II – Área 1. Adicionalmente, fue intervenido el acceso a la zona de amortiguamiento para habilitar el ingreso de vehículos que están dando apoyo al tema del traslado y trasplatación de árboles desde la terraza 3 de Optimización Fase II y otros. De otro lado, se procedió a intervenir la vía de Puente Tierra, la cual fue objeto de trabajos de ampliación del ancho de la calzada y mejorada utilizando material de fresado de carpeta asfáltica.
