<p>Centro de Gerenciamiento de Residuos Doña Juana S.A.</p>	<b>GE. GESTIÓN ESTRATÉGICA</b>		
	<b>INFORME TRIMESTRAL – ACUERDO DE GESTIÓN</b>		
	INF. 01>	Versión No. 1	Fecha: 2018/12/05

# INFORME TRIMESTRAL ACUERDO DE GESTIÓN

Centro de Gerenciamiento de Residuos Doña Juana S.A. E.S.P  
Av. Boyacá Km. 5 vía al Llano /Calle73 N. 7-31 Tel: 3848830

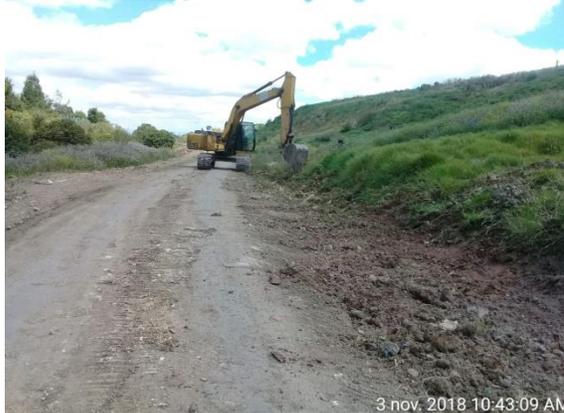
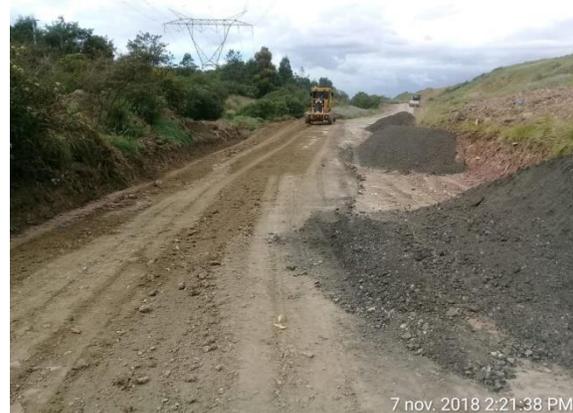
**Foto 29 Ampliación del ancho de la vía operativa en el sector de Puente Tierra.**

Con respecto a las bermas de las zonas cerradas, durante este periodo fueron intervenidas las bermas correspondientes a Zona I – Área 1, Zona I – Área 2 y Zona II – Área 1. Adicionalmente, fue intervenido el acceso a la zona de amortiguamiento para habilitar el ingreso de vehículos que están dando apoyo al tema del traslado y trasplatación de árboles desde la terraza 3 de Optimización Fase II y otros. De otro lado, se procedió a intervenir la vía de Puente Tierra, la cual fue objeto de trabajos de ampliación del ancho de la calzada y mejorada utilizando material de fresado de carpeta asfáltica.

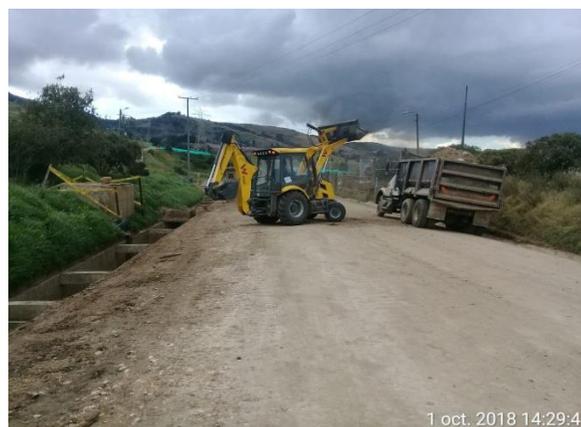
**Foto 30 Retrocargador y volqueta doble troque alquilados como apoyo a labores de mantenimiento de vías operativas.**

Para el mantenimiento de las vías operativas, durante el todo el periodo trimestral de Septiembre a Noviembre del 2018, se contó con la disponibilidad de dos motoniveladoras, dos vibrocompactadores y dos retrocargadores, una propia y una alquilada de cada una de tales máquinas. Así mismo, durante todo el periodo se dispuso de un buldozer D6, una retroexcavadora 120 y dos volquetas doble troque para estas actividades.

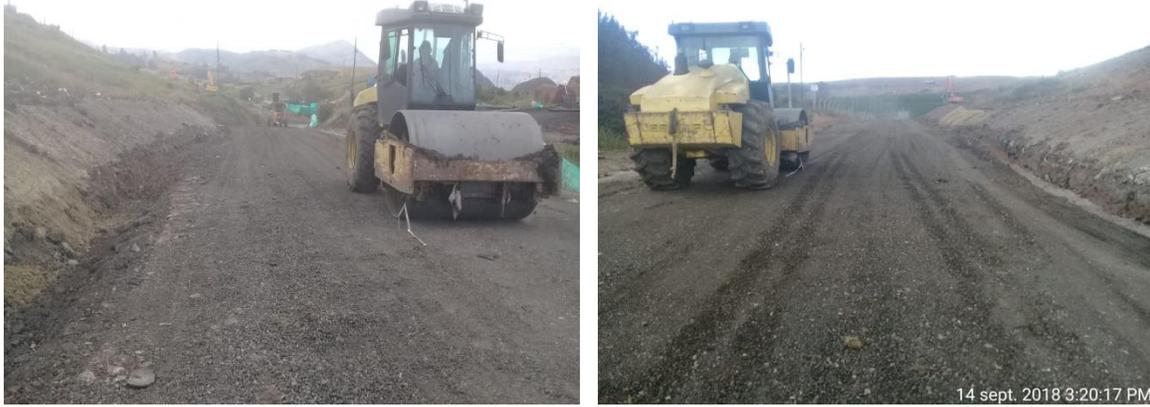
**Foto 31 Vibrocompactador alquilado para el mantenimiento de las vías operativas.**

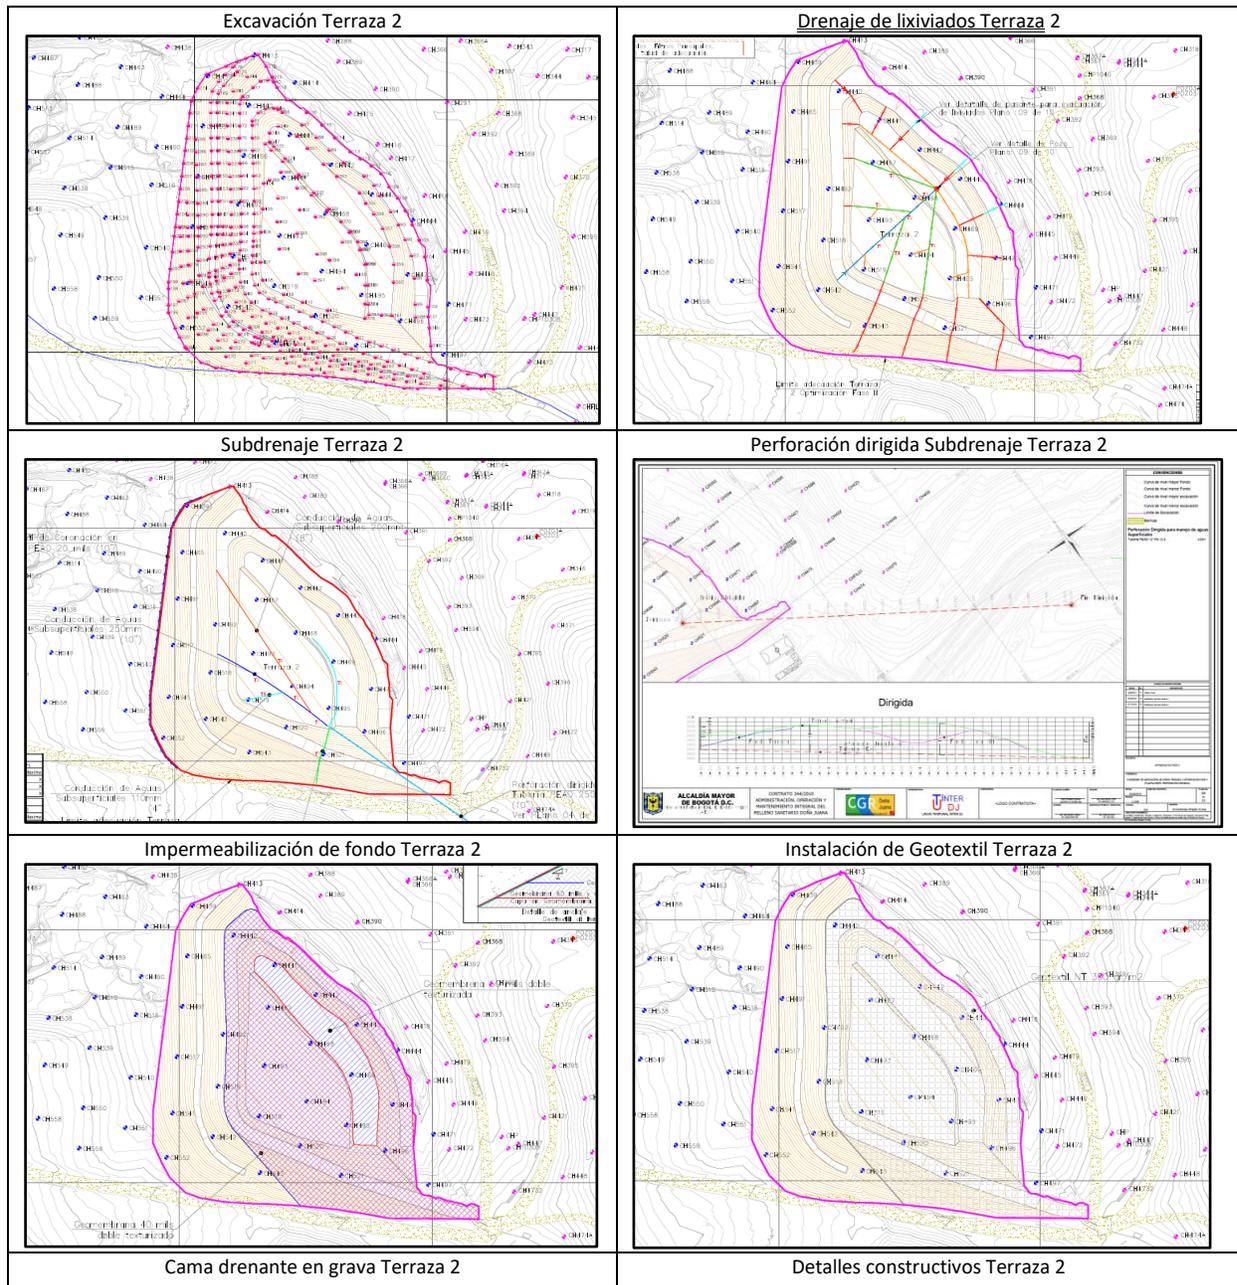
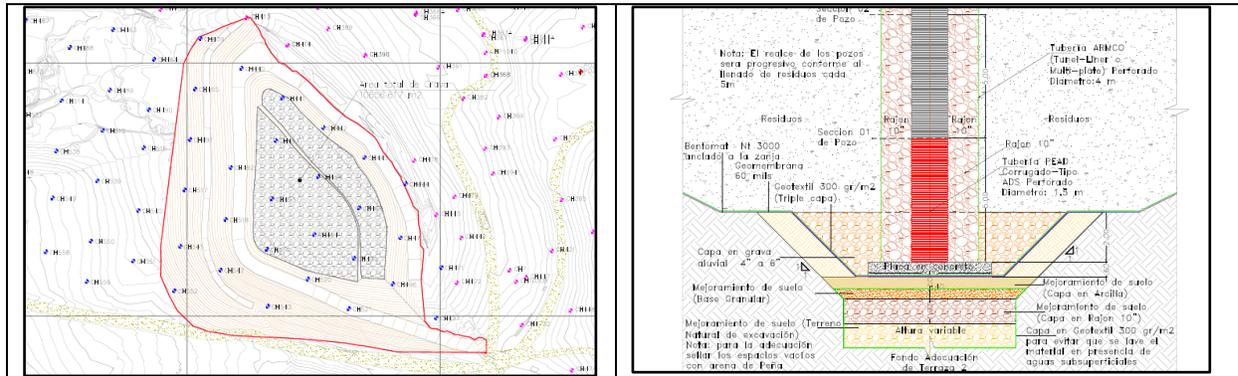
**Figura 16 Actualización Planos de Diseño Terraza 2**

En las siguientes imágenes se presentan los planos de diseño actualizados a la fecha y que forman parte del Reglamento Operativo en actualización. Esta información se encuentra contenida en archivos DWG y PDF en el **Anexo 18: Actualización Reglamento Operativo**.

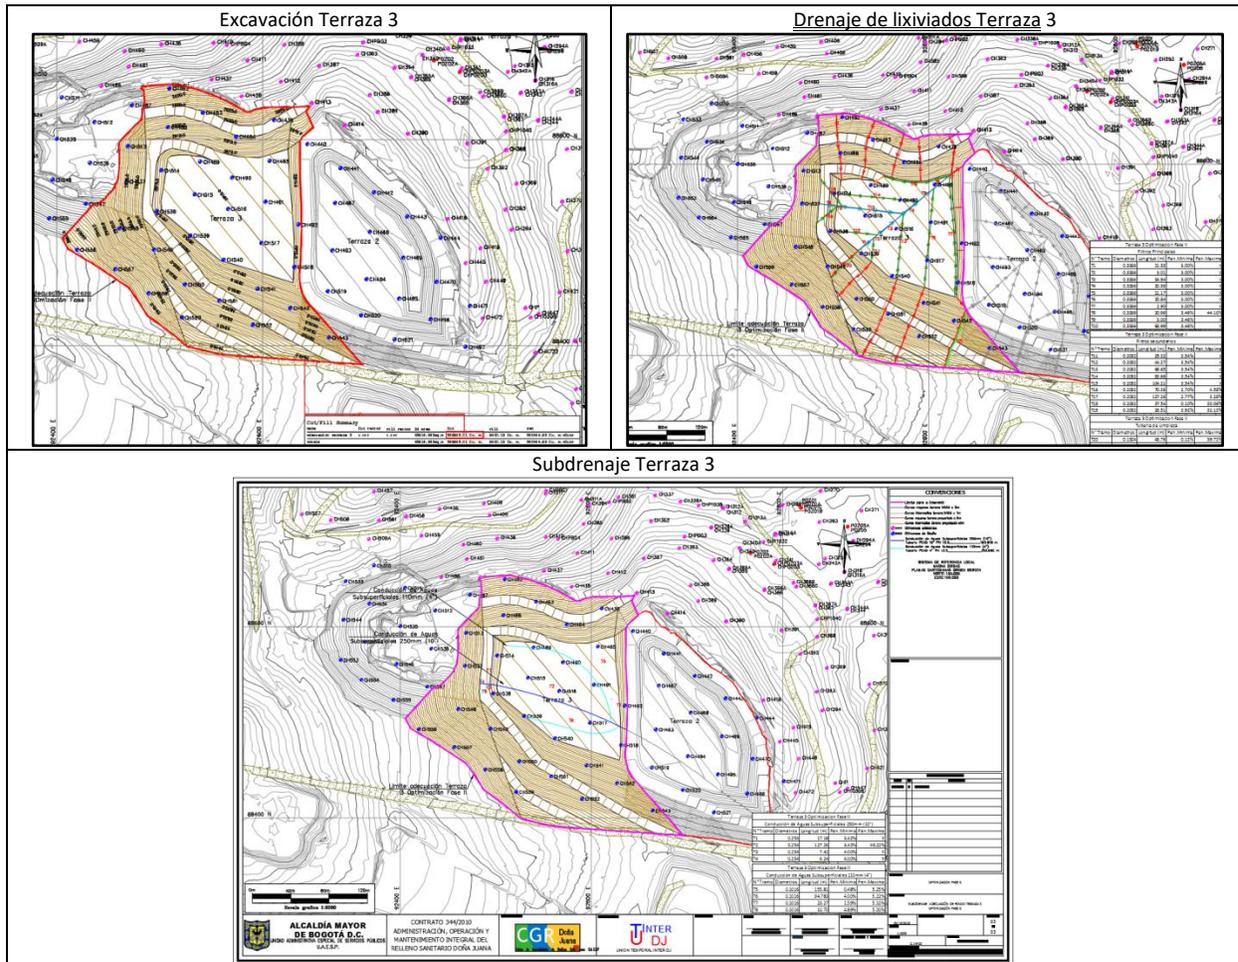
**Figura 17 Actualización Planos de Diseño Terraza 3**

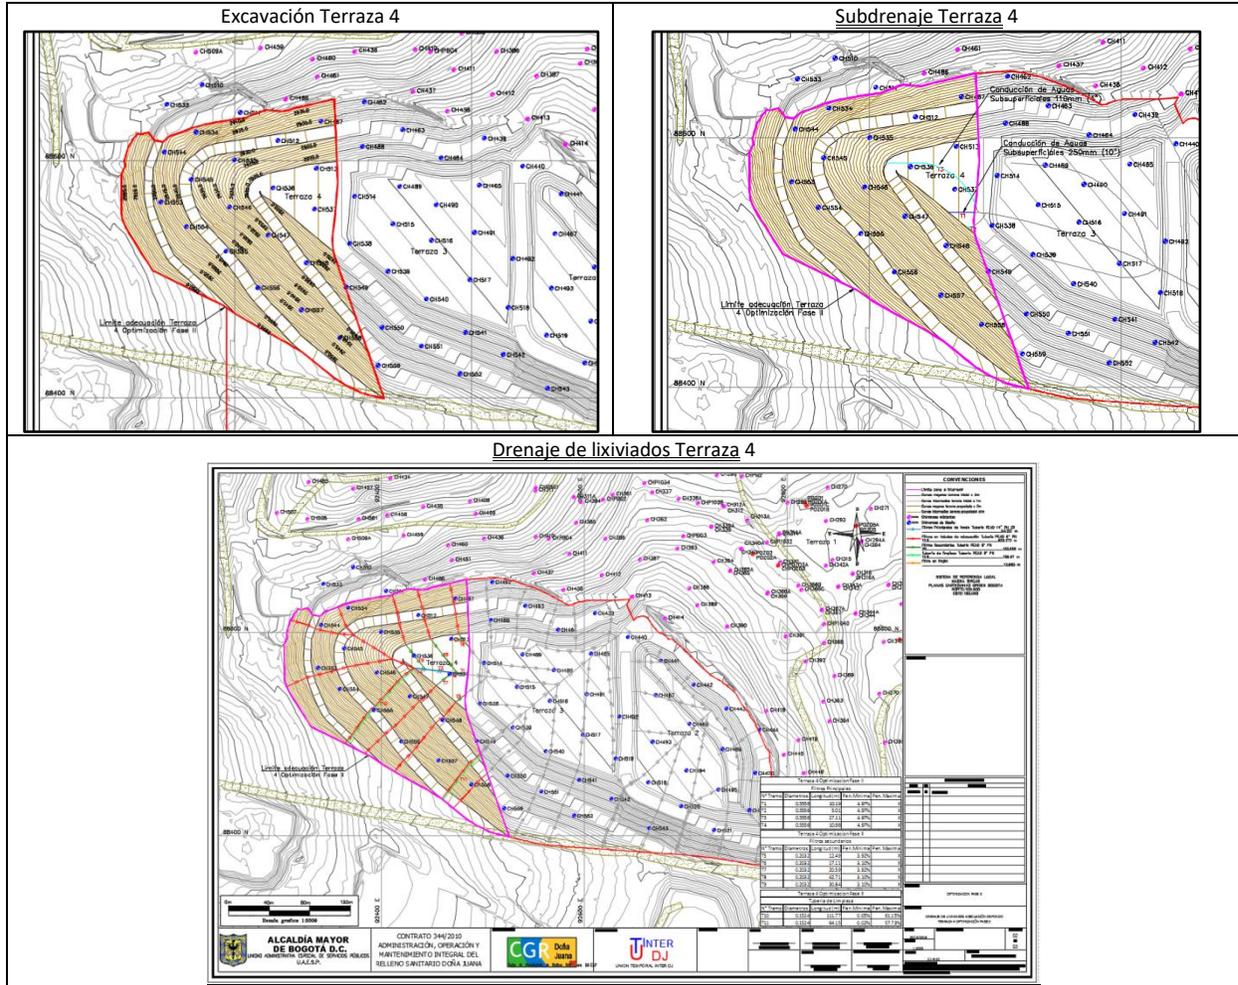
**Figura 18 Actualización Planos de Diseño Terraza 4**

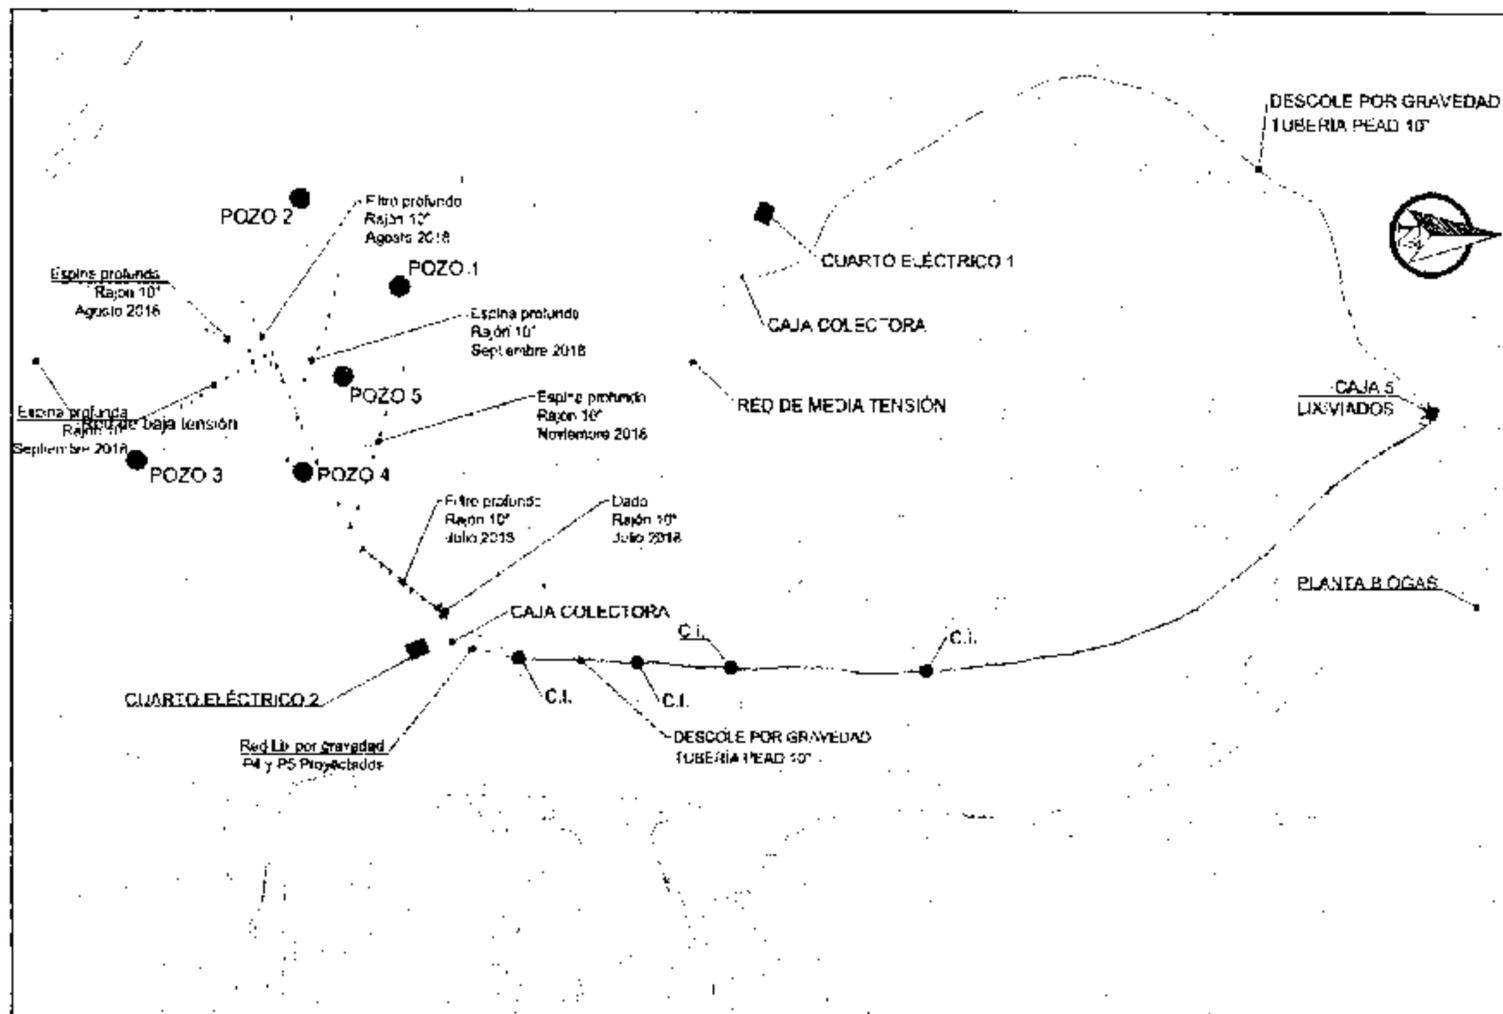
**Figura 3 Localización filtros profundos y red de descoles construidos a la fecha, Noviembre 2018**

**Figura 3 Localización filtros profundos y red de descoles construidos a la fecha, Noviembre 2018**

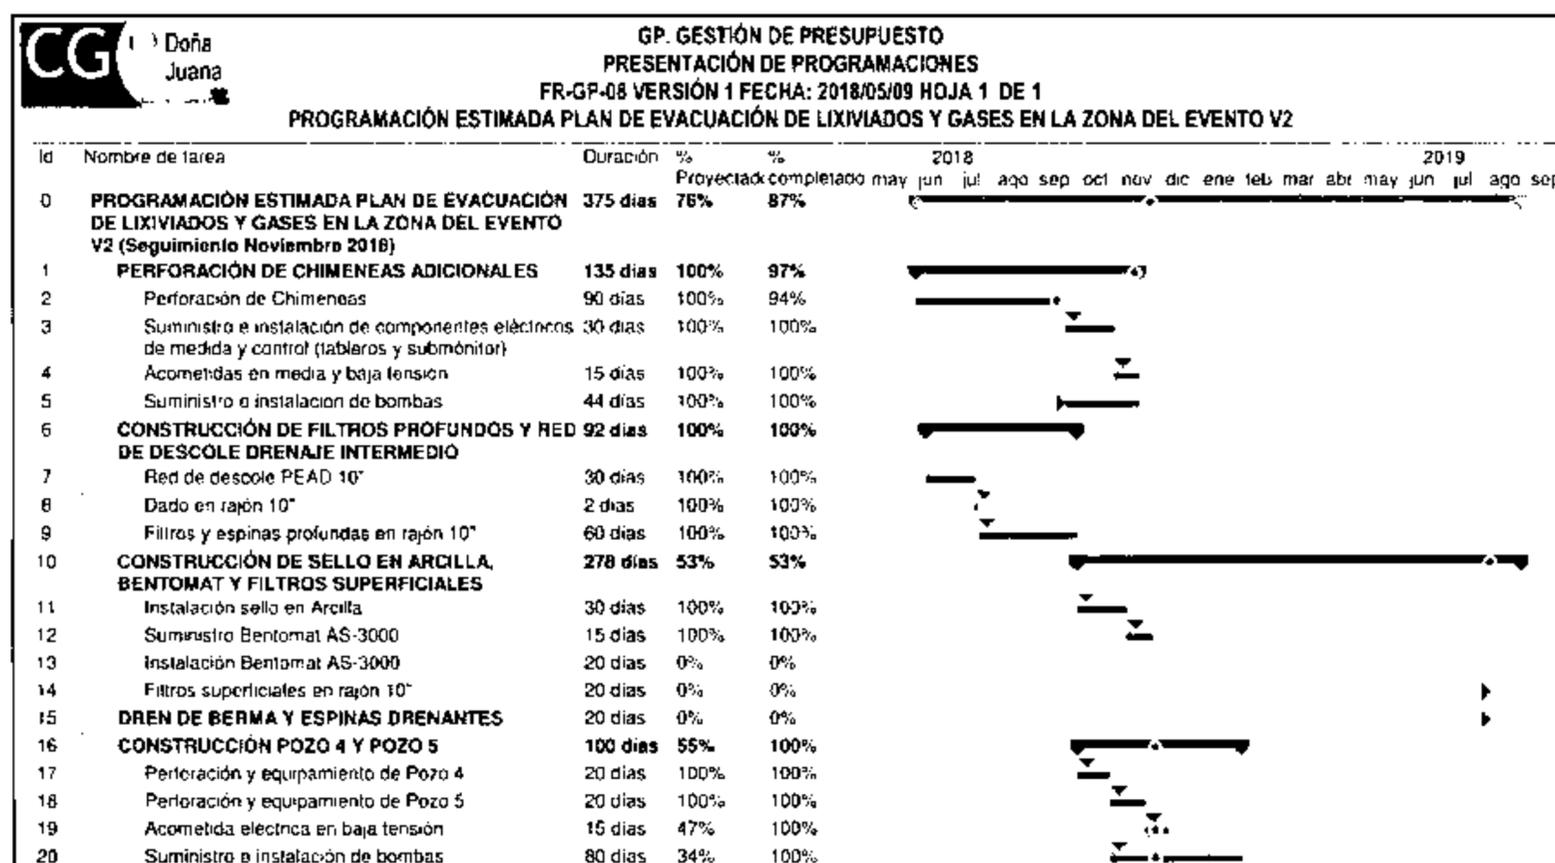
**Gráfica 4 Seguimiento a la reprogramación estimada Plan de Evacuación de Lixiviados y Gases**

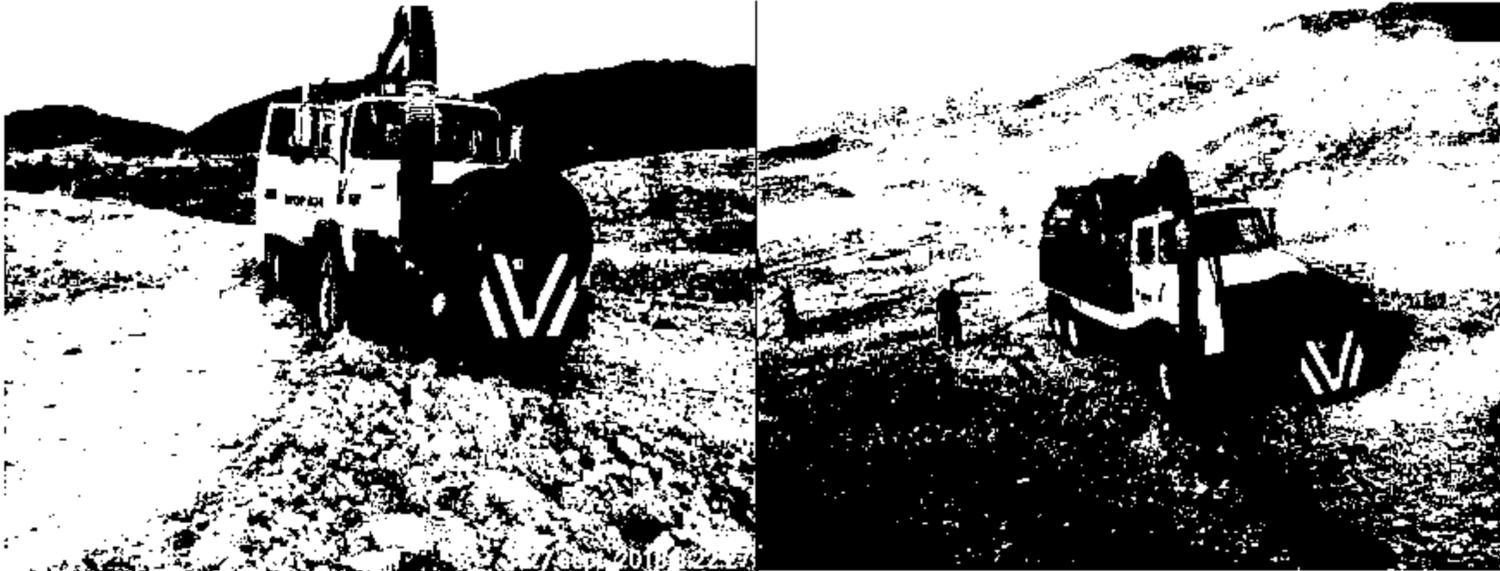
Foto 9 Limpieza de Pozo PB-4 (izquierda) y CH 1042 (derecha) con equipo de succión

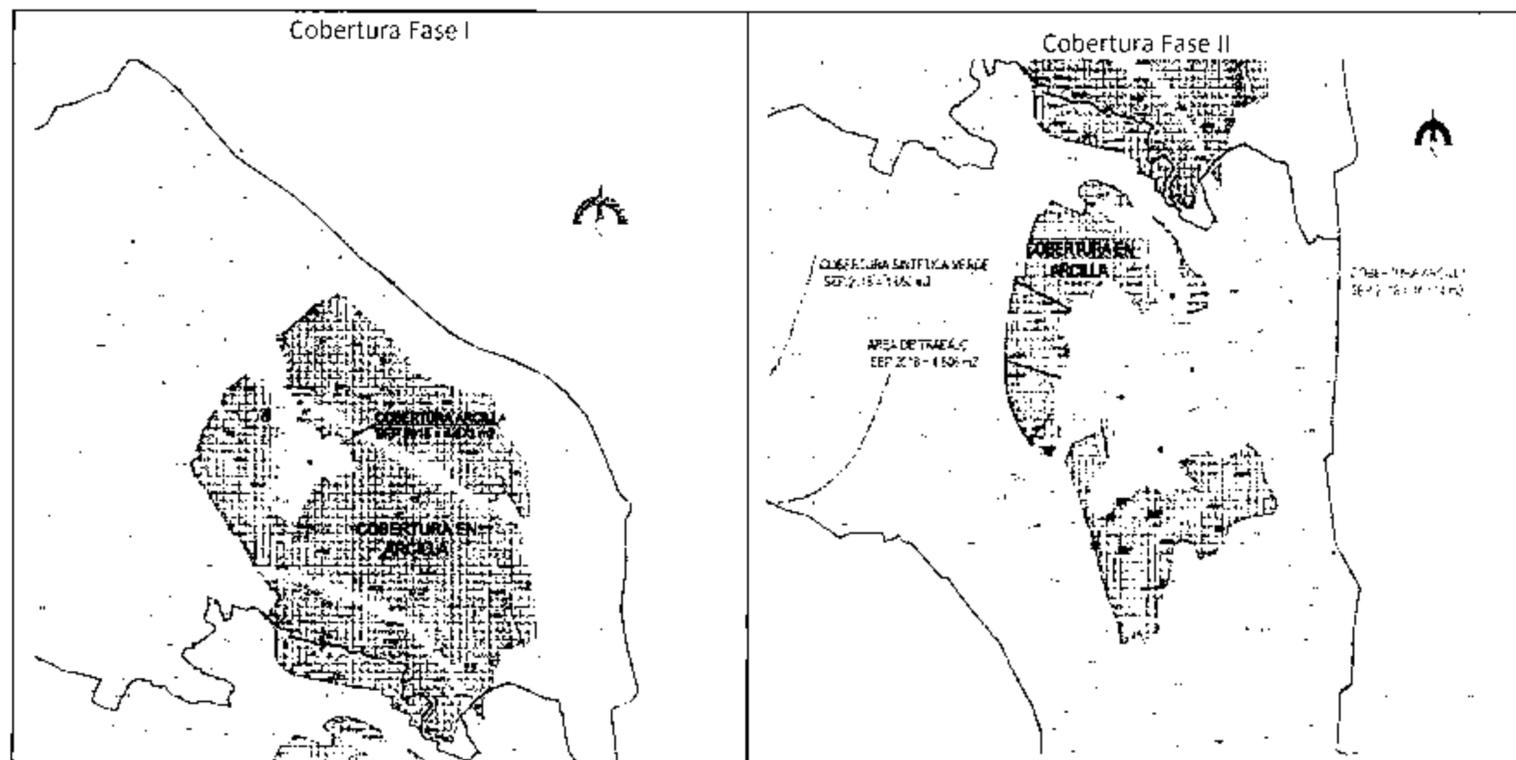
**Figura 4 Cobertura de residuos con arcilla Fase I y Fase II, mes Septiembre 2018**

En el **Anexo 5 Cobertura Adecuada de Residuos**, se adjuntan los siguientes planos de cobertura en formato PDF y DWG, para los meses septiembre y octubre 2018, mes en el cual se finalizó la cobertura en arcilla de los residuos expuestos en la zona de Plan de Acción Auto CAR 434 de 2017:

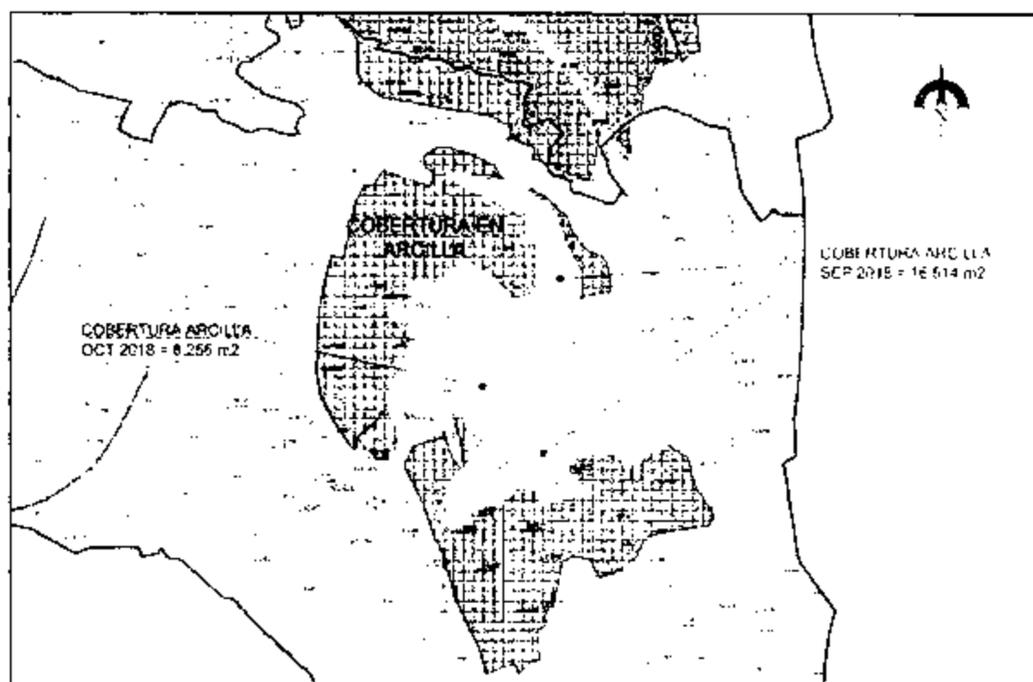
Figura 5 Cobertura de residuos con arcilla Fase II, mes Octubre 2018

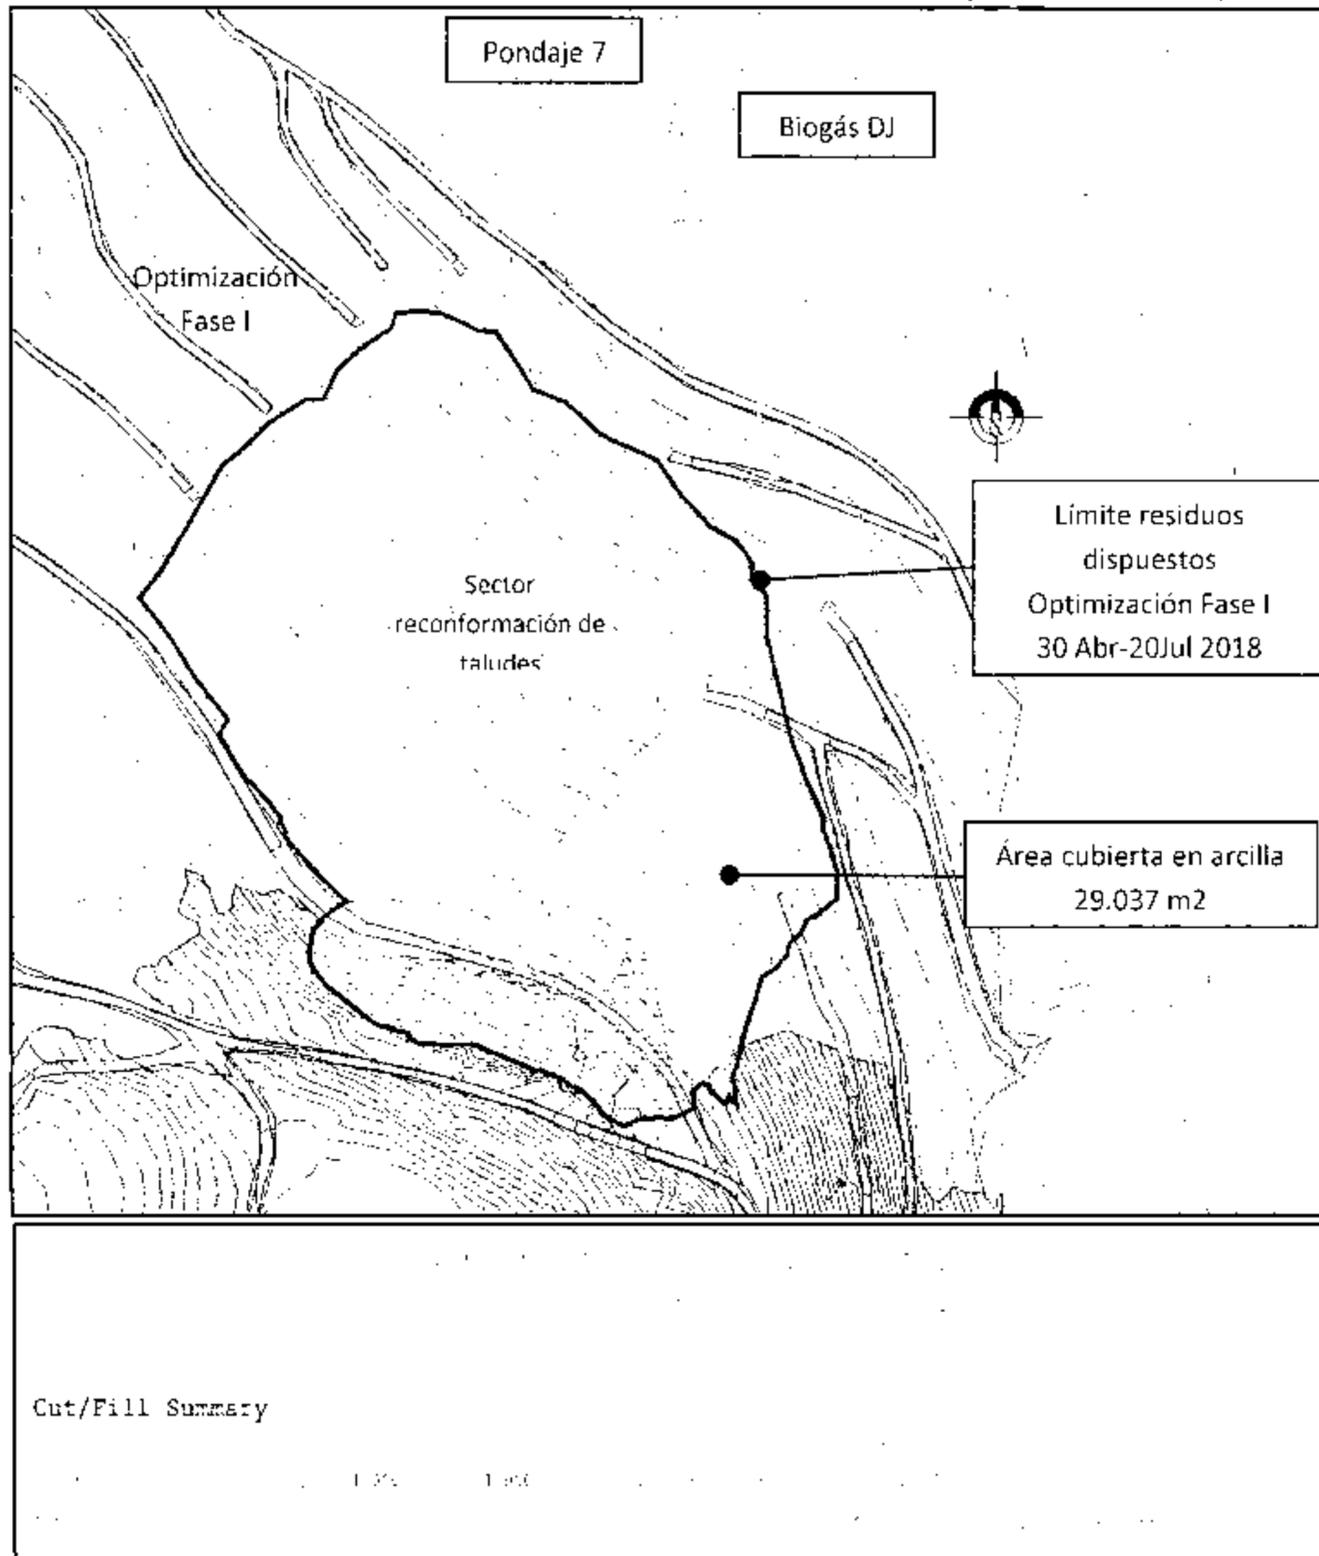
Figura 6 Volumen de residuos dispuestos Reconfiguración de Taludes Optimización Fase I, 31-07-2018

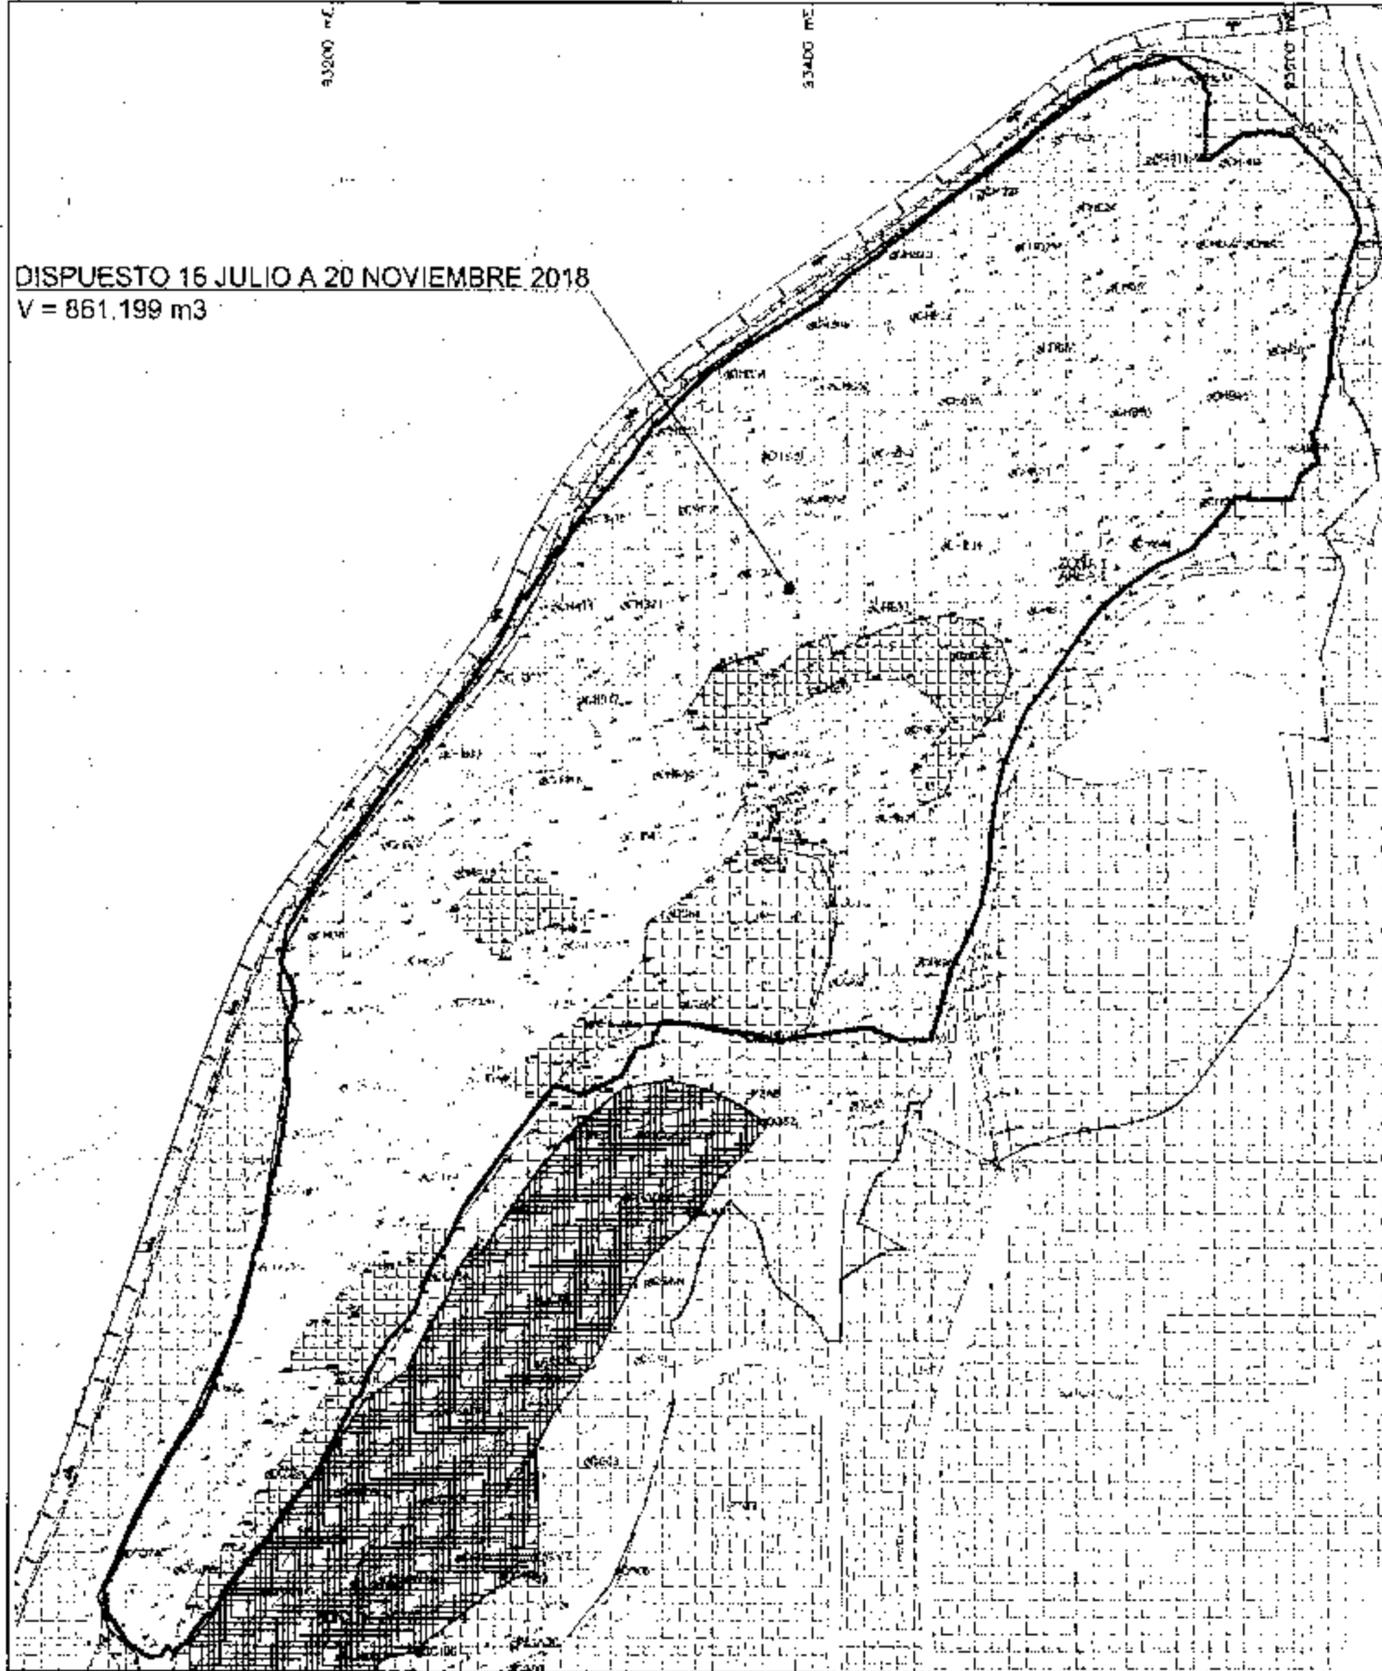
Figura 7 Volumen de residuos dispuestos Zona de Contingencia Biosólidos al 20-11-2018

Capacidad Zona de Contingencia (m3)	Volumen dispuesto al 20 Noviembre 2018 (m3)	Volumen remanente Zona de Contingencia al Volumen dispuesto al 20 Noviembre 2018 (m3)	Densidad Topográfica Promedio 2018 (ton/m3)	Capacidad Remanente Zona de Contingencia al Volumen dispuesto al 20 Noviembre 2018 (ton)	Toneladas promedio dispuestas en el frente de descargue 2018 (ton/día)	Número Días Remanentes Zona de Contingencia	Fecha estimada ocupación total Zona de Contingencia	% ocupación Zona de Contingencia
1.561.922	861.199	700.723	1,02	759.584	7.049	108	8-mar-19	55%

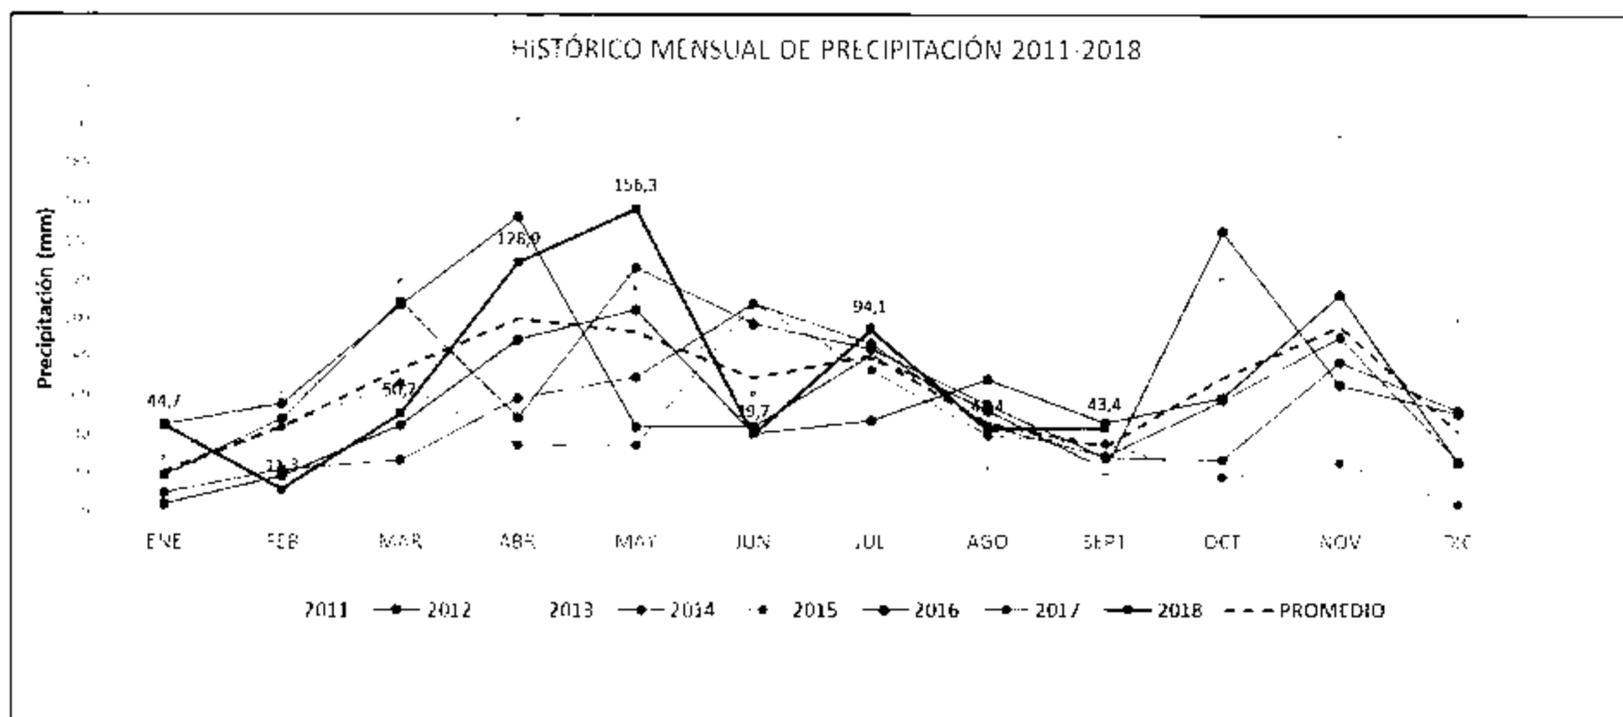
En la Gráfica 5 se presenta el consolidado histórico de precipitación entre los años 2011 a 2018:

**Gráfica 5 Consolidado Histórico de Precipitación Mensual 2011-2018**

- ✓ De los nueve meses que han transcurrido en el año 2018, cinco de ellos ha llovido por encima del histórico promedio mensual (enero, abril, mayo, julio y septiembre de 2018), mientras que agosto

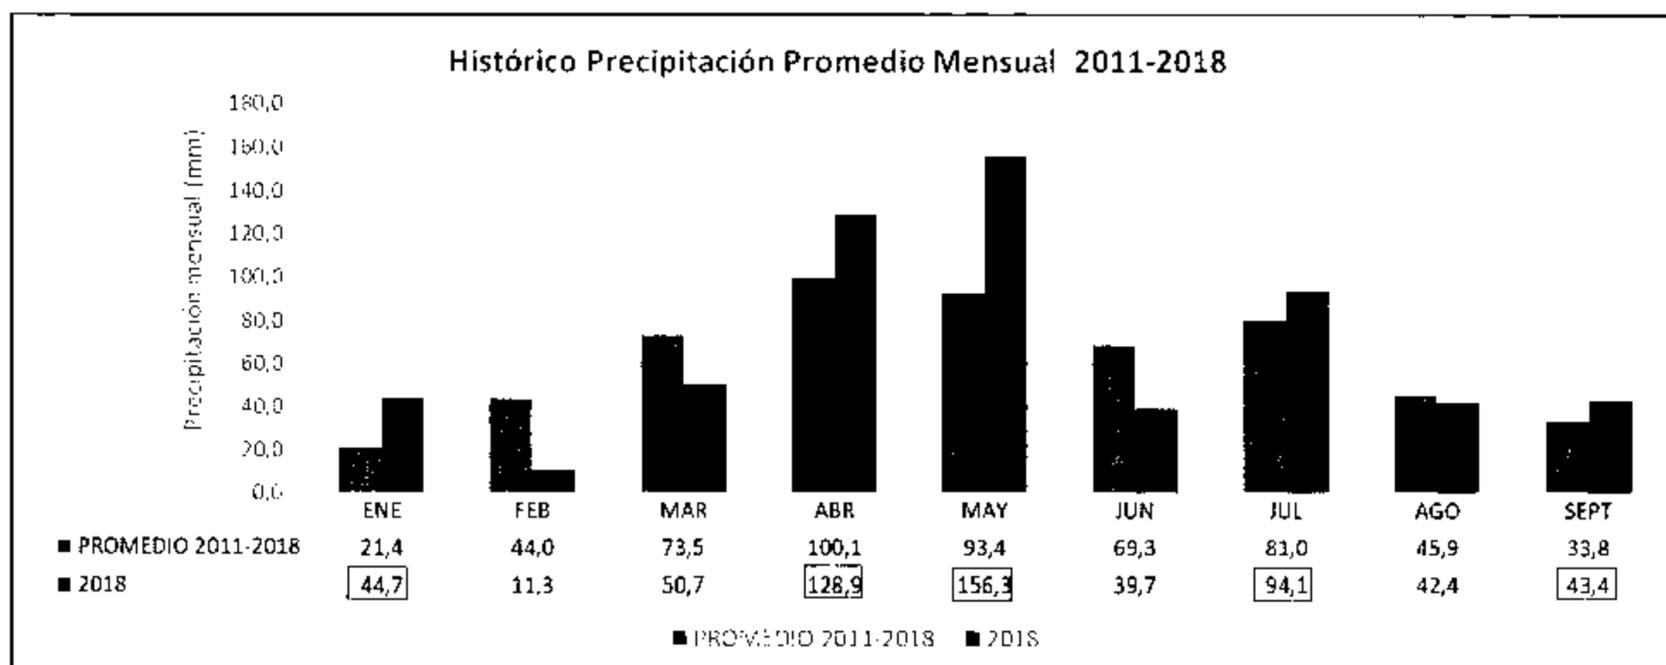
En la Gráfica 5 se presenta el promedio histórico de precipitación entre los años 2011 a 2018 y la precipitación mensual registrada en el año 2018.

**Gráfica 6 Histórico Precipitación Promedio Mensual 2011-2018 vs Precipitación 2018**

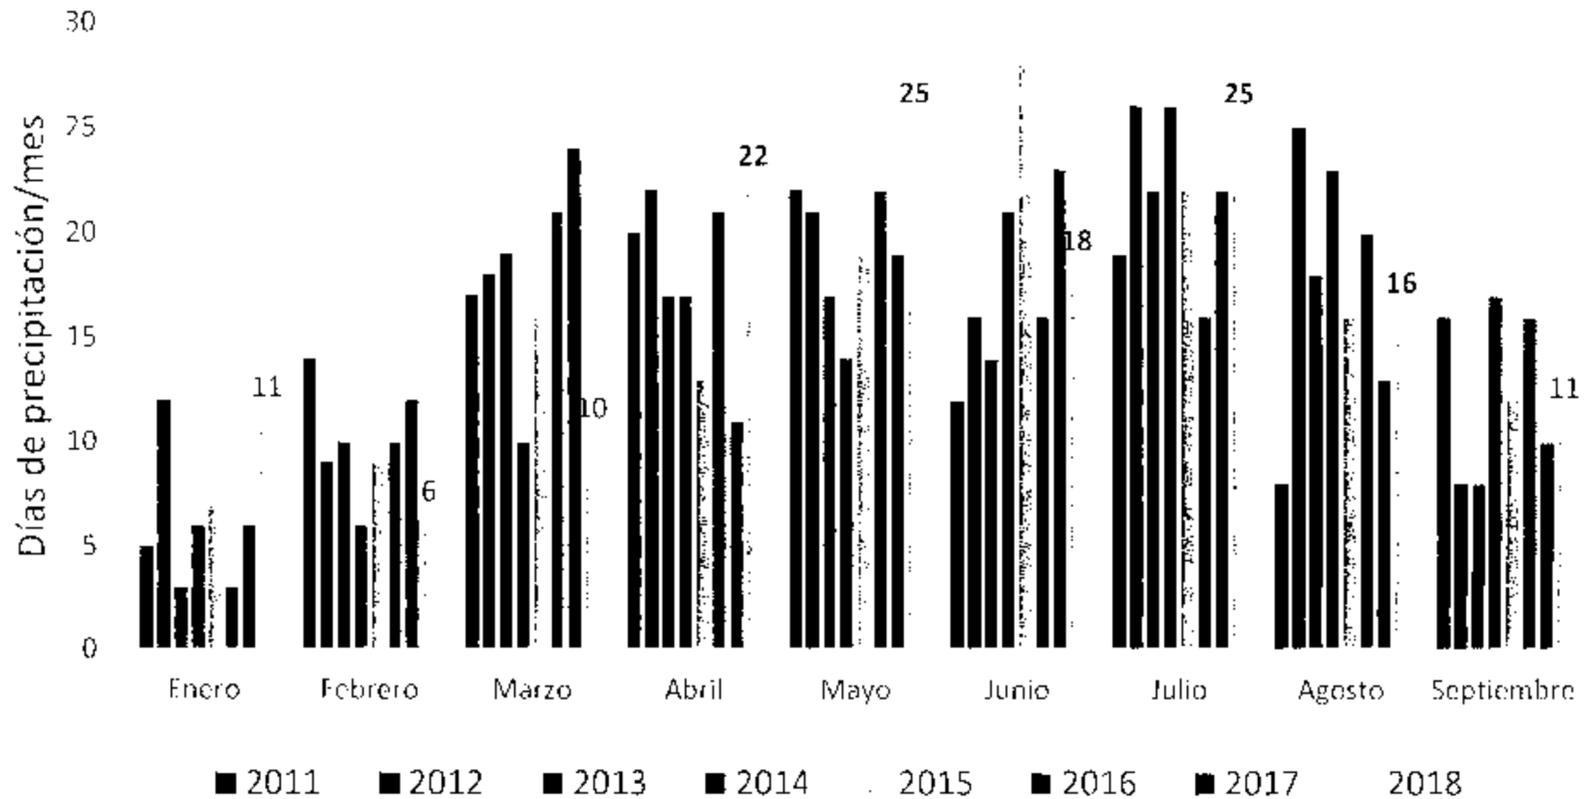
Por su parte, en la Gráfica 6 se presenta el histórico de los días de precipitación entre los años 2011 a 2018 para los meses de enero a septiembre.

**Gráfica 7 Histórico días de precipitación en el mes (2011-2018)**

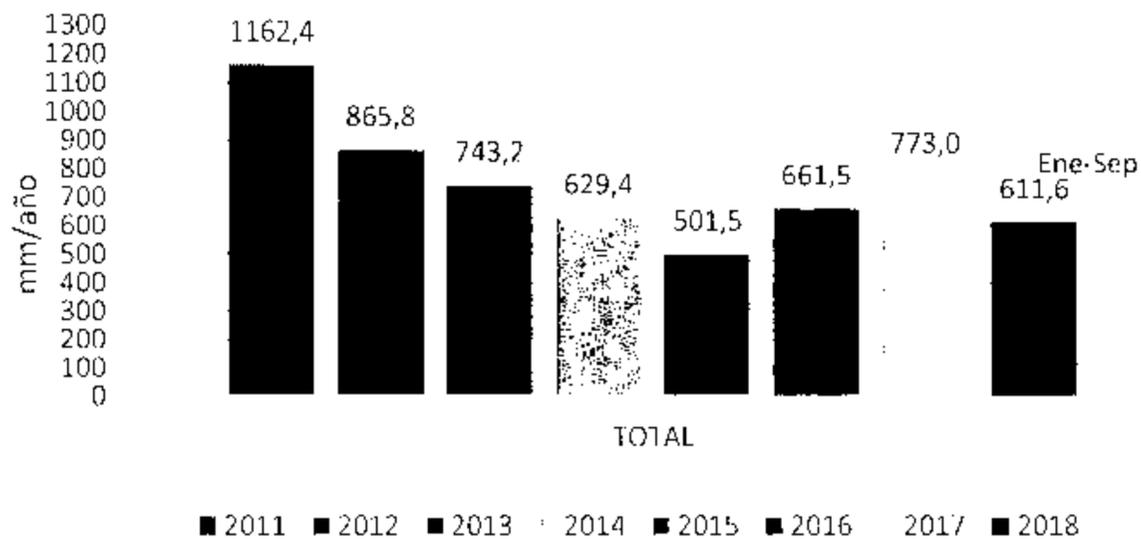
Finalmente en la Gráfica 8 se presenta el histórico de precipitación anual entre los años 2011-2018

**Gráfica 8 Histórico precipitación anual 2011-2018**

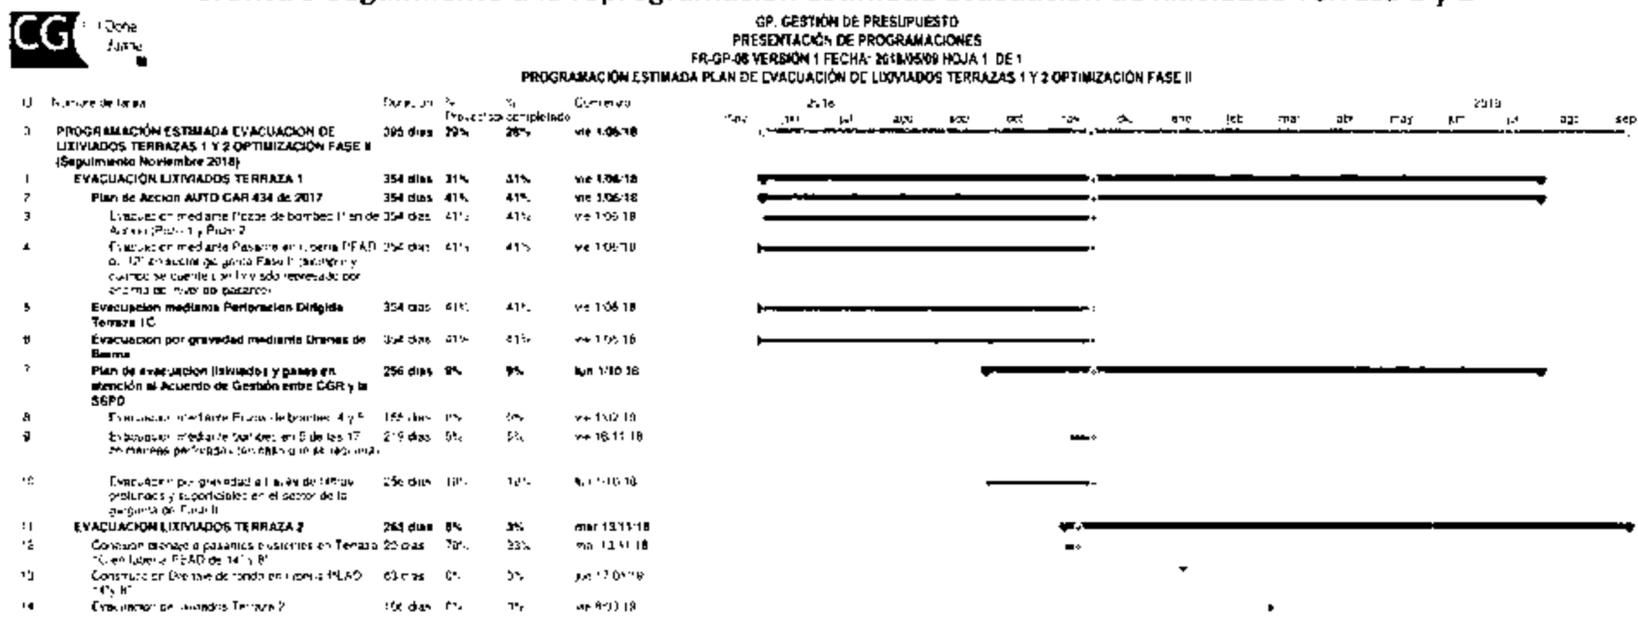
El seguimiento a la reprogramación se presenta en la imagen a continuación:

**Gráfica 9 Seguimiento a la reprogramación estimada Evacuación de lixiviados Terraza 1 y 2**
