<p>Centro de Gerenciamiento de Residuos Doña Juana S.A.</p>	<b>GE. GESTIÓN ESTRATÉGICA</b>		
	<b>INFORME TRIMESTRAL – ACUERDO DE GESTIÓN</b>		
	INF. 01>	Versión No. 1	Fecha: 2018/12/05

# INFORME TRIMESTRAL ACUERDO DE GESTIÓN

Centro de Gerenciamiento de Residuos Doña Juana S.A. E.S.P  
Av. Boyacá Km. 5 vía al Llano /Calle73 N. 7-31 Tel: 3848830

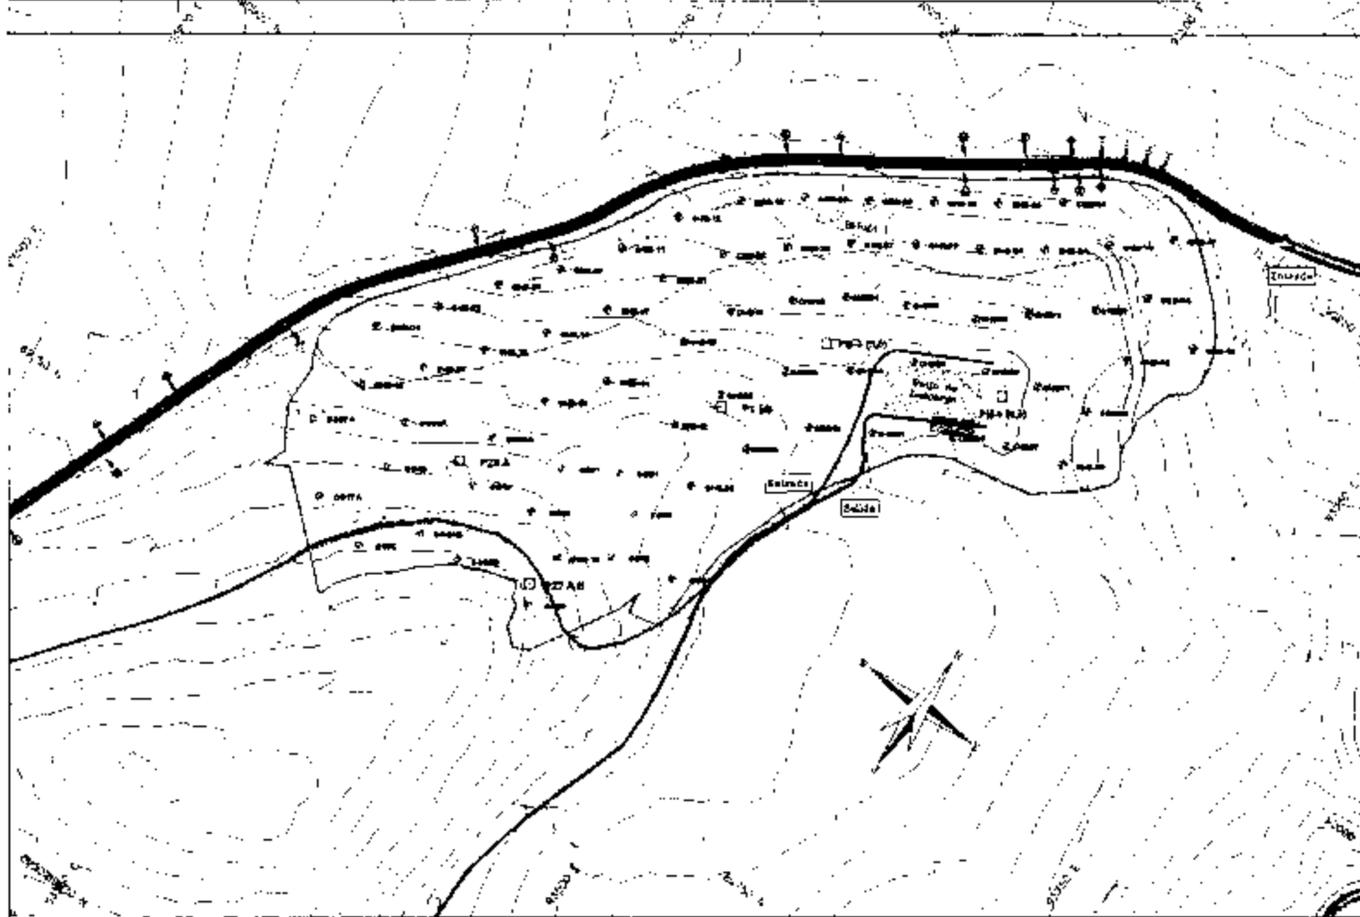
**Figura 9 Secuencia de llenado 04 de septiembre a 15 de septiembre**

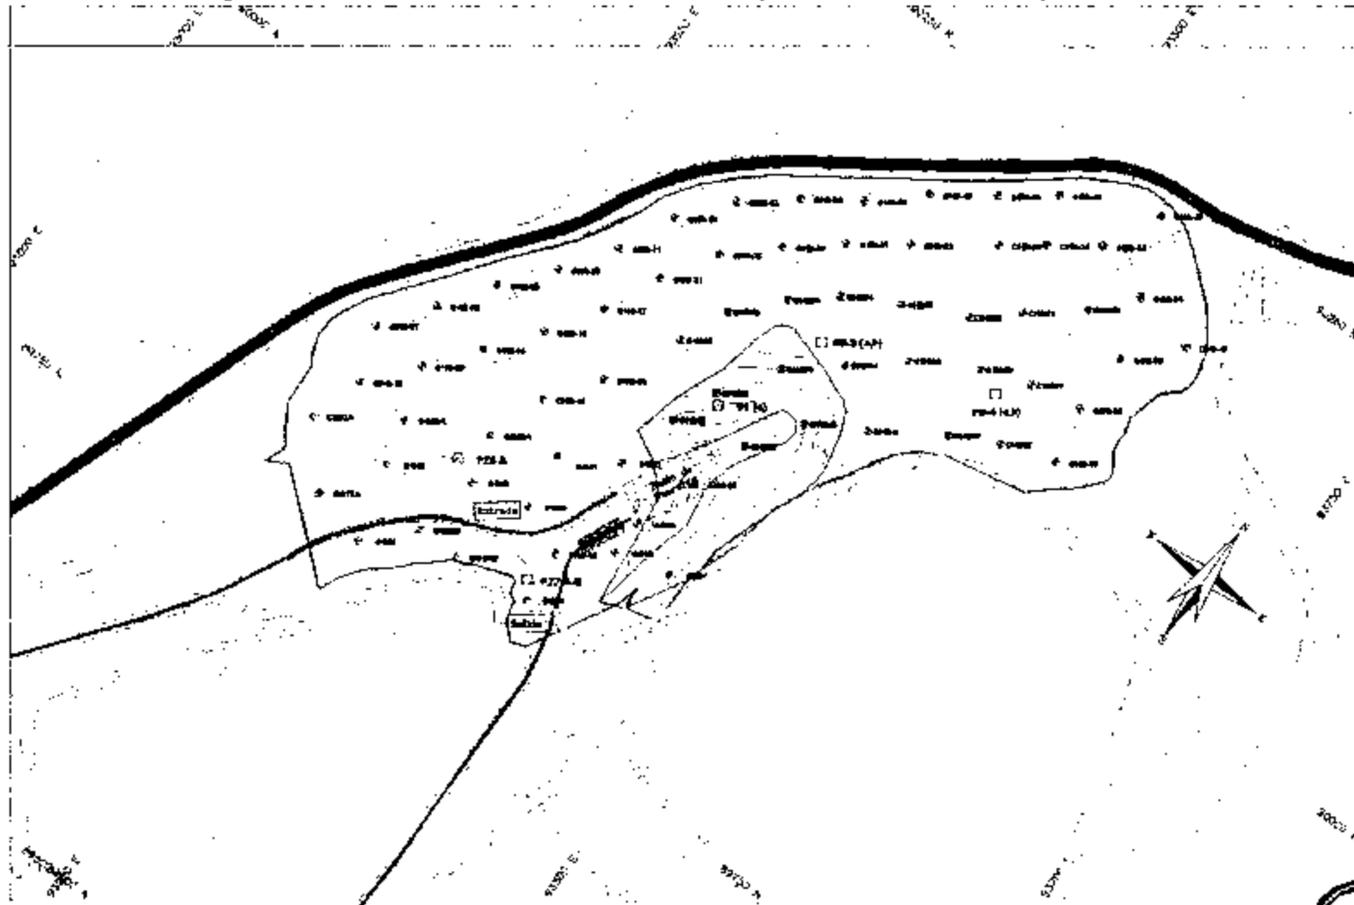
**Figura 10 Secuencia de llenado 15 de septiembre a 24 de septiembre**

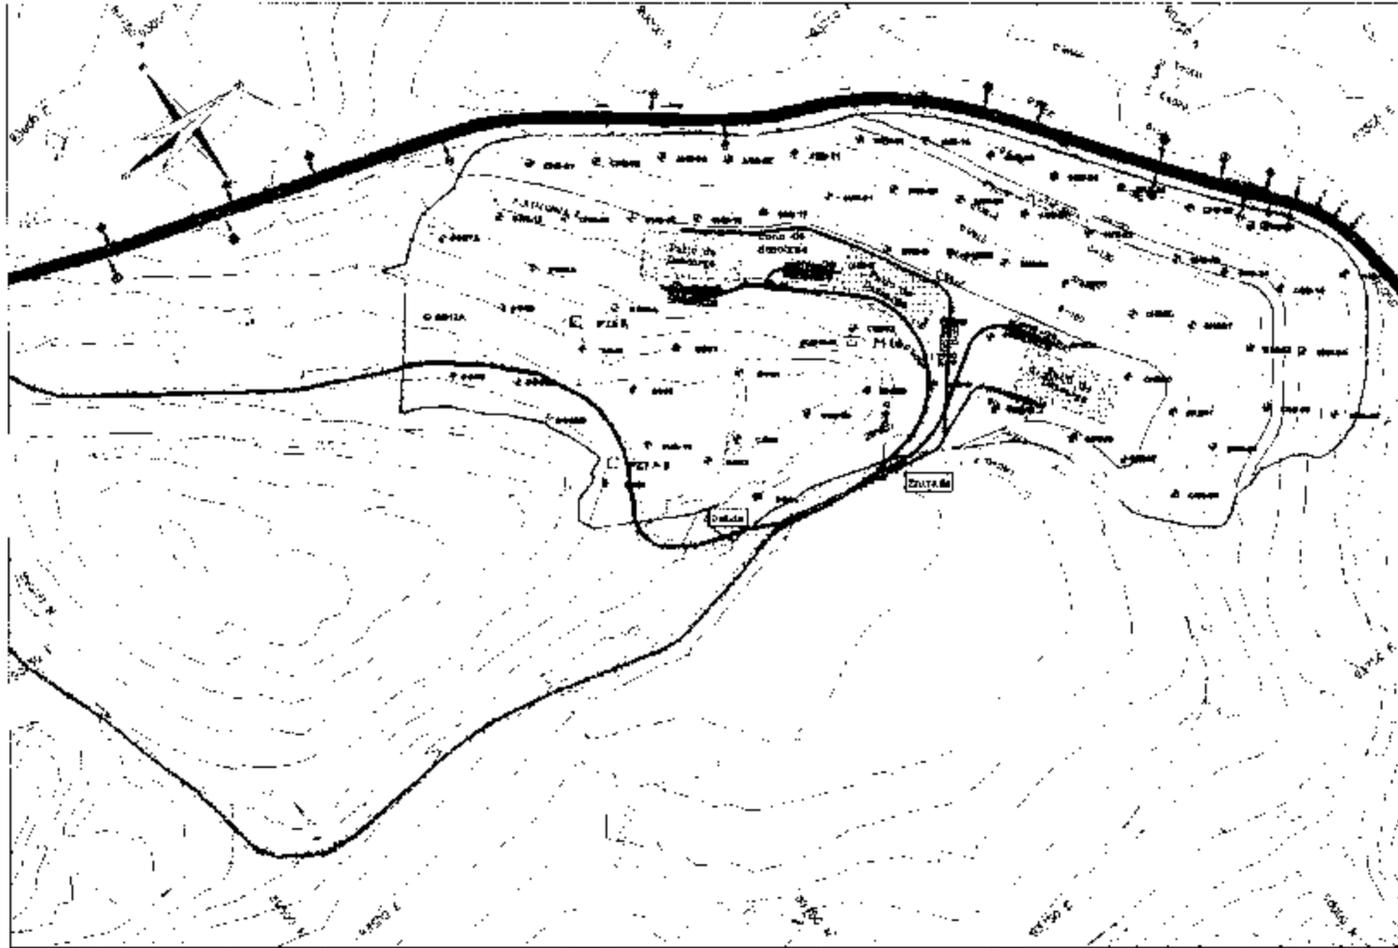
**Figura 11** Secuencia de llenado 24 de septiembre a 26 de octubre

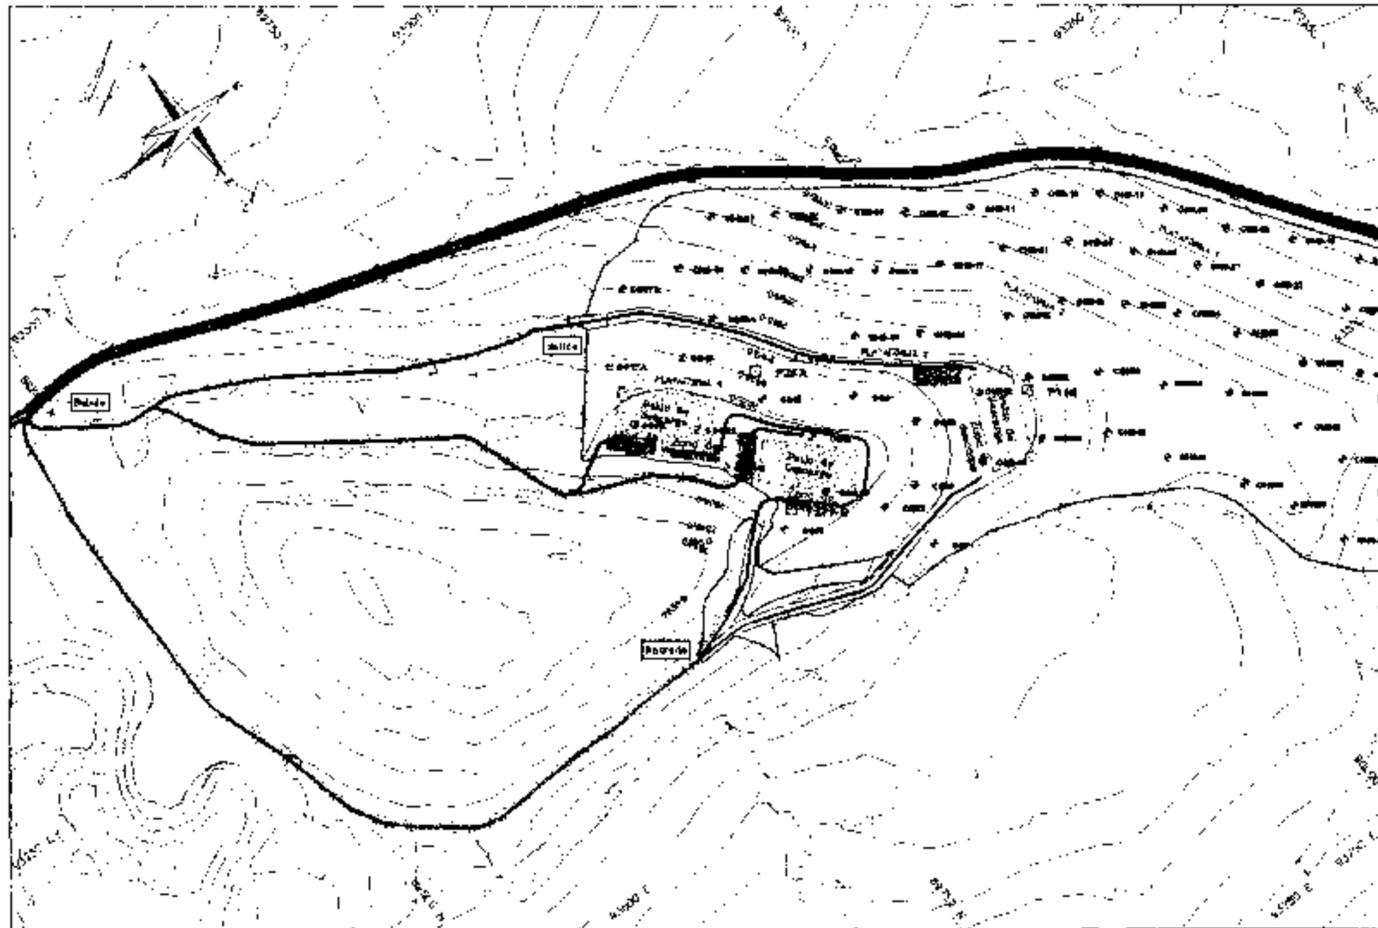
**Figura 12** Secuencia de llenado del 26 de octubre a 16 de noviembre

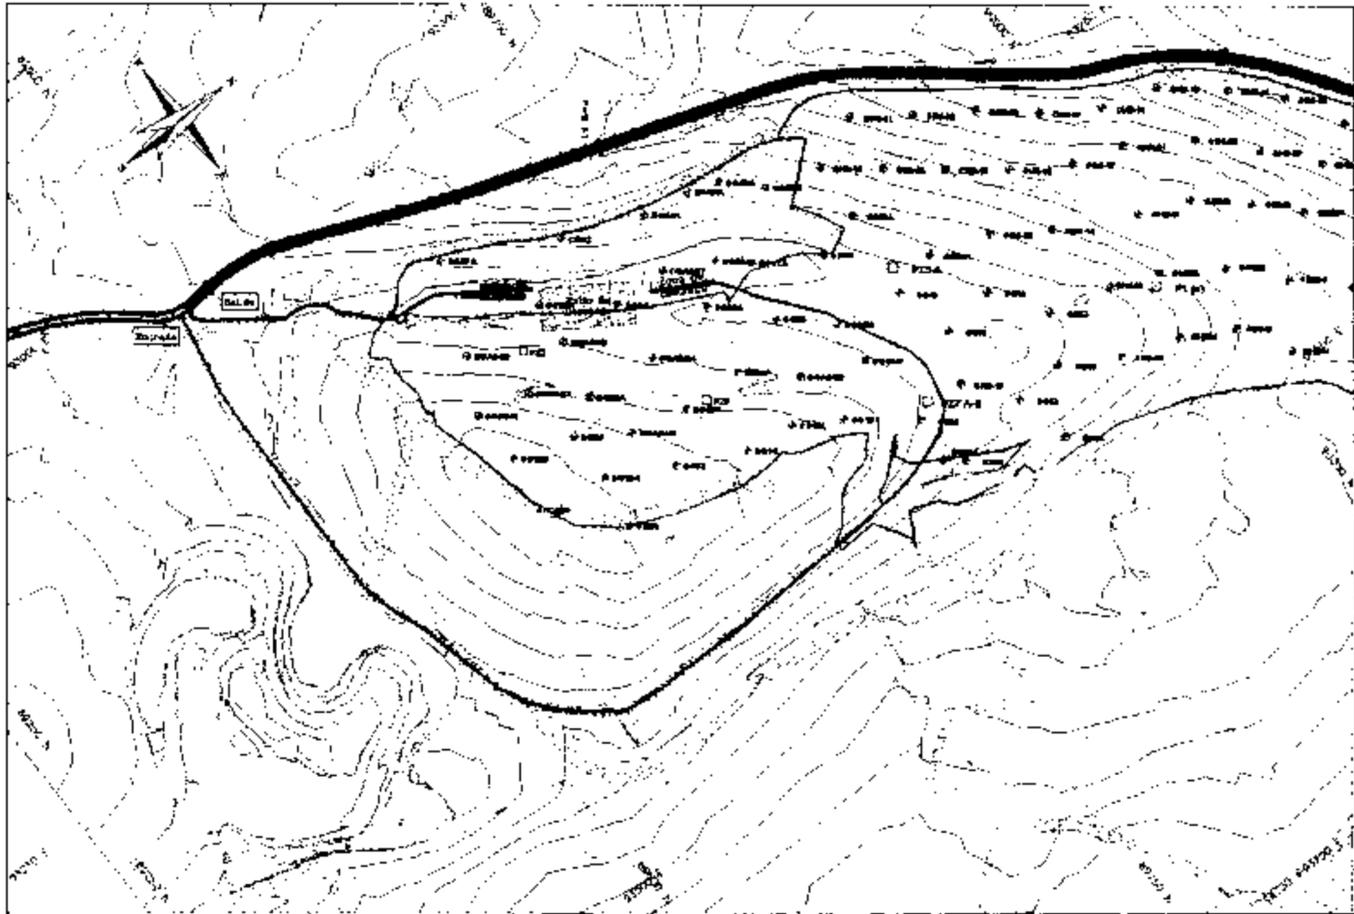
**Figura 13 Secuencia de llenado del 16 al 21 de noviembre**

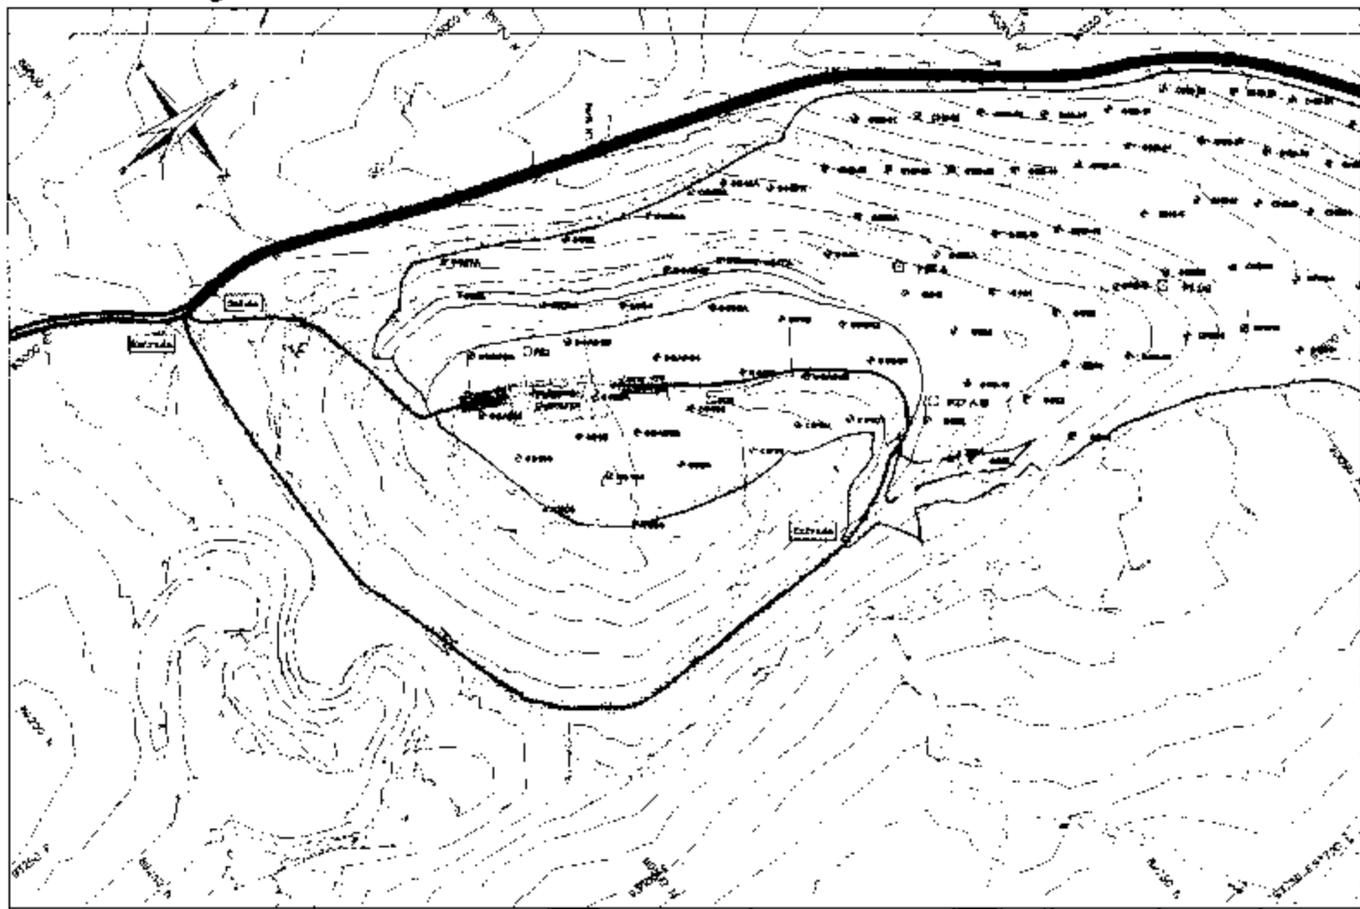
**Figura 14 Secuencia de llenado del 21 de noviembre al 03 de diciembre**

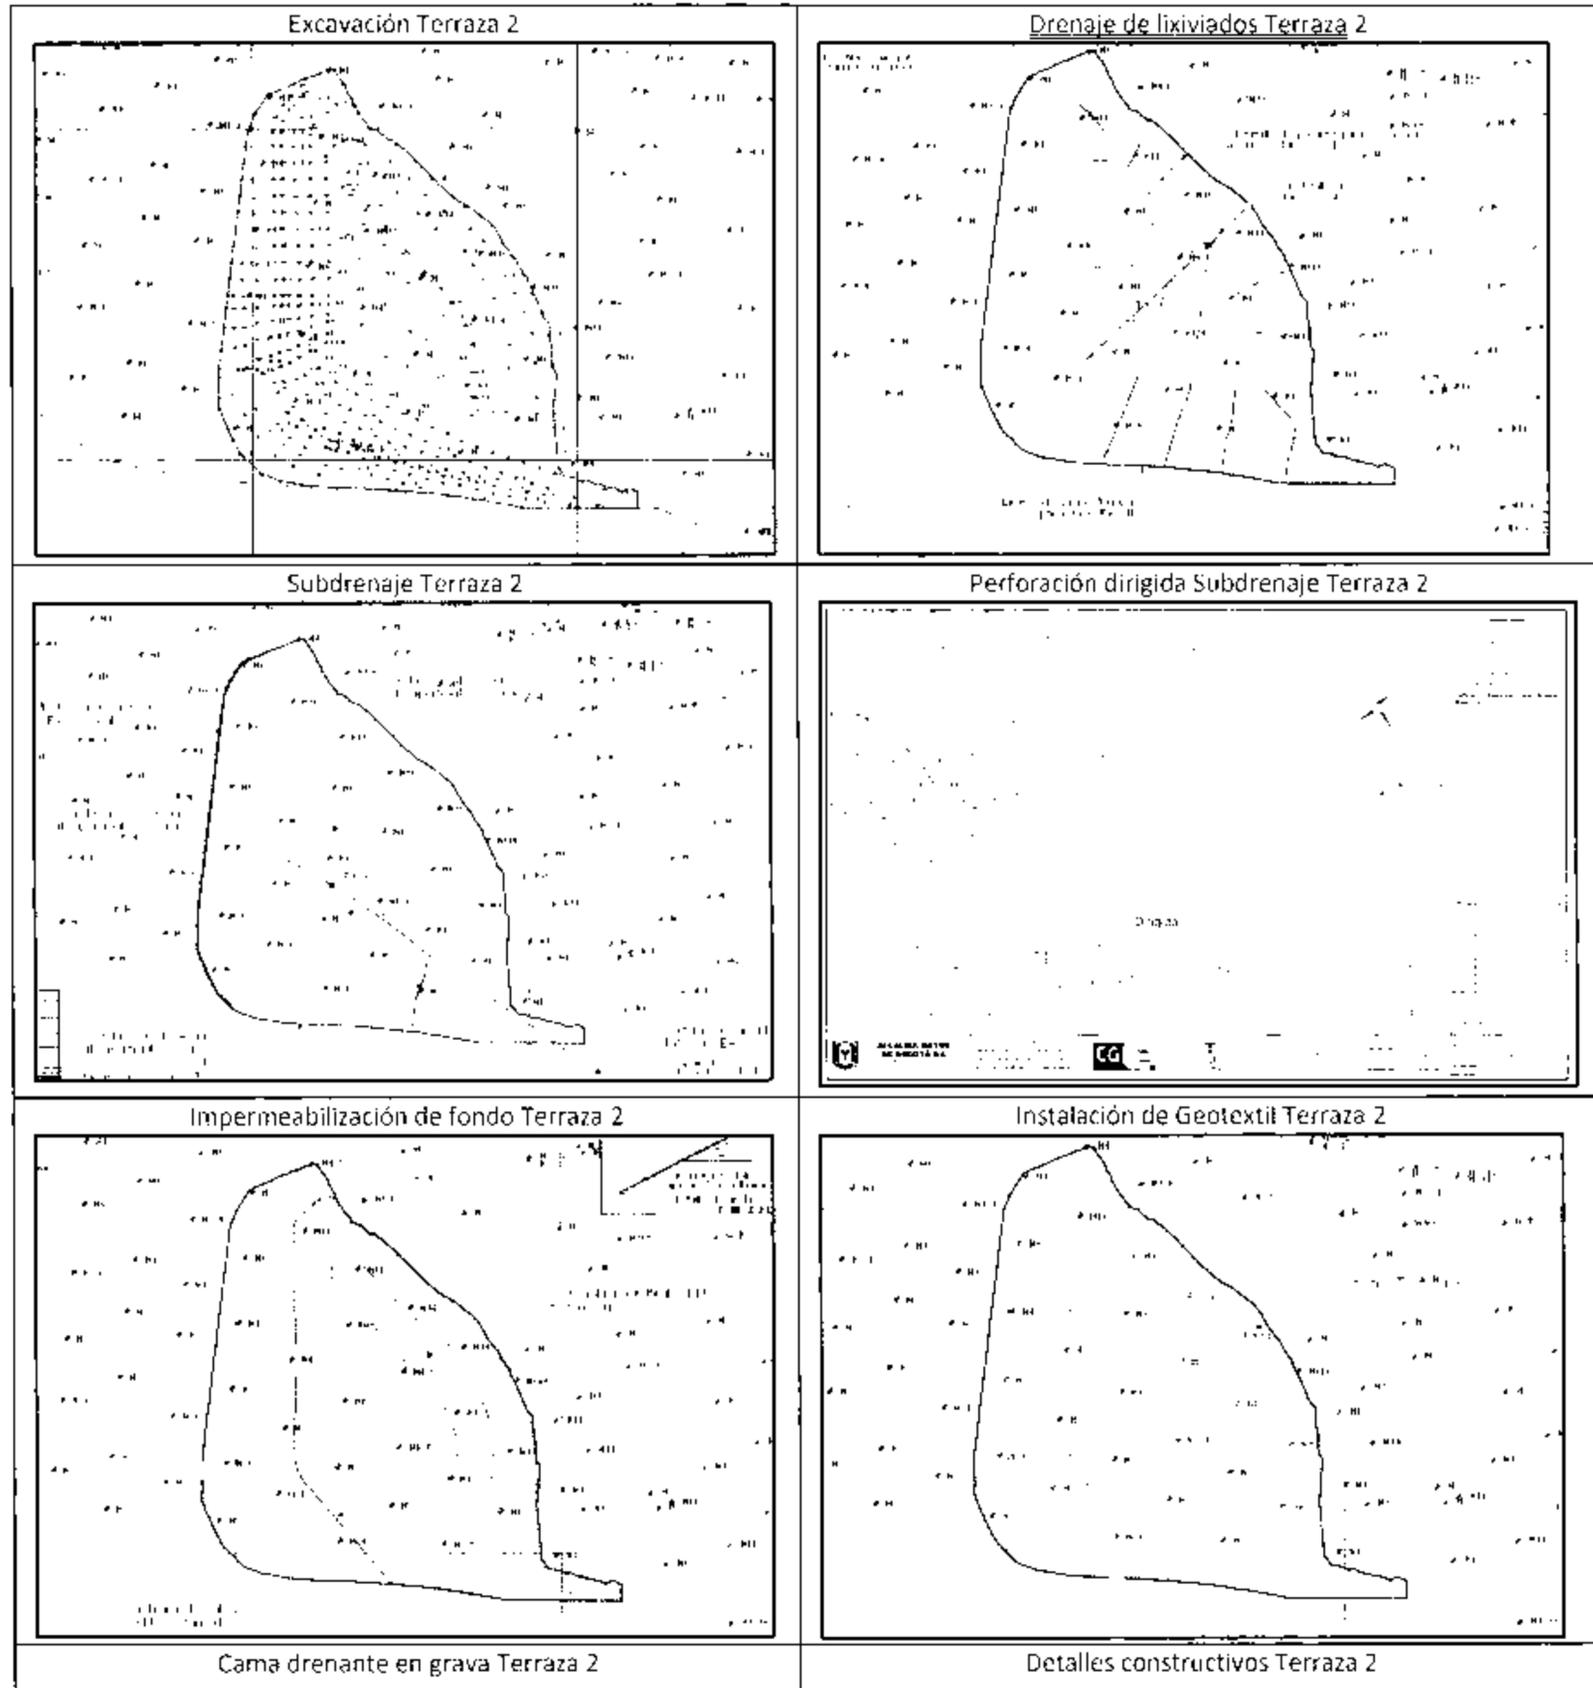
En las siguientes imágenes se presentan los planos de diseño actualizados a la fecha y que forman parte del Reglamento Operativo en actualización. Esta información se encuentra contenida en archivos DWG y PDF en el **Anexo 18: Actualización Reglamento Operativo**.

Figura 16 Actualización Planos de Diseño Terraza 2

**Figura 16 Actualización Planos de Diseño Terraza 2**

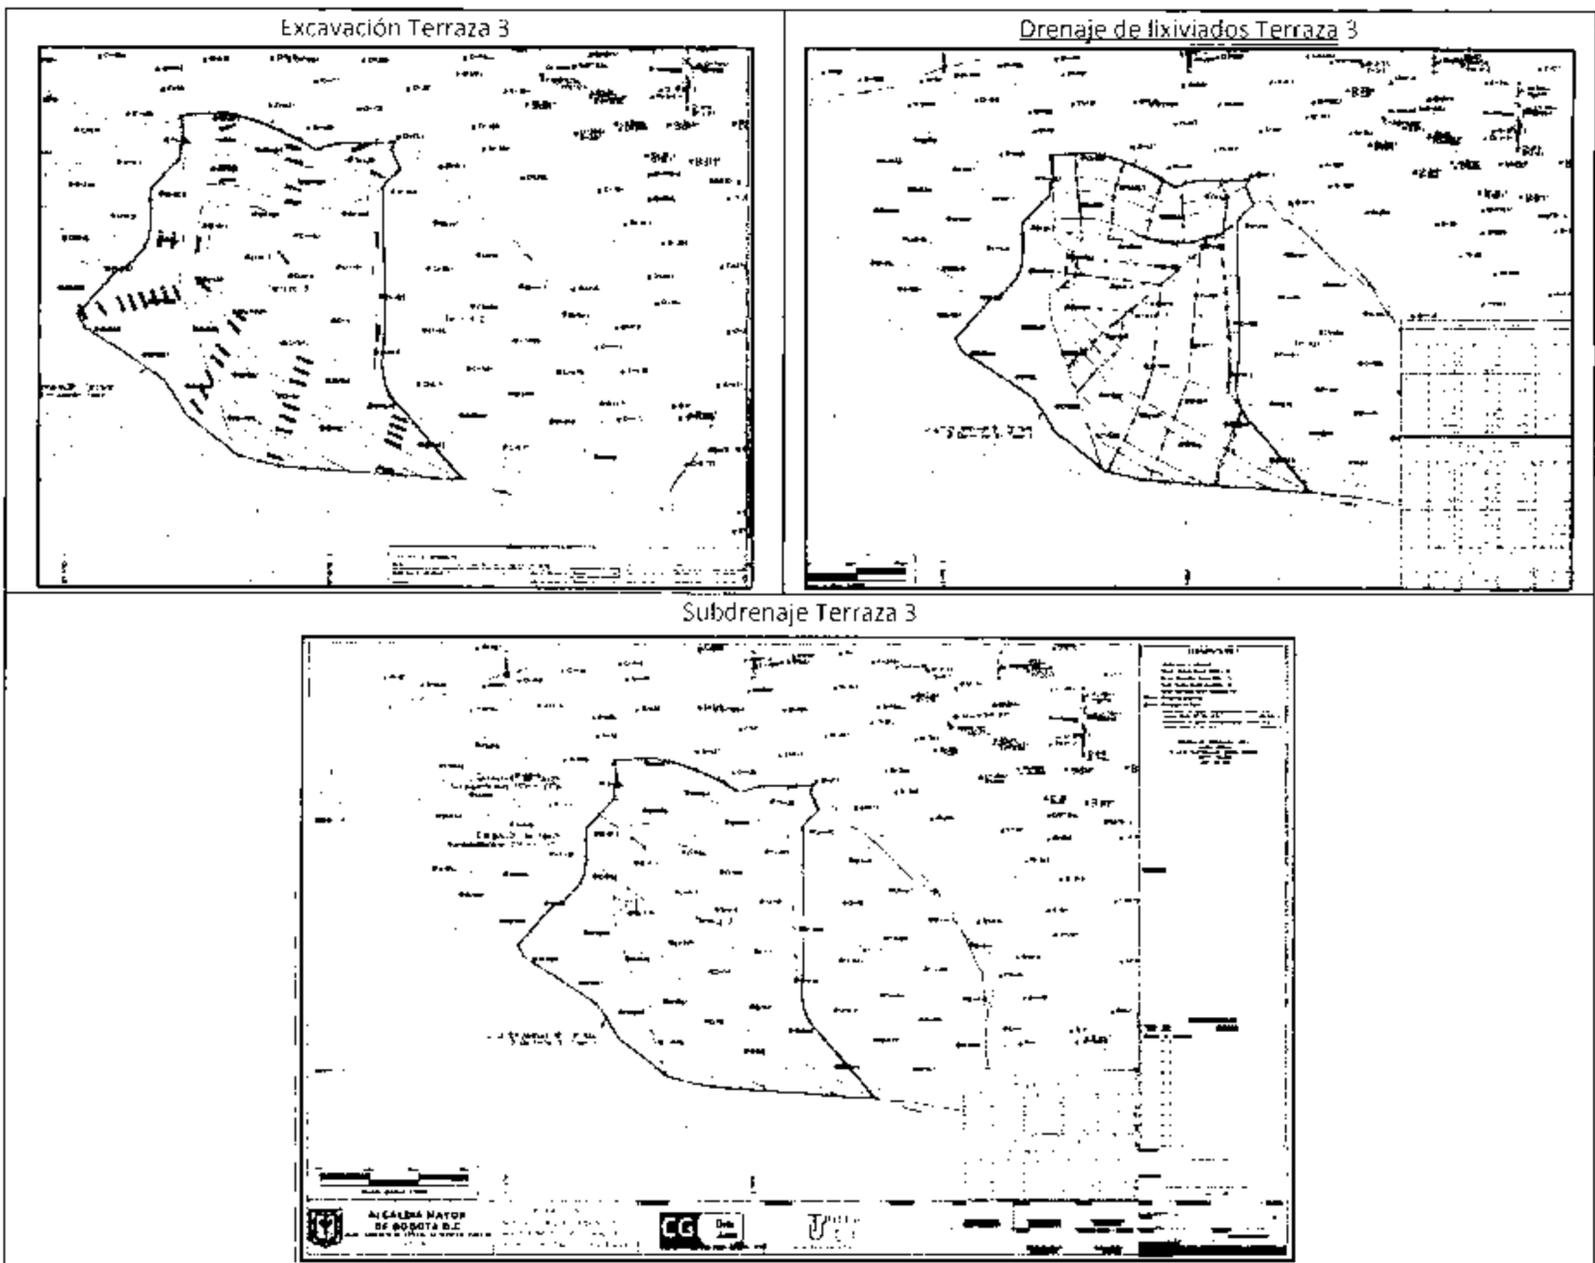
**Figura 17 Actualización Planos de Diseño Terraza 3**

**Figura 17 Actualización Planos de Diseño Terraza 3**

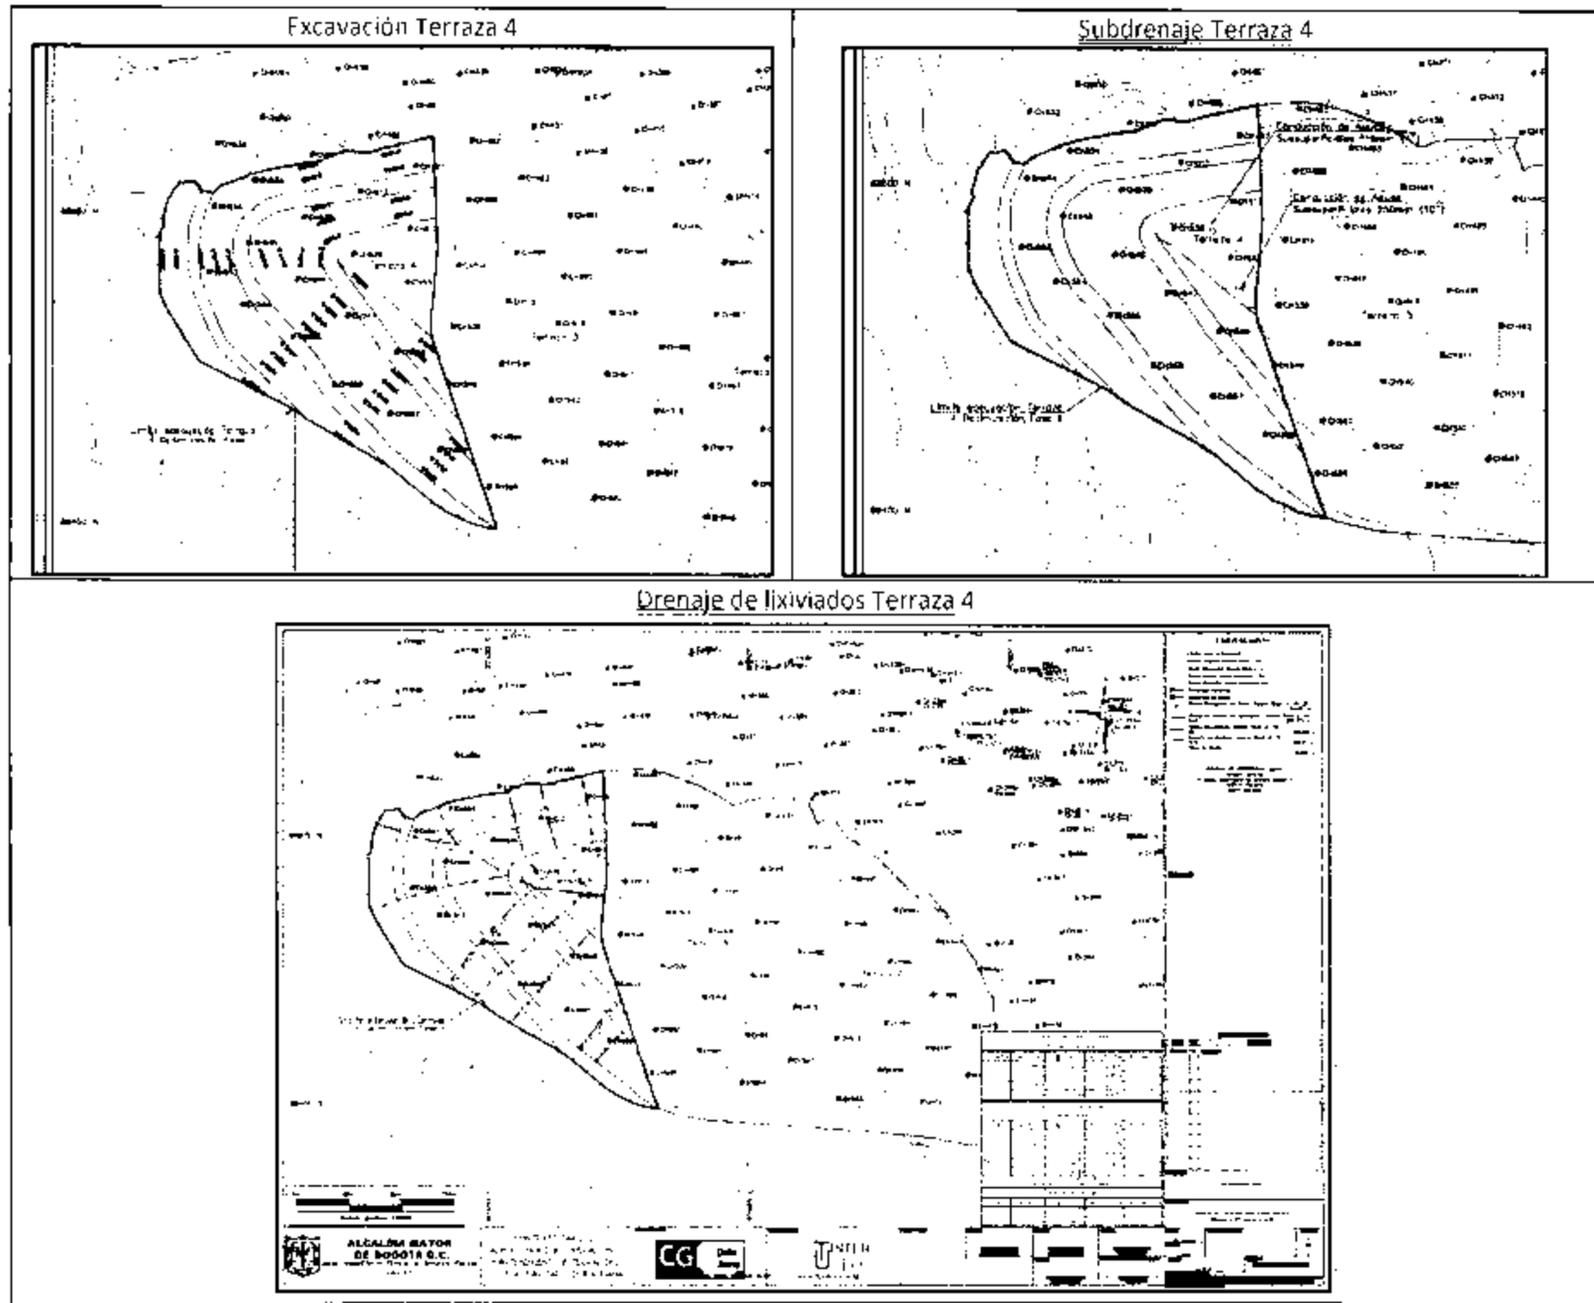
Figura 18 Actualización Planos de Diseño Terraza 4

**Figura 18 Actualización Planos de Diseño Terraza 4**

Así mismo en el Anexo 6: Plan secuencia de disposición, se incluyen los planos actualizados de las secuencias de llenado de las Terrazas 2, 3 y 4 de Optimización Fase II.
